상주영천고속도로 2024~2025년 시설물 안전점검 용역  
(2025년 상반기 정기안전점검)

# 외 관 조 사 망 도

낙동JCT교

2025.04

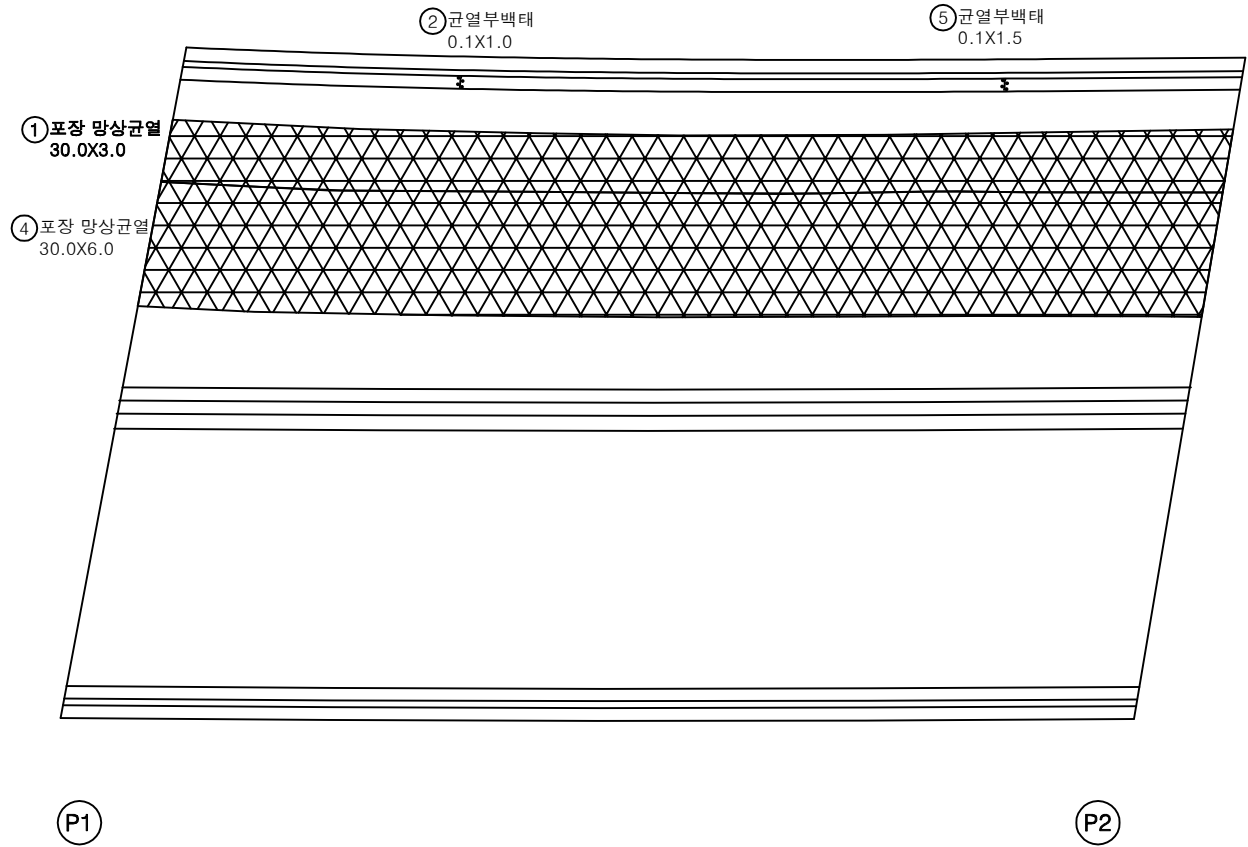
| 도 면 번 호 | 02 |

| 번호 | 구분 | 부재 | 손상내용 | 손상현황 | | | | | | 비고 |
|---|---|---|---|---|---|---|---|---|---|---|
| 1 | 19하 | 교면포장 | 포장 망상균열 | | 30.0 | 3.0 | 90.00 | ㎡ | 1 | 21'상 보수 |
| 2 | 19하 | 방호벽 | 균열부백태 | | 0.1 | 1.0 | 0.10 | ㎡ | 1 | |
| 3 | 19하 | 방호벽 | 균열부백태 | | 0.1 | 1.5 | 0.15 | ㎡ | 1 | |
| 4 | 20상 | 교면포장 | 포장 망상균열 | | 30.0 | 6.0 | 180.00 | ㎡ | 1 | 21'상 보수 |

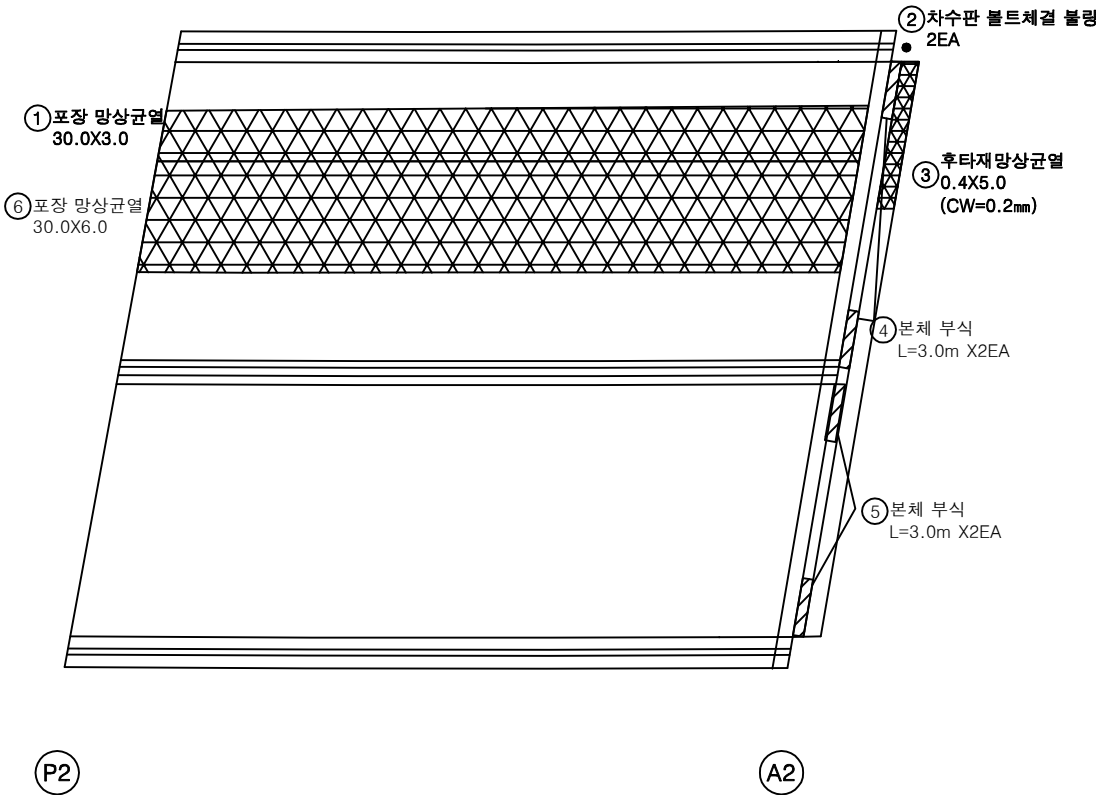
| 도면번호 | 03 |

| 번호 | 구분 | 부재 | 손상내용 | 손상현황 | | | | | | 비고 |
|---|---|---|---|---|---|---|---|---|---|---|
| 1 | 19하 | 교면포장 | 포장 망상균열 | | 30.0 | 3.0 | 90.00 | ㎡ | 1 | 21'상 보수 |
| 2 | 19하 | 신속이음 | 차수판 볼트체결 불량 | | | | 2.00 | EA | 2 | |
| 3 | 19하 | 신속이음 | 후타재 망상균열 | 0.2 | 0.4 | 5.0 | 2.00 | ㎡ | 1 | |
| 4 | 19하 | 신속이음 | 본체 부식 | | 3.0 | | 6.00 | m | 2 | |
| 5 | 19하 | 신속이음 | 본체 부식 | | 3.0 | | 6.00 | m | 2 | |
| 6 | 20상 | 교면포장 | 포장 망상균열 | | 30.0 | 6.0 | 180.00 | ㎡ | 1 | 21'상 보수 |

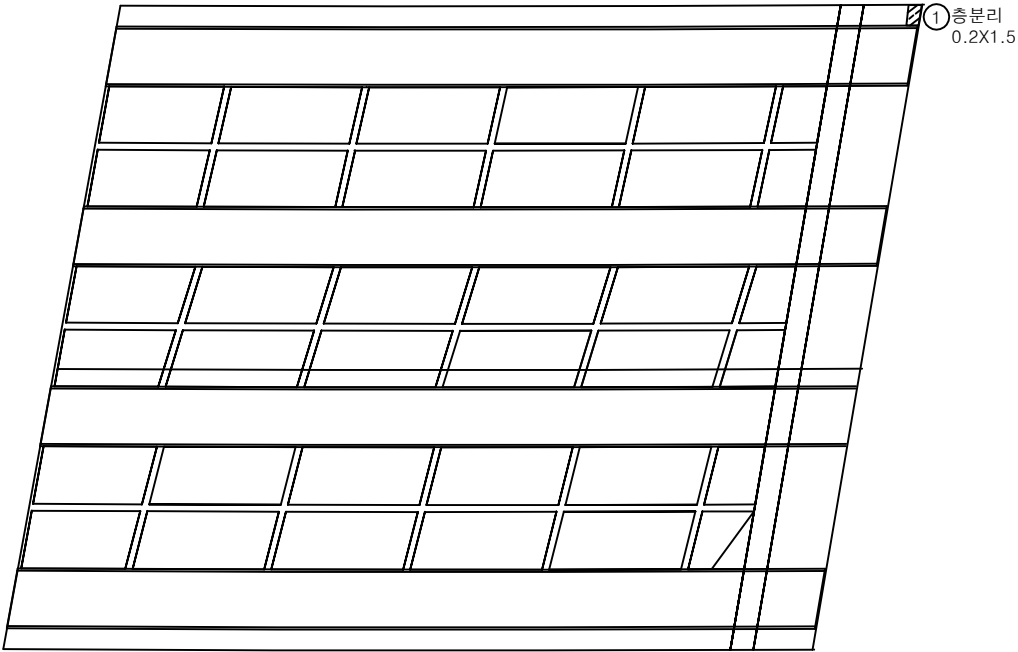
| 도면번호 | 06 |

| 번호 | 구분 | 부재 | 손상내용 | 손상현황 | | | | | 비고 |
|---|---|---|---|---|---|---|---|---|---|
| 1 | 24상 | 바닥판 | 층분리 | | 0.2 | 1.5 | 0.30 | m <sup>2</sup> | 1 |

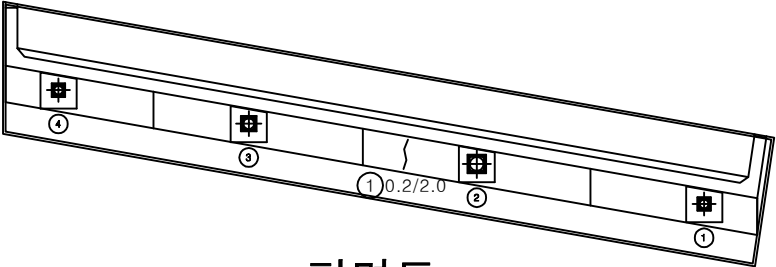
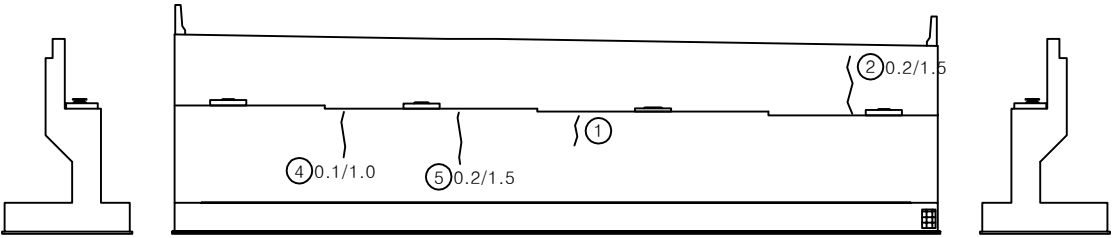
| 번호 | 구분 | 부재 | 손상내용 | 손상현황 | | | | | 비고 |
|---|---|---|---|---|---|---|---|---|---|
| 1 | 23상 | 교대 | 균열(0.3mm미만) | 0.2 | 2.0 | | 2.00 | m | 1 |
| 2 | 23상 | 교대 | 균열(0.3mm미만) | 0.2 | 1.5 | | 1.50 | m | 1 |
| 4 | 24상 | 교대 | 균열(0.3mm미만) | 0.1 | 1.0 | | 1.00 | m | 1 |
| 5 | 24상 | 교대 | 균열(0.3mm미만) | 0.2 | 1.5 | | 1.50 | m | 1 |

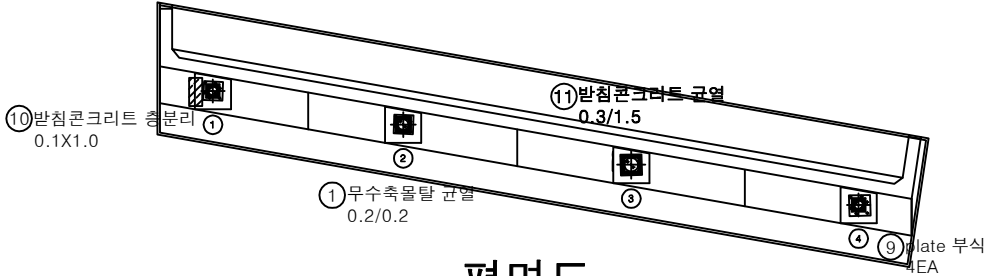
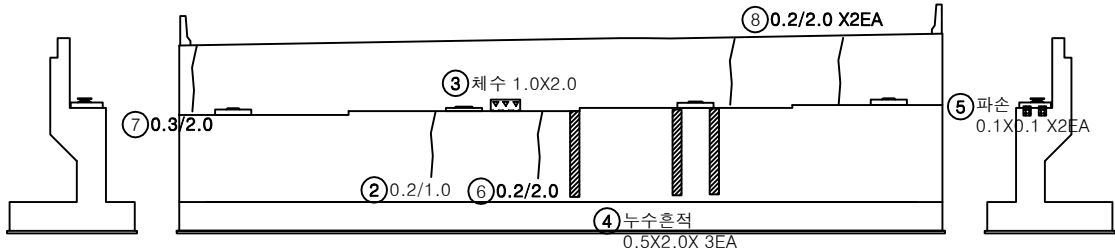
| 도면번호 | 32 |

| 번호 | 구분 | 부재 | 손상내용 | 손상현황 | | | | | 비 고 |
|---|---|---|---|---|---|---|---|---|---|
| 1 | 19하 | 교량받침 | 무수축물탈 균열 | 0.2 | 0.2 | | 0.20 | m | 1 |
| 2 | 19하 | 교대 | 균열(0.3mm미만) | 0.2 | 1.0 | | 1.00 | m | 1 |
| 4 | 19하 | 교대 | 누수흔적 | | 0.5 | 2.0 | 3.00 | ㎡ | 3 |
| 6 | 21하 | 교대 | 균열(0.3mm미만) | 0.2 | 2.0 | | 2.00 | m | 1 |
| 7 | 21하 | 교대 | 균열(0.3mm이상) | 0.3 | 2.0 | | 2.00 | m | 1 |
| 8 | 21하 | 교대 | 균열(0.3mm미만) | 0.2 | 2.0 | | 4.00 | m | 2 |
| 9 | 23하 | 교량받침 | plate 부식 | | | | 4.00 | EA | 4 |
| 11 | 24상 | 교량받침 | 발침콘크리트 균열 | 0.3 | 1.5 | | 1.50 | m | 1 |
