상주영천고속도로 2024~2025년 시설물 안전점검 용역  
(2025년 상반기 정기안전점검)

# 외 관 조 사 망 도

상춘교

2025.04

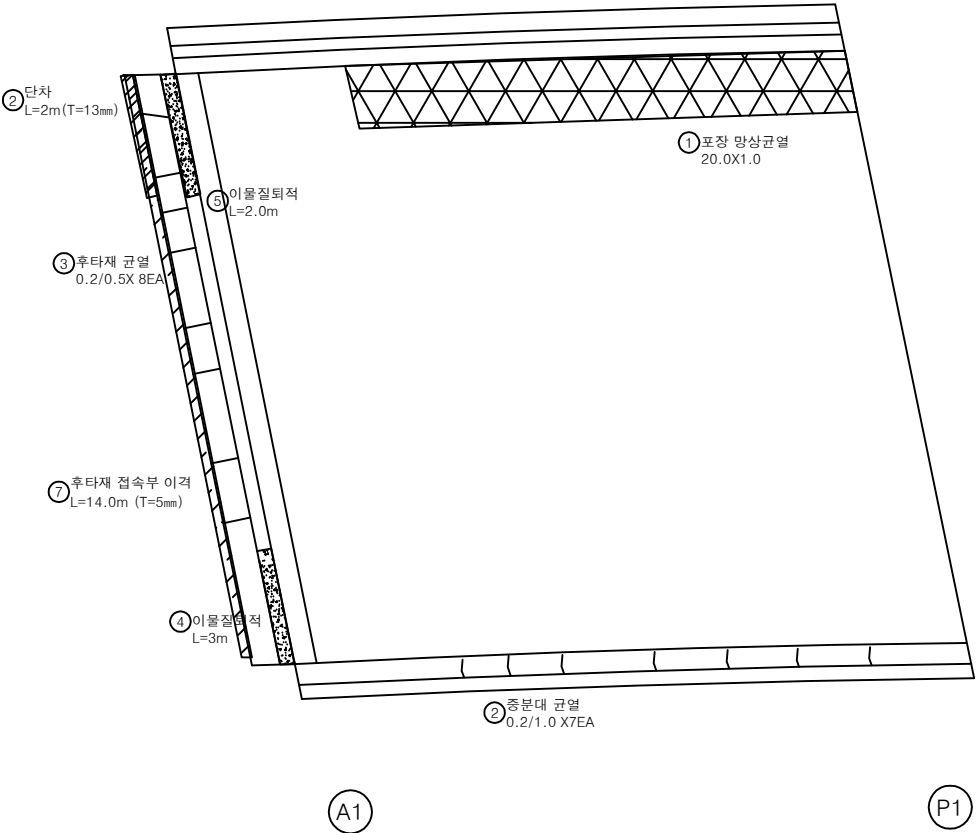
| 번호 | 구분 | 부재 | 손상내용 | 손상현황 | | | | | | 비 고 |
|---|---|---|---|---|---|---|---|---|---|---|
| 1 | 19하 | 교면포장 | 포장 망상균열 | | 20.0 | 1.0 | 20.00 | m <sup>2</sup> | 1 | 21'상 보수 |
| 2 | 19하 | 신속이음 | 본체 단차 | | 2.0 | | 2.00 | m | 1 | (T=13.0mm) |
| 3 | 19하 | 신속이음 | 후타재 균열 | 0.2 | 0.5 | | 4.00 | m | 8 | |
| 4 | 19하 | 신속이음 | 이물질퇴적 | | 3.0 | | 3.00 | m | 1 | |
| 5 | 21하 | 신속이음 | 이물질퇴적 | | 2.0 | | 2.00 | m | 1 | |
| 6 | 23하 | 중분대 | 중분대 균열 | 0.2 | 1.0 | | 7.00 | m | 7 | |
| 7 | 23하 | 교면포장 | 후타재 접속부 이격 | | 14.0 | | 14.00 | m | 1 | (T=5.0mm) |

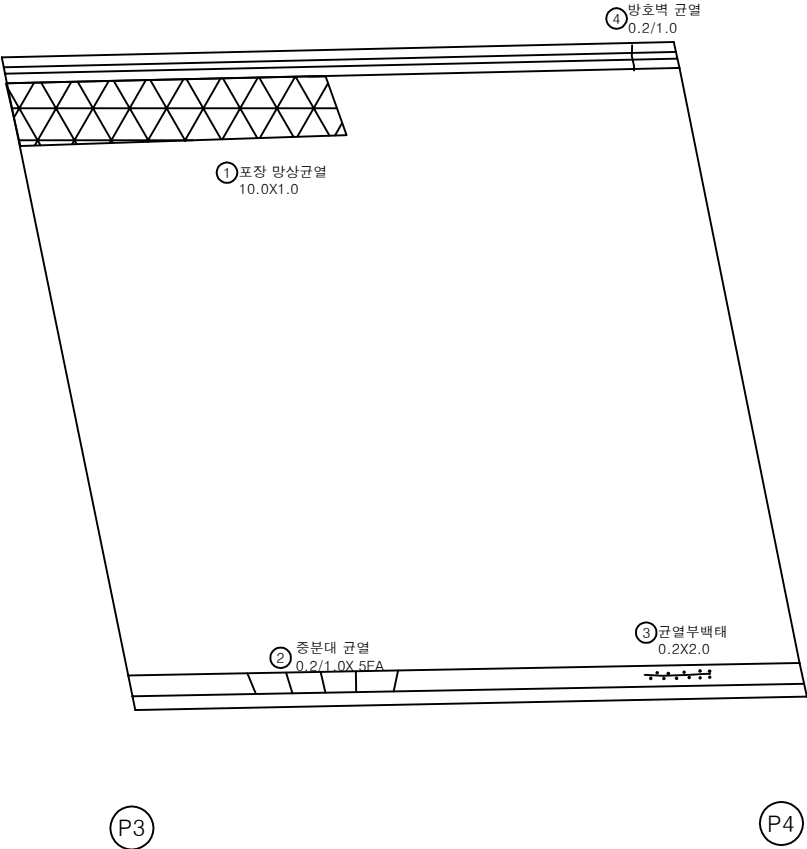
| 번호 | 구분 | 부재 | 손상내용 | 손상현황 | | | | | | 비 고 |
|---|---|---|---|---|---|---|---|---|---|---|
| 1 | 19하 | 교면포장 | 포장 망상균열 | | 10.0 | 1.0 | 10.00 | m <sup>2</sup> | 1 | 21'상 보수 |
| 2 | 19하 | 중분대 | 중분대 균열 | 0.2 | 1.0 | | 5.00 | m | 5 | |
| 3 | 19하 | 중분대 | 균열부백태 | 0.2 | 2.0 | 0.40 | m <sup>2</sup> | | 1 | |
| 4 | 23하 | 방호벽 | 방호벽 균열 | 0.2 | 1.0 | | 1.00 | m | 1 | |

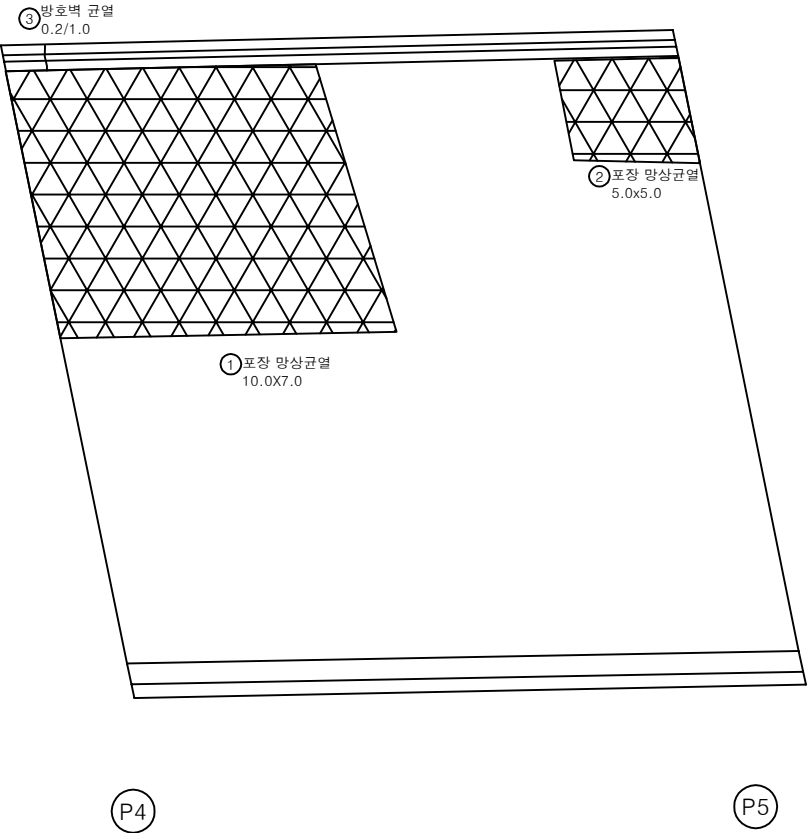
| 도 면 번 호 | 04 |

| 번호 | 구분 | 부재 | 손상내용 | 손상현황 | | | | | | 비 고 |
|---|---|---|---|---|---|---|---|---|---|---|
| 1 | 19하 | 교면포장 | 포장 망상균열 | | 10.0 | 7.0 | 70.00 | m <sup>2</sup> | 1 | 21'상 보수 |
| 2 | 19하 | 교면포장 | 포장 망상균열 | | 5.0 | 5.0 | 25.00 | m <sup>2</sup> | 1 | 21'상 보수 |
| 3 | 23하 | 방호벽 | 방호벽 균열 | 0.2 | 1.0 | | 1.00 | m | 1 | |

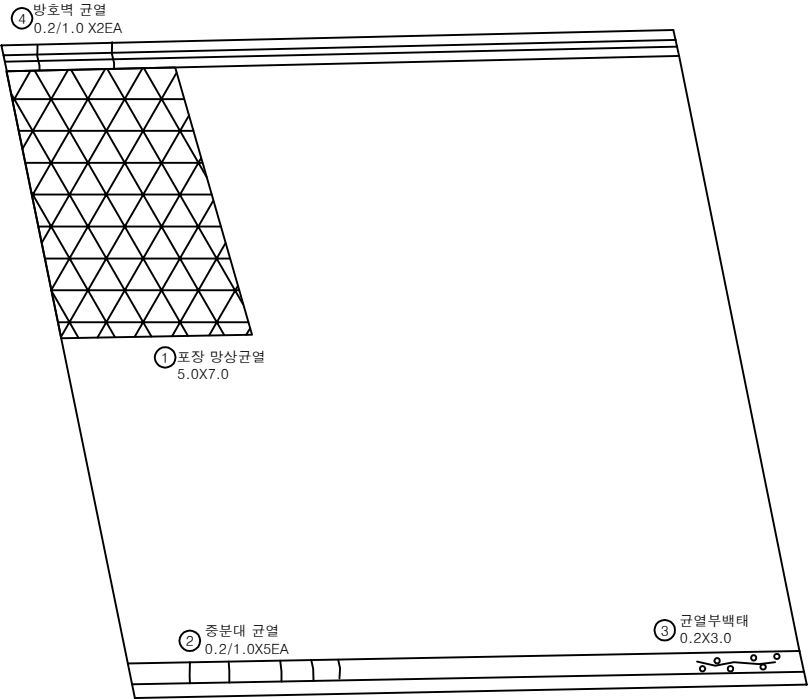
| 번호 | 구분 | 부재 | 손상내용 | 손상현황 | | | | | 비고 |
|---|---|---|---|---|---|---|---|---|---|
| 1 | 19하 | 교면포장 | 포장 망상균열 | | 5.0 | 7.0 | 35.00 | m <sup>2</sup> | 1 |
| 2 | 19하 | 중분대 | 중분대 균열 | 0.2 | 1.0 | | 5.00 | m | 5 |
| 3 | 21하 | 중분대 | 균열부백태 | 0.2 | 3.0 | | 0.60 | m <sup>2</sup> | 1 |
| 4 | 23하 | 방호벽 | 방호벽 균열 | 0.2 | 1.0 | | 2.00 | m | 2 |

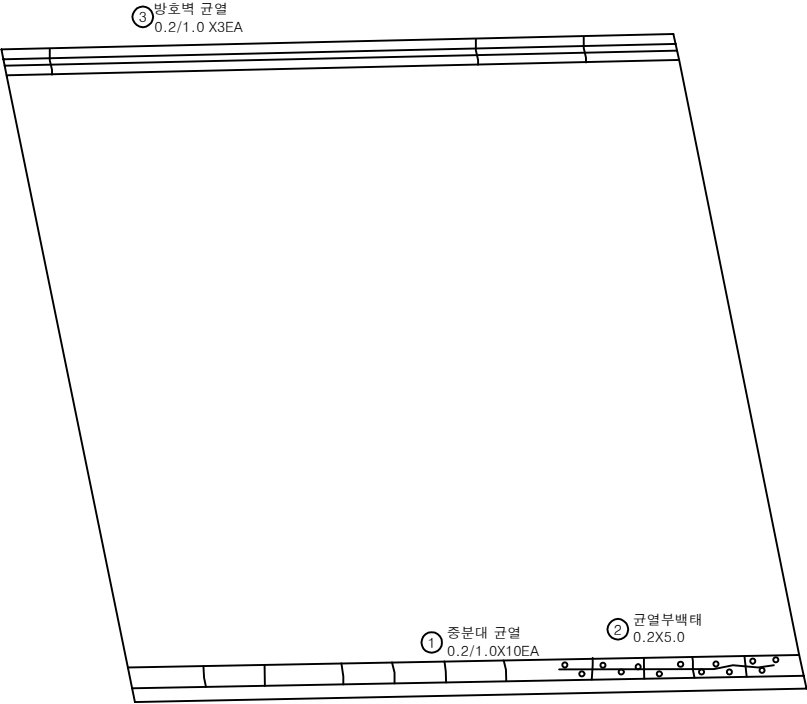
| 도면번호 | 06 |

| 번호 | 구분 | 부재 | 손상내용 | 손상현황 | | | | | 비고 |
|---|---|---|---|---|---|---|---|---|---|
| 1 | 19하 | 증분대 | 증분대 균열 | 0.2 | 1.0 | | 10.00 | m | 10 |
| 2 | 21하 | 증분대 | 균열부백태 | | 0.2 | 5.0 | 1.00 | m <sup>2</sup> | 1 |
| 3 | 23하 | 방호벽 | 방호벽 균열 | 0.2 | 1.0 | | 3.00 | m | 3 |

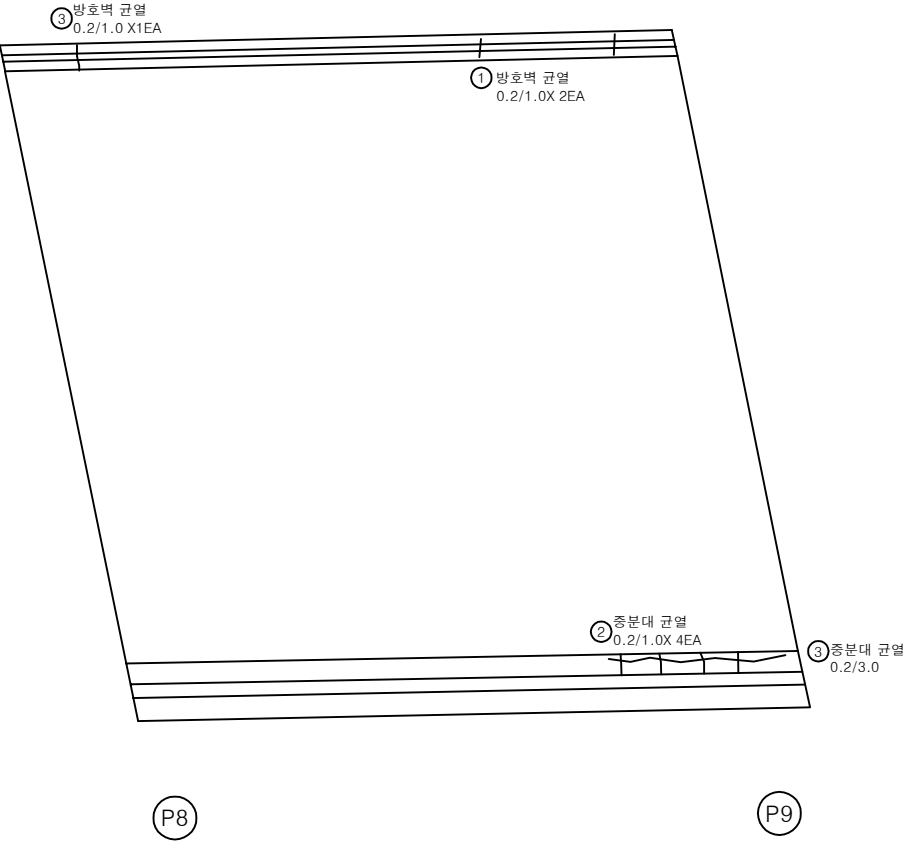
| 번호 | 구분 | 부재 | 손상내용 | 손상현황 | | | | | 비고 |
|---|---|---|---|---|---|---|---|---|---|
| 1 | 19하 | 방호벽 | 방호벽 균열 | 0.2 | 1.0 | | 2.00 | m | 2 |
| 2 | 19하 | 중분대 | 중분대 균열 | 0.2 | 1.0 | | 4.00 | m | 4 |
| 3 | 21하 | 중분대 | 중분대 균열 | 0.2 | 3.0 | | 3.00 | m | 1 |
| 4 | 23하 | 방호벽 | 방호벽 균열 | 0.2 | 1.0 | | 1.00 | m | 1 |

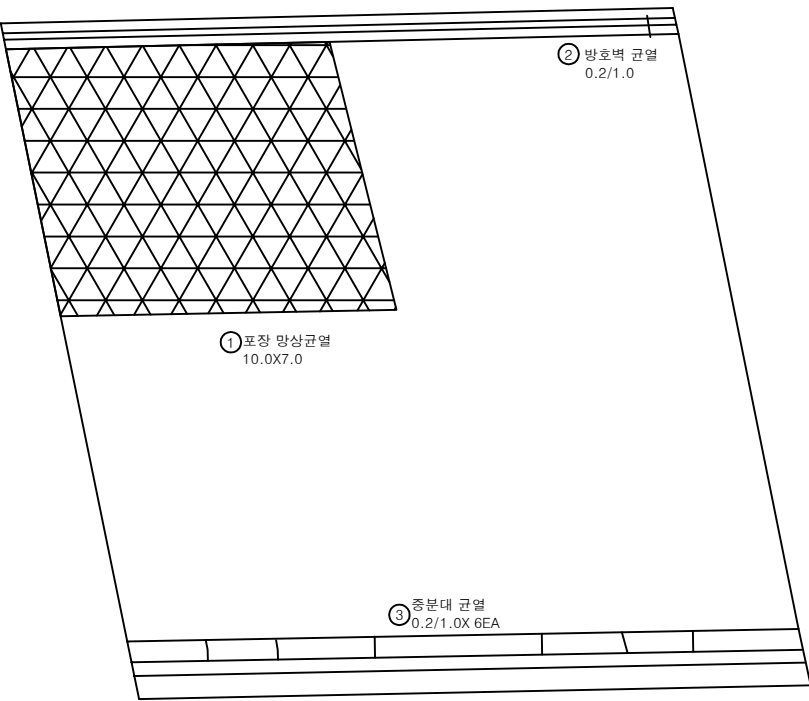
| 번호 | 구분 | 부재 | 손상내용 | 손상현황 | | | | | | 비 고 |
|---|---|---|---|---|---|---|---|---|---|---|
| 1 | 19하 | 교면포장 | 포장 망상균열 | | 10.0 | 7.0 | 70.00 | m <sup>2</sup> | 1 | 21'상 보수 |
| 2 | 19하 | 방호벽 | 방호벽 균열 | 0.2 | 1.0 | | 1.00 | m | 1 | |
| 3 | 19하 | 중분대 | 중분대 균열 | 0.2 | 1.0 | | 6.00 | m | 6 | |

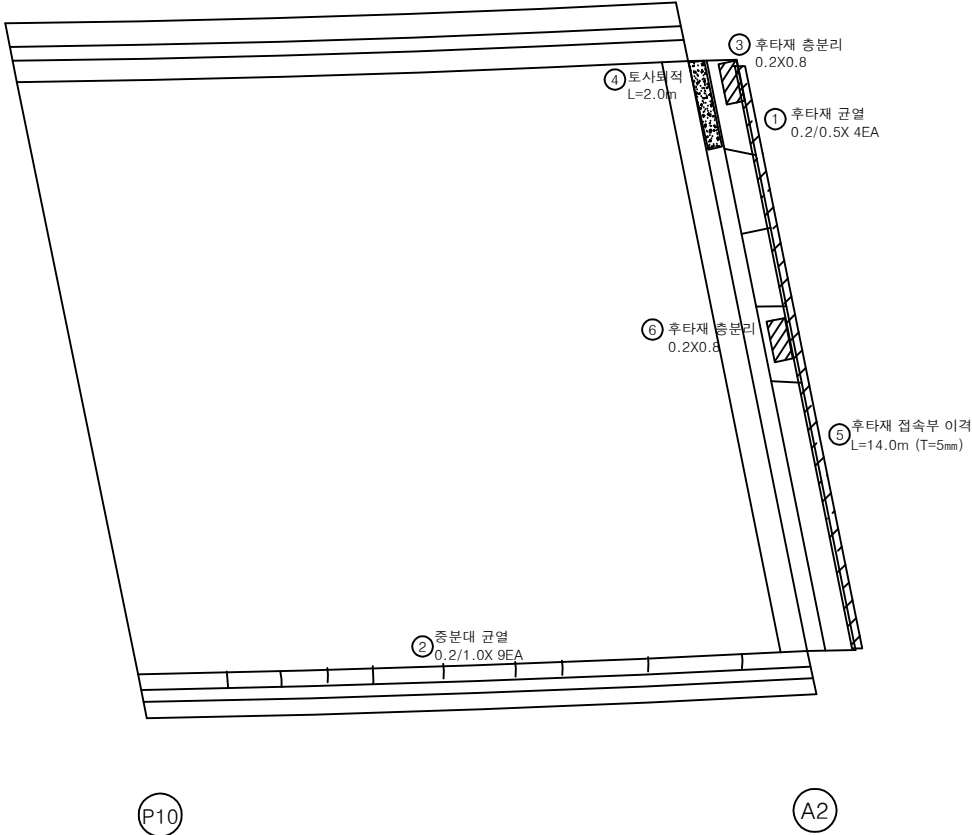
| 번호 | 구분 | 부재 | 손상내용 | 손상현황 | | | | | 비고 |
|---|---|---|---|---|---|---|---|---|---|
| 1 | 19하 | 신축이음 | 후타재 균열 | 0.2 | 0.5 | | 2.00 | m | 4 |
| 2 | 19하 | 중분대 | 중분대 균열 | 0.2 | 1.0 | | 9.00 | m | 9 |

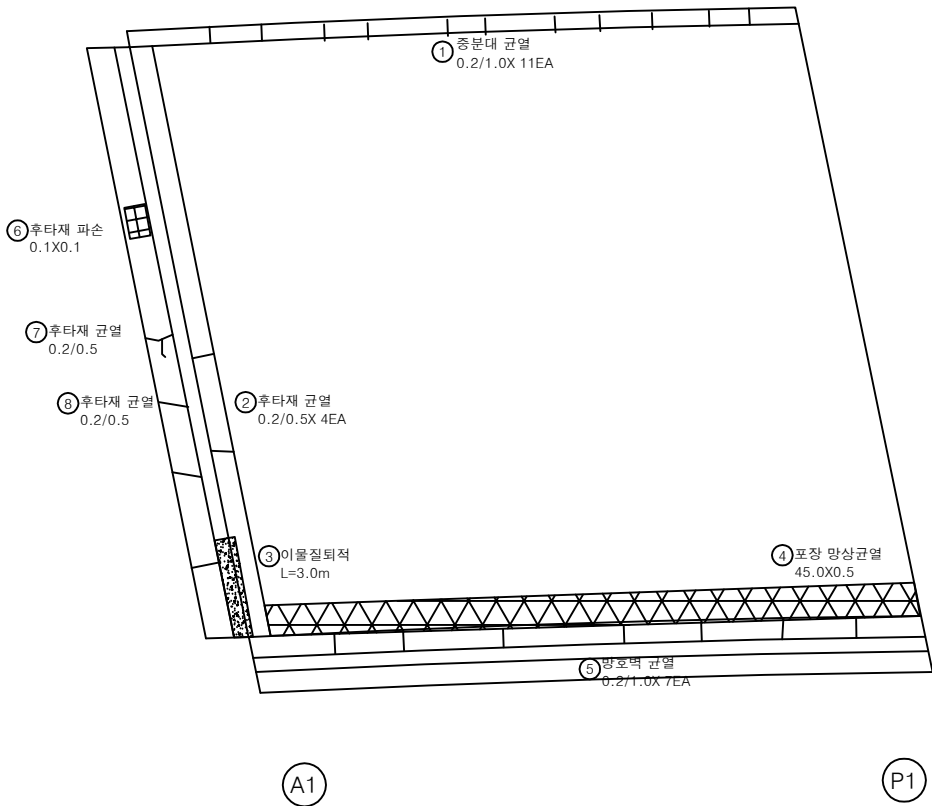
| 번호 | 구분 | 부재 | 손상내용 | 손상현황 | | | | | 비 고 |
|---|---|---|---|---|---|---|---|---|---|
| 1 | 19하 | 중분대 | 중분대 균열 | 0.2 | 1.0 | | 11.00 | m | 11 |
| 2 | 19하 | 신속이음 | 후타재 균열 | 0.2 | 0.5 | | 2.00 | m | 4 |
| 4 | 19하 | 교면포장 | 포장 망상균열 | | 45.0 | 0.5 | 22.50 | m <sup>2</sup> | 1 |
| 5 | 19하 | 방호벽 | 방호벽 균열 | 0.2 | 1.0 | | 7.00 | m | 7 |
| 7 | 21하 | 신속이음 | 후타재 균열 | 0.2 | 0.5 | | 0.50 | m | 1 |
| 8 | 23하 | 신속이음 | 후타재 균열 | 0.2 | 0.5 | | 0.50 | m | 1 |

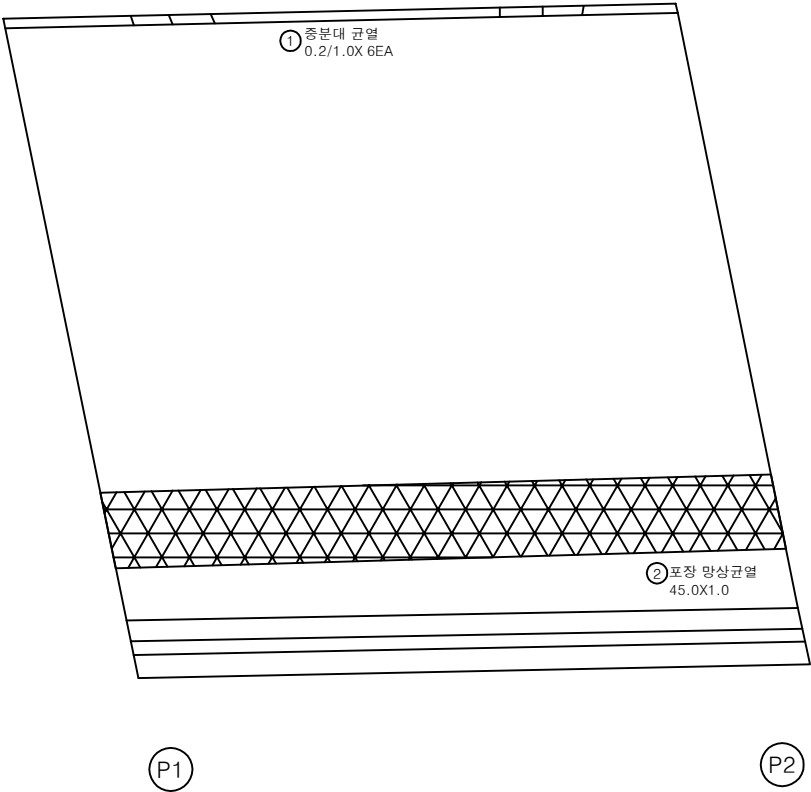
| 번호 | 구분 | 부재 | 손상내용 | 손상현황 | | | | | 비고 |
|---|---|---|---|---|---|---|---|---|---|
| 1 | 19하 | 중분대 | 중분대 균열 | 0.2 | 1.0 | | 6.00 | m | 6 |
| 2 | 19하 | 교면포장 | 포장 망상균열 | | 45.0 | 1.0 | 45.00 | m <sup>2</sup> | 1 |

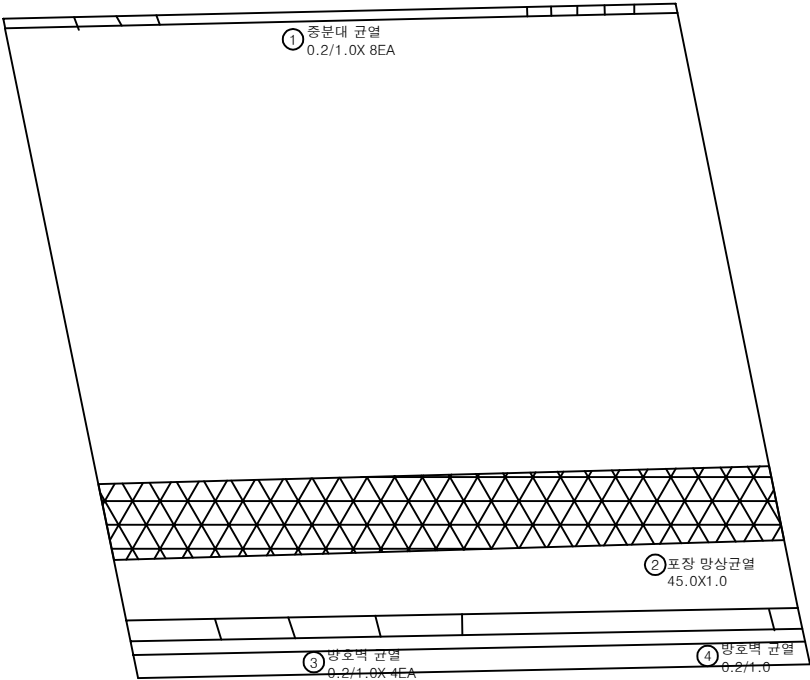
| 번호 | 구분 | 부재 | 손상내용 | 손상현황 | | | | | 비 고 |
|---|---|---|---|---|---|---|---|---|---|
| 1 | 19하 | 중분대 | 중분대 균열 | 0.2 | 1.0 | | 8.00 | m | 8 |
| 2 | 19하 | 교면포장 | 포장 망상균열 | | 45.0 | 1.0 | 45.00 | m <sup>2</sup> | 1 |
| 3 | 19하 | 방호벽 | 방호벽 균열 | 0.2 | 1.0 | | 4.00 | m | 4 |
| 4 | 21하 | 방호벽 | 방호벽 균열 | 0.2 | 1.0 | | 1.00 | m | 1 |

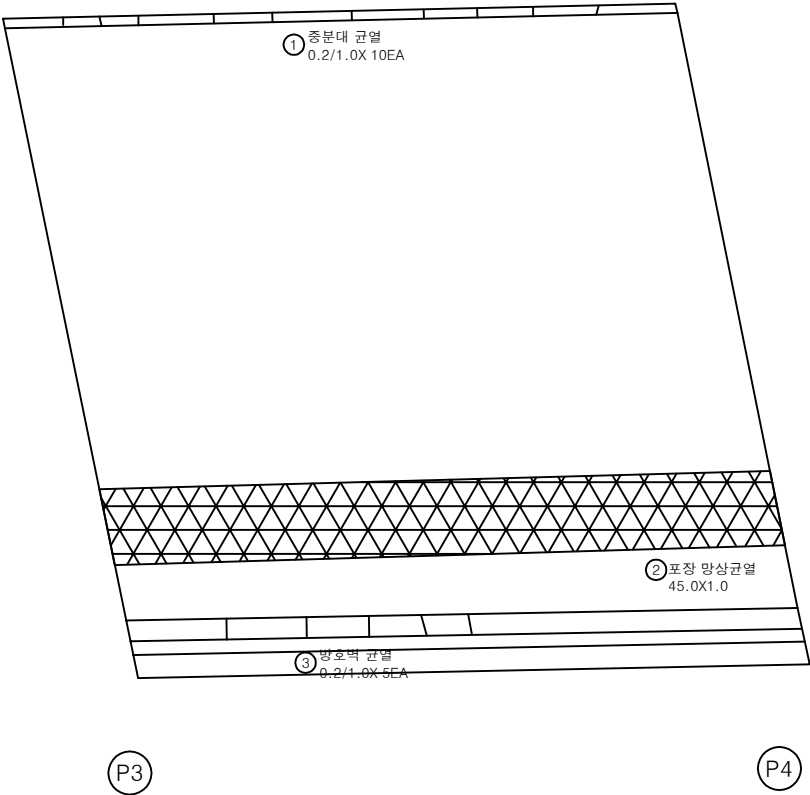
| 번호 | 구분 | 부재 | 손상내용 | 손상현황 | | | | | 비 고 |
|---|---|---|---|---|---|---|---|---|---|
| 1 | 19하 | 중분대 | 중분대 균열 | 0.2 | 1.0 | | 10.00 | m | 10 |
| 2 | 19하 | 교면포장 | 포장 망상균열 | | 45.0 | 1.0 | 45.00 | m <sup>2</sup> | 1 |
| 3 | 19하 | 방호벽 | 방호벽 균열 | 0.2 | 1.0 | | 5.00 | m | 5 |

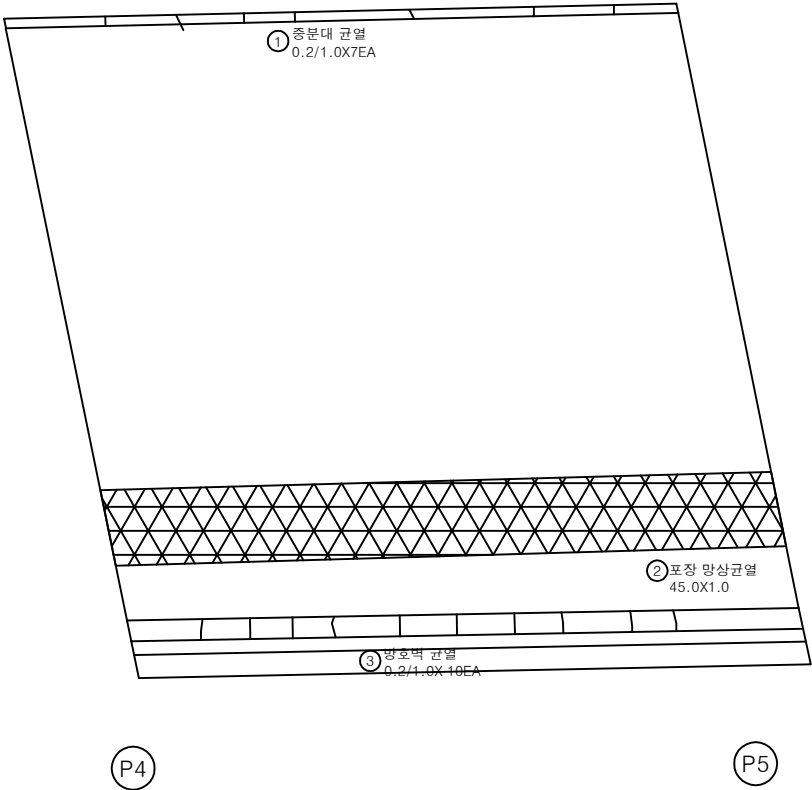
| 번호 | 구분 | 부재 | 손상내용 | 손상현황 | | | | | 비고 |
|---|---|---|---|---|---|---|---|---|---|
| 1 | 19하 | 중분대 | 중분대 균열 | 0.2 | 1.0 | | 7.00 | m | 7 |
| 2 | 19하 | 교면포장 | 포장 망상균열 | | 45.0 | 1.0 | 45.00 | m <sup>2</sup> | 1 |
| 3 | 19하 | 방호벽 | 방호벽 균열 | 0.2 | 1.0 | | 10.00 | m | 10 |

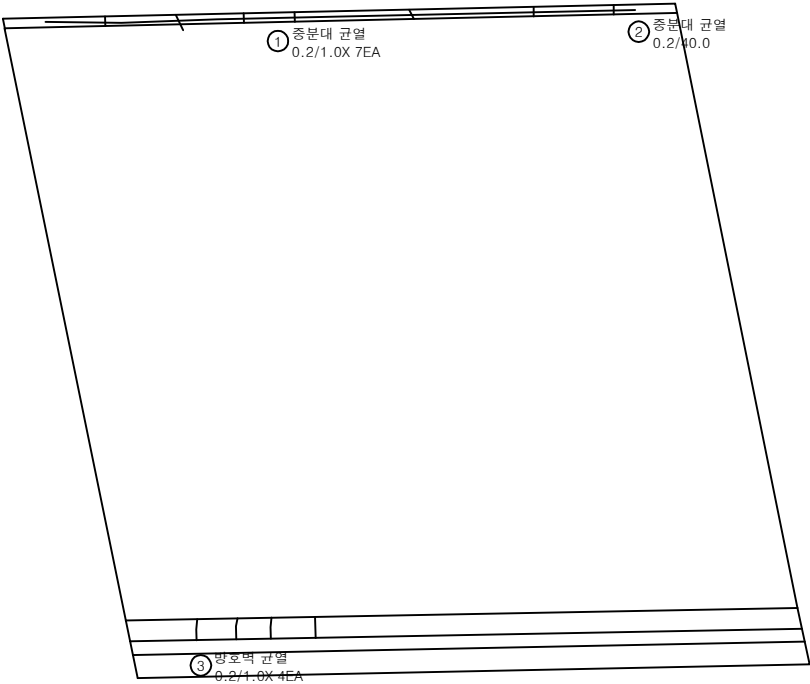
| 도면번호 | 05 |

| 번호 | 구분 | 부재 | 손상내용 | 손상현황 | | | | | | 비고 |
|---|---|---|---|---|---|---|---|---|---|---|
| 1 | 19하 | 중분대 | 중분대 균열 | 0.2 | 1.0 | | 7.00 | m | 7 | |
| 2 | 19하 | 중분대 | 중분대 균열 | 0.2 | 40.0 | | 40.00 | m | 1 | |
| 3 | 19하 | 방호벽 | 방호벽 균열 | 0.2 | 1.0 | | 4.00 | m | 4 | |

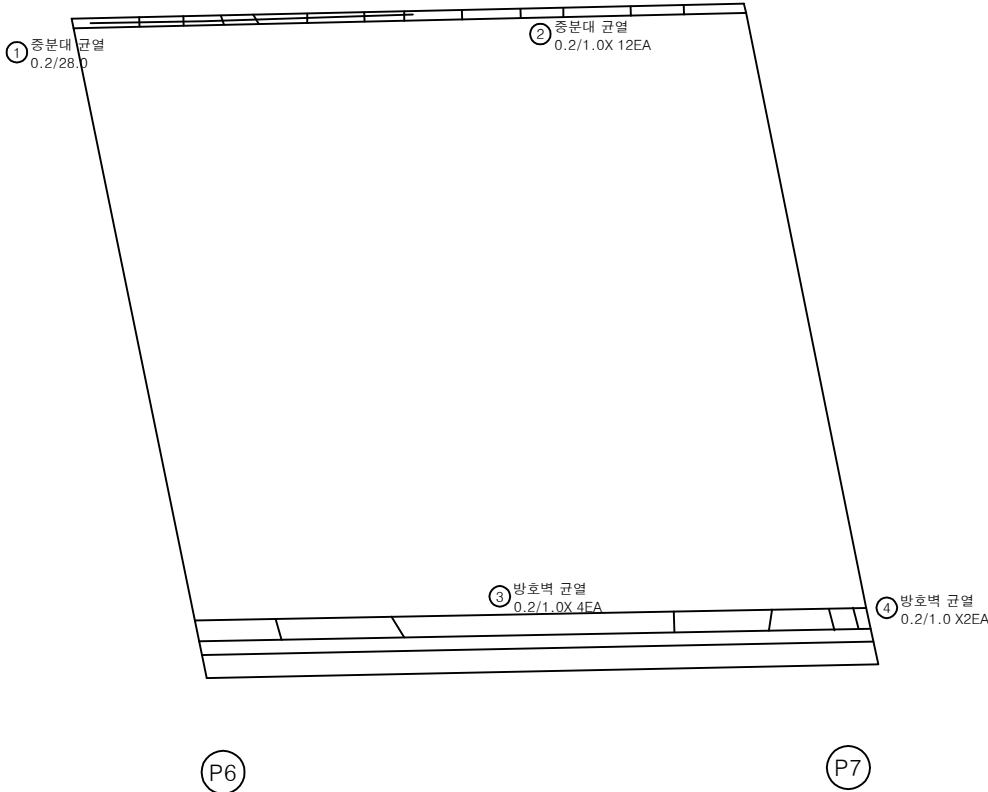
| 번호 | 구분 | 부재 | 손상내용 | 손상현황 | | | | | 비고 |
|---|---|---|---|---|---|---|---|---|---|
| 1 | 19하 | 중분대 | 중분대 균열 | 0.2 | 28.0 | | 28.00 | m | 1 |
| 2 | 19하 | 중분대 | 중분대 균열 | 0.2 | 1.0 | | 12.00 | m | 12 |
| 3 | 19하 | 방호벽 | 방호벽 균열 | 0.2 | 1.0 | | 4.00 | m | 4 |
| 4 | 21하 | 방호벽 | 방호벽 균열 | 0.2 | 1.0 | | 2.00 | m | 2 |

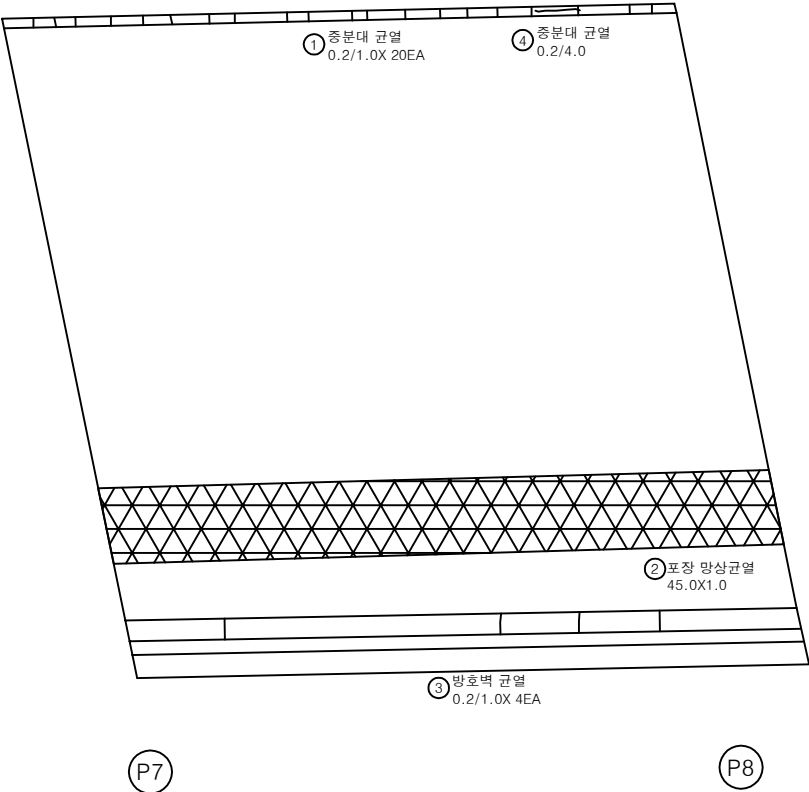
| 번호 | 구분 | 부재 | 손상내용 | 손상현황 | | | | | 비고 |
|---|---|---|---|---|---|---|---|---|---|
| 1 | 19하 | 증분대 | 증분대 균열 | 0.2 | 1.0 | | 20.00 | m | 20 |
| 2 | 19하 | 교면포장 | 포장 망상균열 | | 45.0 | 1.0 | 45.00 | m | 1 |
| 3 | 19하 | 방호벽 | 방호벽 균열 | 0.2 | 1.0 | | 4.00 | m | 4 |
| 4 | 21하 | 증분대 | 증분대 균열 | 0.2 | 4.0 | | 4.00 | m | 1 |

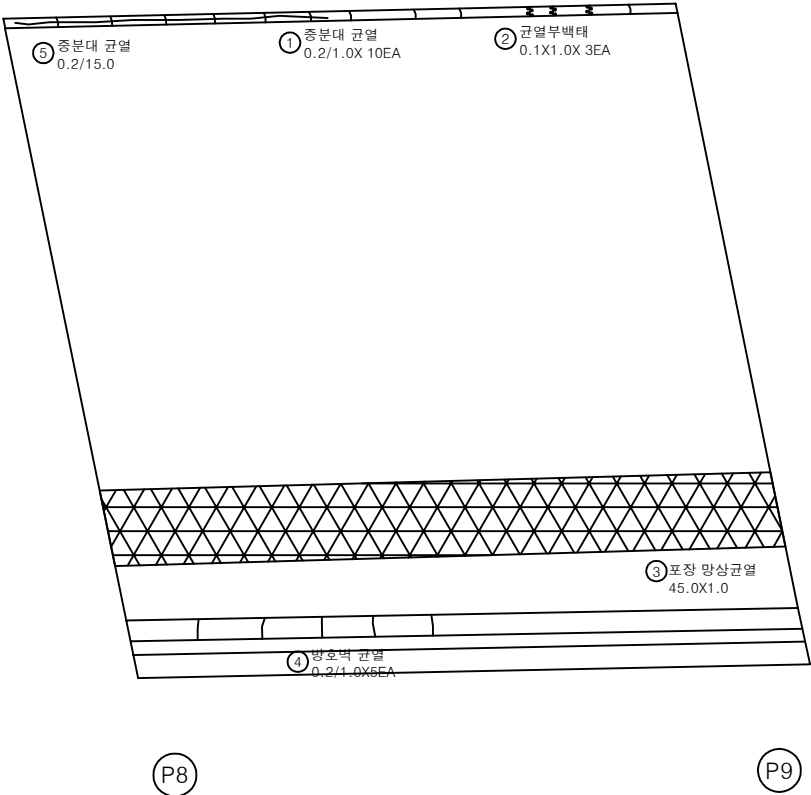
| 번호 | 구분 | 부재 | 손상내용 | 손상현황 | | | | | 비고 |
|---|---|---|---|---|---|---|---|---|---|
| 1 | 19하 | 중분대 | 중분대 균열 | 0.2 | 1.0 | | 10.00 | m | 10 |
| 2 | 19하 | 중분대 | 균열무백태 | | 0.1 | 1.0 | 0.30 | m <sup>2</sup> | 3 |
| 3 | 19하 | 교면포장 | 포장 망상균열 | | 45.0 | 1.0 | 45.00 | m <sup>2</sup> | 1 |
| 4 | 19하 | 방호벽 | 방호벽 균열 | 0.2 | 1.0 | | 5.00 | m | 5 |
| 5 | 21하 | 중분대 | 중분대 균열 | 0.2 | 15.0 | | 15.00 | m | 1 |

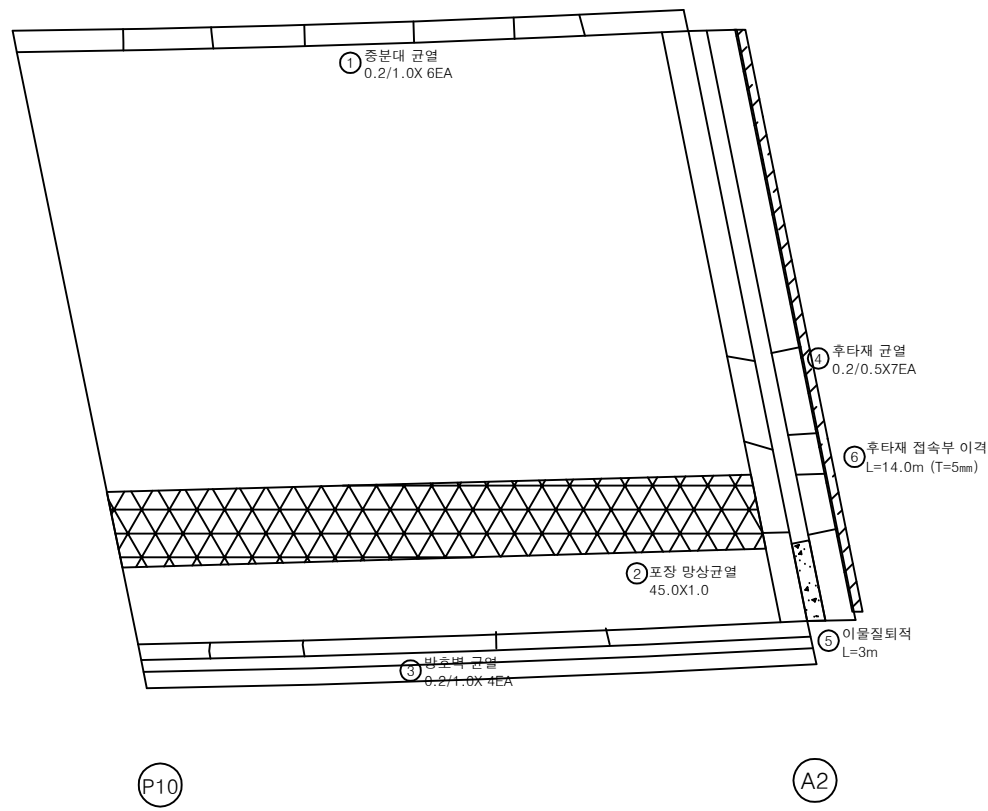
| 번호 | 구분 | 부재 | 손상내용 | 손상현황 | | | | | 비고 |
|---|---|---|---|---|---|---|---|---|---|
| 1 | 19하 | 중분대 | 중분대 균열 | 0.2 | 1.0 | | 6.00 | m | 6 |
| 2 | 19하 | 교면포장 | 포장 망상균열 | | 45.0 | 1.0 | 45.00 | m <sup>2</sup> | 1 |
| 3 | 19하 | 방호벽 | 방호벽 균열 | 0.2 | 1.0 | | 4.00 | m | 4 |
| 4 | 19하 | 신축이음 | 후타재 균열 | 0.2 | 0.5 | | 3.50 | m | 7 |
