상주영천고속도로 2024~2025년 시설물 안전점검 용역  
(2025년 상반기 정기안전점검)

# 외 관 조 사 망 도

양지교

(주)명성엔지니어링

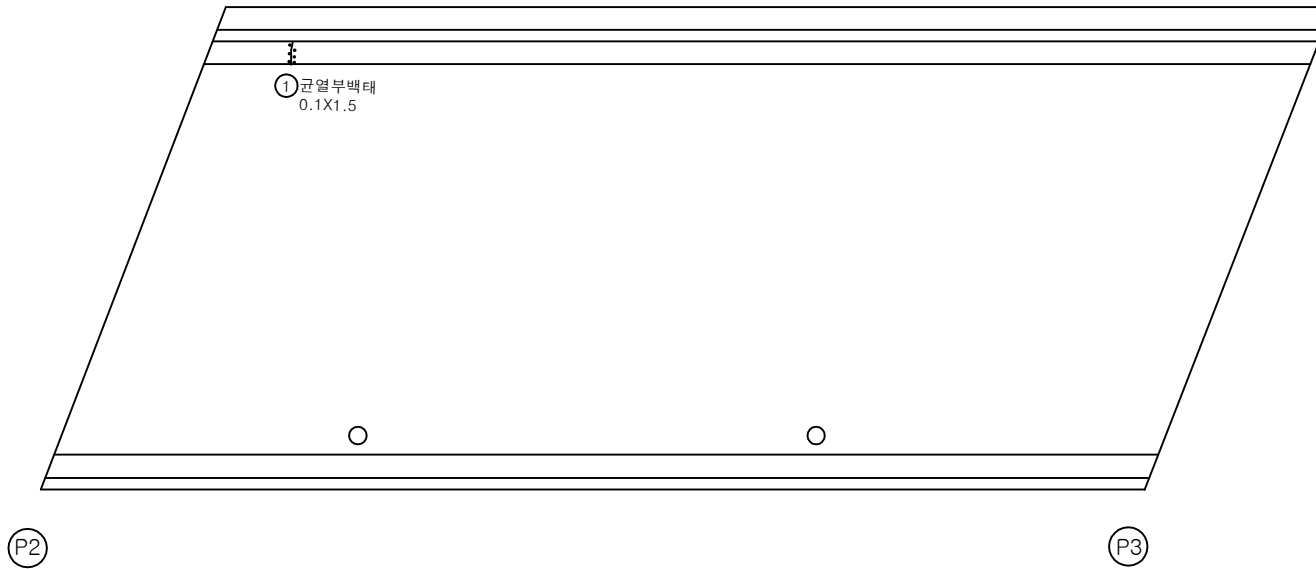
| 번호 | 구분 | 부재 | 손상내용 | 손상현황 | | | | | | 비 고 |
|---|---|---|---|---|---|---|---|---|---|---|
| 1 | 19하 | 방호벽 | 균열부백태 | | 0.1 | 1.5 | 0.15 | m <sup>2</sup> | 1 | |

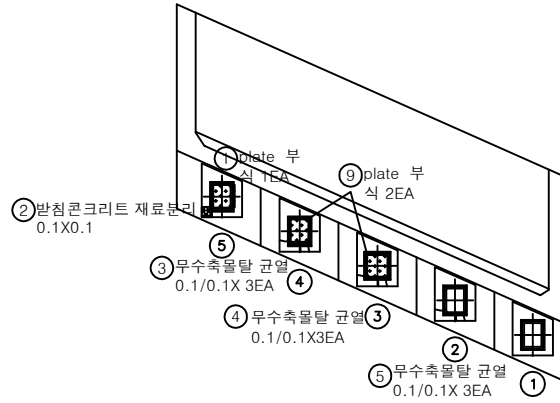
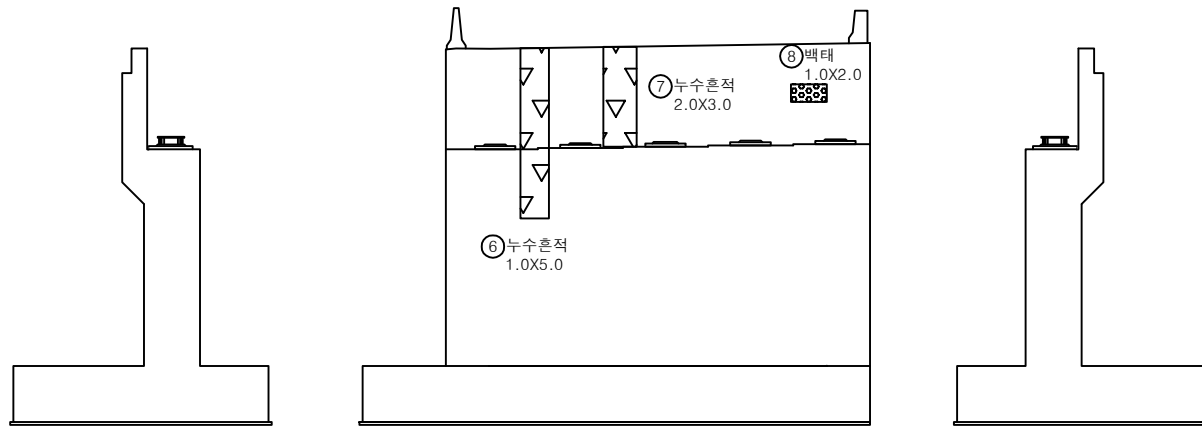
| 번호 | 구분 | 부재 | 손상내용 | 손상현황 | | | | | | 비고 |
|---|---|---|---|---|---|---|---|---|---|---|
| 1 | 19하 | 교량받침 | plate 부식 | | | | 1.00 | EA | 1 | |
| 3 | 19하 | 교량받침 | 무수축물탈 균열 | 0.1 | 0.1 | | 0.30 | m | 3 | 21'상 보수 |
| 4 | 19하 | 교량받침 | 무수축물탈 균열 | 0.1 | 0.1 | | 0.30 | m | 3 | 21'상 보수 |
| 5 | 19하 | 교량받침 | 무수축물탈 균열 | 0.1 | 0.1 | | 0.30 | m | 3 | 21'상 보수 |
| 6 | 19하 | 교대 | 누수흔적 | | 1.0 | 5.0 | 5.00 | m <sup>2</sup> | 1 | |
| 7 | 19하 | 교대 | 누수흔적 | | 2.0 | 3.0 | 6.00 | m <sup>2</sup> | 1 | |
| 8 | 19하 | 교대 | 백태 | | 1.0 | 2.0 | 2.00 | m <sup>2</sup> | 1 | 손상증가 |
| 9 | 23상 | 교량받침 | plate 부식 | | | | 2.00 | EA | 2 | |

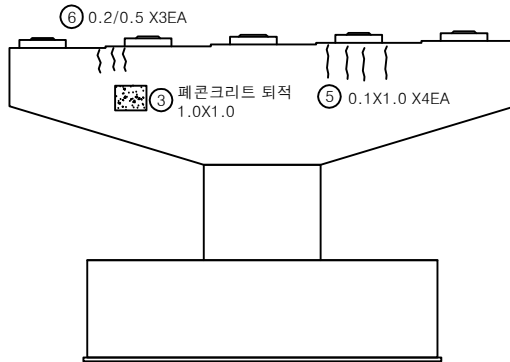
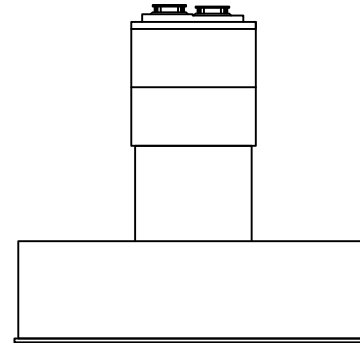
ID : 양지교(상주방향) 교각 P1

| 번호 | 구분 | 부재 | 손상내용 | 손상현황 | | | | | | 비고 |
|---|---|---|---|---|---|---|---|---|---|---|
| 2 | 19하 | 교각 | 균열(0.3mm미만) | 0.1 | 1.0 | | 3.00 | m | 3 | |
| 4 | 19하 | 교량받침 | 발치콘크리트 균열 | 0.2 | 0.2 | | 0.40 | m | 2 | |
| 5 | 21하 | 교각 | 균열(0.3mm미만) | 0.1 | 1.0 | | 4.00 | m | 4 | 21하 보수 |
| 6 | 25상 | 교각 | 균열(0.3mm미만) | 0.2 | 0.5 | | 1.50 | m | 3 | |

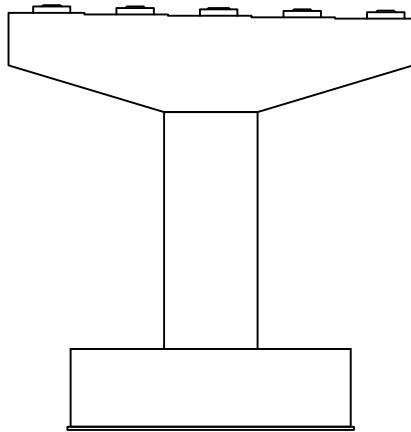
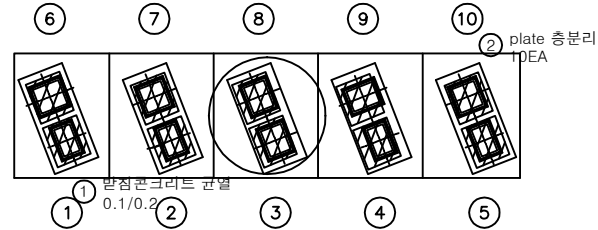
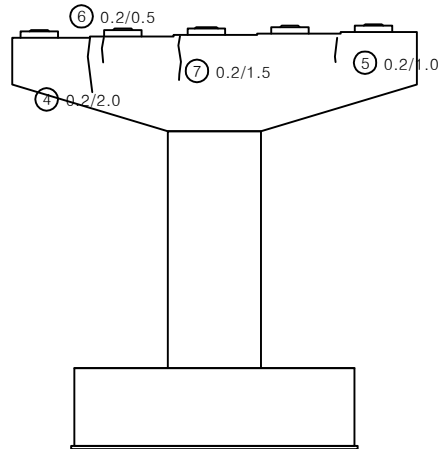
| 번호 | 구분 | 부재 | 손상내용 | 손상현황 | | | | | | 비고 |
|---|---|---|---|---|---|---|---|---|---|---|
| 1 | 19하 | 교량받침 | 받침콘크리트 균열 | 0.1 | 0.2 | | 0.20 | m | 1 | 20'하 보수 |
| 3 | 19하 | 교각 | 누수흔적 | | 1.0 | 2.0 | 2.00 | m <sup>2</sup> | 1 | |
| 4 | 19하 | 교각 | 균열(0.3mm미만) | 0.2 | 2.0 | | 2.00 | m | 1 | 21'하 보수 |
| 5 | 21하 | 교각 | 균열(0.3mm미만) | 0.2 | 1.0 | | 1.00 | m | 1 | |
| 6 | 23하 | 교각 | 균열(0.3mm미만) | 0.2 | 0.5 | | 0.50 | m | 1 | |
| 7 | 23하 | 교각 | 균열(0.3mm미만) | 0.2 | 1.5 | | 1.50 | m | 1 | |

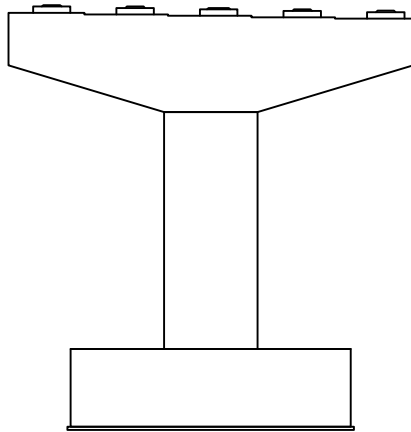
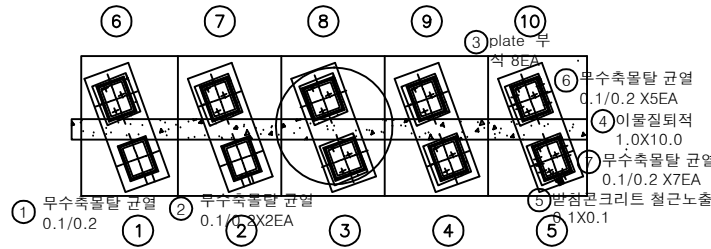
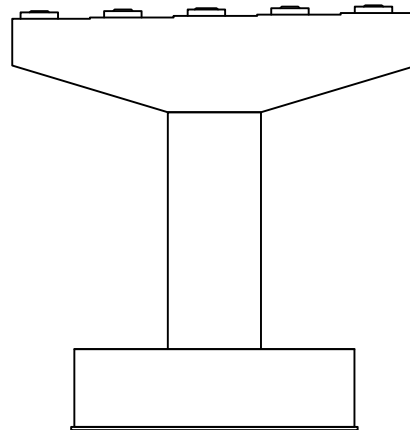
| 번호 | 구분 | 부재 | 손상내용 | 손상현황 | | | | | | 비 고 |
|---|---|---|---|---|---|---|---|---|---|---|
| 1 | 19하 | 교량받침 | 무수축물탈 균열 | 0.1 | 0.2 | | 0.20 | m | 1 | 21'상 보수 |
| 2 | 19하 | 교량받침 | 무수축물탈 균열 | 0.1 | 0.2 | | 0.40 | m | 2 | 21'상 보수 |
| 3 | 21하 | 교량받침 | plate 부식 | | | | 8.00 | EA | 8 | |
| 6 | 23하 | 교량받침 | 무수축물탈 균열 | 0.1 | 0.2 | | 1.00 | m | 5 | |
| 7 | 23하 | 교량받침 | 무수축물탈 균열 | 0.1 | 0.2 | | 1.40 | m | 7 | |

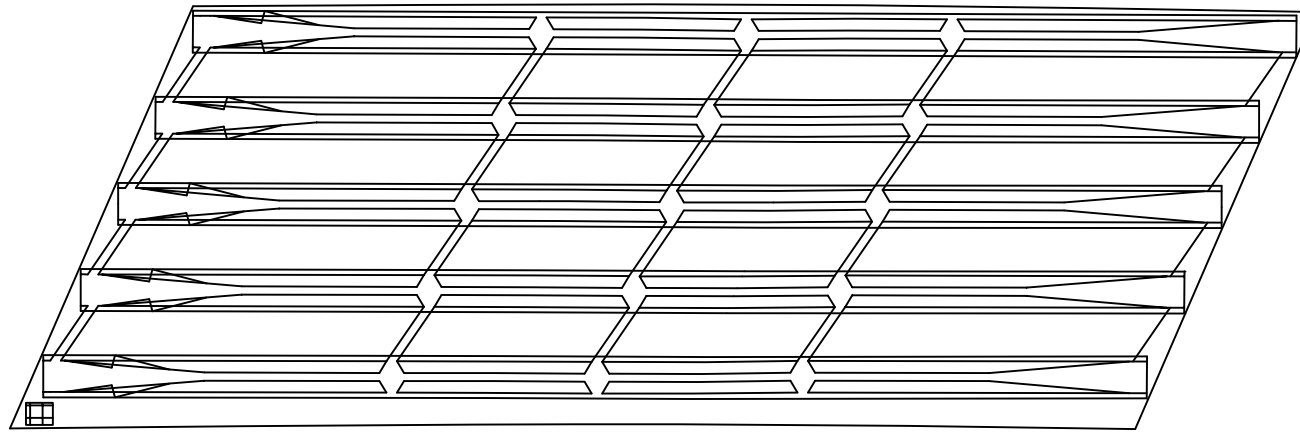
① 파손  
0.3X0.5

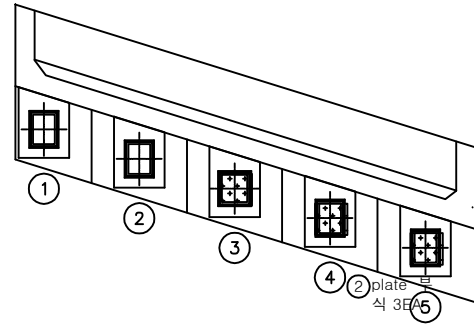
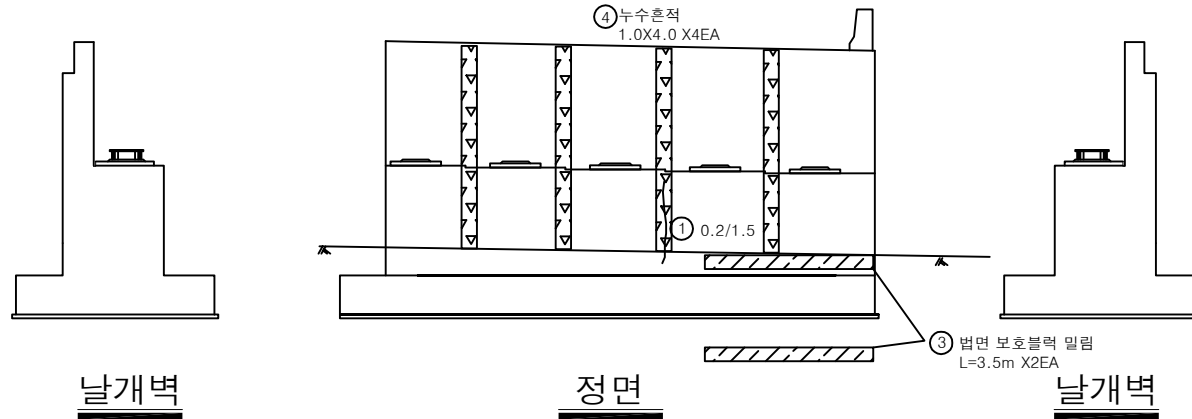
\*법면 보호블럭 밀림

| 번호 | 구분 | 부재 | 손상내용 | 손상현황 | | | | | | 비고 |
|---|---|---|---|---|---|---|---|---|---|---|
| 1 | 21하 | 교대 | 균열(0.3mm미만) | 0.2 | 1.5 | | 1.50 | m | 1 | |
| 2 | 21하 | 교량방청 | plate 부식 | | | | 3.00 | EA | 3 | |
| 4 | 24상 | 교대 | 누수흔적 | | 1.0 | 4.0 | 16.00 | m² | 4 | |
