상주영천고속도로 2024~2025년 시설물 안전점검 용역  
(2025년 상반기 정기안전점검)

# 외 관 조 사 망 도

장곡교

2025.04

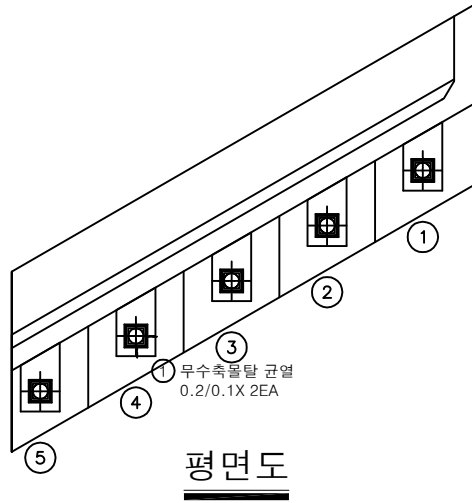
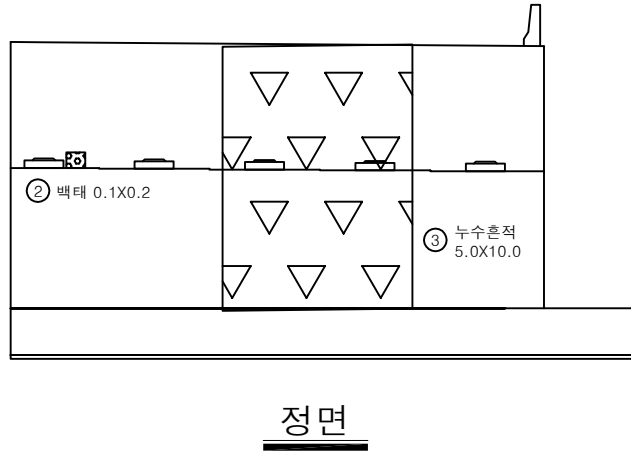
ID : 장곡교(상주방향) 교대 A1

| 번호 | 구분 | 부재 | 손상내용 | 손상현황 | | | | | 비고 |
|---|---|---|---|---|---|---|---|---|---|
| 1 | 19하 | 교량받침 | 무수축물탈 균열 | 0.2 | 0.1 | | 0.20 | m | 22'상 보수 |
| 3 | 19하 | 교대 | 누수흔적 | | 5.0 | 10.0 | 50.00 | m <sup>2</sup> | 1 |

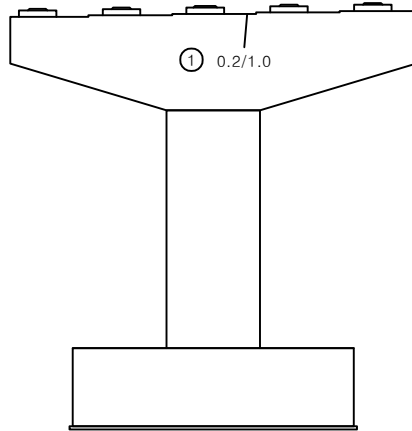
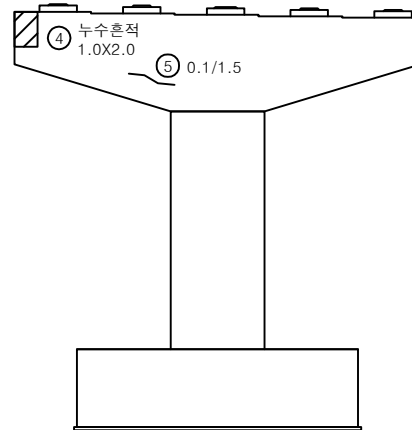
| 번호 | 구분 | 부재 | 손상내용 | 손상현황 | | | | | 비 고 |
|---|---|---|---|---|---|---|---|---|---|
| 1 | 19하 | 교각 | 균열(0.3mm미만) | 0.2 | 1.0 | | 1.00 | m | 1 |
| 2 | 19하 | 교량받침 | 무수축물탈 균열 | 0.2 | 0.1 | | 0.10 | m | 1 21'하 보수 |
| 3 | 19하 | 교량받침 | plate 부식 | | | | 2.00 | EA | 2 |
| 4 | 19하 | 교각 | 누수흔적 | | 1.0 | 2.0 | 2.00 | m <sup>2</sup> | 1 |
| 5 | 23하 | 교각 | 균열(0.3mm미만) | 0.1 | 1.5 | | 1.50 | m | 1 |

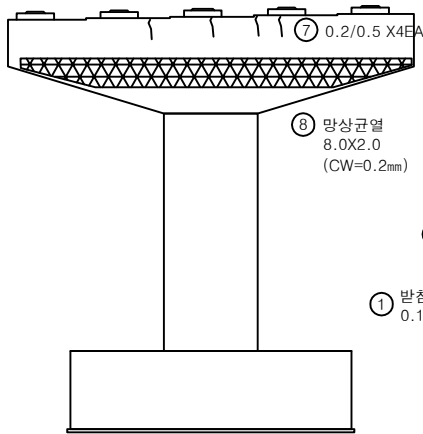
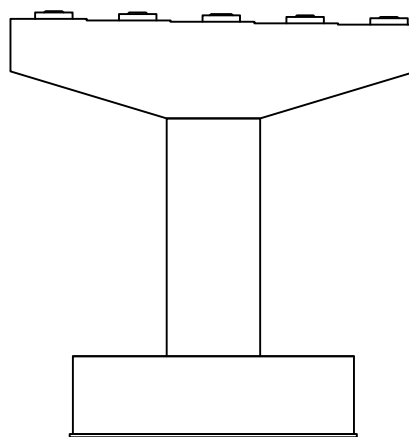
| 번호 | 구분 | 부재 | 손상내용 | 손상현황 | | | | | 비고 |
|---|---|---|---|---|---|---|---|---|---|
| 1 | 19하 | 교량받침 | 받침콘크리트 균열 | 0.1 | 0.3 | | 0.60 | m | 2 |
| 2 | 19하 | 교량받침 | 무수축물탈 균열 | 0.1 | 0.2 | | 0.40 | m | 2 |
| 3 | 19하 | 교량받침 | 무수축물탈 균열 | 0.1 | 0.2 | | 0.20 | m | 1 |
| 4 | 19하 | 교량받침 | 받침콘크리트 균열 | 0.1 | 0.3 | | 0.30 | m | 1 |
| 5 | 19하 | 교량받침 | 무수축물탈 균열 | 0.1 | 0.2 | | 0.20 | m | 1 |
| 6 | 19하 | 교량받침 | plate 부식 | | | | 2.00 | EA | 2 |
| 7 | 23하 | 교각 | 균열(0.3mm미만) | 0.2 | 0.5 | | 2.00 | m | 4 |
| 8 | 23하 | 교각 | 망상균열 | 0.2 | 8.0 | 2.0 | 16.00 | m | 1 |

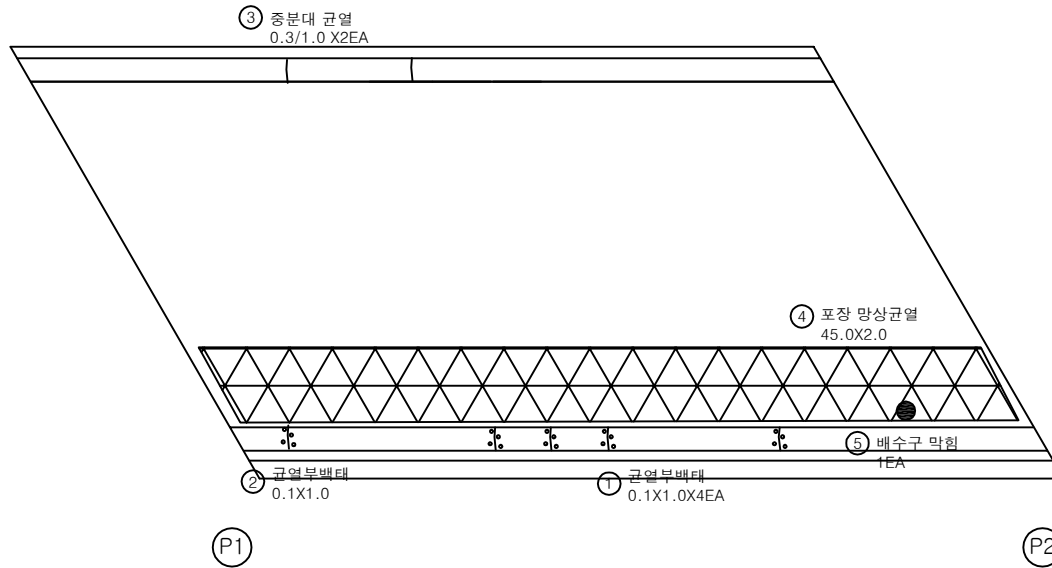
| 번호 | 구분 | 부재 | 손상내용 | 손상현황 | | | | | 비 고 |
|---|---|---|---|---|---|---|---|---|---|
| 1 | 19하 | 방호벽 | 균열부백대 | | 0.1 | 1.0 | 0.40 | m <sup>2</sup> | 4 |
| 2 | 21하 | 방호벽 | 균열부백대 | | 0.1 | 1.0 | 0.10 | m <sup>2</sup> | 1 |
| 3 | 21하 | 중분대 | 중분대 균열 | 0.3 | 1.0 | | 2.00 | m | 2 |
| 4 | 23하 | 교면포장 | 포장 망상균열 | | 45.0 | 2.0 | 90.00 | m <sup>2</sup> | 1 |

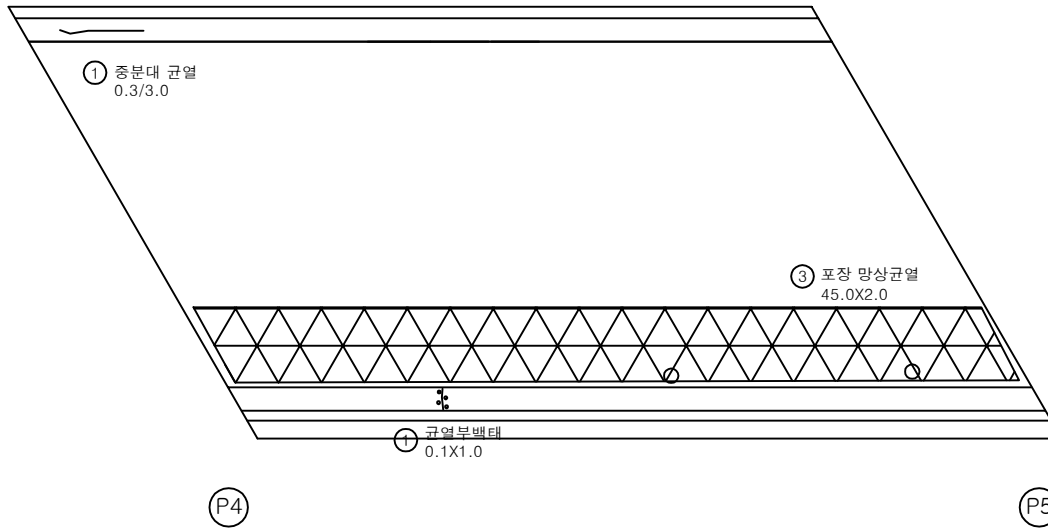
| 도면번호 | 04 |

| 번호 | 구분 | 부재 | 손상내용 | 손상현황 | | | | | | 비고 |
|---|---|---|---|---|---|---|---|---|---|---|
| 1 | 19하 | 방호벽 | 균열부백태 | | 0.1 | 1.0 | 0.10 | m <sup>2</sup> | 1 | |
| 2 | 21하 | 중분대 | 중분대 균열 | 0.3 | 3.0 | | 3.00 | m | 1 | |
| 3 | 23하 | 교면포장 | 포장 망상균열 | | 45.0 | 2.0 | 90.00 | m <sup>2</sup> | 1 | |

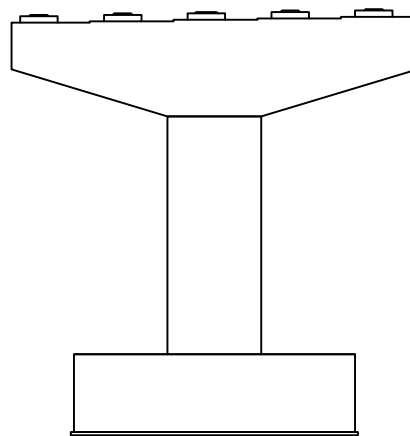
| 번호 | 구분 | 부재 | 손상내용 | 손상현황 | | | | | | 비고 |
|---|---|---|---|---|---|---|---|---|---|---|
| 1 | 19하 | 교량받침 | plate 부식 | | | | 2.00 | EA | 2 | |
| 2 | 19하 | 교량받침 | 무수축물탈 균열 | 0.2 | 0.2 | | 0.20 | m | 1 | 21'하 보수 |
| 3 | 19하 | 교량받침 | 발침콘크리트 균열 | 0.1 | 0.3 | | 0.30 | m | 1 | |
| 4 | 19하 | 교량받침 | 무수축물탈 균열 | 0.2 | 0.2 | | 0.20 | m | 1 | 21'하 보수 |
| 6 | 19하 | 교량받침 | 무수축물탈 균열 | 0.1 | 0.2 | | 0.60 | m | 3 | 21'하 보수 |
| 7 | 19하 | 교량받침 | 무수축물탈 균열 | 0.1 | 0.2 | | 0.20 | m | 1 | 21'하 보수 |
| 8 | 19하 | 교량받침 | 발침콘크리트 균열 | 0.1 | 0.3 | | 0.30 | m | 1 | |
