상주영천고속도로 2024~2025년 시설물 안전점검 용역  
(2025년 상반기 정기안전점검)

# 외 관 조 사 망 도

낙동강대교

2025.04

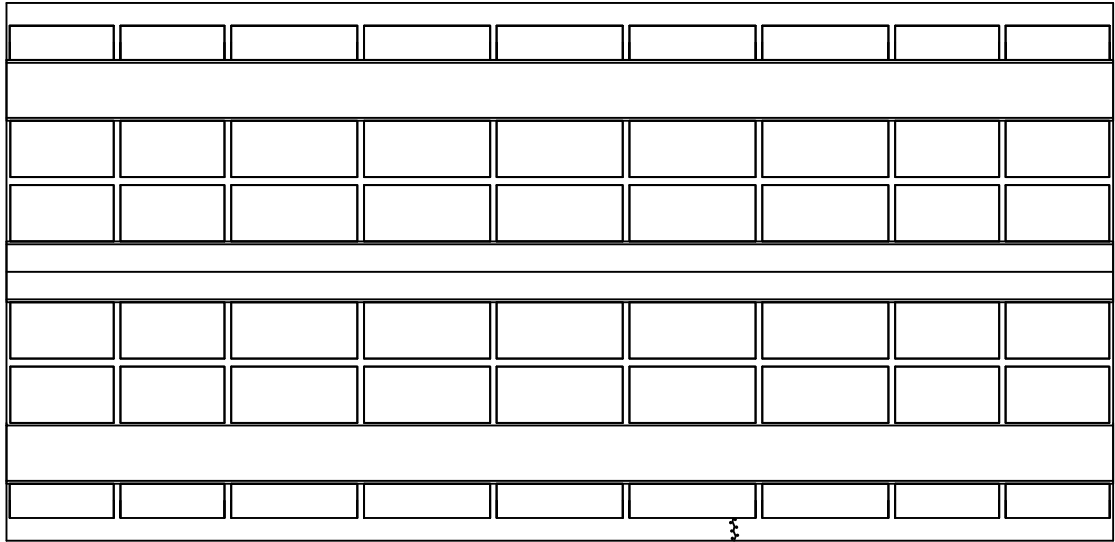
P2

① 균열부백태  
0.1X1.0

| 번호 | 구분 | 부재 | 손상내용 | 손상현황 | | | | | | 비 고 |
|---|---|---|---|---|---|---|---|---|---|---|
| 1 | 21하 | 바닥판 | 균열부백태 | | 0.1 | 1.0 | 0.10 | m <sup>2</sup> | 1 | |

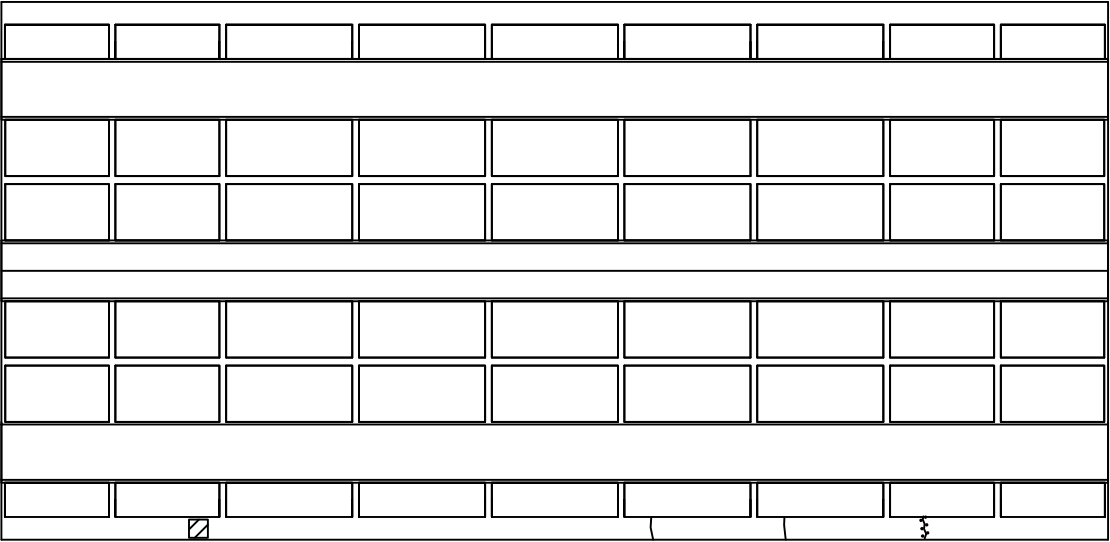
③ 배수관 고정고리 탈락  
1EA

① 0.3/1.0X 2EA

② 균열부백태  
0.1X1.0
