상주영천고속도로 2024~2025년 시설물 안전점검 용역  
(2025년 상반기 정기안전점검)

# 외 관 조 사 망 도

신개교

2025.04

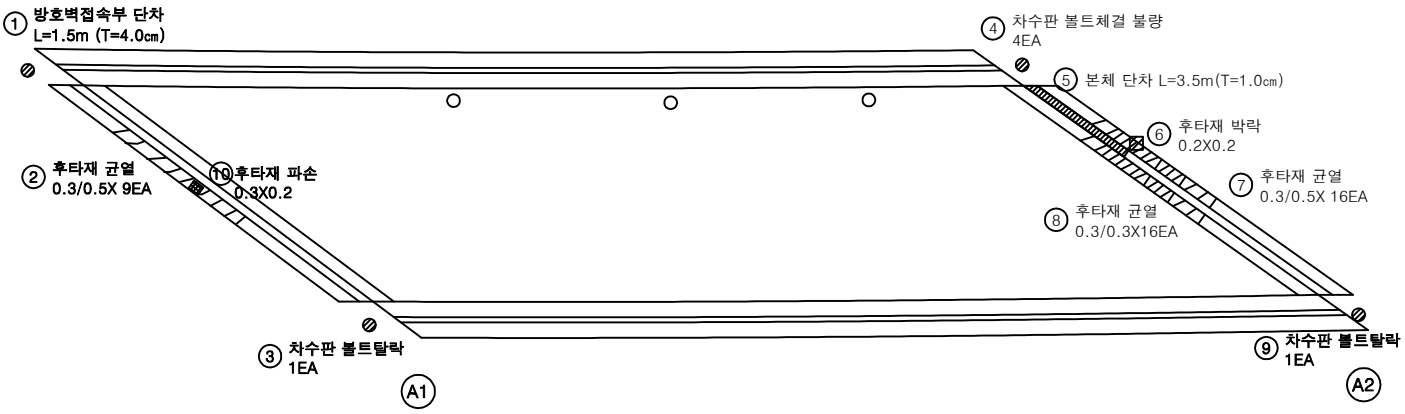
01

| 번호 | 구분 | 부재 | 손상내용 | 손상현황 | | | | | 비고 |
|---|---|---|---|---|---|---|---|---|---|
| 1 | 19하 | 방호벽 | 방호벽 접속부 단차 | | 1.5 | | 1.50 | m | 1 (T=4.0cm) |
| 2 | 19하 | 신축이음 | 후타재 균열 | 0.3 | 0.5 | | 4.50 | m | 9 |
| 3 | 19하 | 신축이음 | 차수판 볼트탈락 | | | | 1.00 | EA | 1 |
| 4 | 19하 | 신축이음 | 차수판 볼트체결 불량 | | | | 4.00 | EA | 4 |
| 5 | 19하 | 신축이음 | 본체 단차 | | 3.5 | | 3.50 | m | 1 (T=1.0cm) |
| 6 | 19하 | 신축이음 | 후타재 박락 | | 0.2 | 0.2 | 0.04 | ㎡ | 1 |
| 7 | 19하 | 신축이음 | 후타재 균열 | 0.3 | 0.5 | | 8.00 | m | 16 |
| 8 | 19하 | 신축이음 | 후타재 균열 | 0.3 | 0.3 | | 4.80 | m | 16 |
| 9 | 19하 | 신축이음 | 차수판 볼트탈락 | | | | 1.00 | EA | 1 |
| 10 | 24하 | 신축이음 | 후타재 파손 | 0.3 | 0.2 | | 0.06 | ㎡ | 1 |

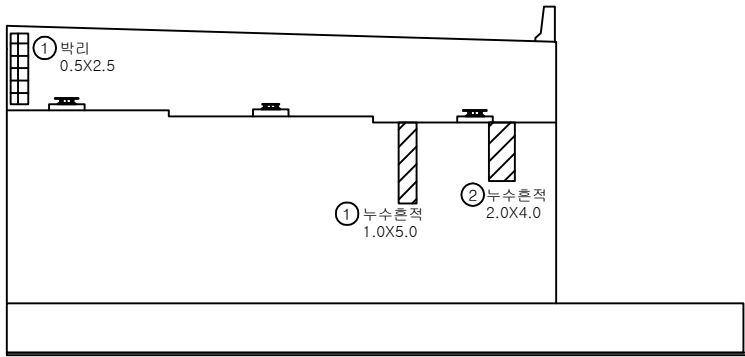
| 도 면 번 호 | 09 |

| 번호 | 구분 | 부재 | 손상내용 | 손상현황 | | | | | 비 고 |
|---|---|---|---|---|---|---|---|---|---|
| 1 | 21하 | 교대 | 누수흔적 | | 1.0 | 5.0 | 5.00 | m <sup>2</sup> | 1 |
| 2 | 21하 | 교대 | 누수흔적 | | 2.0 | 4.0 | 8.00 | m <sup>2</sup> | 1 |
| 3 | 21하 | 교량발침 | 발침콘크리트 파손 | | 1.0 | 0.5 | 0.50 | m <sup>2</sup> | 1 |
| 4 | 23하 | 교대 | 박리 | | 0.5 | 2.5 | 1.25 | m <sup>2</sup> | 1 |

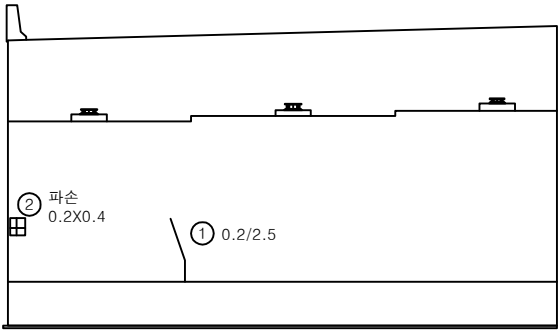
| 도면번호 | 10 |

| 번호 | 구분 | 부재 | 손상내용 | 손상현황 | | | | | | 비 고 |
|---|---|---|---|---|---|---|---|---|---|---|
| 1 | 19하 | 교대 | 균열(0.3mm미만) | 0.2 | 2.5 | | 2.50 | m | 1 | |
| 2 | 25상 | 교대 | 파손 | | 0.2 | 0.4 | 0.08 | m <sup>2</sup> | 1 | |

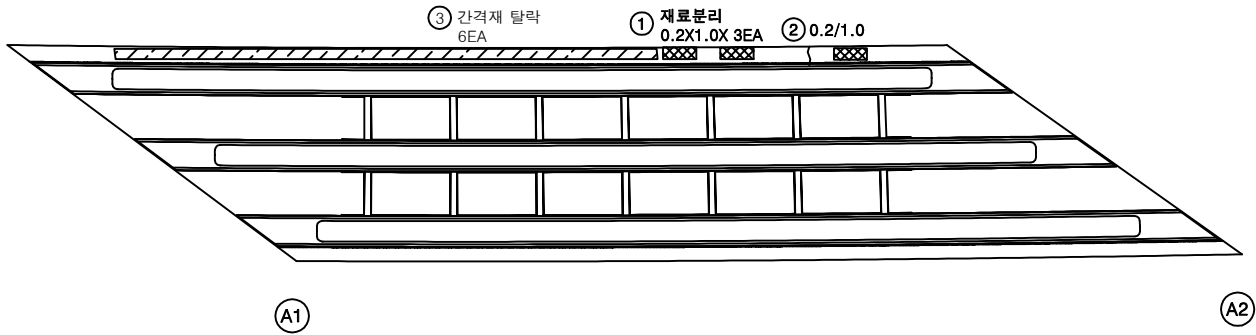
발주처  
상주영천고속도로(주)  
용역명  
상주영천고속도로 2024-2025년 시설물 안전점검 용역  
(2025년 상반기 정기안전점검)  
점검기관  
(주)영성엔지니어링  
도면번호  
02

| 번호 | 구분 | 부재 | 손상내용 | 손상현황 | | | | | | 비고 |
|---|---|---|---|---|---|---|---|---|---|---|
| 1 | 21하 | 바닥판 | 재료분리 | | 0.2 | 1.0 | 0.60 | m | 3 | |
| 2 | 23하 | 바닥판 | 균열(0.3mm미만) | 0.2 | 1.0 | | 1.00 | m | 1 | |
| 3 | 24상 | 바닥판 | 간격재 탈락 | | | | 6.00 | EA | 6 | |

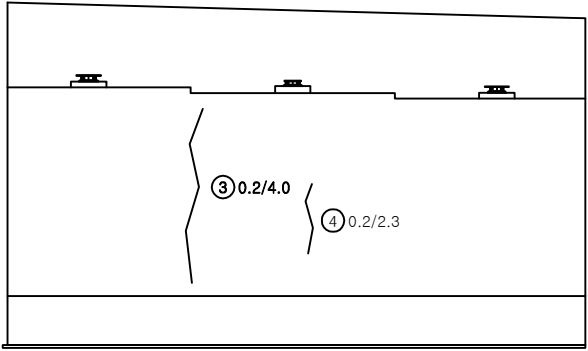
| 번호 | 구분 | 부재 | 손상내용 | 손상현황 | | | | | | 비 고 |
|---|---|---|---|---|---|---|---|---|---|---|
| 3 | 23하 | 교대 | 균열(0.3mm미만) | 0.2 | 4.0 | | 4.00 | m | 1 | |
| 4 | 24상 | 교대 | 균열(0.3mm미만) | 0.2 | 2.3 | | 2.30 | m | 1 | |

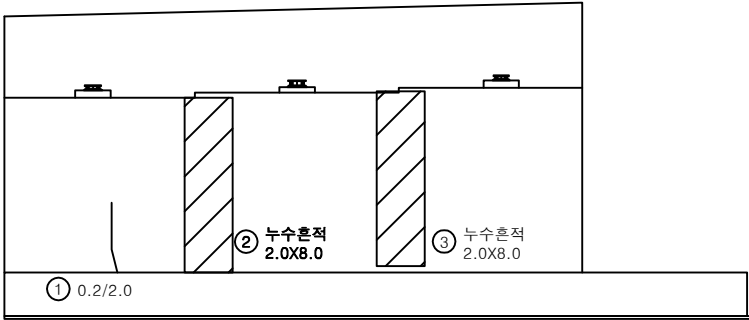
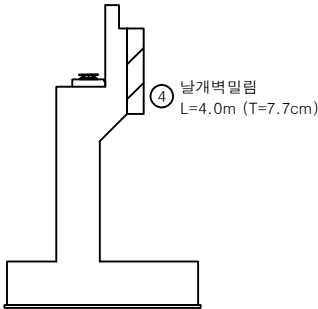
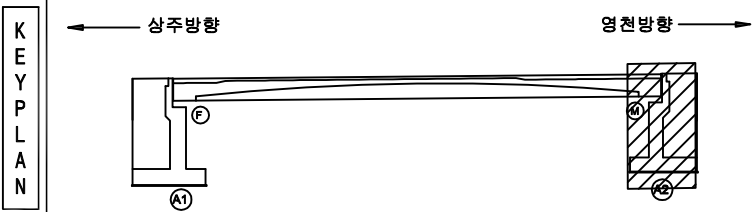
| 번호 | 구분 | 부재 | 손상내용 | 손상현황 | | | | | | 비 고 |
|---|---|---|---|---|---|---|---|---|---|---|
| 1 | 19하 | 교대 | 균열(0.3mm미만) | 0.2 | 2.0 | | 2.00 | m | 1 | |
| 2 | 19하 | 교대 | 누수흔적 | | 2.0 | 8.0 | 16.0 | m² | 1 | |
| 3 | 19하 | 교대 | 누수흔적 | | 2.0 | 8.0 | 16.0 | m² | 1 | |
