상주영천고속도로 2024~2025년 시설물 안전점검 용역  
(2025년 상반기 정기안전점검)

# 외 관 조 사 망 도

월가교

2025.04

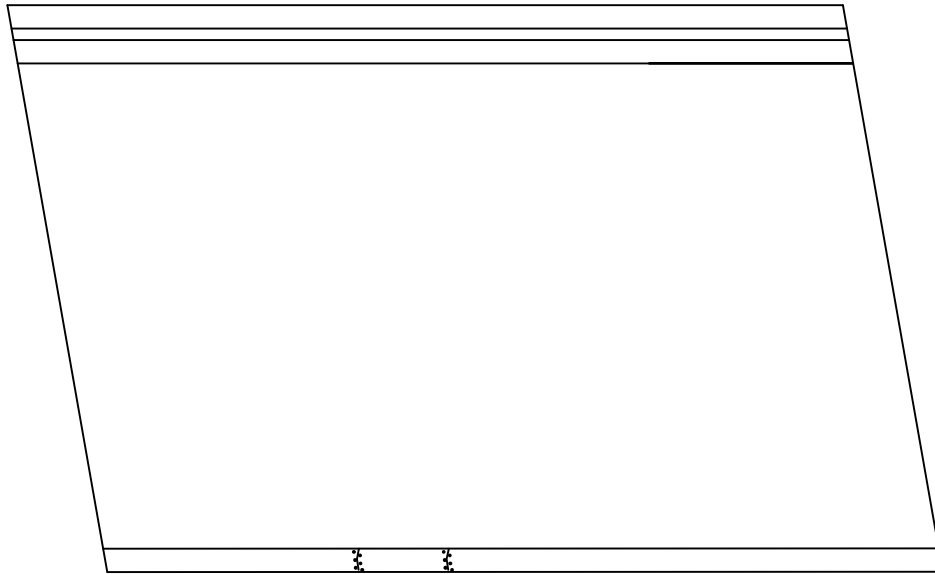
ID : 월가교(상주방향) 교면포장 S2

① 균열부백테  
0.1X1.0X 2EA

| 번호 | 구분 | 부재 | 손상내용 | 손상현황 | | | | | | 비고 |
|---|---|---|---|---|---|---|---|---|---|---|
| 1 | 19하 | 중분대 | 균열부백테 | | 0.1 | 1.0 | 0.20 | m <sup>2</sup> | 2 | |

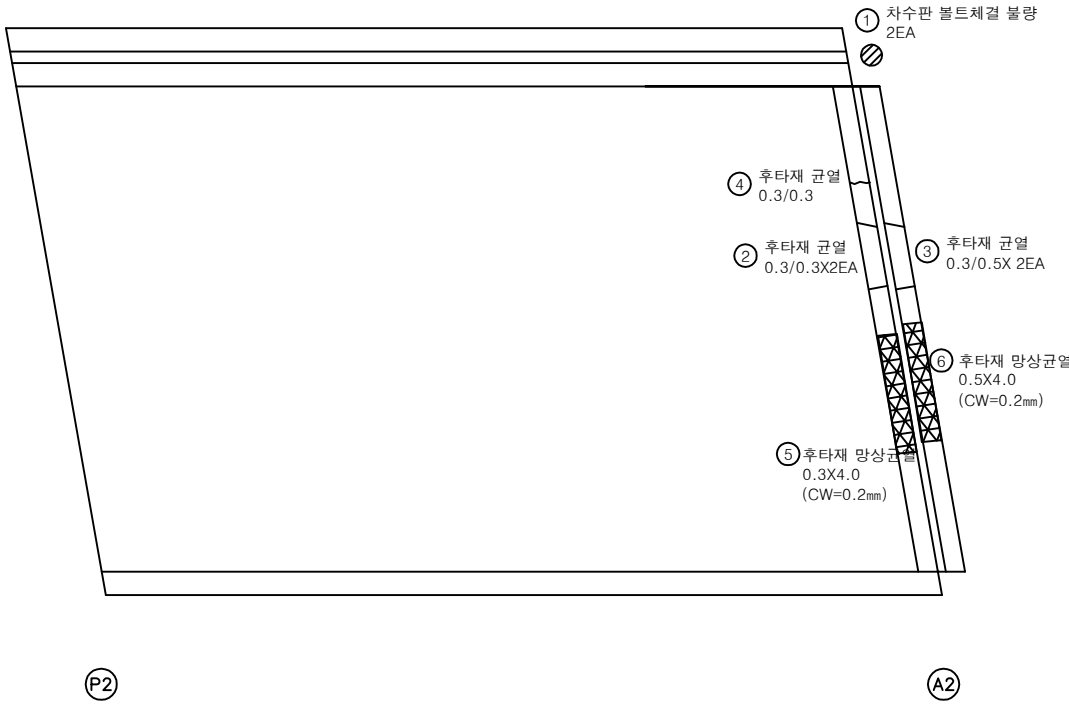
| 번호 | 구분 | 부재 | 손상내용 | 손상현황 | | | | | | 비 고 |
|---|---|---|---|---|---|---|---|---|---|---|
| 1 | 19하 | 신축이음 | 차수판 볼트체결 불량 | | | | 2.00 | EA | 2 | |
| 2 | 19하 | 신축이음 | 후타재 균열 | 0.3 | 0.3 | | 0.60 | m | 2 | |
| 3 | 19하 | 신축이음 | 후타재 균열 | 0.3 | 0.5 | | 1.00 | m | 2 | |
| 4 | 19하 | 신축이음 | 후타재 균열 | 0.3 | 0.3 | | 0.30 | m | 1 | |
| 5 | 23하 | 신축이음 | 후타재 망상균열 | 0.2 | 0.3 | 4.0 | 1.20 | m <sup>2</sup> | 1 | |
| 6 | 23하 | 신축이음 | 후타재 망상균열 | 0.2 | 0.5 | 4.0 | 2.00 | m <sup>2</sup> | 1 | |

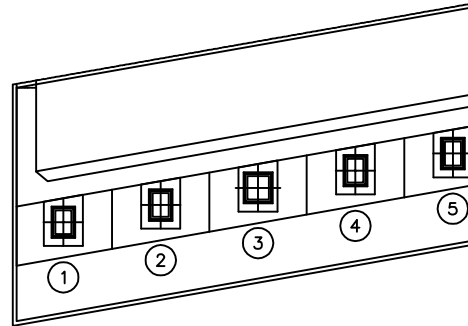
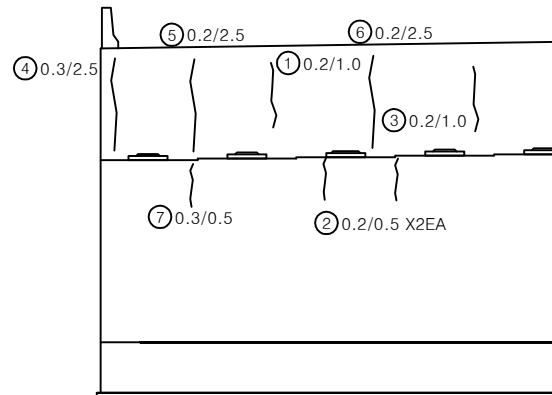
| 번호 | 구분 | 부재 | 손상내용 | 손상현황 | | | | | | 비고 |
|---|---|---|---|---|---|---|---|---|---|---|
| 1 | 21하 | 교대 | 균열(0.3mm미만) | 0.2 | 1.0 | | 1.00 | m | 1 | |
| 2 | 21하 | 교대 | 균열(0.3mm미만) | 0.2 | 0.5 | | 1.00 | m | 2 | |
| 3 | 21하 | 교대 | 균열(0.3mm미만) | 0.2 | 1.0 | | 1.00 | m | 1 | |
| 4 | 23하 | 교대 | 균열(0.3mm이상) | 0.3 | 2.5 | | 2.50 | m | 1 | |
| 5 | 23하 | 교대 | 균열(0.3mm미만) | 0.2 | 2.5 | | 2.50 | m | 1 | |
| 6 | 23하 | 교대 | 균열(0.3mm미만) | 0.2 | 2.5 | | 2.50 | m | 1 | |
| 7 | 23하 | 교대 | 균열(0.3mm이상) | 0.3 | 0.5 | | 0.50 | m | 1 | |

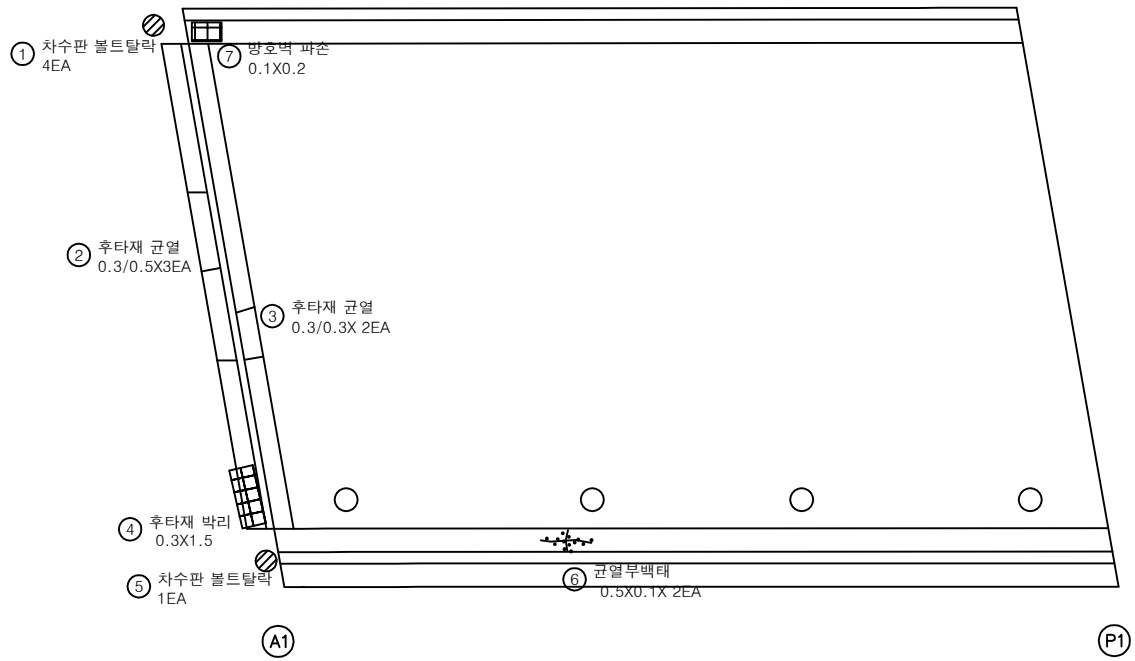
| 번호 | 구분 | 부재 | 손상내용 | 손상현황 | | | | | | 비 고 |
|---|---|---|---|---|---|---|---|---|---|---|
| 2 | 19하 | 신축이음 | 후타재 균열 | 0.3 | 0.5 | | 1.50 | m | 3 | |
| 3 | 19하 | 신축이음 | 후타재 균열 | 0.3 | 0.3 | | 0.60 | m | 2 | |
| 6 | 19하 | 방호벽 | 균열부백태 | | 0.5 | 0.1 | 0.10 | m <sup>2</sup> | 2 | |

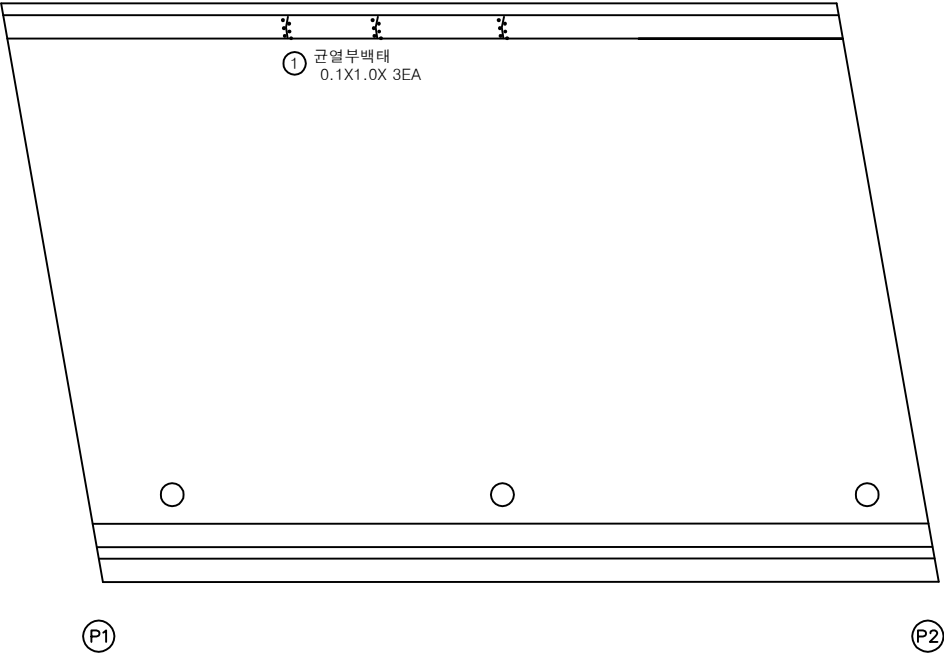
| 번호 | 구분 | 부재 | 손상내용 | 손상현황 | | | | | | 비고 |
|---|---|---|---|---|---|---|---|---|---|---|
| 1 | 19하 | 방호벽 | 균열부백태 | | 0.1 | 1.0 | 0.30 | m | 3 | |

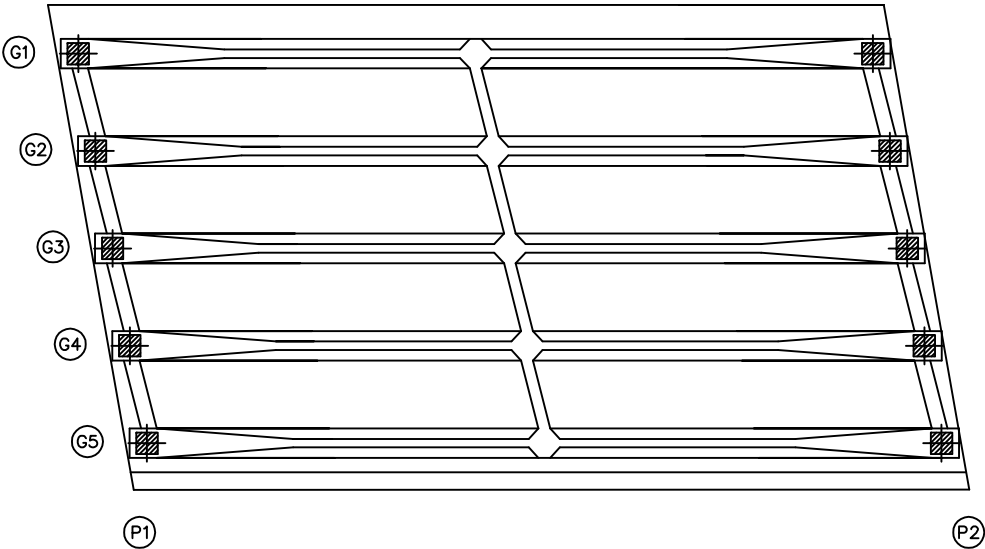
| 번호 | 구분 | 부재 | 손상내용 | 손상현황 | | | | | | 비고 |
|---|---|---|---|---|---|---|---|---|---|---|
| 2 | 23하 | 바닥판 | 망상균열 | 0.2 | 1.5 | 15.0 | 22.50 | m <sup>2</sup> | 1 | |

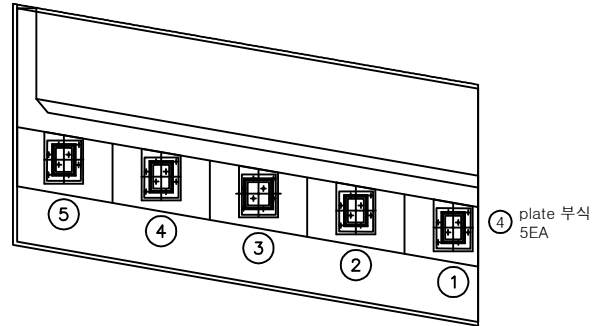
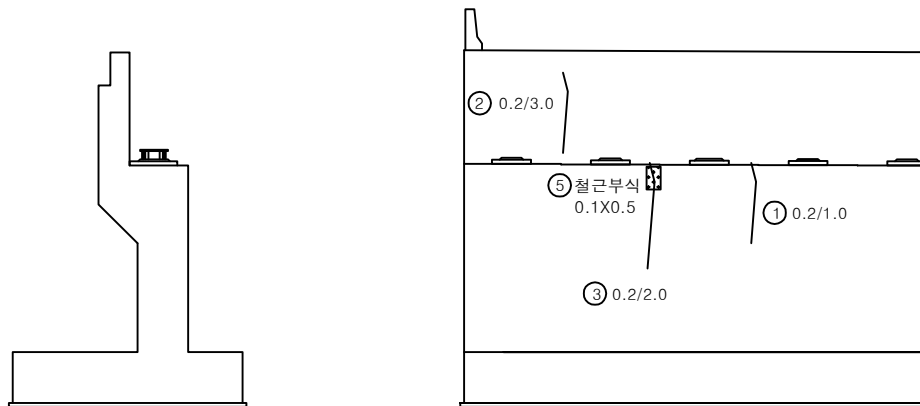
| 번호 | 구분 | 부재 | 손상내용 | 손상현황 | | | | | | 비 고 |
|---|---|---|---|---|---|---|---|---|---|---|
| 1 | 19하 | 교대 | 균열(0.3mm미만) | 0.2 | 1.0 | | 1.00 | m | 1 | |
| 2 | 19하 | 교대 | 균열(0.3mm미만) | 0.2 | 3.0 | | 3.00 | m | 1 | |
| 3 | 21하 | 교대 | 균열(0.3mm미만) | 0.2 | 2.0 | | 2.00 | m | 1 | |
| 4 | 23하 | 교량받침 | plate 부식 | | | | 5.00 | EA | 5 | |
| 5 | 23하 | 교대 | 철근부식 | | 0.1 | 0.5 | 0.05 | m <sup>2</sup> | 1 | |

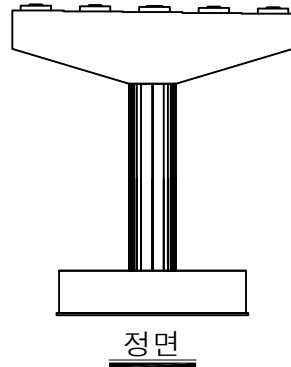
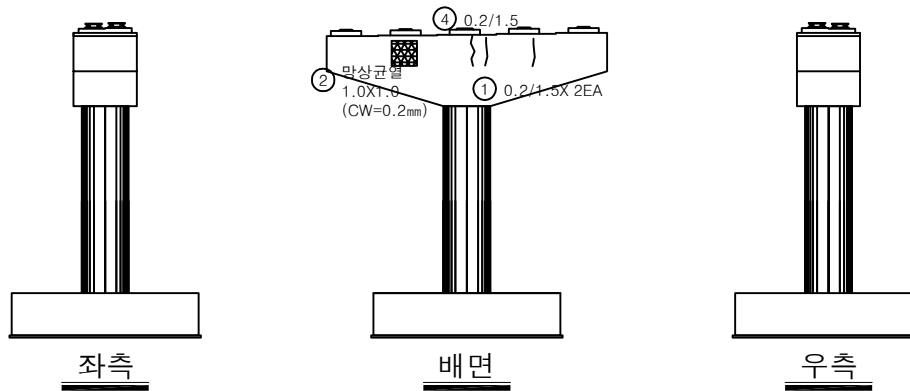
| 번호 | 구분 | 부재 | 손상내용 | 손상현황 | | | | | | 비 고 |
|---|---|---|---|---|---|---|---|---|---|---|
| 1 | 19하 | 교각 | 균열(0.3mm미만) | 0.2 | 1.5 | | 3.00 | m | 2 | |
| 2 | 21하 | 교각 | 망상균열 | 0.2 | 1.0 | 1.0 | 1.00 | m <sup>2</sup> | 1 | |
| 3 | 21하 | 교량받침 | 받침콘크리트 균열 | 0.2 | 0.5 | | 0.50 | m | 1 | 23하 보수 |
| 4 | 23하 | 교각 | 균열(0.3mm미만) | 0.2 | 1.5 | | 1.50 | m | 1 | |
