상주영천고속도로 2024~2025년 시설물 안전점검 용역  
(2025년 상반기 정기안전점검)

# 외 관 조 사 망 도

도개교

2025.04

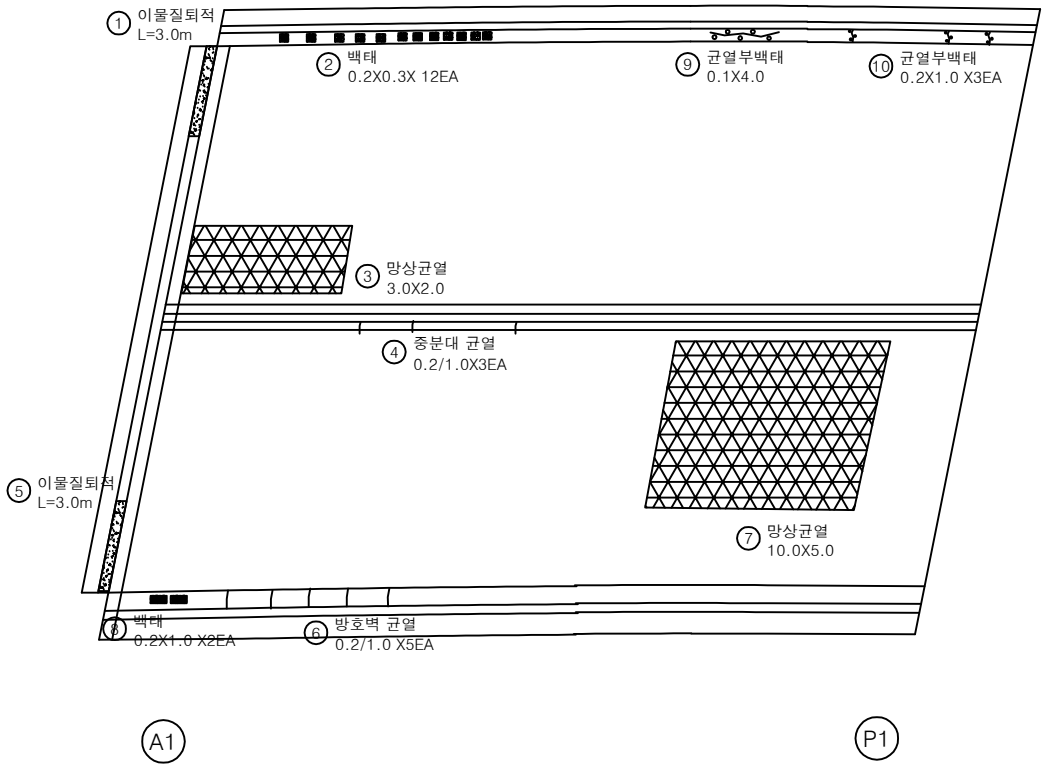
| 도면번호 | 01 |

| 번호 | 구분 | 부재 | 손상내용 | 손상현황 | | | | | | 비고 |
|---|---|---|---|---|---|---|---|---|---|---|
| 1 | 19하 | 신축이음 | 이물침하 | | 3.0 | | 3.00 | m | 1 | |
| 2 | 19하 | 방호벽 | 방호벽 박태 | 0.2 | 0.3 | | 0.72 | m <sup>2</sup> | 12 | |
| 3 | 19하 | 교면포장 | 포장 망상균열 | | 3.0 | 2.0 | 6.00 | m <sup>2</sup> | 1 | |
| 4 | 19하 | 중분대 | 중분대 균열 | 0.2 | 1.0 | | 3.00 | m | 3 | |
| 5 | 19하 | 신축이음 | 이물침하 | | 3.0 | | 3.00 | m | 1 | |
| 6 | 19하 | 방호벽 | 방호벽 균열 | 0.2 | 1.0 | | 5.00 | m | 5 | |
| 7 | 19하 | 교면포장 | 포장 망상균열 | | 10.0 | 5.0 | 50.00 | m <sup>2</sup> | 1 | |
| 8 | 21하 | 방호벽 | 방호벽 박태 | 0.2 | 1.0 | | 0.40 | m <sup>2</sup> | 2 | |
| 9 | 23하 | 방호벽 | 균열부박태 | 0.1 | 4.0 | | 0.40 | m <sup>2</sup> | 1 | |
| 10 | 23하 | 방호벽 | 균열부박태 | 0.2 | 1.0 | | 0.60 | m <sup>2</sup> | 3 | |

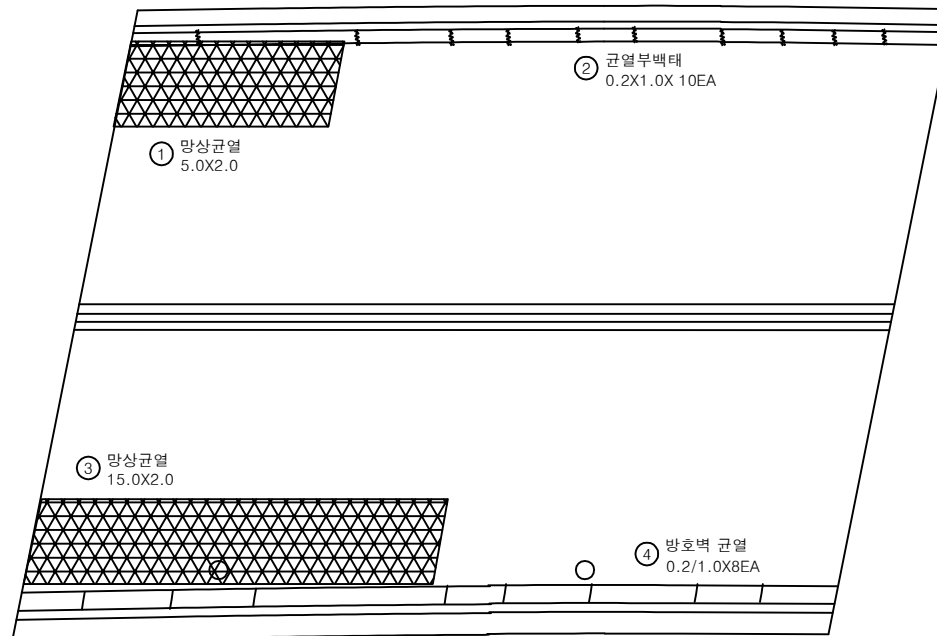
| 번호 | 구분 | 부재 | 손상내용 | 손상현황 | | | | | 비고 |
|---|---|---|---|---|---|---|---|---|---|
| 1 | 19하 | 교면포장 | 포장 망상균열 | | 5.0 | 2.0 | 10.00 | m <sup>2</sup> | 1 |
| 2 | 19하 | 방호벽 | 균열부백태 | | 0.2 | 1.0 | 2.00 | m <sup>2</sup> | 10 |
| 3 | 19하 | 교면포장 | 포장 망상균열 | | 15.0 | 2.0 | 30.00 | m <sup>2</sup> | 1 |
| 4 | 19하 | 방호벽 | 방호벽 균열 | 0.2 | 1.0 | | 8.00 | m | 8 |

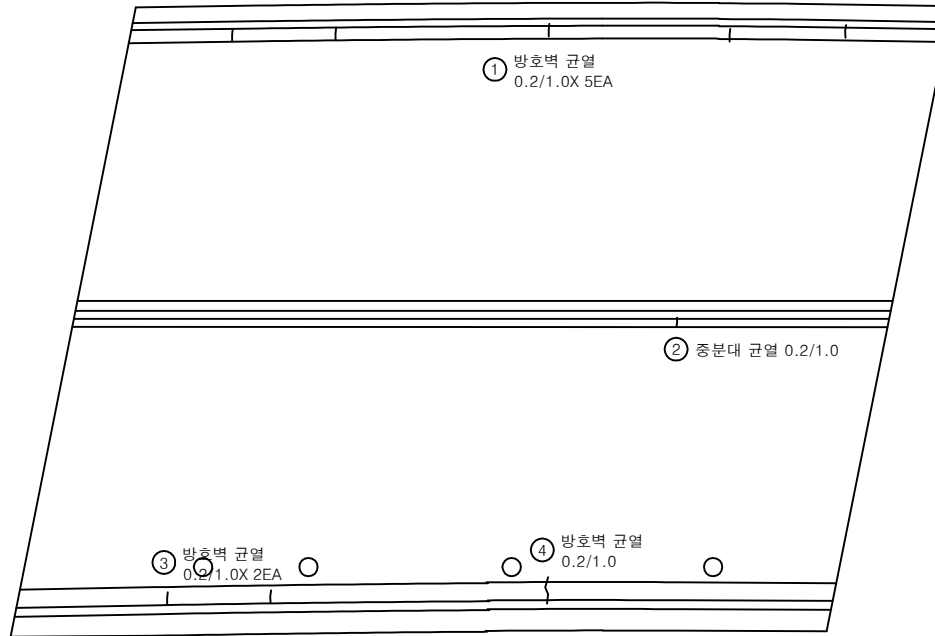
| 번호 | 구분 | 부재 | 손상내용 | 손상현황 | | | | | | 비고 |
|---|---|---|---|---|---|---|---|---|---|---|
| 1 | 19하 | 방호벽 | 방호벽 균열 | 0.2 | 1.0 | | 5.00 | m | 5 | |
| 2 | 19하 | 중분대 | 중분대 균열 | 0.2 | 1.0 | | 1.00 | m | 1 | |
| 3 | 19하 | 방호벽 | 방호벽 균열 | 0.2 | 1.0 | | 2.00 | m | 2 | |
| 4 | 21하 | 방호벽 | 방호벽 균열 | 0.2 | 1.0 | | 1.00 | m | 1 | |

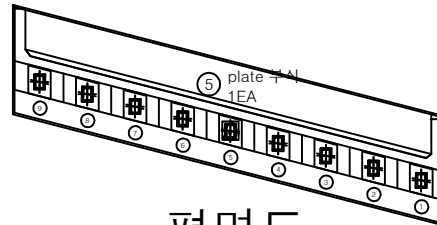
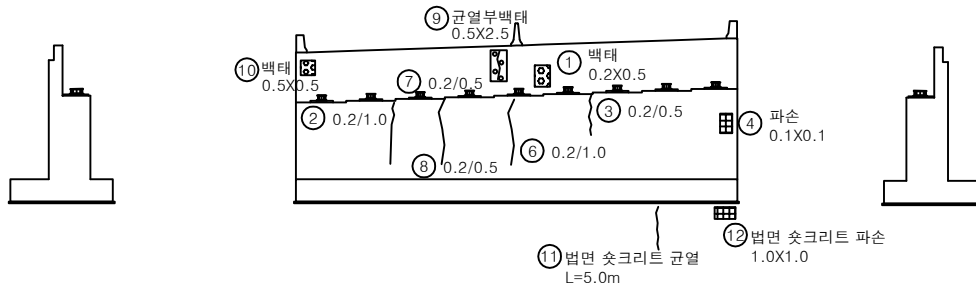
| 번호 | 구분 | 부재 | 손상내용 | 손상현황 | | | | | | 비 고 |
|---|---|---|---|---|---|---|---|---|---|---|
| 2 | 21하 | 교대 | 균열(0.3mm미만) | 0.2 | 1.0 | | 1.00 | m | 1 | 25'상 보수 |
| 3 | 21하 | 교대 | 균열(0.3mm미만) | 0.2 | 0.5 | | 0.50 | m | 1 | 25'상 보수 |
| 5 | 23하 | 교량방침 | plate 부식 | | | | 1.00 | EA | 1 | |
| 6 | 23하 | 교대 | 균열(0.3mm미만) | 0.2 | 1.0 | | 1.00 | m | 1 | 25'상 보수 |
| 7 | 23하 | 교대 | 균열(0.3mm미만) | 0.2 | 0.5 | | 0.50 | m | 1 | 25'상 보수 |
| 8 | 23하 | 교대 | 균열(0.3mm미만) | 0.2 | 0.5 | | 0.50 | m | 1 | |
| 9 | 24상 | 교대 | 균열부백태 | 0.5 | 2.5 | | 1.25 | m <sup>2</sup> | 1 | |
| 11 | 25상 | 교대 | 법면 스틱크리트 균열 | | 5.0 | | 5.00 | m | 1 | |

\*법면 스틱크리트균열  
블럭침하
