상주영천고속도로 2024~2025년 시설물 안전점검 용역  
(2025년 상반기 정기안전점검)

# 외 관 조 사 망 도

오로교

2025.04

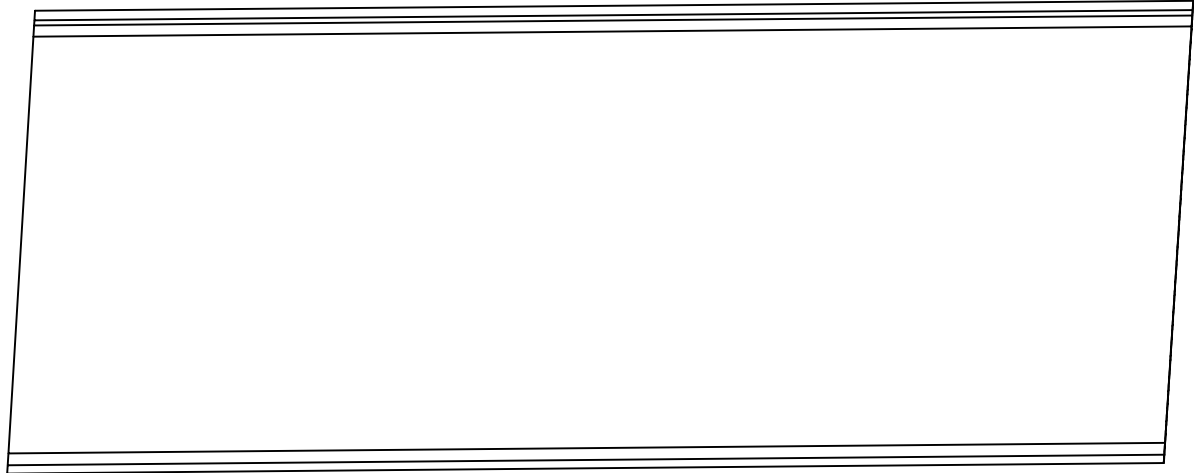
① 점검문 개폐불량  
1EA
