상주영천고속도로 2024~2025년 시설물 안전점검 용역  
(2025년 상반기 정기안전점검)

# 외 관 조 사 망 도

오실교

2025.04

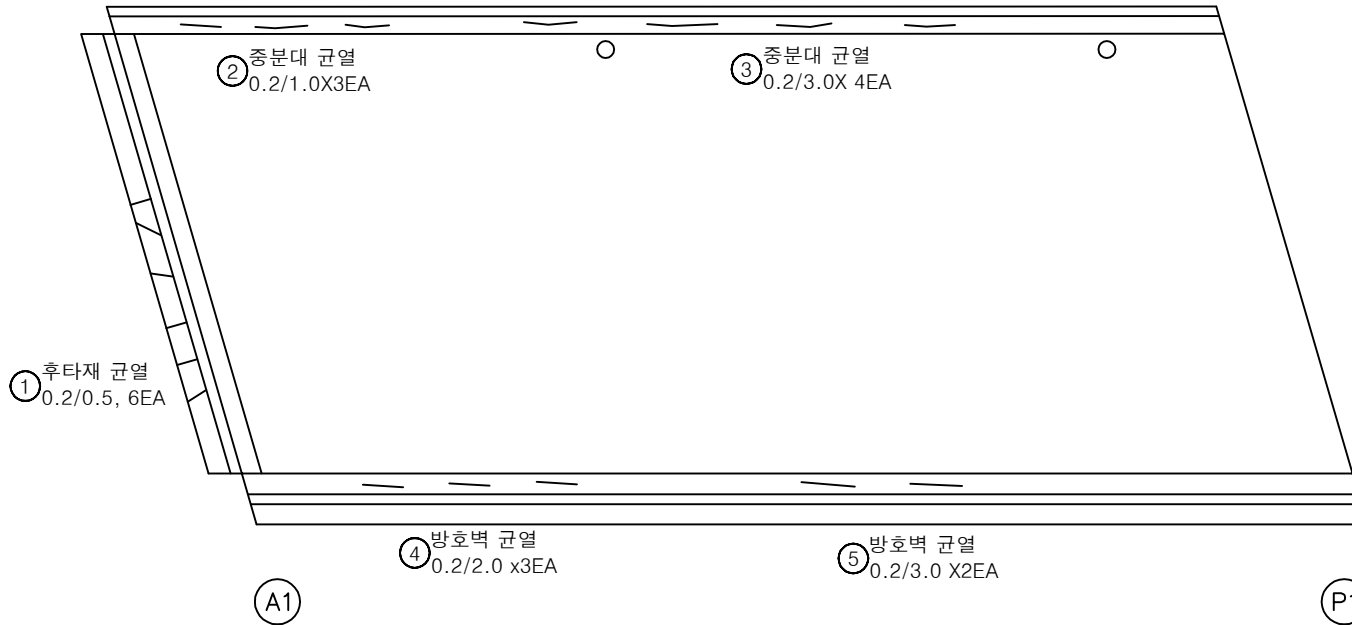
| 번호 | 구분 | 부재 | 손상내용 | 손상현황 | | | | | | 비고 |
|---|---|---|---|---|---|---|---|---|---|---|
| 1 | 19하 | 신축이음 | 후타재 균열 | 0.2 | 0.5 | | 3.00 | m | 6 | |
| 2 | 19하 | 중분대 | 중분대 균열 | 0.2 | 1.0 | | 3.00 | m | 3 | 21'하 보수 |
| 3 | 19하 | 중분대 | 중분대 균열 | 0.2 | 3.0 | | 12.00 | m | 4 | 21'하 보수 |
| 4 | 21하 | 방호벽 | 방호벽 균열 | 0.2 | 2.0 | | 6.00 | m | 3 | |
| 5 | 21하 | 방호벽 | 방호벽 균열 | 0.2 | 3.0 | | 6.00 | m | 2 | |
