상주영천고속도로 2024~2025년 시설물 안전점검 용역  
(2025년 상반기 정기안전점검)

# 외 관 조 사 망 도

불당교

(주)명성엔지니어링

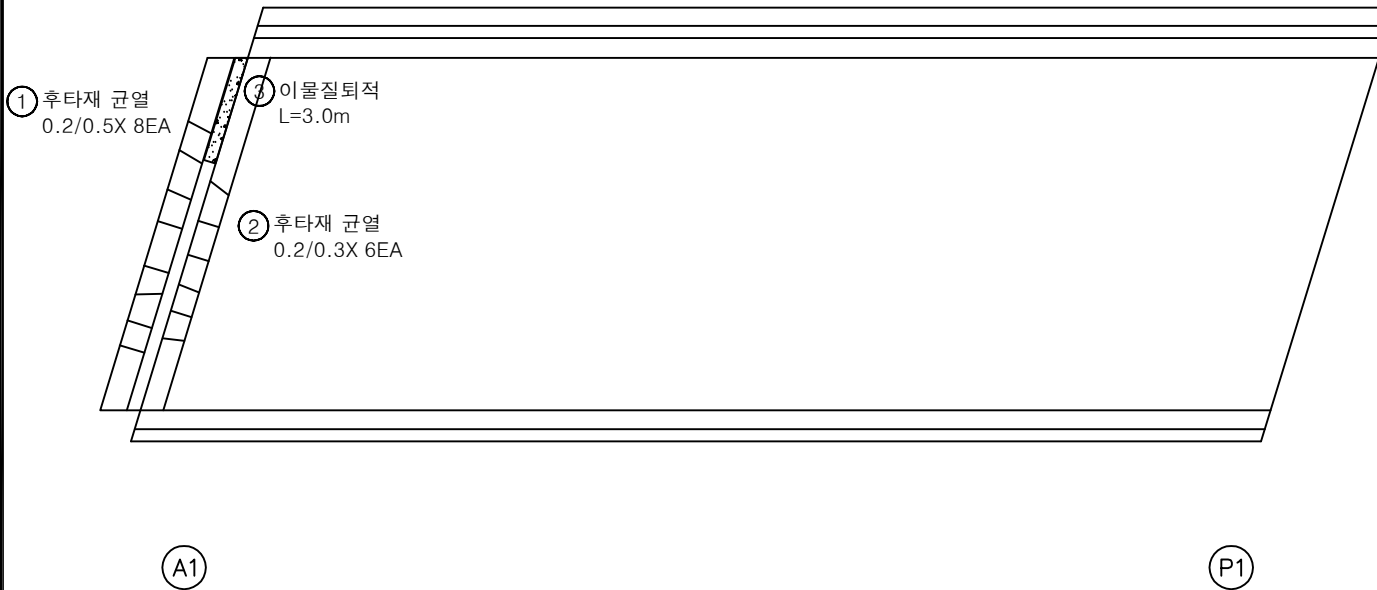
ID : 불당교 교면포장 S1 (상주방향)

| 번호 | 구분 | 부재 | 손상내용 | 손상현황 | | | | | | 비고 |
|---|---|---|---|---|---|---|---|---|---|---|
| 1 | 19하 | 신축이음 | 후타재 균열 | 0.2 | 0.5 | | 4.00 | m | 8 | |
| 2 | 19하 | 신축이음 | 후타재 균열 | 0.2 | 0.3 | | 1.80 | m | 6 | |
| 3 | 23하 | 신축이음 | 이물질 퇴적 | | 3.0 | | 3.00 | m | 1 | |

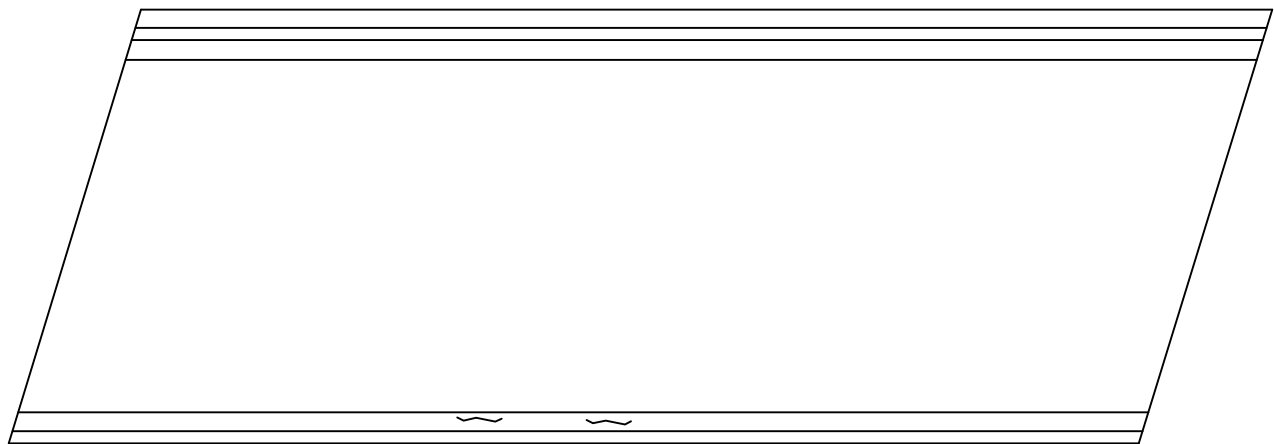
① 중분대 균열  
0.2/1.0 X2EA

| 번호 | 구분 | 부재 | 손상내용 | 손상현황 | | | | | | 비고 |
|---|---|---|---|---|---|---|---|---|---|---|
| 1 | 21하 | 중분대 | 중분대 균열 | 0.2 | 1.0 | | 2.00 | m | 2 | |

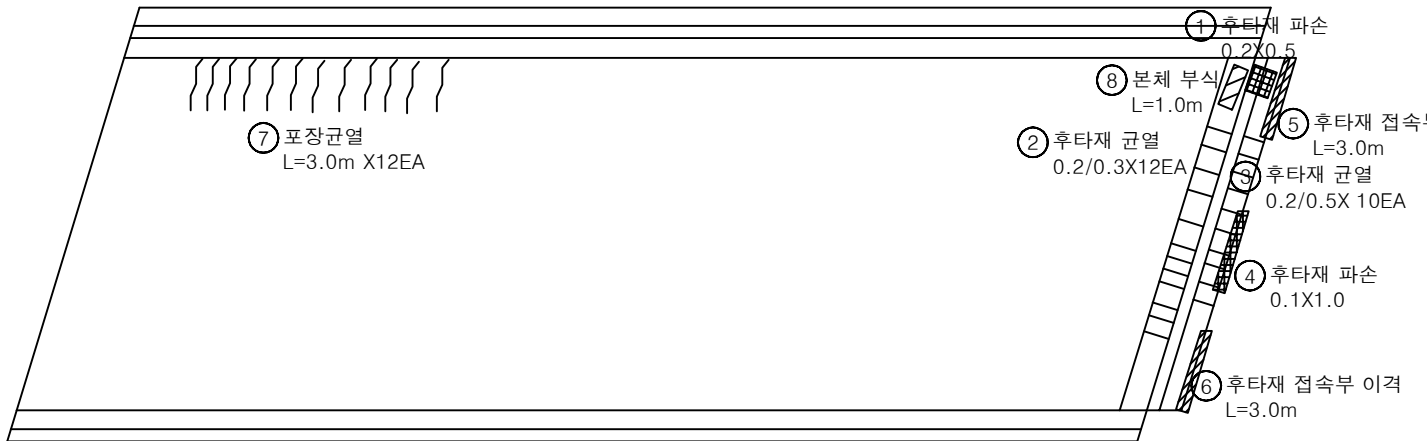
| 번호 | 구분 | 부재 | 손상내용 | 손상현황 | | | | | | 비고 |
|---|---|---|---|---|---|---|---|---|---|---|
| 2 | 19하 | 신축이음 | 후타재 균열 | 0.2 | 0.3 | | 3.60 | m | 12 | |
| 3 | 19하 | 신축이음 | 후타재 균열 | 0.2 | 0.5 | | 5.00 | m | 10 | |
| 7 | 23하 | 교면포장 | 포장 균열 | | 3.0 | | 36.00 | m | 12 | |
| 8 | 23하 | 신축이음 | 본체 부식 | | 1.0 | | 1.00 | m | 1 | |

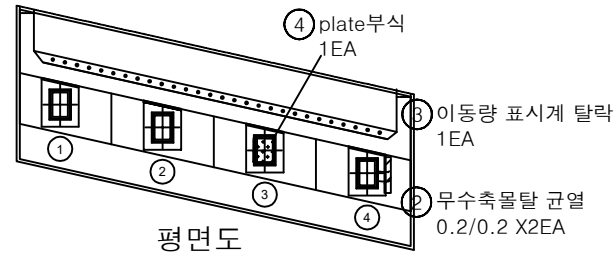
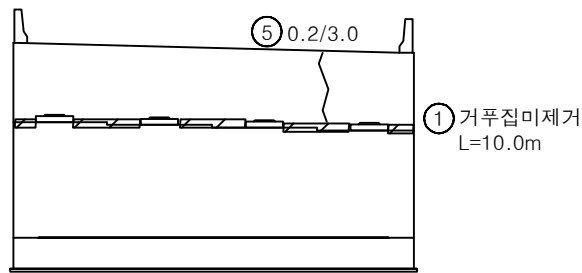
| 번호 | 구분 | 부재 | 손상내용 | 손상현황 | | | | | | 비고 |
|---|---|---|---|---|---|---|---|---|---|---|
| 2 | 21하 | 교량받침 | 무수축물탈 균열 | 0.2 | 0.2 | | 0.40 | m | 2 | |
| 4 | 25상 | 교량받침 | plate 부식 | | | | 1.00 | EA | 1 | |
| 5 | 25상 | 교대 | 균열(0.3mm미만) | 0.2 | 3.0 | | 3.00 | m | 1 | |

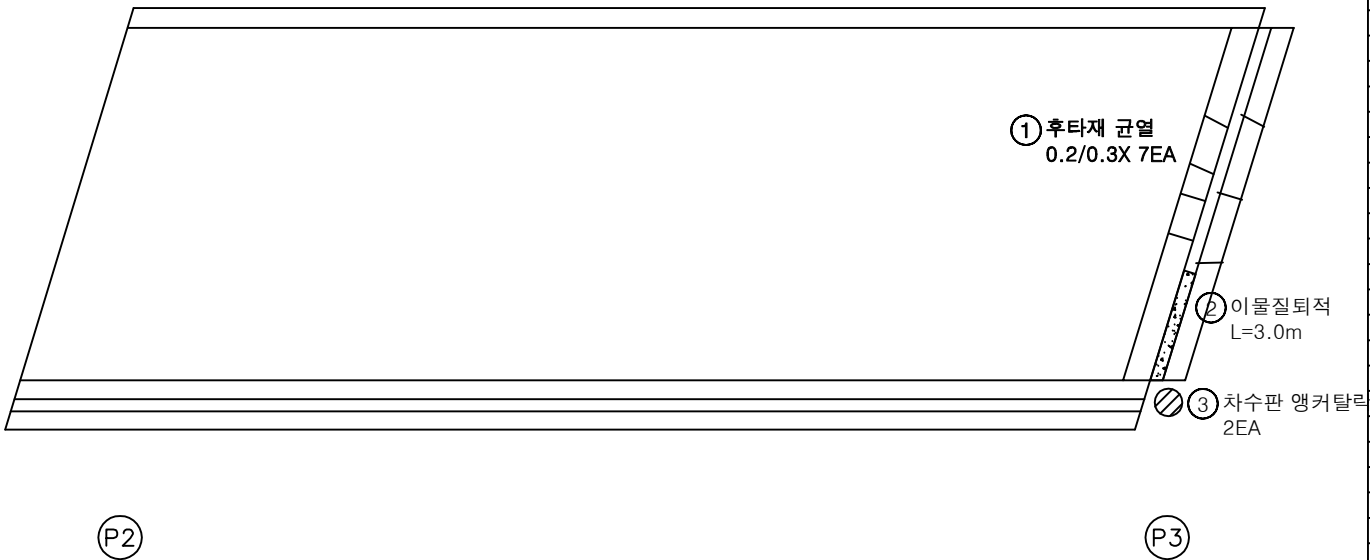
| 번호 | 구분 | 부재 | 손상내용 | 손상현황 | | | | | | 비고 |
|---|---|---|---|---|---|---|---|---|---|---|
| 1 | 19하 | 신축이음 | 후타재 균열 | 0.2 | 0.3 | | 2.10 | m | 7 | |

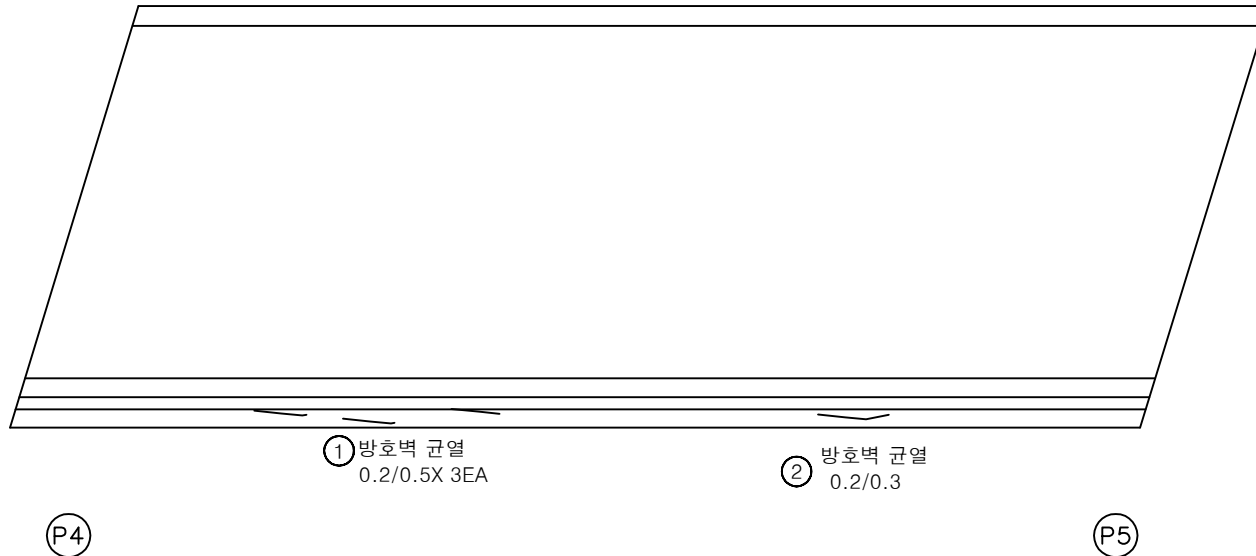
| 번호 | 구분 | 부재 | 손상내용 | 손상현황 | | | | | | 비고 |
|---|---|---|---|---|---|---|---|---|---|---|
| 1 | 19하 | 방호벽 | 방호벽 균열 | 0.2 | 0.5 | | 1.50 | m | 3 | |
| 2 | 19하 | 방호벽 | 방호벽 균열 | 0.2 | 0.3 | | 0.30 | m | 1 | |

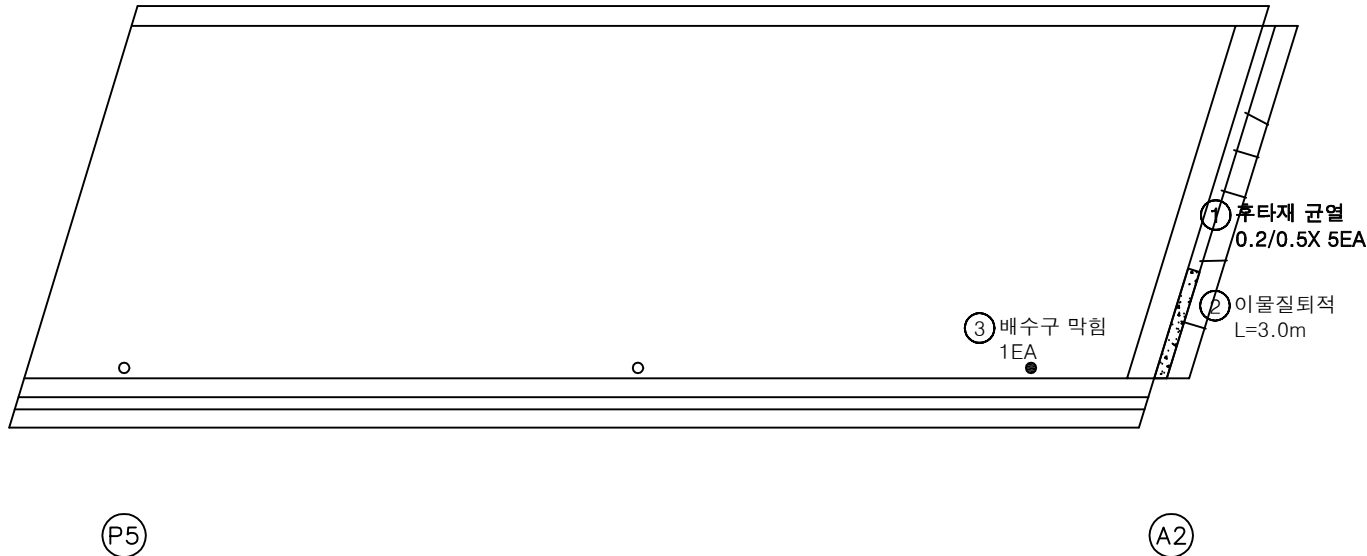
| 번호 | 구분 | 부재 | 손상내용 | 손상현황 | | | | | | 비고 |
|---|---|---|---|---|---|---|---|---|---|---|
| 1 | 19하 | 신축이음 | 후타재 균열 | 0.2 | 0.5 | | 2.50 | m | 5 | |
