상주영천고속도로 2024~2025년 시설물 안전점검 용역  
(2025년 상반기 정기안전점검)

# 외 관 조 사 망 도

내리교

2025.04

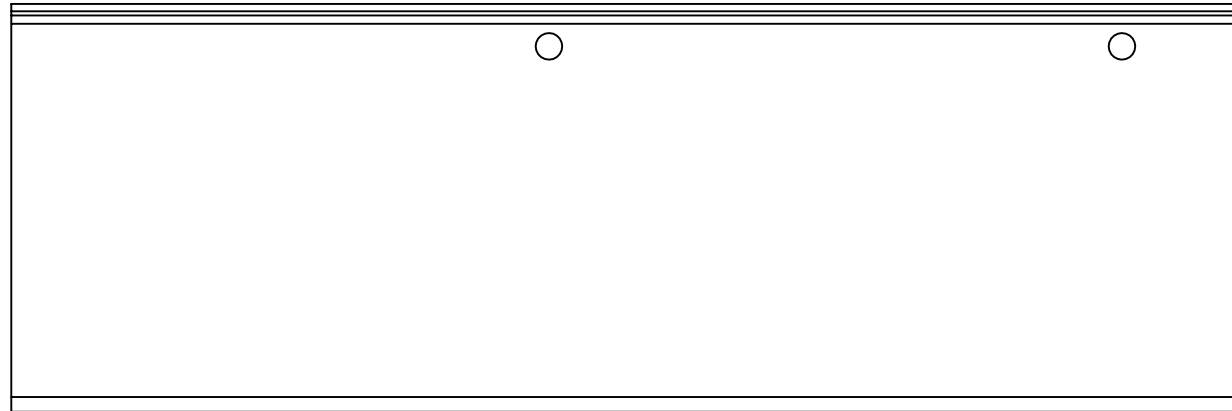
ID : 내리고 교면포장 S1 (상주방향)

| 번호 | 구분 | 부재 | 손상내용 | 손상현황 | | | | | | 비 고 |
|---|---|---|---|---|---|---|---|---|---|---|
| 1 | 19하 | 방호벽 | 방호벽 접속부 이격 | | 1.5 | | 1.50 | m | 1 | (T=1.0m) |
| 2 | 19하 | 신속이음 | 후타재 균열 | 0.2 | 0.5 | | 1.00 | m | 2 | |
| 3 | 21하 | 신속이음 | 후타재 박락 | 0.2 | 0.5 | | 0.10 | m <sup>2</sup> | 1 | 23하 보수 |

① 방호벽 접속부 이격  
L=1.5m (T=1.0cm)② 후타재 균열  
0.1/0.5X 2EA③ 후타재 박락  
0.2X0.5

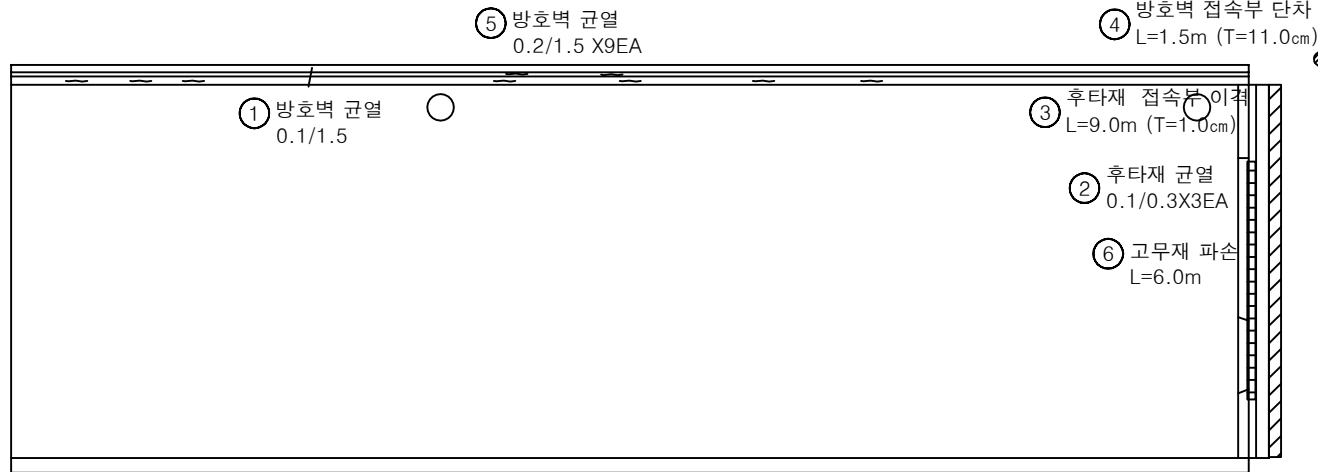
| 번호 | 구분 | 부재 | 손상내용 | 손상현황 | | | | | | 비 고 |
|---|---|---|---|---|---|---|---|---|---|---|
| 1 | 19하 | 방호벽 | 방호벽 균열 | 0.1 | 1.5 | | 1.50 | m | 1 | |
| 2 | 19하 | 신속이름 | 후타재 균열 | 0.1 | 0.3 | | 0.90 | m | 3 | |
| 3 | 19하 | 교면포장 | 후타재 접속부 이격 | | 9.0 | | 9.00 | m | 1 | (T=1.0cm) |
| 4 | 19하 | 방호벽 | 방호벽 접속부 단차 | | 1.5 | | 1.50 | m | 1 | (T=11.0cm) |
| 5 | 23하 | 방호벽 | 방호벽 균열 | 0.1 | 1.5 | | 13.50 | m | 9 | |
| 6 | 23하 | 신속이름 | 고무재 파손 | | 6.0 | | 6.00 | m | 1 | |
