상주영천고속도로 2024~2025년 시설물 안전점검 용역  
(2025년 상반기 정기안전점검)

# 외 관 조 사 망 도

군위 JCT R-A4교

2025.04

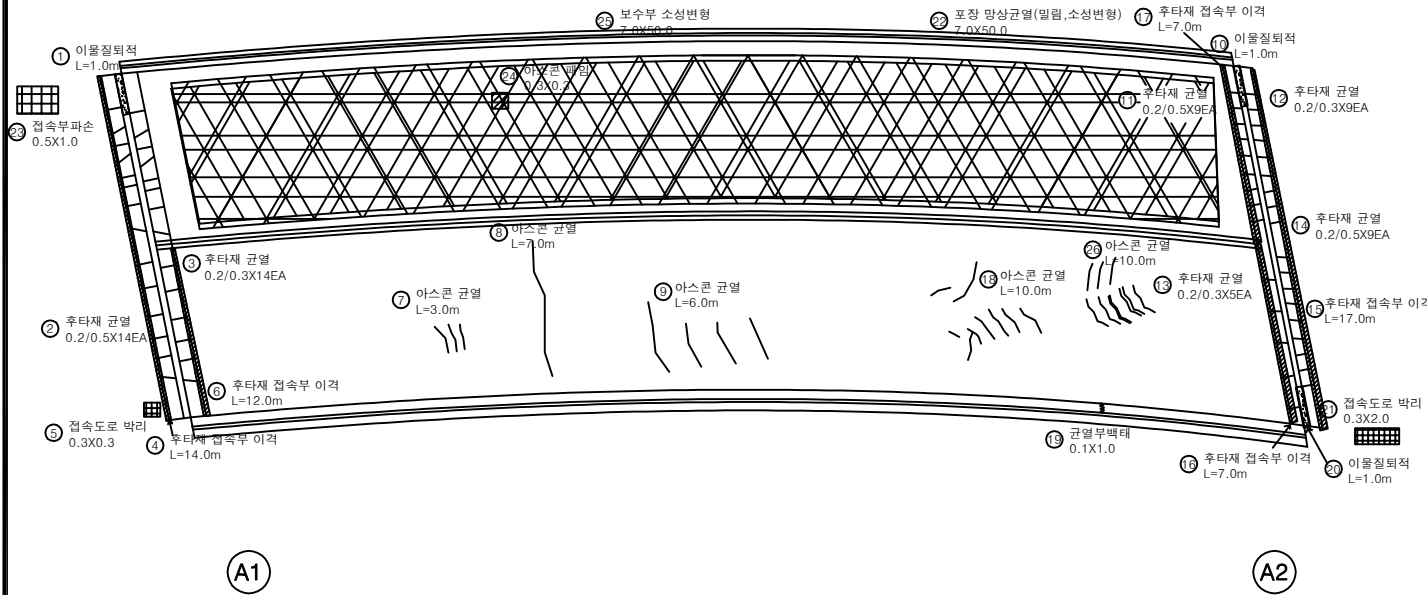
ID : 군위JCT R-A4교 교면포장 S1

| 번호 | 구분 | 부재 | 손상내용 | 손상현황 | | | | | | 비 고 |
|---|---|---|---|---|---|---|---|---|---|---|
| 1 | 19하 | 신축이음 | 이물질퇴적 | | 1.0 | | 1.00 | m | 1 | |
| 2 | 19하 | 신축이음 | 후타재 균열 | 0.2 | 0.5 | | 7.00 | m | 14 | |
| 3 | 19하 | 신축이음 | 후타재 균열 | 0.2 | 0.3 | | 4.20 | m | 14 | |
| 4 | 19하 | 교면포장 | 후타재 접속부 이격 | | 14.0 | | 14.00 | m | 1 | |
| 5 | 19하 | 교면포장 | 접속도로 박리 | | 0.3 | 0.3 | 0.09 | m <sup>2</sup> | 1 | |
| 6 | 19하 | 교면포장 | 후타재 접속부 이격 | | 12.0 | | 12.00 | m | 1 | 25'상 보수 |
| 7 | 19하 | 교면포장 | 아스콘 균열 | | 3.0 | | 3.00 | m | 1 | |
| 8 | 19하 | 교면포장 | 아스콘 균열 | | 7.0 | | 7.00 | m | 1 | |
| 9 | 19하 | 교면포장 | 아스콘 균열 | | 6.0 | | 6.00 | m | 1 | |
| 10 | 19하 | 신축이음 | 이물질퇴적 | | 1.0 | | 1.00 | m | 1 | |
| 11 | 19하 | 신축이음 | 후타재 균열 | 0.2 | 0.5 | | 4.50 | m | 9 | |
| 12 | 19하 | 신축이음 | 후타재 균열 | 0.2 | 0.3 | | 2.70 | m | 9 | |
| 13 | 19하 | 신축이음 | 후타재 균열 | 0.2 | 0.3 | | 1.50 | m | 5 | |
| 14 | 19하 | 신축이음 | 후타재 균열 | 0.2 | 0.5 | | 4.50 | m | 9 | |
| 15 | 19하 | 교면포장 | 후타재 접속부 이격 | | 17.0 | | 17.00 | m | 1 | 25'상 보수 |
| 16 | 19하 | 교면포장 | 후타재 접속부 이격 | | 7.0 | | 7.00 | m | 1 | |
| 17 | 19하 | 교면포장 | 후타재 접속부 이격 | | 7.0 | | 7.00 | m | 1 | 23'하 보수 |
| 18 | 19하 | 교면포장 | 아스콘 균열 | | 10.0 | | 10.00 | m | 1 | |
| 19 | 19하 | 방호벽 | 균열부백태 | 0.1 | 1.0 | | 0.10 | m <sup>2</sup> | 1 | |
| 20 | 19하 | 신축이음 | 이물질퇴적 | | 1.0 | | 1.00 | m | 1 | |
| 21 | 19하 | 교면포장 | 접속도로 박리 | | 0.3 | 2.0 | 0.60 | m <sup>2</sup> | 1 | 25'상 보수 |
| 22 | 21하 | 교면포장 | 포장 망상균열(밀랍,소성변형) | | 7.0 | 50.0 | 350.00 | m <sup>2</sup> | 1 | 23'상 보수 |
| 23 | 21하 | 교면포장 | 접속부 파손 | | 0.5 | 1.0 | 0.50 | m <sup>2</sup> | 1 | |
| 24 | 22하 | 교면포장 | 아스콘 패임 | | 0.3 | 0.3 | 0.09 | m <sup>2</sup> | 1 | 23'상 보수 |
| 25 | 23하 | 교면포장 | 보수부 소성변형 | | 7.0 | 50.0 | 350.00 | m <sup>2</sup> | 1 | 25'상 보수 |
| 26 | 23하 | 교면포장 | 아스콘 균열 | | 10.0 | | 10.00 | m | 1 | |

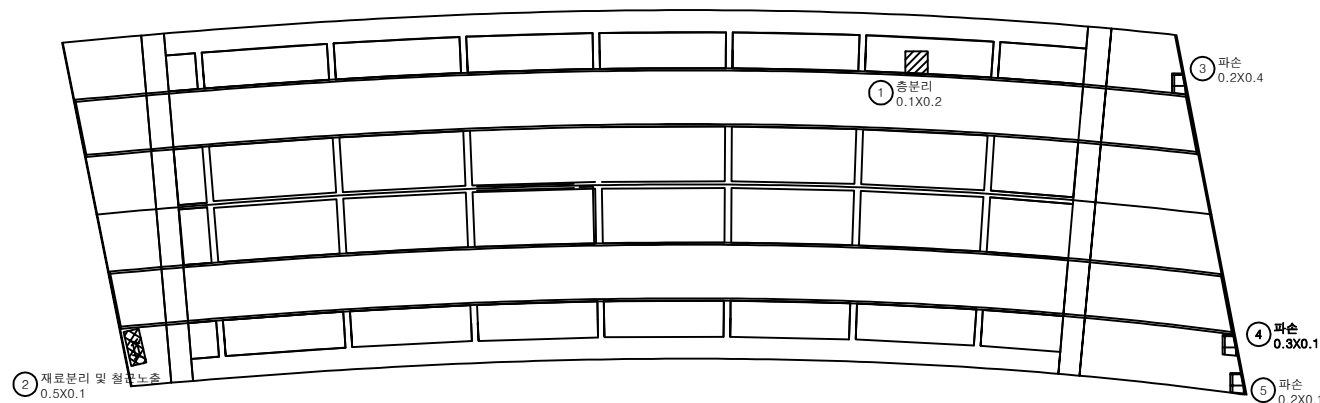
ID : 군위JCT R-A4교 바닥판하면 S1

| 번호 | 구분 | 부재 | 손상내용 | 손상현황 | | | | | | 비고 |
|---|---|---|---|---|---|---|---|---|---|---|
| 1 | 19하 | 바닥판 | 충분리 | | 0.1 | 0.2 | 0.02 | ㎡ | 1 | 21'상 보수 |
| 2 | 19하 | 바닥판 | 재료분리 및 철근노출 | | 0.5 | 0.1 | 0.05 | ㎡ | 1 | |
| 3 | 23하 | 바닥판 | 파손 | | 0.2 | 0.4 | 0.08 | ㎡ | 1 | |
| 4 | 23하 | 바닥판 | 파손 | | 0.3 | 0.1 | 0.03 | ㎡ | 1 | |
| 5 | 23하 | 바닥판 | 파손 | | 0.2 | 0.1 | 0.02 | ㎡ | 1 | |

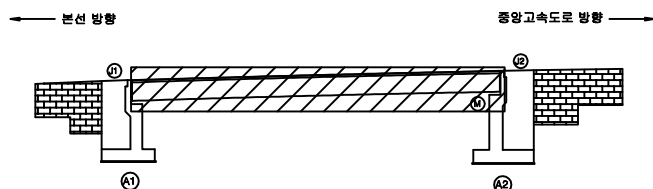
ID : 군위JCT R-A4교 거더외부 S1-G2

| 번호 | 구분 | 부재 | 손상내용 | 손상현황 | | | | | | 비고 |
|---|---|---|---|---|---|---|---|---|---|---|
| 1 | 19하 | 거더외부 | 도장균열 | | 0.1 | 0.1 | 0.01 | m² | 1 | |

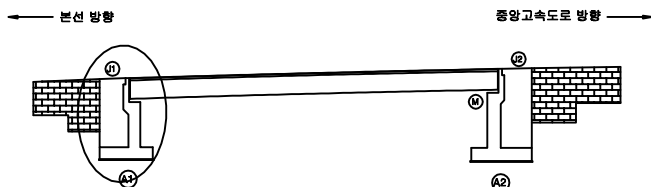
ID : 군위JCT R-A4교 교대 A1

| 번호 | 구분 | 부재 | 손상내용 | 손상현황 | | | | | | 비고 |
|---|---|---|---|---|---|---|---|---|---|---|
| 1 | 19하 | 교대 | 재균열(0.3mm이상) | 0.3 | 4.0 | | 4.00 | m | 1 | |
| 2 | 19하 | 교대 | 재균열(0.3mm미만) | 0.2 | 2.0 | | 2.00 | m | 1 | |
| 3 | 21하 | 교대 | 균열(0.3mm미만) | 0.2 | 1.5 | | 1.50 | m | 1 | |
| 4 | 21하 | 교대 | 균열(0.3mm미만) | 0.2 | 2.0 | | 4.00 | m | 2 | |

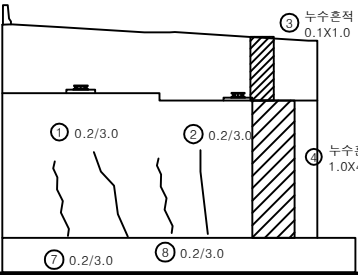
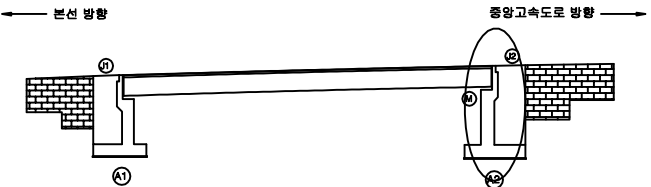
| 번호 | 구분 | 부재 | 손상내용 | 손상현황 | | | | | | 비 고 |
|---|---|---|---|---|---|---|---|---|---|---|
| 1 | 19하 | 교대 | 균열(0.3mm미만) | 0.2 | 3.0 | | 3.00 | m | 1 | |
| 2 | 19하 | 교대 | 균열(0.3mm미만) | 0.2 | 3.0 | | 3.00 | m | 1 | |
| 3 | 19하 | 교대 | 누수흔적 | | 0.1 | 1.0 | 0.10 | m <sup>2</sup> | 1 | |
| 4 | 19하 | 교대 | 누수흔적 | | 1.0 | 4.0 | 4.00 | m <sup>2</sup> | 1 | |
| 5 | 19하 | 교대 | 불력 이격 | | 2.5 | | 2.50 | m | 1 | (T=3.4cm) |
| 6 | 21하 | 교대 | 박락 | | 0.2 | 0.5 | 0.10 | m <sup>2</sup> | 1 | |
| 7 | 21하 | 교대 | 균열(0.3mm미만) | 0.2 | 3.0 | | 3.00 | m | 1 | |
| 8 | 21하 | 교대 | 균열(0.3mm미만) | 0.2 | 3.0 | | 3.00 | m | 1 | |
| 9 | 23하 | 교대 | 밀렬 | | 2.0 | | 2.00 | m | 1 | |
| 10 | 25상 | 교대 | 재료분리 | | 0.2 | 0.5 | 0.10 | m <sup>2</sup> | 1 | |
