상주영천고속도로 2024~2025년 시설물 안전점검 용역  
(2025년 상반기 정기안전점검)

# 외 관 조 사 망 도

군위 JCT R-C교

2025.04

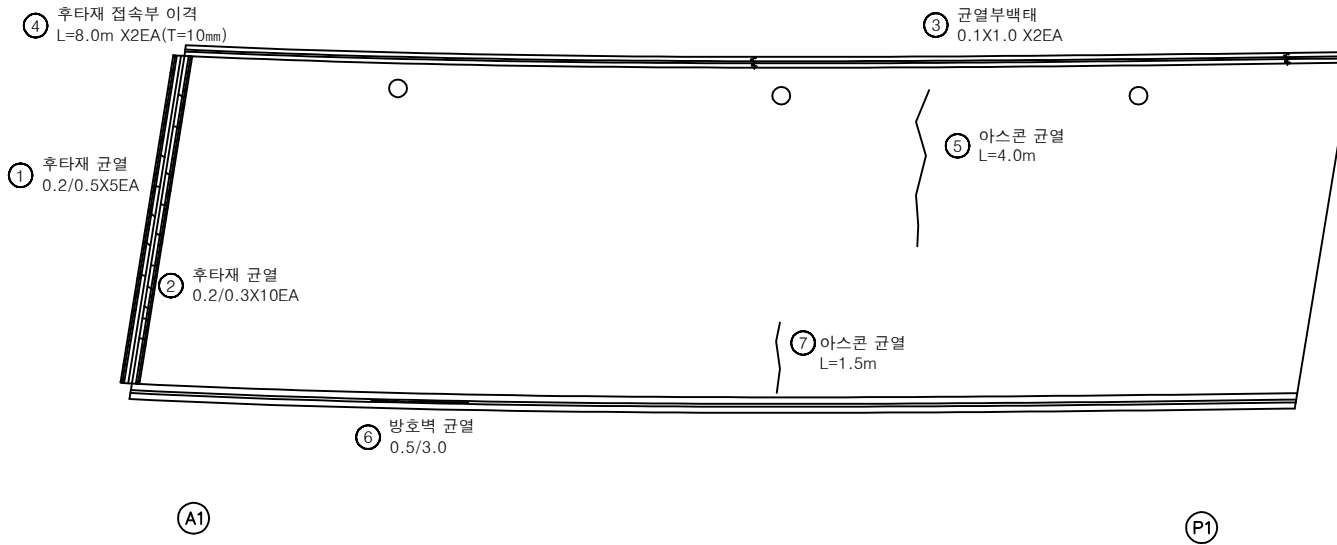
도면번호 01

| 번호 | 구분 | 부재 | 손상내용 | 손상현황 | | | | | | 비 고 |
|---|---|---|---|---|---|---|---|---|---|---|
| 1 | 19하 | 신축이음 | 후타재 균열 | 0.2 | 0.5 | | 2.50 | m | 5 | |
| 2 | 19하 | 신축이음 | 후타재 균열 | 0.2 | 0.3 | | 3.00 | m | 10 | |
| 3 | 21하 | 방호벽 | 균열부백태 | | 0.1 | 1.0 | 0.20 | m <sup>2</sup> | 2 | |
| 4 | 23하 | 교면포장 | 후타재 접속부 이격 | | 8.0 | | 16.00 | m | 2 | |
| 5 | 23하 | 교면포장 | 아스콘 균열 | | 4.0 | | 4.00 | m | 1 | |
| 6 | 23하 | 방호벽 | 방호벽 균열 | 0.5 | 3.0 | | 3.00 | m | 1 | |
| 7 | 24상 | 교면포장 | 아스콘 균열 | | 1.5 | | 1.50 | m | 1 | |

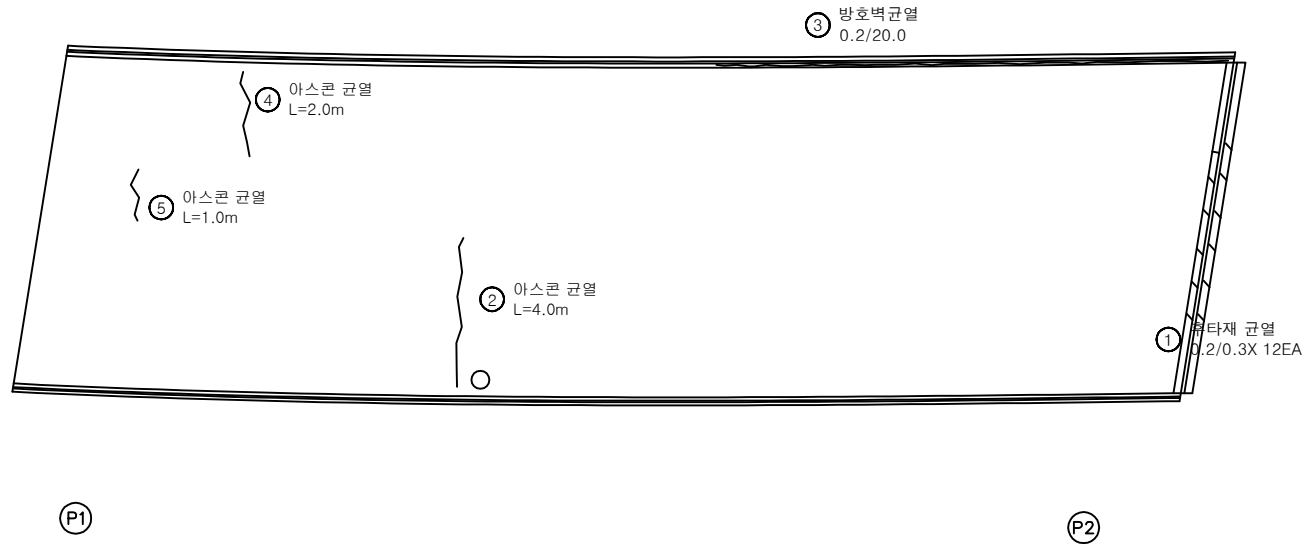
| 번호 | 구분 | 부재 | 손상내용 | 손상현황 | | | | | | 비 고 |
|---|---|---|---|---|---|---|---|---|---|---|
| 1 | 19하 | 신축이음 | 후타재 균열 | 0.2 | 0.3 | | 3.60 | m | 12 | |
| 2 | 21하 | 교면포장 | 아스콘 균열 | | 4.0 | | 4.00 | m | 1 | |
| 3 | 21하 | 방호벽 | 방호벽 균열 | 0.2 | 20.0 | | 20.00 | m | 1 | |
| 4 | 22하 | 교면포장 | 아스콘 균열 | | 2.0 | | 2.00 | m | 1 | |
| 5 | 22하 | 교면포장 | 아스콘 균열 | | 1.0 | | 1.00 | m | 1 | |

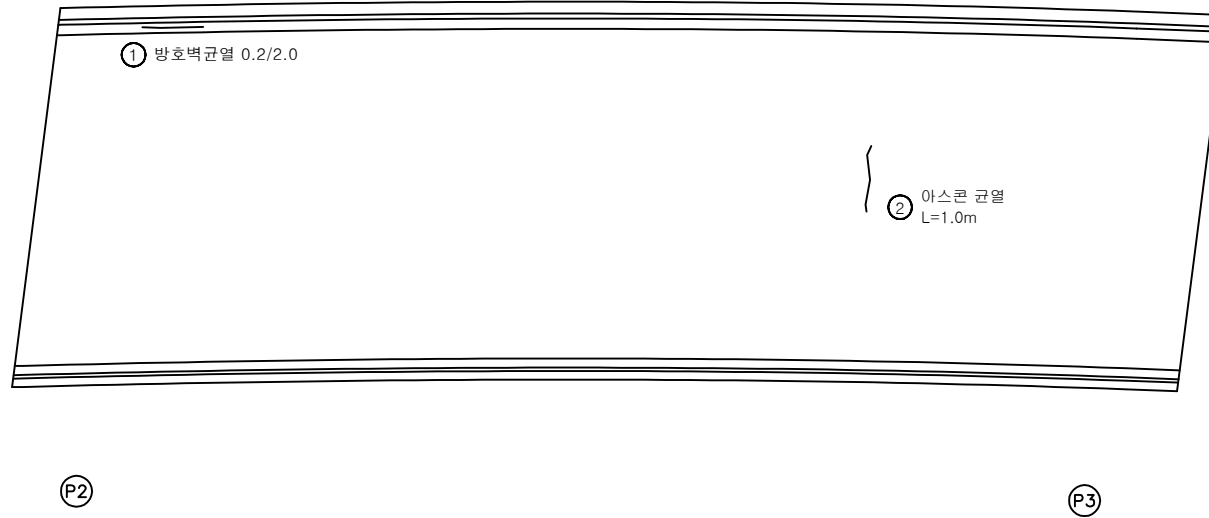
| 번호 | 구분 | 부재 | 손상내용 | 손상현황 | | | | | | 비고 |
|---|---|---|---|---|---|---|---|---|---|---|
| 1 | 19하 | 방호벽 | 방호벽 균열 | 0.2 | 2.0 | | 2.00 | m | 1 | |
| 2 | 21하 | 교면포장 | 아스콘 균열 | | 1.0 | | 1.00 | m | 1 | |

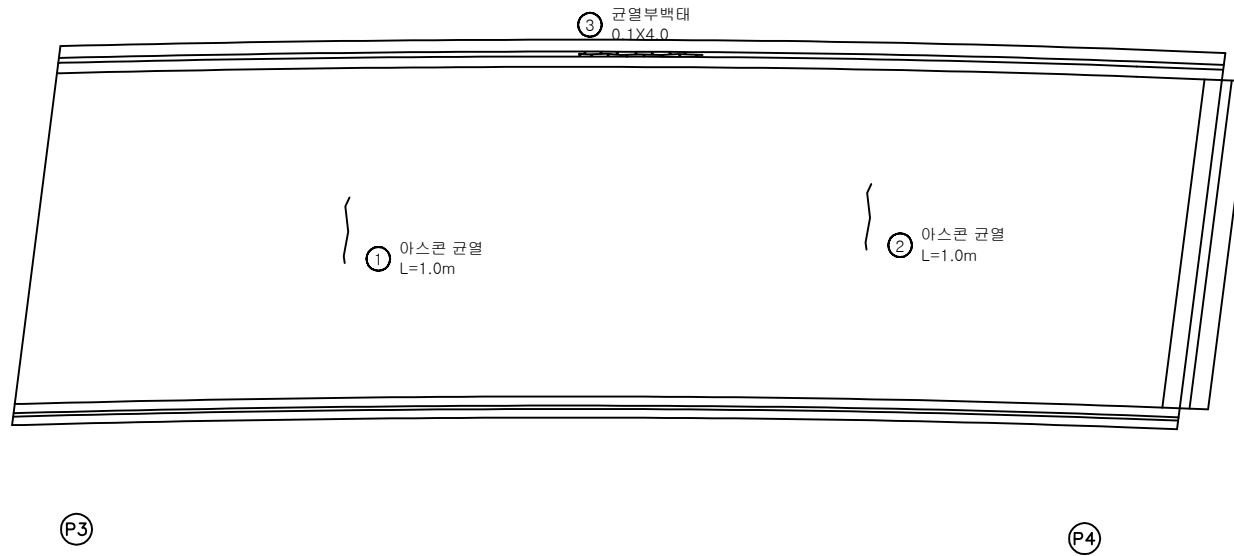
| 번호 | 구분 | 부재 | 손상내용 | 손상현황 | | | | | | 비고 |
|---|---|---|---|---|---|---|---|---|---|---|
| 1 | 21하 | 교면포장 | 아스콘 균열 | | 1.0 | | 1.00 | m | 1 | |
| 2 | 21하 | 교면포장 | 아스콘 균열 | | 1.0 | | 1.00 | m | 1 | |
| 3 | 23하 | 방호벽 | 균열부백태 | 0.1 | 4.0 | | 0.40 | m <sup>2</sup> | 1 | |

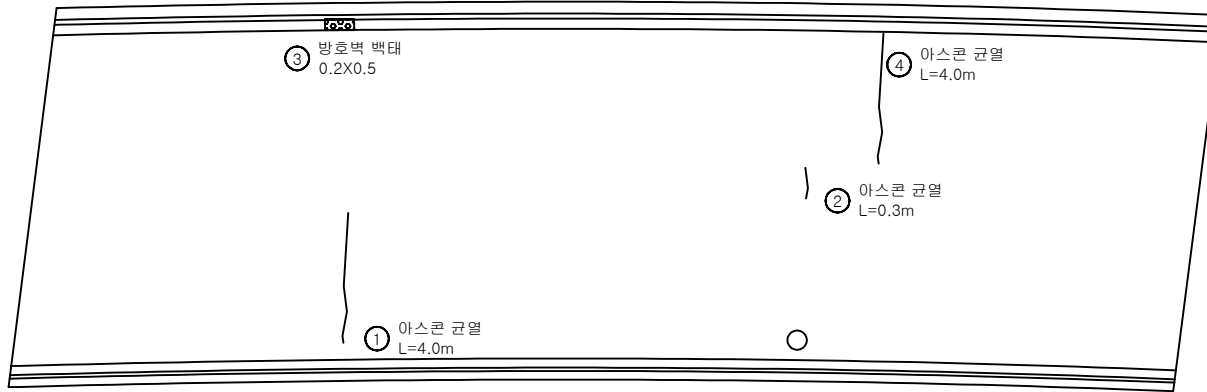
| 번호 | 구분 | 부재 | 손상내용 | 손상현황 | | | | | | 비고 |
|---|---|---|---|---|---|---|---|---|---|---|
| 1 | 21하 | 교면포장 | 아스콘 균열 | | 4.0 | | 4.00 | m | 1 | |
| 2 | 21하 | 교면포장 | 아스콘 균열 | | 0.3 | | 0.30 | m | 1 | |
| 3 | 21하 | 방호벽 | 방호벽 백태 | | 0.2 | 0.5 | 0.10 | m² | 1 | |
| 4 | 23하 | 교면포장 | 아스콘 균열 | | 4.0 | | 4.00 | m | 1 | |

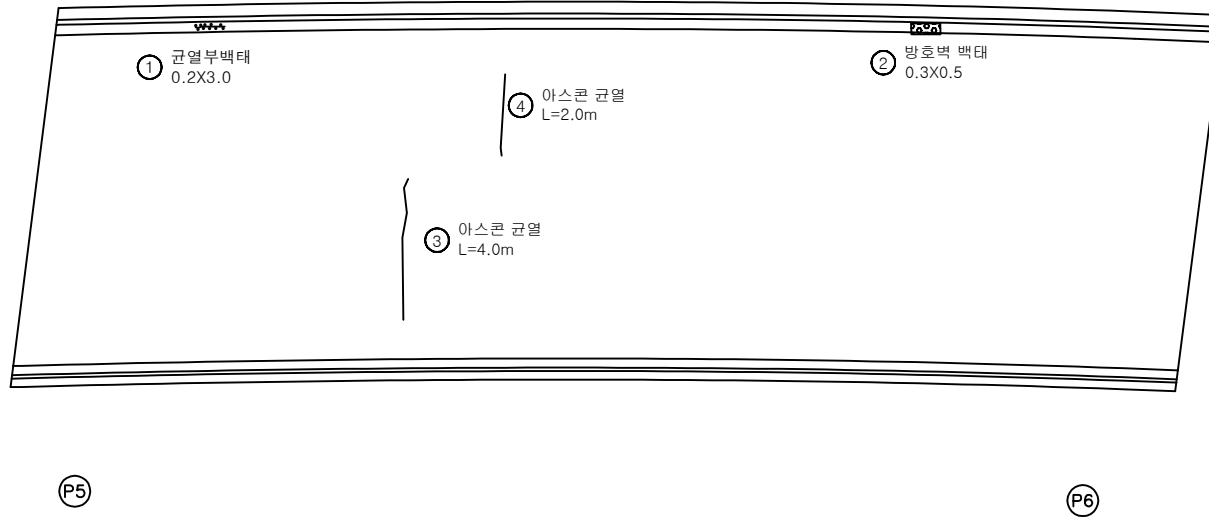
| 번호 | 구분 | 부재 | 손상내용 | 손상현황 | | | | | | 비 고 |
|---|---|---|---|---|---|---|---|---|---|---|
| 1 | 21하 | 방호벽 | 균열부백태 | | 0.2 | 3.0 | 0.60 | m <sup>2</sup> | 1 | |
| 2 | 21하 | 방호벽 | 방호벽 백태 | | 0.3 | 0.5 | 0.15 | m <sup>2</sup> | 1 | |
| 3 | 21하 | 교면포장 | 아스콘 균열 | | 4.0 | | 4.00 | m | 1 | |
| 4 | 23하 | 교면포장 | 아스콘 균열 | | 2.0 | | 2.00 | m | 1 | |

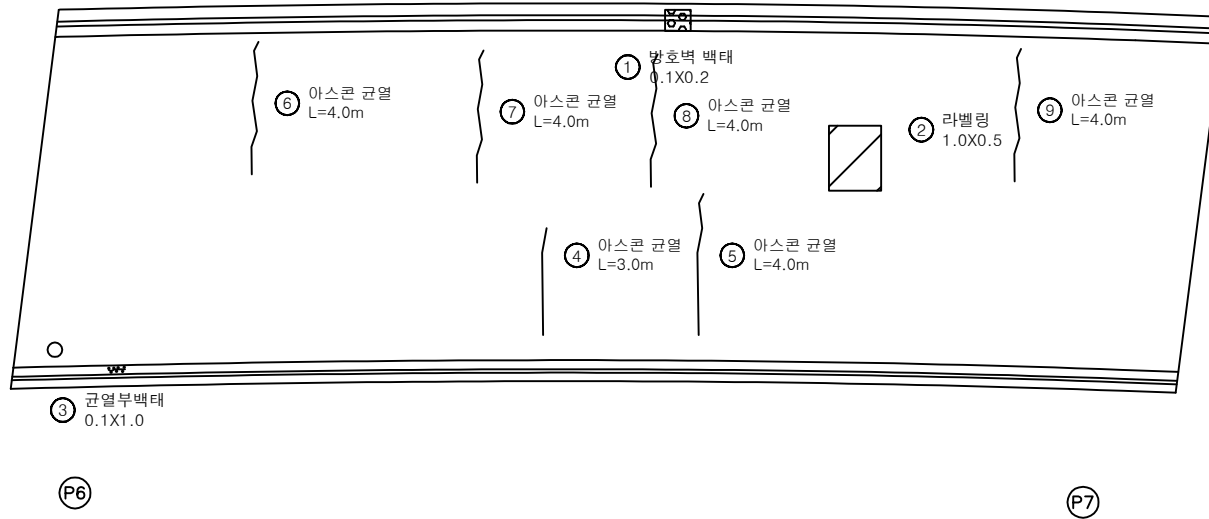
| 번호 | 구분 | 부재 | 손상내용 | 손상현황 | | | | | | 비 고 |
|---|---|---|---|---|---|---|---|---|---|---|
| 1 | 19하 | 방호벽 | 방호벽 백태 | | 0.1 | 0.2 | 0.02 | m <sup>2</sup> | 1 | |
| 2 | 19하 | 교면포장 | 라벨링 | | 1.0 | 0.5 | 0.50 | m <sup>2</sup> | 1 | |
| 3 | 21하 | 방호벽 | 균열부백태 | | 0.1 | 1.0 | 0.10 | m <sup>2</sup> | 1 | |
| 4 | 21하 | 교면포장 | 아스콘 균열 | | 3.0 | | 3.00 | m | 1 | |
| 5 | 21하 | 교면포장 | 아스콘 균열 | | 4.0 | | 4.00 | m | 1 | |
| 6 | 22하 | 교면포장 | 아스콘 균열 | | 4.0 | | 4.00 | m | 1 | |
| 7 | 23하 | 교면포장 | 아스콘 균열 | | 4.0 | | 4.00 | m | 1 | |
| 8 | 23하 | 교면포장 | 아스콘 균열 | | 4.0 | | 4.00 | m | 1 | |
| 9 | 23하 | 교면포장 | 아스콘 균열 | | 4.0 | | 4.00 | m | 1 | |

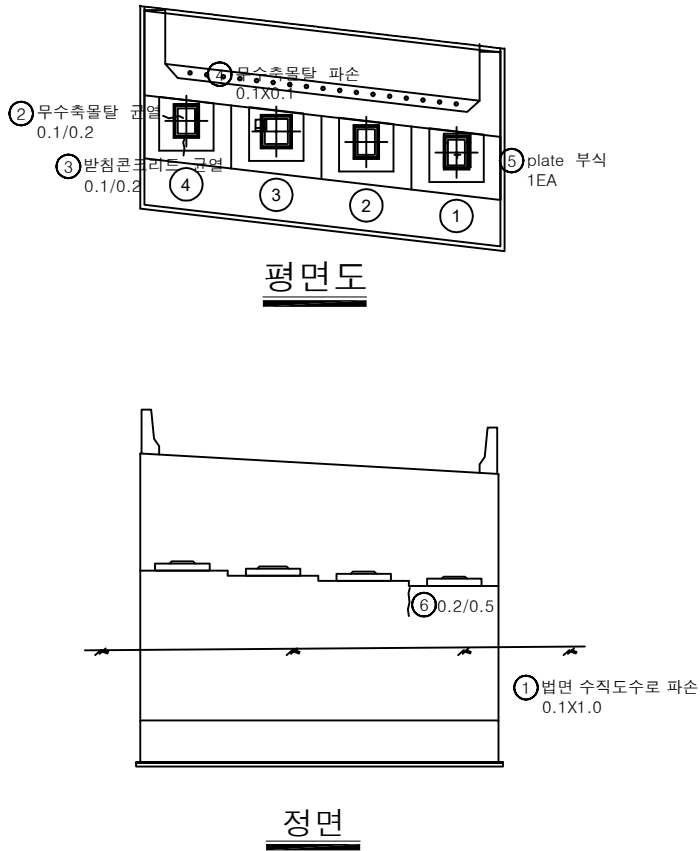
| 번호 | 구분 | 부재 | 손상내용 | 손상현황 | | | | | | 비 고 |
|---|---|---|---|---|---|---|---|---|---|---|
| 1 | 19하 | 교량방침 | 무수축물탈 균열 | 0.2 | 0.1 | | 0.40 | m | 4 | |
| 2 | 19하 | 교량방침 | 무수축물탈 균열 | 0.2 | 0.1 | | 0.40 | m | 4 | |
| 3 | 19하 | 교량방침 | 무수축물탈 균열 | 0.2 | 0.1 | | 0.40 | m | 4 | |
| 4 | 19하 | 교량방침 | 무수축물탈 균열 | 0.2 | 0.1 | | 0.40 | m | 4 | |
| 5 | 19하 | 교대 | 망상균열 | 0.2 | 1.0 | 1.0 | | m <sup>2</sup> | 1 | |
| 6 | 19하 | 교대 | 균열(0.3mm미만) | 0.2 | 0.5 | | 1.00 | m | 2 | |

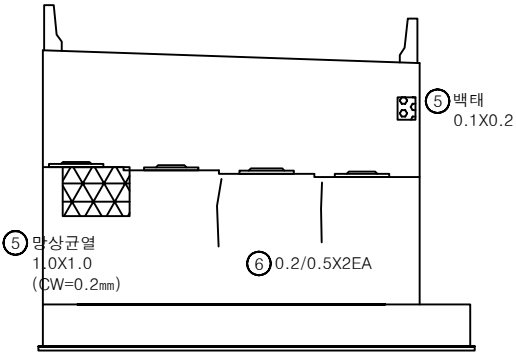
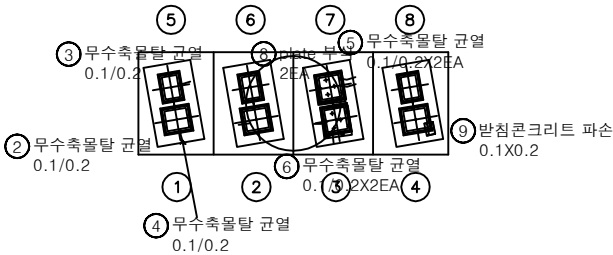
| 번호 | 구분 | 부재 | 손상내용 | 손상현황 | | | | | | 비 고 |
|---|---|---|---|---|---|---|---|---|---|---|
| 1 | 19하 | 교각 | 망상균열 | 0.2 | 6.0 | 2.0 | 12.00 | m | 1 | 24상 보수 |
| 2 | 19하 | 교량방침 | 무수축물탈 균열 | 0.1 | 0.2 | | 0.20 | m | 1 | 20상 보수 |
| 3 | 19하 | 교량방침 | 무수축물탈 균열 | 0.1 | 0.2 | | 0.20 | m | 1 | 20상 보수 |
| 4 | 19하 | 교량방침 | 무수축물탈 균열 | 0.1 | 0.2 | | 0.20 | m | 1 | 20상 보수 |
| 5 | 19하 | 교량방침 | 무수축물탈 균열 | 0.1 | 0.2 | | 0.40 | m | 2 | 20상 보수 |
| 6 | 19하 | 교량방침 | 무수축물탈 균열 | 0.1 | 0.2 | | 0.40 | m | 2 | 20상 보수 |
| 8 | 23상 | 교량방침 | plate 부식 | | | | 2.00 | EA | 2 | |

① 망상균열  
6.0X2.0  
(CW=0.2mm)
