상주영천고속도로 2024~2025년 시설물 안전점검 용역  
(2025년 상반기 정기안전점검)

# 외 관 조 사 망 도

장기교

2025.04

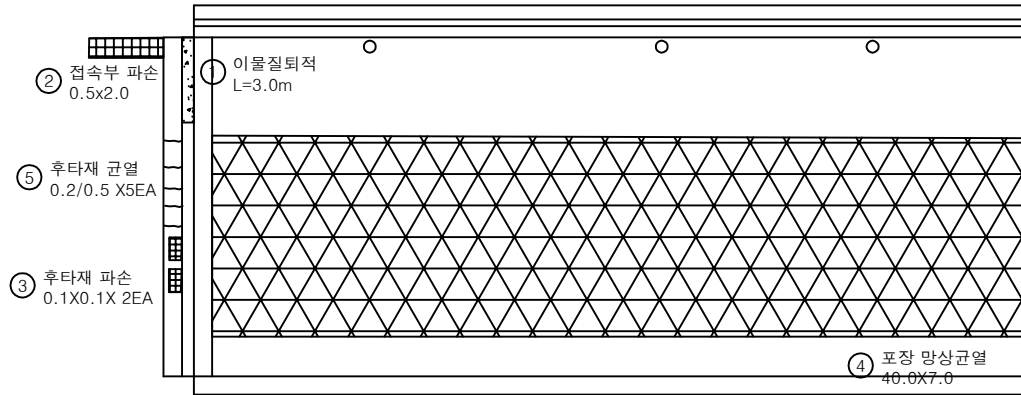
ID : 장기교 교면포장 S1 (상주방향)

| 번호 | 구분 | 부재 | 손상내용 | 손상현황 | | | | | | 비 고 |
|---|---|---|---|---|---|---|---|---|---|---|
| 1 | 19하 | 신축이음 | 이물질퇴적 | | 3.0 | | 3.00 | m | 1 | |
| 2 | 19하 | 교면포장 | 접속부 파손 | | 0.5 | 2.0 | 1.00 | m <sup>2</sup> | 1 | |
| 3 | 19하 | 신축이음 | 후타재 파손 | | 0.1 | 0.1 | 0.02 | m <sup>2</sup> | 2 | 21'상 보수 |
| 4 | 19하 | 교면포장 | 포장 망상균열 | | 40.0 | 7.0 | 280.00 | m <sup>2</sup> | 1 | |
| 5 | 23하 | 신축이음 | 후타재 균열 | 0.2 | 0.5 | | 2.50 | m | 5 | |

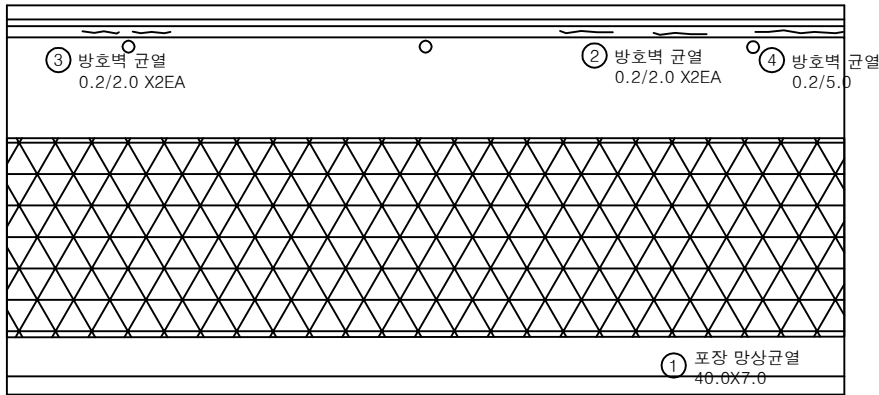
| 번호 | 구분 | 부재 | 손상내용 | 손상현황 | | | | | | 비 고 |
|---|---|---|---|---|---|---|---|---|---|---|
| 1 | 19하 | 교면포장 | 포장 망상균열 | | 40.0 | 7.0 | 280.00 | m <sup>2</sup> | 1 | |
| 2 | 21하 | 방호벽 | 방호벽 균열 | 0.2 | 2.0 | | 4.00 | m | 2 | |
| 3 | 23하 | 방호벽 | 방호벽 균열 | 0.2 | 2.0 | | 4.00 | m | 2 | |
| 4 | 23하 | 방호벽 | 방호벽 균열 | 0.2 | 5.0 | | 5.00 | m | 1 | |

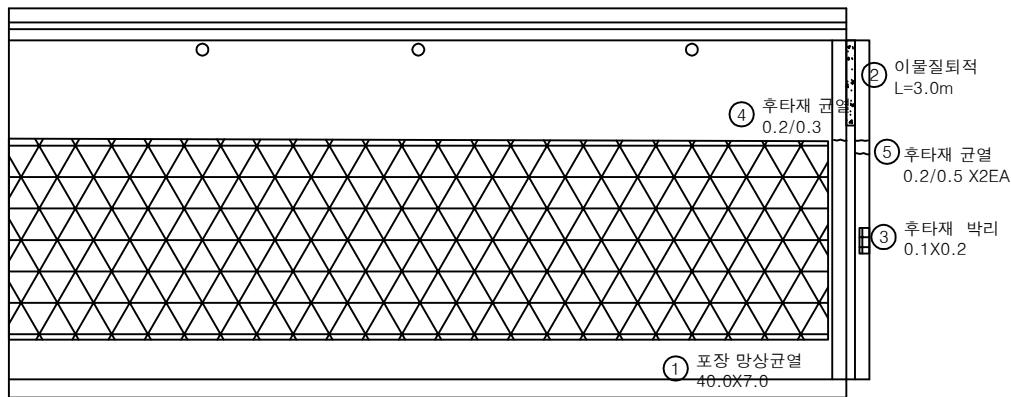
| 번호 | 구분 | 부재 | 손상내용 | 손상현황 | | | | | | 비 고 |
|---|---|---|---|---|---|---|---|---|---|---|
| 1 | 19하 | 교면포장 | 포장 망상균열 | | 40.0 | 7.0 | 280.00 | m <sup>2</sup> | 1 | |
| 2 | 19하 | 신축이음 | 이물질 퇴적 | | 3.0 | | 3.00 | m | 1 | |
| 3 | 19하 | 신축이음 | 후타재 박리 | | 0.1 | 0.2 | 0.02 | m <sup>2</sup> | 1 | |
| 4 | 23하 | 신축이음 | 후타재 균열 | 0.2 | 0.3 | | 0.30 | m | 1 | |
| 5 | 23하 | 신축이음 | 후타재 균열 | 0.2 | 0.5 | | 1.00 | m | 2 | |

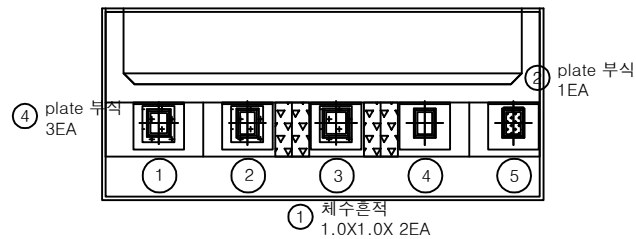
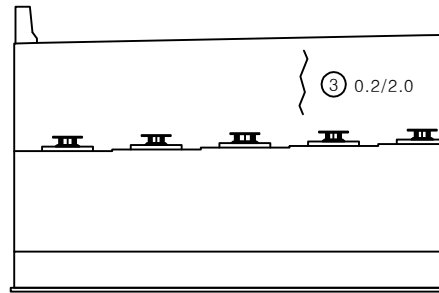
ID : 장기교 교대 A2 (상주방향)

| 번호 | 구분 | 부재 | 손상내용 | 손상현황 | | | | | | 비고 |
|---|---|---|---|---|---|---|---|---|---|---|
| 2 | 19하 | 교량받침 | plate 부식 | | | | 1.00 | EA | 1 | |
| 3 | 21하 | 교대 | 균열(0.3mm미만) | 0.2 | 2.0 | | 2.00 | m | 1 | 25'상 보수 |
| 4 | 23하 | 교량받침 | plate 부식 | | | | 3.00 | EA | 3 | |

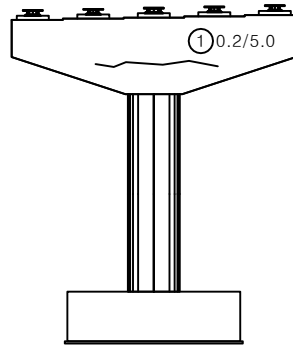
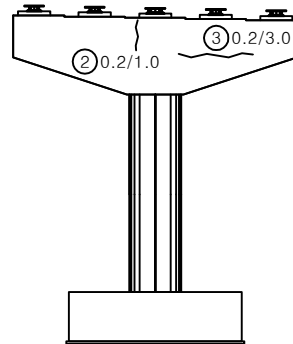
| 번호 | 구분 | 부재 | 손상내용 | 손상현황 | | | | | | 비고 |
|---|---|---|---|---|---|---|---|---|---|---|
| 1 | 21하 | 교각 | 균열(0.3mm미만) | 0.2 | 5.0 | | 5.00 | m | 1 | |
| 2 | 23하 | 교각 | 균열(0.3mm미만) | 0.2 | 1.0 | | 1.00 | m | 1 | 25상 보수 |
| 3 | 23하 | 교각 | 균열(0.3mm미만) | 0.2 | 3.0 | | 3.00 | m | 1 | |

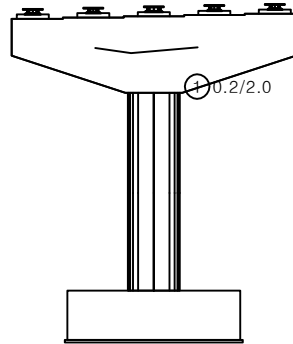
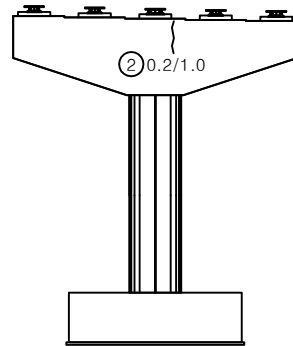
| 번호 | 구분 | 부재 | 손상내용 | 손상현황 | | | | | | 비고 |
|---|---|---|---|---|---|---|---|---|---|---|
| 1 | 19하 | 교각 | 균열(0.3mm미만) | 0.2 | 2.0 | | 2.00 | m | 1 | |
| 2 | 23하 | 교각 | 균열(0.3mm미만) | 0.2 | 1.0 | | 1.00 | m | 1 | 25상 보수 |

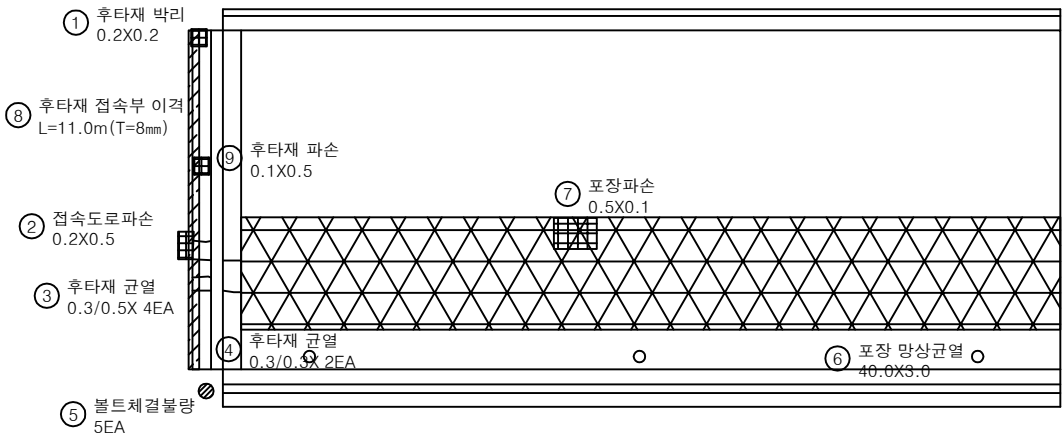
| 번호 | 구분 | 부재 | 손상내용 | 손상현황 | | | | | | 비 고 |
|---|---|---|---|---|---|---|---|---|---|---|
| 3 | 19하 | 신축이음 | 후타재 균열 | 0.3 | 0.5 | | 2.00 | m | 4 | 21'하 보수 |
| 4 | 19하 | 신축이음 | 후타재 균열 | 0.3 | 0.3 | | 0.60 | m | 2 | 21'하 보수 |
| 6 | 19하 | 교면포장 | 포장 망상균열 | | 40.0 | 3.0 | 120.00 | m <sup>2</sup> | 1 | |

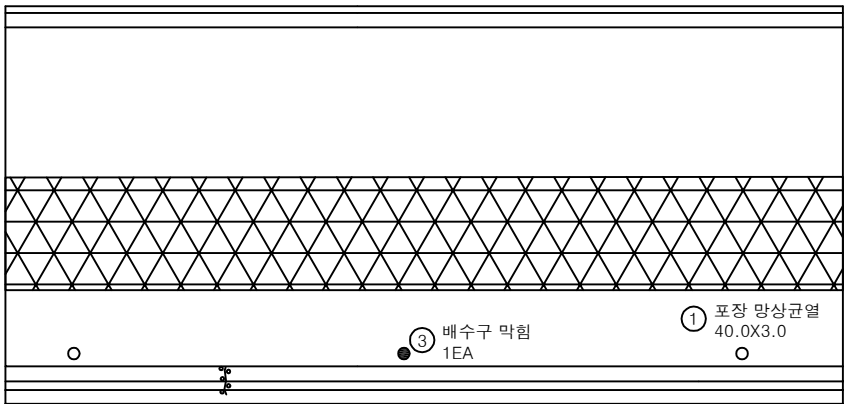
② 균열부백태  
0.1X1.5

① 포장 망상균열  
40.0X3.0

| 번호 | 구분 | 부재 | 손상내용 | 손상현황 | | | | | | 비고 |
|---|---|---|---|---|---|---|---|---|---|---|
| 1 | 19하 | 교면포장 | 포장 망상균열 | | 40.0 | 3.0 | 120.00 | m <sup>2</sup> | 1 | |
| 2 | 23하 | 방호벽 | 균열부백태 | | 0.1 | 1.5 | 0.15 | m <sup>2</sup> | 1 | |

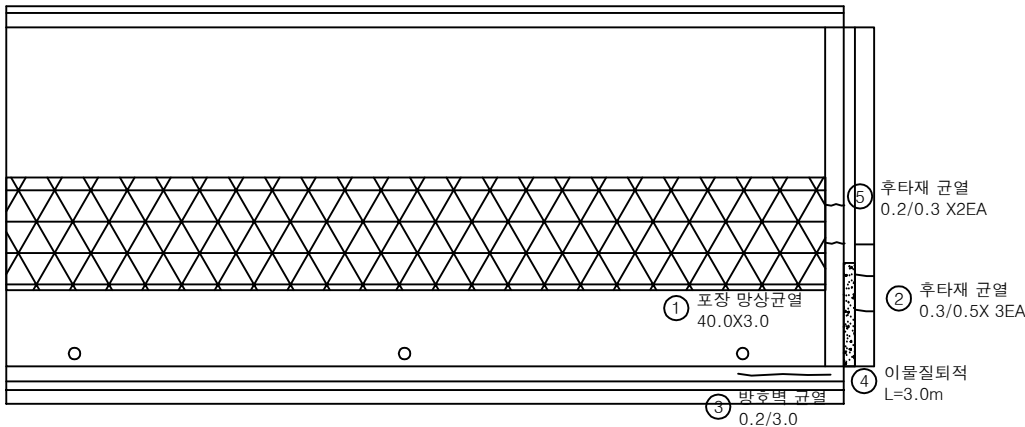
| 번호 | 구분 | 부재 | 손상내용 | 손상현황 | | | | | | 비고 |
|---|---|---|---|---|---|---|---|---|---|---|
| 1 | 19하 | 교면포장 | 포장 망상균열 | | 40.0 | 3.0 | 120.00 | m <sup>2</sup> | 1 | |
| 2 | 19하 | 신축이음 | 후타재 균열 | 0.3 | 0.5 | | 1.50 | m | 3 | 21'하 보수 |
| 3 | 23하 | 방호벽 | 방호벽 균열 | 0.2 | 3.0 | | 3.00 | m | 1 | |
| 5 | 23하 | 신축이음 | 후타재 균열 | 0.2 | 0.3 | | 0.60 | m | 2 | |

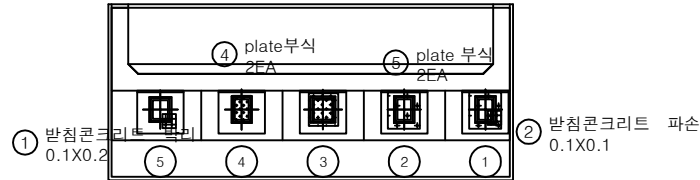
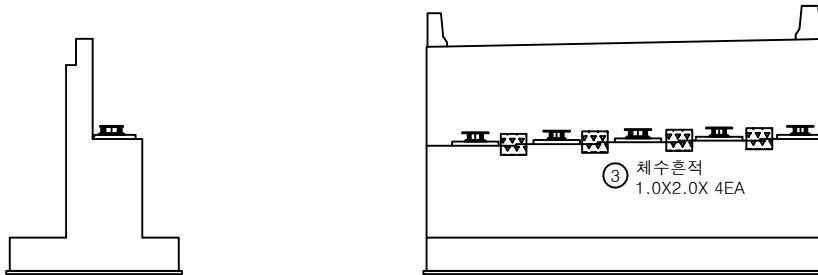
| 번호 | 구분 | 부재 | 손상내용 | 손상현황 | | | | | | 비 고 |
|---|---|---|---|---|---|---|---|---|---|---|
| 4 | 21하 | 교량받침 | plate 부식 | | | | 2.00 | EA | 2 | |
| 5 | 23하 | 교량받침 | plate 부식 | | | | 2.00 | EA | 2 | |

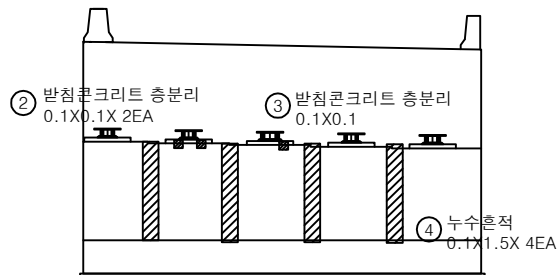
| 번호 | 구분 | 부재 | 손상내용 | 손상현황 | | | | | | 비고 |
|---|---|---|---|---|---|---|---|---|---|---|
| 1 | 19하 | 교량받침 | plate 부식 | | | | 3.00 | EA | 3 | |
| 4 | 19하 | 교대 | 누수흔적 | | 0.1 | 1.5 | 0.60 | ㎡ | 4 | |

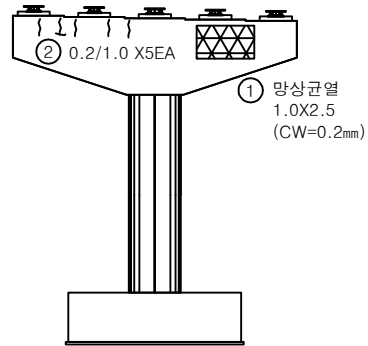
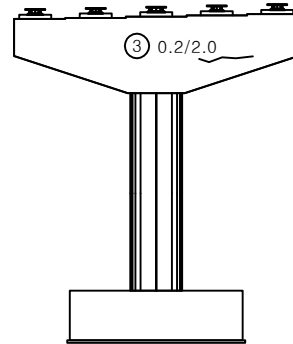
| 번호 | 구분 | 부재 | 손상내용 | 손상현황 | | | | | | 비고 |
|---|---|---|---|---|---|---|---|---|---|---|
| 1 | 23하 | 교각 | 망상균열 | 0.2 | 1.0 | 2.5 | 2.50 | m | 1 | |
| 2 | 23하 | 교각 | 균열(0.3mm미만) | 0.2 | 1.0 | | 5.00 | m | 5 | |
| 3 | 23하 | 교각 | 균열(0.3mm미만) | 0.2 | 2.0 | | 2.00 | m | 1 | |

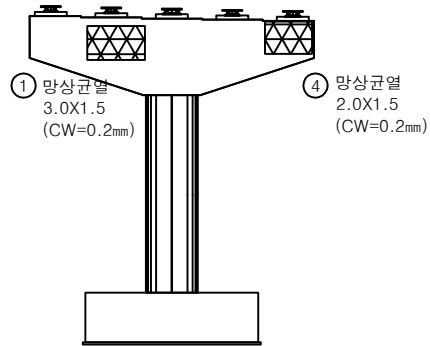
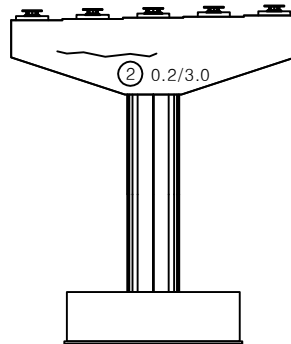
| 번호 | 구분 | 부재 | 손상내용 | 손상현황 | | | | | | 비고 |
|---|---|---|---|---|---|---|---|---|---|---|
| 1 | 23하 | 교각 | 망상균열 | 0.2 | 3.0 | 1.5 | 4.50 | m <sup>2</sup> | 1 | |
| 2 | 23하 | 교각 | 균열(0.3mm미만) | 0.2 | 3.0 | | 3.00 | m | 1 | |
| 3 | 23하 | 교량받침 | 무수축물탈 균열 | 0.1 | 0.2 | | 0.40 | m | 2 | |
| 4 | 23하 | 교각 | 망상균열 | 0.2 | 2.0 | 1.5 | 3.00 | m <sup>2</sup> | 1 | |

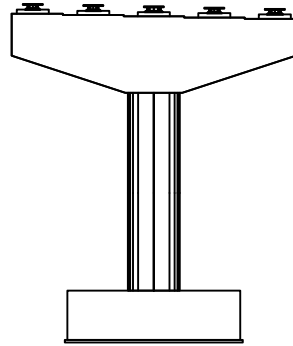
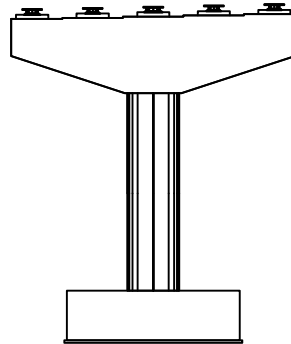
| 번호 | 구분 | 부재 | 손상내용 | 손상현황 | | | | | | 비고 |
|---|---|---|---|---|---|---|---|---|---|---|
| 1 | 23하 | 교량받침 | 받침콘크리트 균열 | 0.1 | 0.3 | | 0.30 | m | 1 | |
