상주영천고속도로 2024~2025년 시설물 안전점검 용역  
(2025년 상반기 정기안전점검)

# 외 관 조 사 망 도

금매교

2025.04

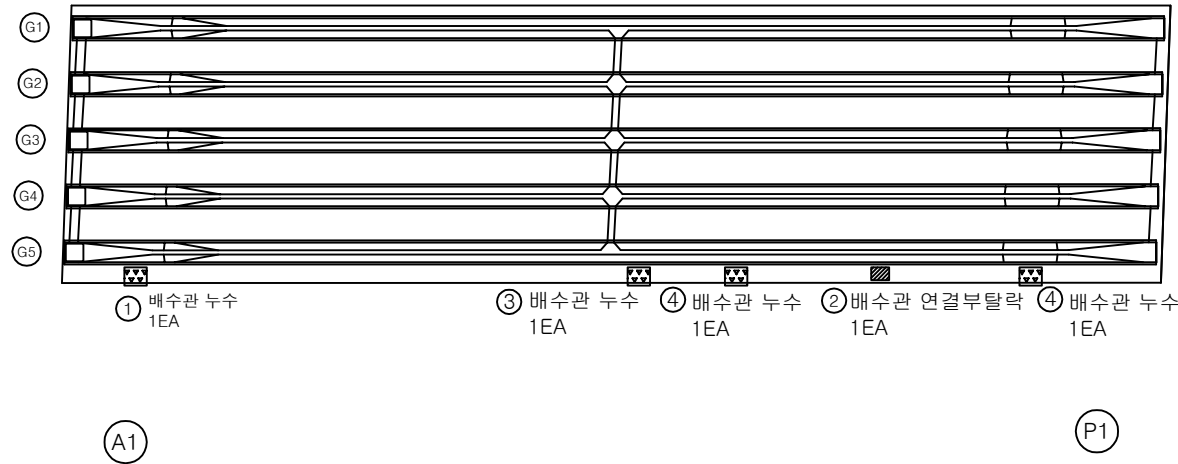
| 번호 | 구분 | 부재 | 손상내용 | 손상현황 | | | | | | 비 고 |
|---|---|---|---|---|---|---|---|---|---|---|
| 1 | 19하 | 배수시설 | 배수관 누수 | | | | 1.00 | EA | 1 | |
| 3 | 21하 | 배수시설 | 배수관 누수 | | | | 1.00 | EA | 1 | |
| 4 | 21하 | 배수시설 | 배수관 누수 | | | | 1.00 | EA | 1 | |
| 5 | 23하 | 배수시설 | 배수관 누수 | | | | 1.00 | EA | 1 | |

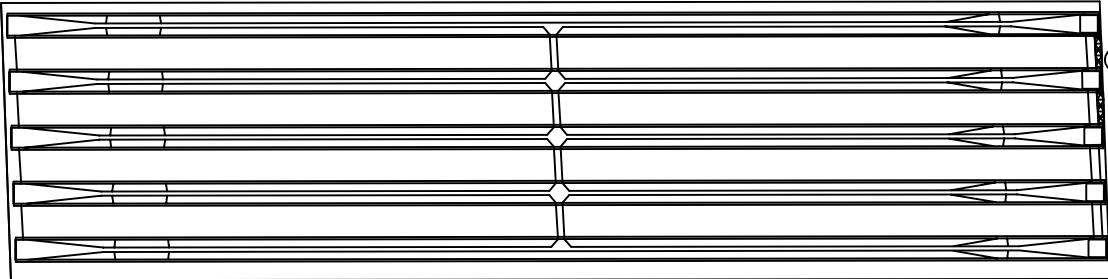
① 재료분리  
1.0X0.3 X2EA

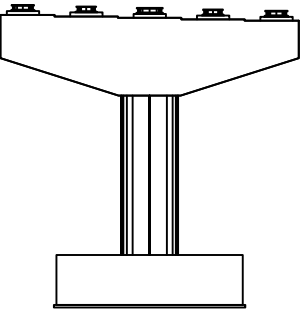
정면

① 볼트 부식  
20EA
