상주영천고속도로 2024~2025년 시설물 안전점검 용역  
(2025년 상반기 정기안전점검)

# 외 관 조 사 망 도

가호교

2025.04

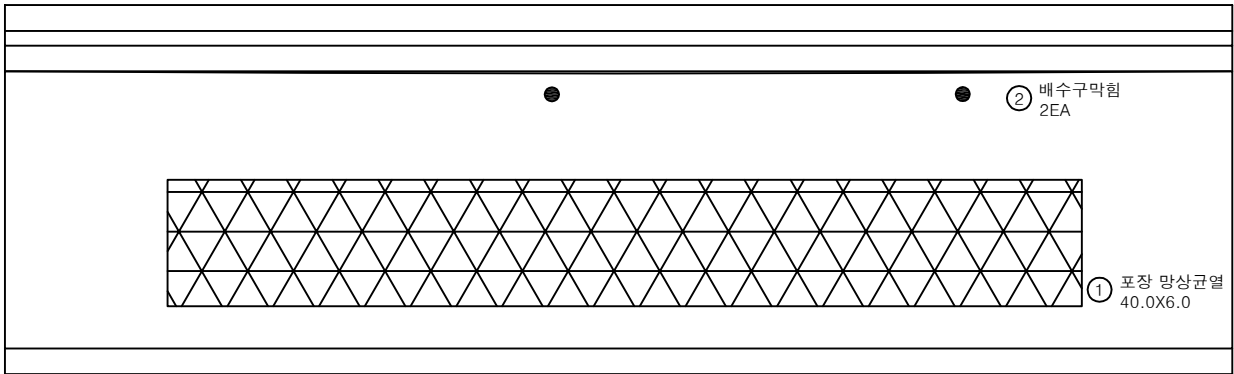
| 번호 | 구분 | 부재 | 손상내용 | 손상현황 | | | | | | 비고 |
|---|---|---|---|---|---|---|---|---|---|---|
| 1 | 19하 | 교면포장 | 포장 망상균열 | | 40.0 | 6.0 | 240.00 | m <sup>2</sup> | 1 | |
| 2 | 19하 | 배수시설 | 배수구 막힘 | | | | 2.00 | EA | 2 | |

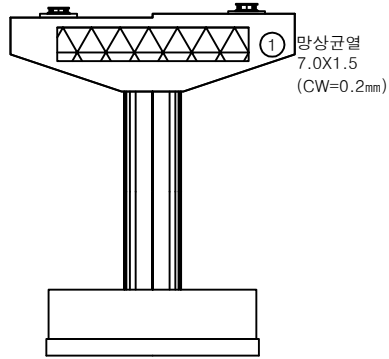
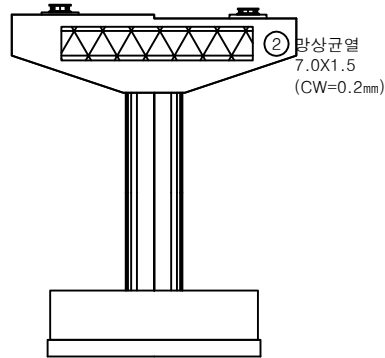
ID : 가호교 교각 P1 (상주방향)

| 번호 | 구분 | 부재 | 손상내용 | 손상현황 | | | | | | 비고 |
|---|---|---|---|---|---|---|---|---|---|---|
| 1 | 19하 | 교각 | 망상균열 | 0.2 | 7.0 | 1.5 | 10.50 | m <sup>2</sup> | 1 | 25'상 보수 |
| 2 | 23하 | 교각 | 망상균열 | 0.2 | 7.0 | 1.5 | 10.50 | m <sup>2</sup> | 1 | |

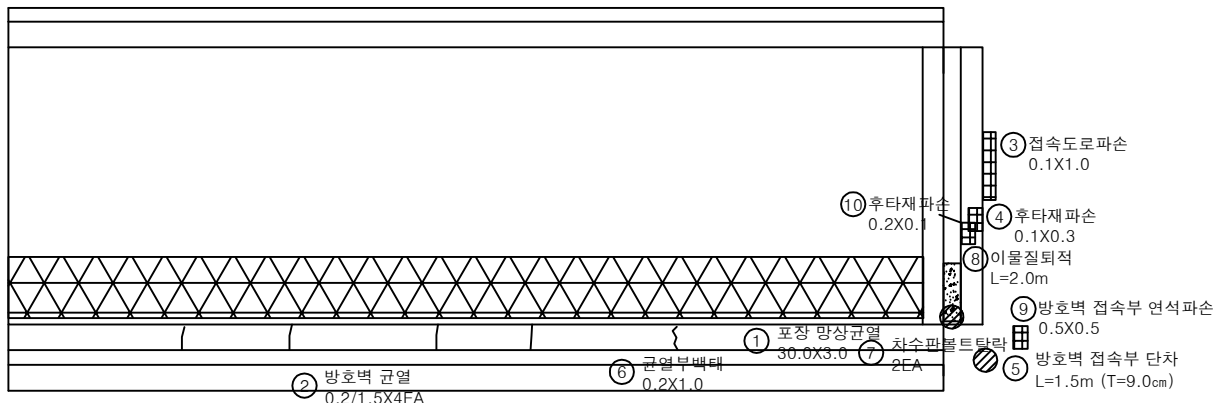
| 번호 | 구분 | 부재 | 손상내용 | 손상현황 | | | | | | 비 고 |
|---|---|---|---|---|---|---|---|---|---|---|
| 1 | 19하 | 교면포장 | 포장 망상균열 | | 30.0 | 3.0 | 90.00 | m <sup>2</sup> | 1 | 21'하 보수 |
| 2 | 19하 | 방호벽 | 방호벽 균열 | 0.2 | 1.5 | | 6.00 | m | 4 | |
| 6 | 21하 | 방호벽 | 균열부백태 | | 0.2 | 1.0 | 0.20 | m <sup>2</sup> | 1 | |

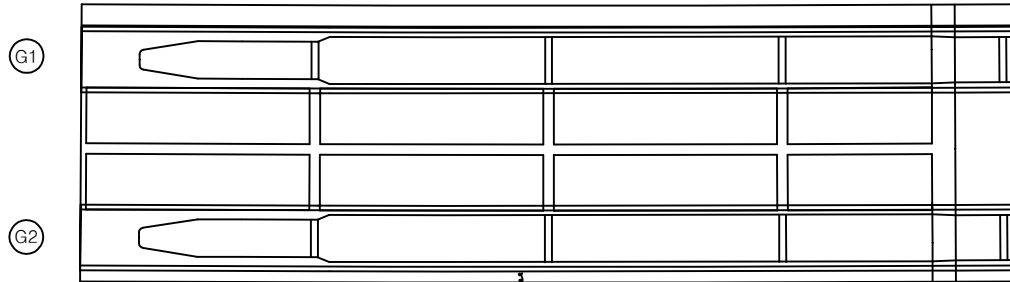
1 균열부백태  
0.2X1.0

| 번호 | 구분 | 부재 | 손상내용 | 손상현황 | | | | | | 비고 |
|---|---|---|---|---|---|---|---|---|---|---|
| 1 | 21하 | 바닥판 | 균열부백태 | | 0.2 | 1.0 | 0.20 | m <sup>2</sup> | 1 | |

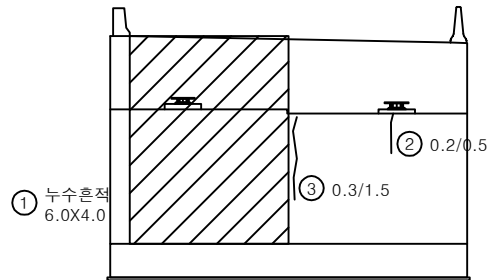
평면도

| 번호 | 구분 | 부재 | 손상내용 | 손상현황 | | | | | | 비고 |
|---|---|---|---|---|---|---|---|---|---|---|
| 1 | 19하 | 교대 | 누수흔적 | | 6.0 | 4.0 | 24.00 | ㎡ | 1 | |
| 2 | 19하 | 교대 | 균열(0.3mm미만) | 0.2 | 0.5 | | 0.50 | m | 1 | 21'상 보수 |
| 3 | 25상 | 교대 | 균열(0.3mm이상) | 0.3 | 1.5 | | 1.50 | m | 1 | |

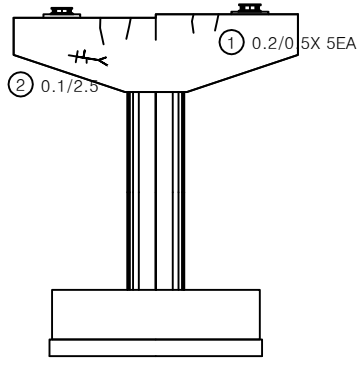
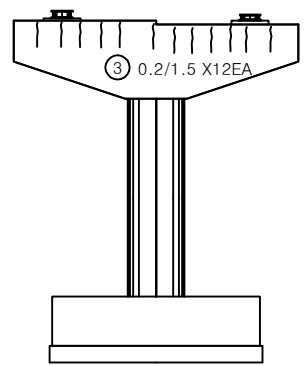
ID : 가호교 교각 P1 (영천방향)

| 번호 | 구분 | 부재 | 손상내용 | 손상현황 | | | | | | 비고 |
|---|---|---|---|---|---|---|---|---|---|---|
| 1 | 19하 | 교각 | 균열(0.3mm미만) | 0.2 | 0.5 | | 2.50 | m | 5 | 25'상 보수 |
| 2 | 19하 | 교각 | 균열(0.3mm미만) | 0.1 | 2.5 | | 2.50 | m | 1 | 25'상 보수 |
| 3 | 23하 | 교각 | 균열(0.3mm미만) | 0.2 | 1.5 | | 18.00 | m | 12 | |
