상주영천고속도로 2024~2025년 시설물 안전점검 용역  
(2025년 상반기 정기안전점검)

# 외 관 조 사 망 도

산성교

2025.04

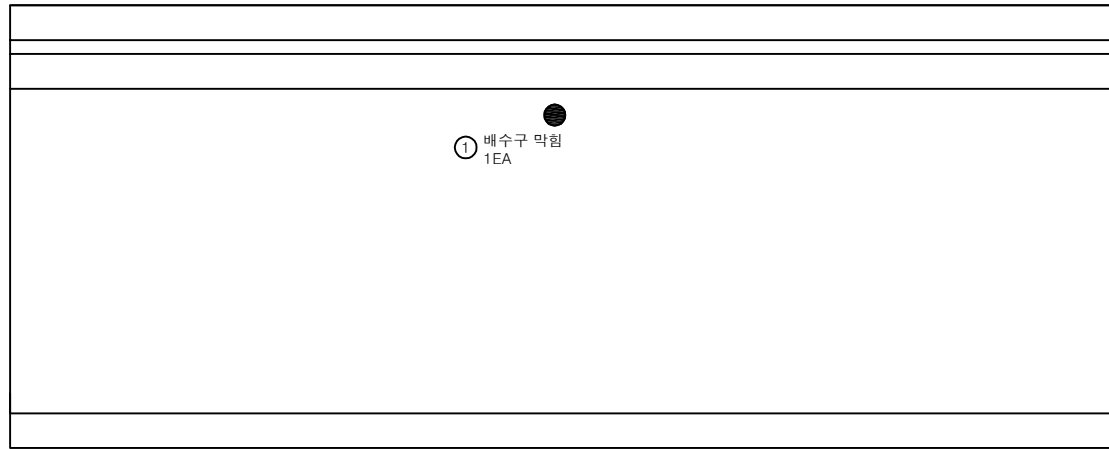
| 번호 | 구분 | 부재 | 손상내용 | 손상현황 | | | | | 비고 |
|---|---|---|---|---|---|---|---|---|---|
| 1 | 23하 | 배수시설 | 배수구 막힘 | | | | 1.00 | EA | 1 |

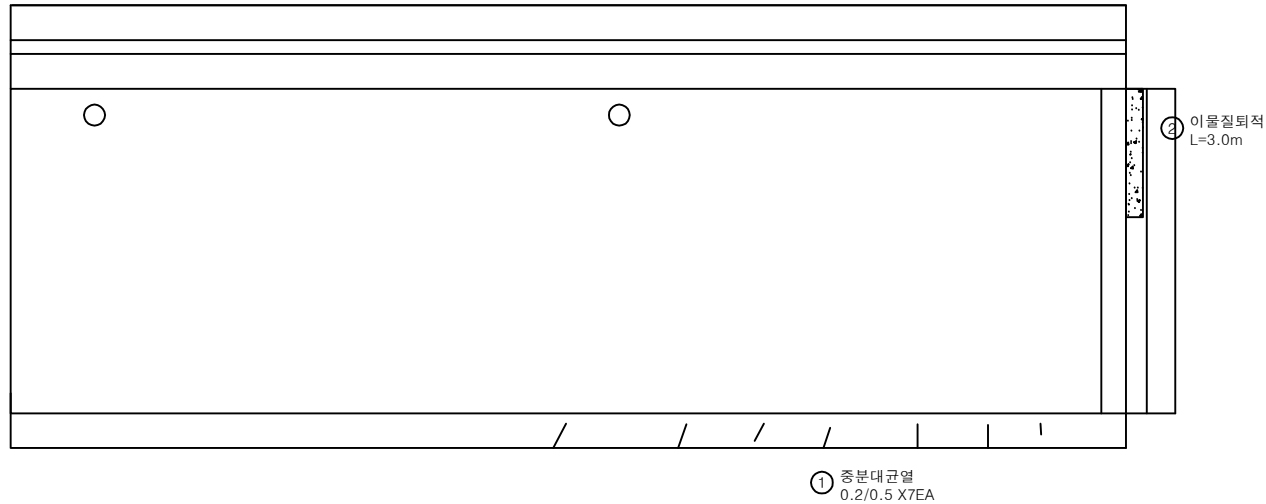
| 번호 | 구분 | 부재 | 손상내용 | 손상현황 | | | | | 비고 |
|---|---|---|---|---|---|---|---|---|---|
| 1 | 19하 | 중분대 | 중분대 균열 | 0.2 | 0.5 | | 3.50 | m | 7 |

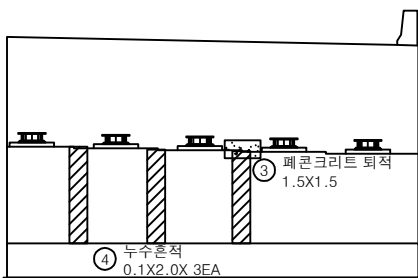
| 번호 | 구분 | 부재 | 손상내용 | 손상현황 | | | | | 비고 |
|---|---|---|---|---|---|---|---|---|---|
| 2 | 19하 | 교량받침 | plate 부식 | | | | 1.00 | EA | 1 |
| 4 | 19하 | 교대 | 누수흔적 | | 0.1 | 2.0 | 0.60 | m <sup>2</sup> | 3 |

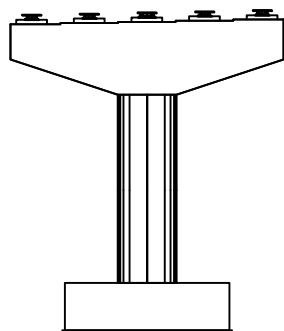
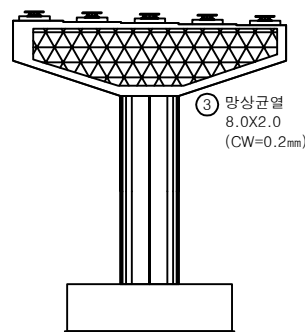
| 번호 | 구분 | 부재 | 손상내용 | 손상현황 | | | | | 비고 |
|---|---|---|---|---|---|---|---|---|---|
| 1 | 23하 | 교량받침 | 무수축물탈 균열 | 0.2 | 0.3 | | 0.60 | m | 2 |
| 3 | 23하 | 교각 | 망상균열 | 0.2 | 8.0 | 2.0 | 16.00 | m <sup>2</sup> | 1 |

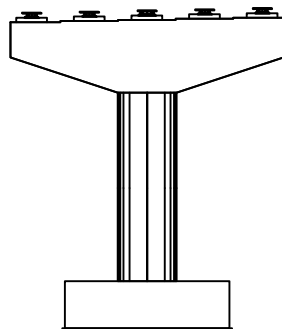
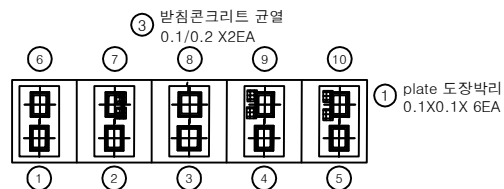
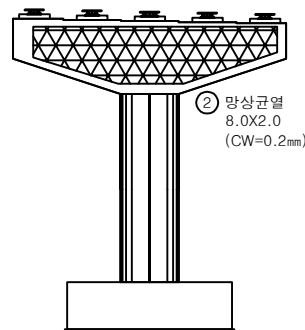
| 번호 | 구분 | 부재 | 손상내용 | 손상현황 | | | | | 비고 |
|---|---|---|---|---|---|---|---|---|---|
| 2 | 21하 | 교각 | 망상균열 | 0.2 | 8.0 | 2.0 | 16.00 | m <sup>2</sup> | 1 |
| 3 | 21하 | 교량발침 | 발침콘크리트 균열 | 0.1 | 0.2 | | 0.20 | m | 1 |

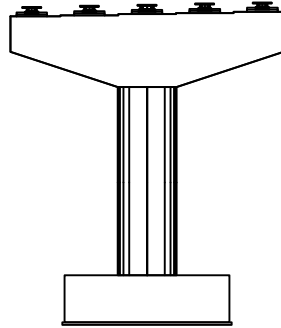
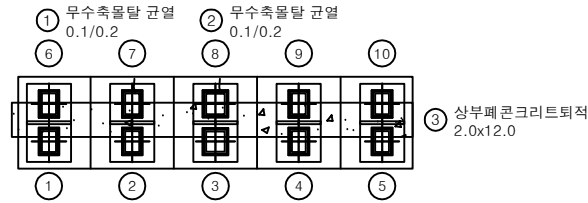
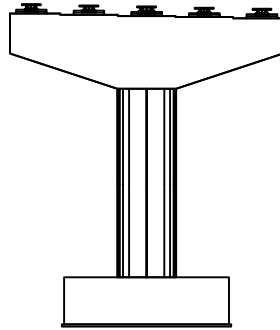
| 번호 | 구분 | 부재 | 손상내용 | 손상현황 | | | | | | 비고 |
|---|---|---|---|---|---|---|---|---|---|---|
| 1 | 19하 | 교량받침 | 무수축물탈 균열 | 0.1 | 0.2 | | 0.20 | m | 1 | |
| 2 | 21하 | 교량받침 | 무수축물탈 균열 | 0.1 | 0.2 | | 0.20 | m | 1 | |

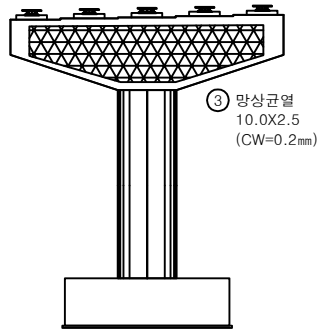
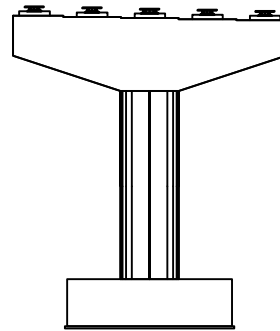
| 번호 | 구분 | 부재 | 손상내용 | 손상현황 | | | | | 비고 |
|---|---|---|---|---|---|---|---|---|---|
| 2 | 21하 | 교량받침 | 무수축물탈 균열 | 0.1 | 0.1 | | 0.20 | m | 2 |
| 3 | 21하 | 교각 | 망상균열 | 0.2 | 10.0 | 2.5 | 25.00 | m <sup>2</sup> | 1 |

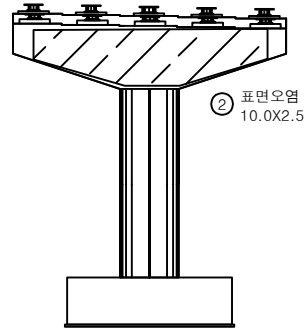
② 표면오염  
10.0X2.5

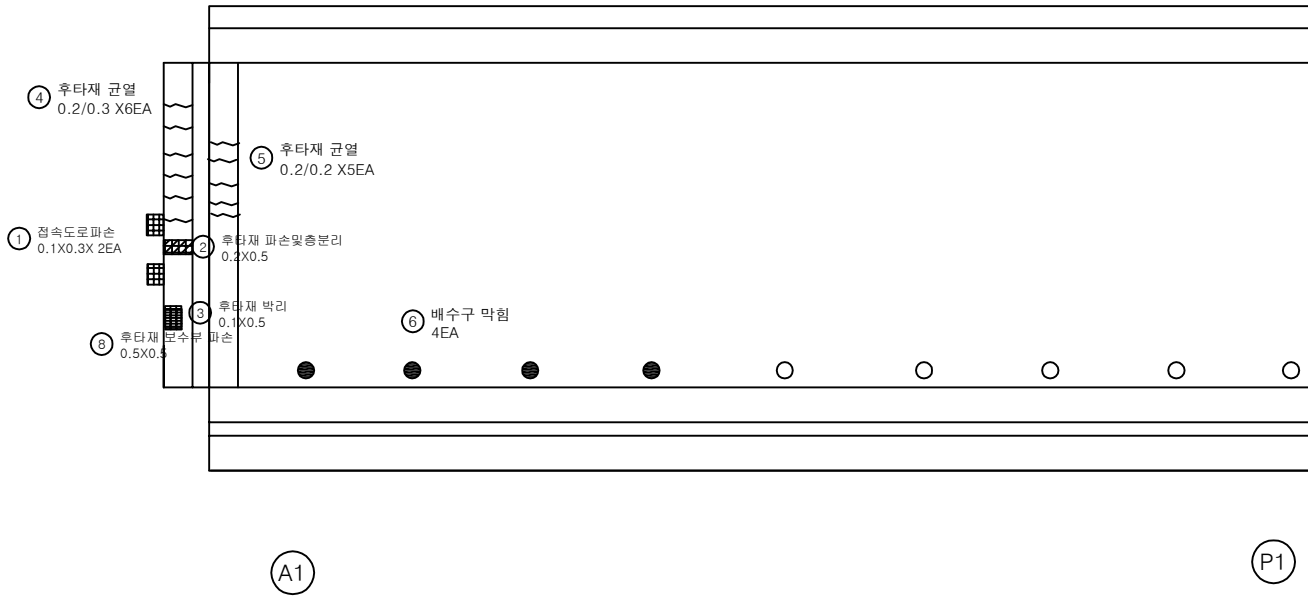
| 번호 | 구분 | 부재 | 손상내용 | 손상현황 | | | | | 비고 |
|---|---|---|---|---|---|---|---|---|---|
| 4 | 21하 | 신축이음 | 후타재 균열 | 0.2 | 0.3 | | 1.80 | m | 6 |
| 5 | 21하 | 신축이음 | 후타재 균열 | 0.2 | 0.2 | | 1.00 | m | 5 |

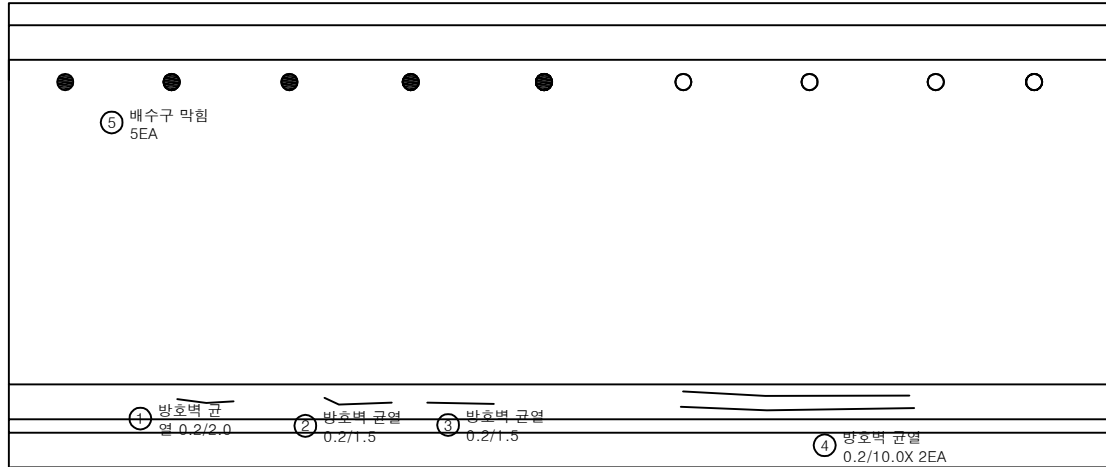
| 번호 | 구분 | 부재 | 손상내용 | 손상현황 | | | | | | 비고 |
|---|---|---|---|---|---|---|---|---|---|---|
| 1 | 19하 | 방호벽 | 방호벽 균열 | 0.2 | 2.0 | | 2.00 | m | 1 | |
| 2 | 19하 | 방호벽 | 방호벽 균열 | 0.2 | 1.5 | | 1.50 | m | 1 | |
| 3 | 19하 | 방호벽 | 방호벽 균열 | 0.2 | 1.5 | | 1.50 | m | 1 | |
| 4 | 19하 | 방호벽 | 방호벽 균열 | 0.2 | 10.0 | | 20.00 | m | 2 | |

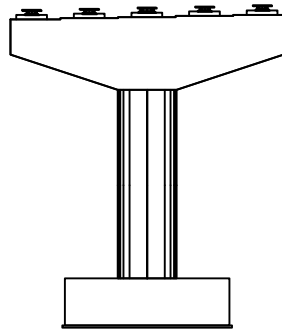
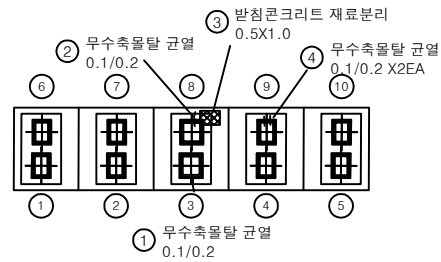
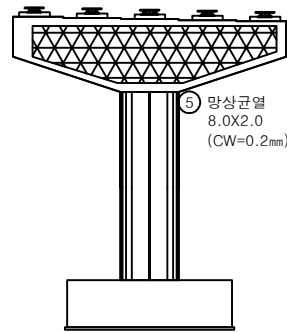
| 번호 | 구분 | 부재 | 손상내용 | 손상현황 | | | | | 비고 |
|---|---|---|---|---|---|---|---|---|---|
| 1 | 21하 | 교량받침 | 무수축물탈 균열 | 0.1 | 0.2 | | 0.20 | m | 1 |
| 2 | 23하 | 교량받침 | 무수축물탈 균열 | 0.1 | 0.2 | | 0.20 | m | 1 |
| 4 | 23하 | 교량받침 | 무수축물탈 균열 | 0.1 | 0.2 | | 0.40 | m | 2 |
| 5 | 23하 | 교각 | 망상균열 | 0.2 | 8.0 | 2.0 | 16.00 | m <sup>2</sup> | 1 |

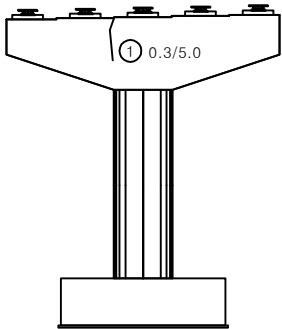
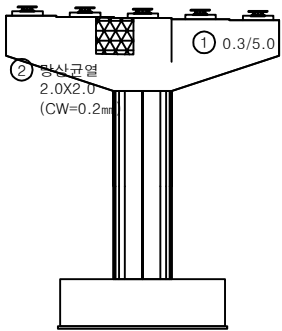
| 번호 | 구분 | 부재 | 손상내용 | 손상현황 | | | | | | 비고 |
|---|---|---|---|---|---|---|---|---|---|---|
| 1 | 19하 | 교각 | 균열(0.3mm이상) | 0.3 | 5.0 | | 5.00 | m | 1 | 25'상 보수 |
| 2 | 21하 | 교각 | 망상균열 | 0.2 | 2.0 | 2.0 | 4.00 | m² | 1 | |
| 3 | 23하 | 교량받침 | 무수축물탈 균열 | 0.2 | 0.3 | | 0.30 | m | 1 | |

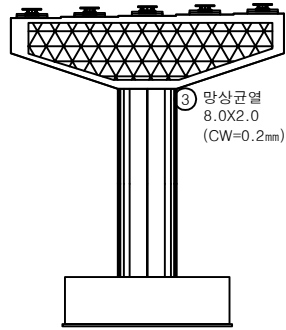
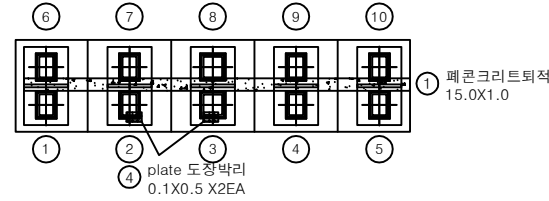
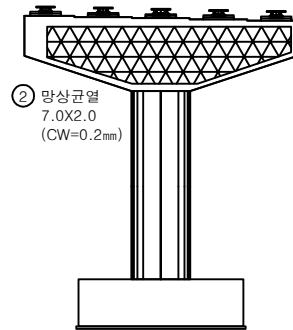
| 번호 | 구분 | 부재 | 손상내용 | 손상현황 | | | | | 비고 |
|---|---|---|---|---|---|---|---|---|---|
| 2 | 21하 | 교각 | 망상균열 | 0.2 | 7.0 | 2.0 | 14.00 | m <sup>2</sup> | 1 |
| 3 | 23하 | 교각 | 망상균열 | 0.2 | 8.0 | 2.0 | 16.00 | m <sup>2</sup> | 1 |

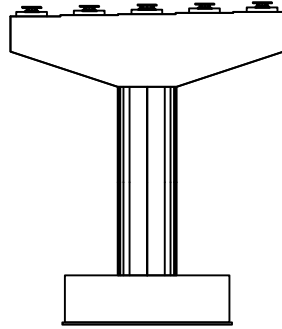
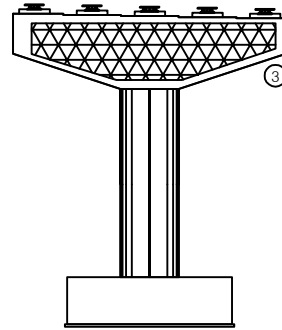
| 번호 | 구분 | 부재 | 손상내용 | 손상현황 | | | | | 비고 |
|---|---|---|---|---|---|---|---|---|---|
| 1 | 19하 | 교량받침 | 무수축물탈 균열 | 0.1 | 0.2 | | 0.40 | m | 2 |
| 2 | 19하 | 교량받침 | 무수축물탈 균열 | 0.1 | 0.2 | | 0.60 | m | 3 |
| 3 | 19하 | 교각 | 망상균열 | 0.2 | 10.0 | 1.5 | 15.00 | m <sup>2</sup> | 1 |

③ 망상균열  
10.0X1.5  
(CW=0.2mm)

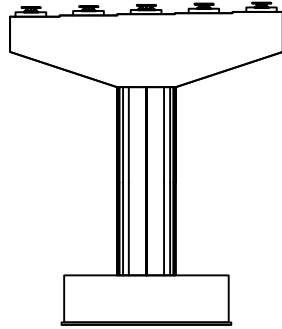
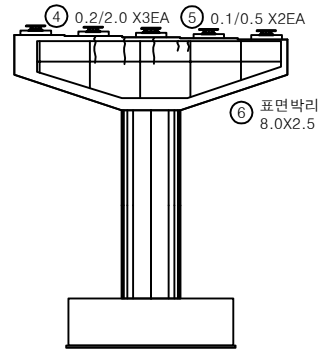
| 번호 | 구분 | 부재 | 손상내용 | 손상현황 | | | | | 비고 |
|---|---|---|---|---|---|---|---|---|---|
| 1 | 21하 | 교량받침 | 무수축물탈 균열 | 0.1 | 0.1 | | 0.10 | m | 1 |
| 2 | 21하 | 교량받침 | 받침콘크리트 균열 | 0.1 | 0.2 | | 0.20 | m | 1 |
| 3 | 21하 | 교량받침 | 무수축물탈 균열 | 0.1 | 0.1 | | 0.20 | m | 2 |
| 4 | 21하 | 교각 | 균열(0.3mm미만) | 0.2 | 2.0 | | 6.00 | m | 3 |
| 5 | 21하 | 교각 | 균열(0.3mm미만) | 0.1 | 0.5 | | 1.00 | m | 2 |
