상주영천고속도로 2024~2025년 시설물 안전점검 용역  
(2025년 상반기 정기안전점검)

# 외 관 조 사 망 도

배골교

2025.04

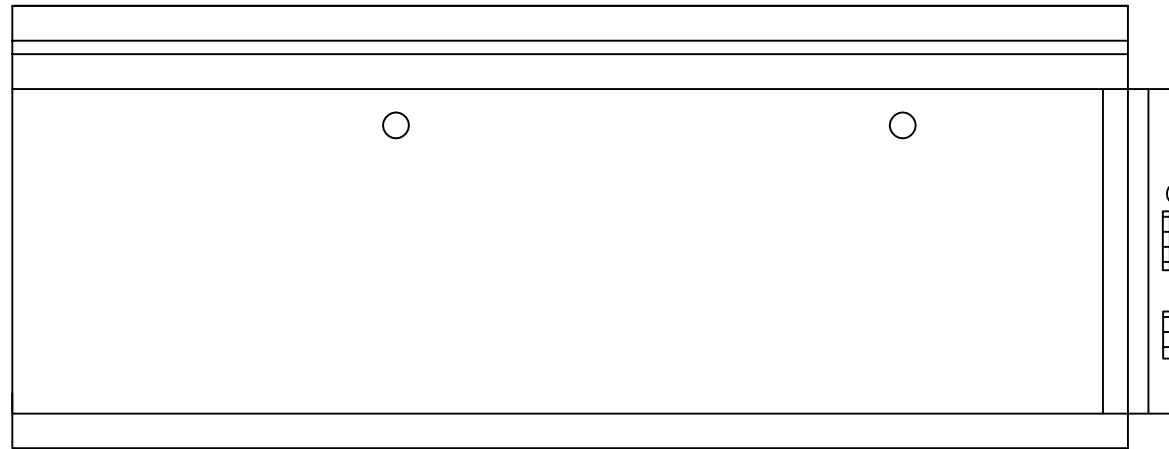
| 번호 | 구분 | 부재 | 손상내용 | 손상현황 | | | | | 비고 |
|---|---|---|---|---|---|---|---|---|---|
| 1 | 23상 | 신축이음 | 후타재 파손 | | 0.3 | 3.0 | 0.90 | m <sup>2</sup> | 1 |
| 2 | 23하 | 신축이음 | 후타재 파손 | | 0.3 | 1.6 | 0.48 | m <sup>2</sup> | 1 |

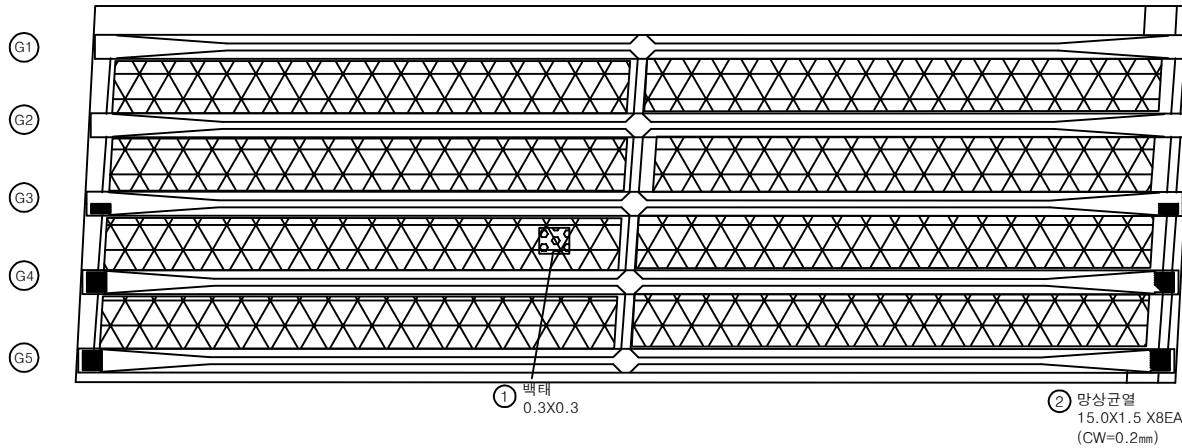
ID : 배골교 바닥판하면 S3(상주방향)

| 번호 | 구분 | 부재 | 손상내용 | 손상현황 | | | | | | 비 고 |
|---|---|---|---|---|---|---|---|---|---|---|
| 1 | 19하 | 바닥판 | 백태 | | 0.3 | 0.3 | 0.09 | m <sup>2</sup> | 1 | 24'상 보수 |
| 2 | 23하 | 바닥판 | 망상균열 | 0.2 | 15.0 | 1.5 | 180.00 | m <sup>2</sup> | 8 | |

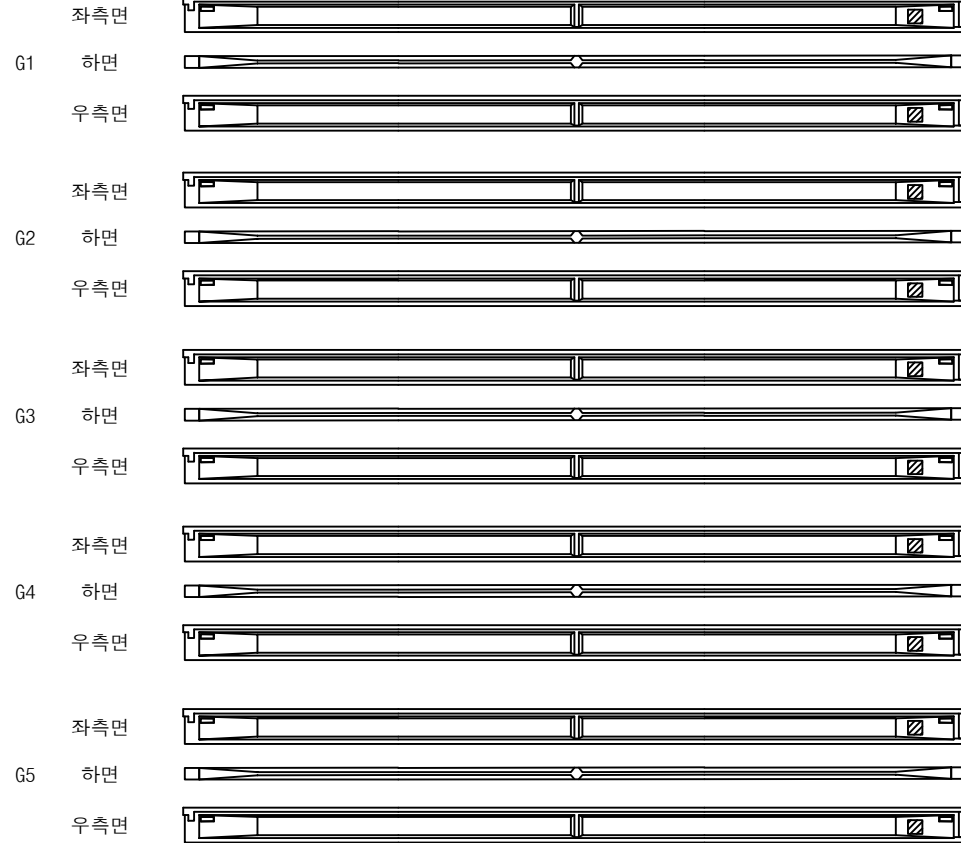
ID : 배골교 거더 S2 (G1~G5)(상주방향)

① 거더 인양홀박락  
0.2X0.3X 10EA

| 번호 | 구분 | 부재 | 손상내용 | 손상현황 | | | | | 비 고 |
|---|---|---|---|---|---|---|---|---|---|
| 1 | 19하 | 거더 | 인양홀 박락 | | 0.2 | 0.3 | 0.60 | m <sup>2</sup> | 10 |

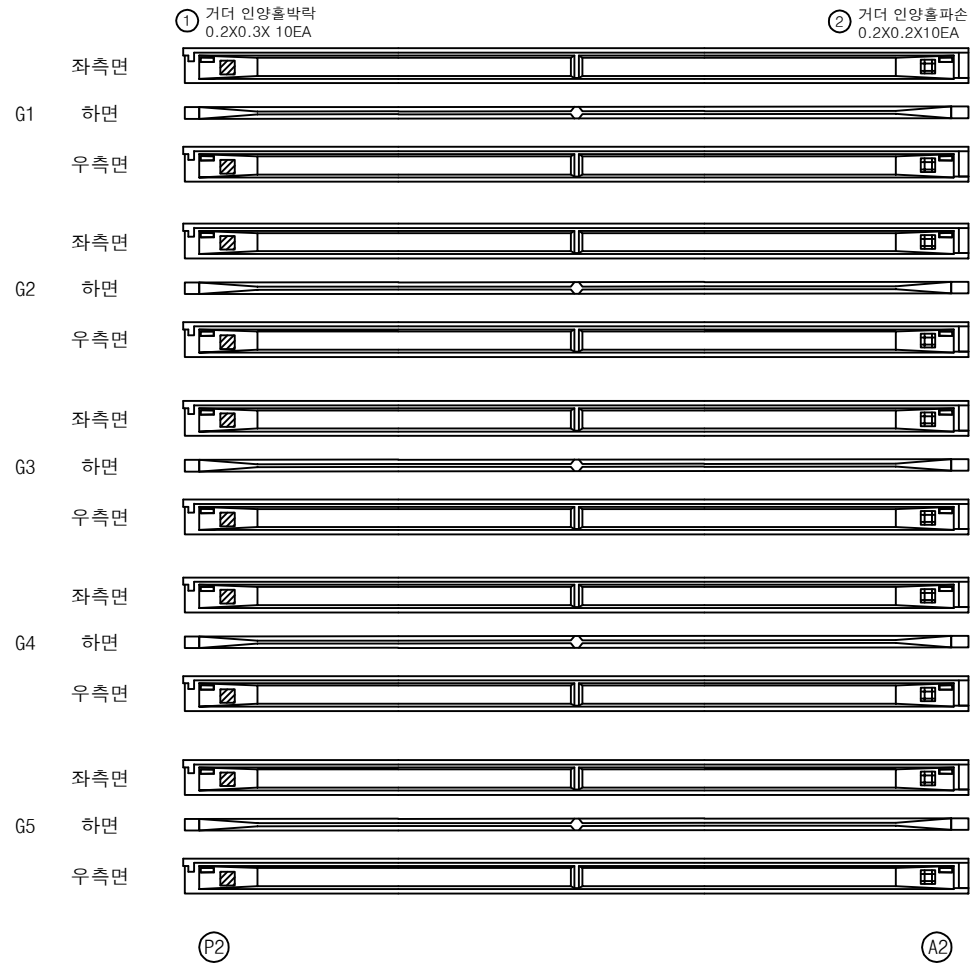
| 번호 | 구분 | 부재 | 손상내용 | 손상현황 | | | | | 비 고 |
|---|---|---|---|---|---|---|---|---|---|
| 1 | 19하 | 거더 | 인양홀 박락 | | 0.2 | 0.3 | 0.60 | m <sup>2</sup> | 10 |
| 2 | 19하 | 거더 | 인양홀 파손 | | 0.2 | 0.2 | 0.40 | m <sup>2</sup> | 10 |

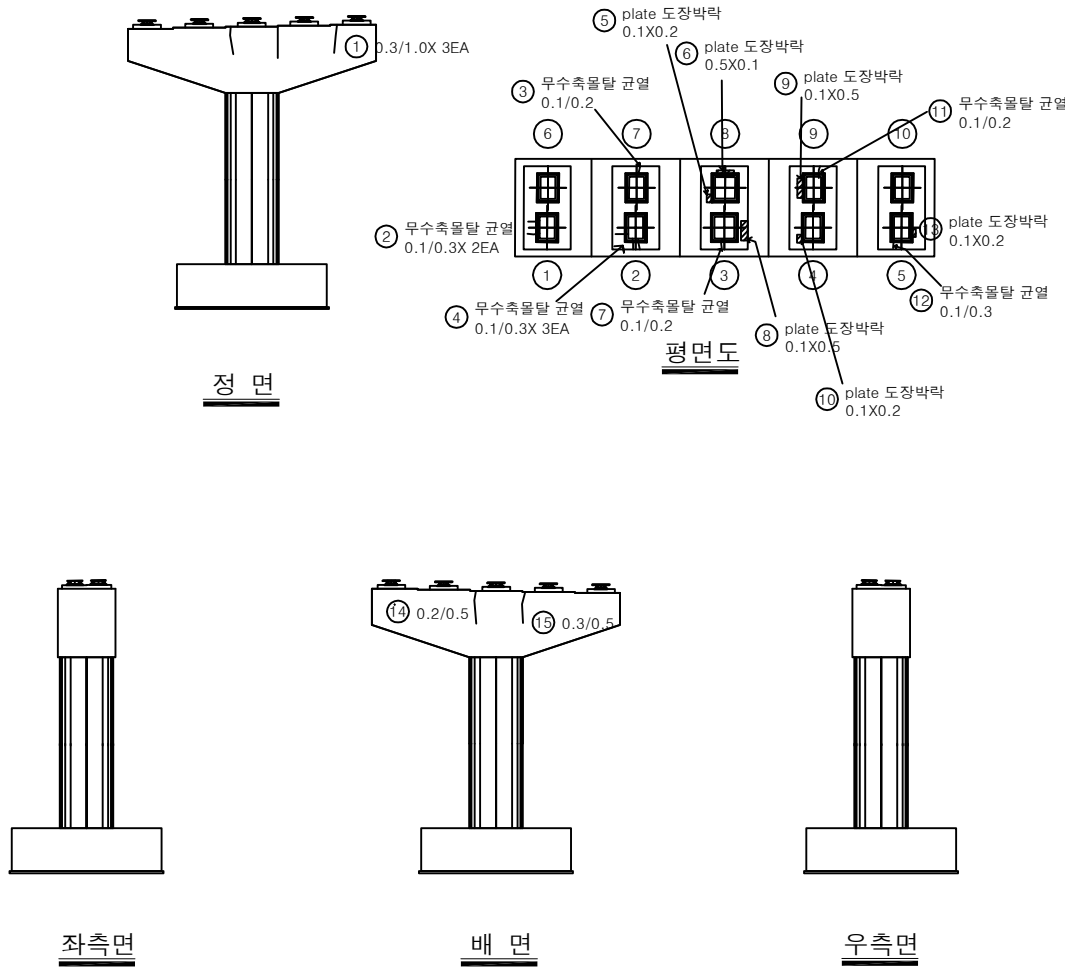
ID : 배골교 교각 P1 (상주방향)

| 번호 | 구분 | 부재 | 손상내용 | 손상현황 | | | | | 비 고 |
|---|---|---|---|---|---|---|---|---|---|
| 1 | 19하 | 교각 | 균열(0.3mm이상) | 0.3 | 1.0 | | 3.00 | m | 24'상 보수 |
| 2 | 19하 | 교량받침 | 무수축물탈 균열 | 0.1 | 0.3 | | 0.60 | m | 2 |
| 3 | 19하 | 교량받침 | 무수축물탈 균열 | 0.1 | 0.2 | | 0.20 | m | 1 |
| 4 | 19하 | 교량받침 | 무수축물탈 균열 | 0.1 | 0.3 | | 0.90 | m | 3 |
| 7 | 19하 | 교량받침 | 무수축물탈 균열 | 0.1 | 0.2 | | 0.20 | m | 1 |
| 11 | 19하 | 교량받침 | 무수축물탈 균열 | 0.1 | 0.2 | | 0.20 | m | 1 |
| 12 | 19하 | 교량받침 | 무수축물탈 균열 | 0.1 | 0.3 | | 0.30 | m | 1 |
| 14 | 19하 | 교각 | 균열(0.3mm미만) | 0.2 | 0.5 | | 0.50 | m | 24'상 보수 |
| 15 | 19하 | 교각 | 균열(0.3mm이상) | 0.3 | 0.5 | | 0.50 | m | 24'상 보수 |

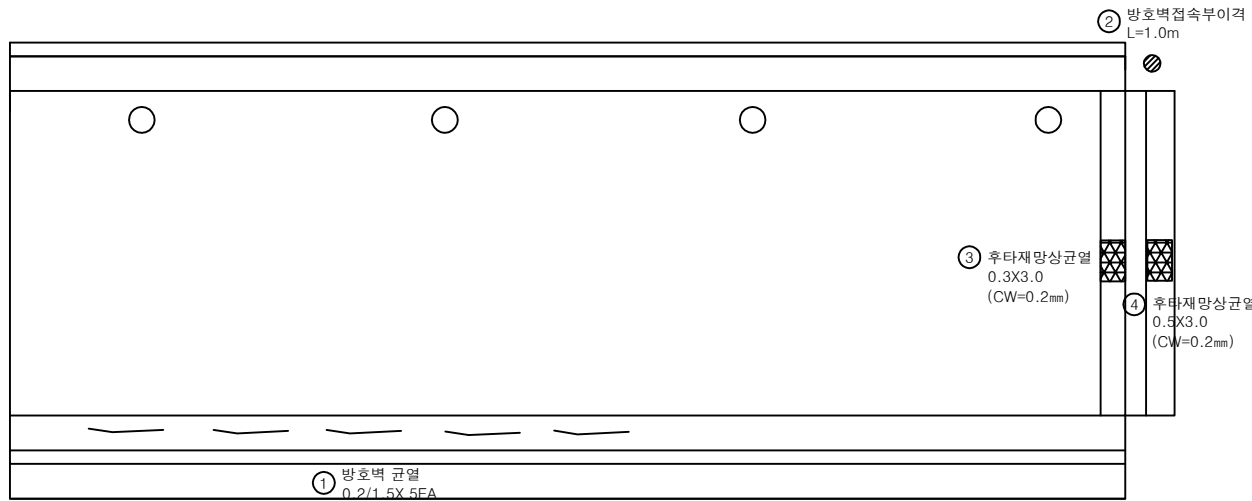
| 번호 | 구분 | 부재 | 손상내용 | 손상현황 | | | | | 비 고 |
|---|---|---|---|---|---|---|---|---|---|
| 1 | 19하 | 방호벽 | 방호벽 균열 | 0.2 | 1.5 | | 7.50 | m | 5 |
| 3 | 19하 | 신축이음 | 후타재 망상균열 | 0.2 | 0.3 | 3.0 | 0.90 | m² | 1 |
| 4 | 19하 | 신축이음 | 후타재 망상균열 | 0.2 | 0.5 | 3.0 | 1.50 | m² | 1 |

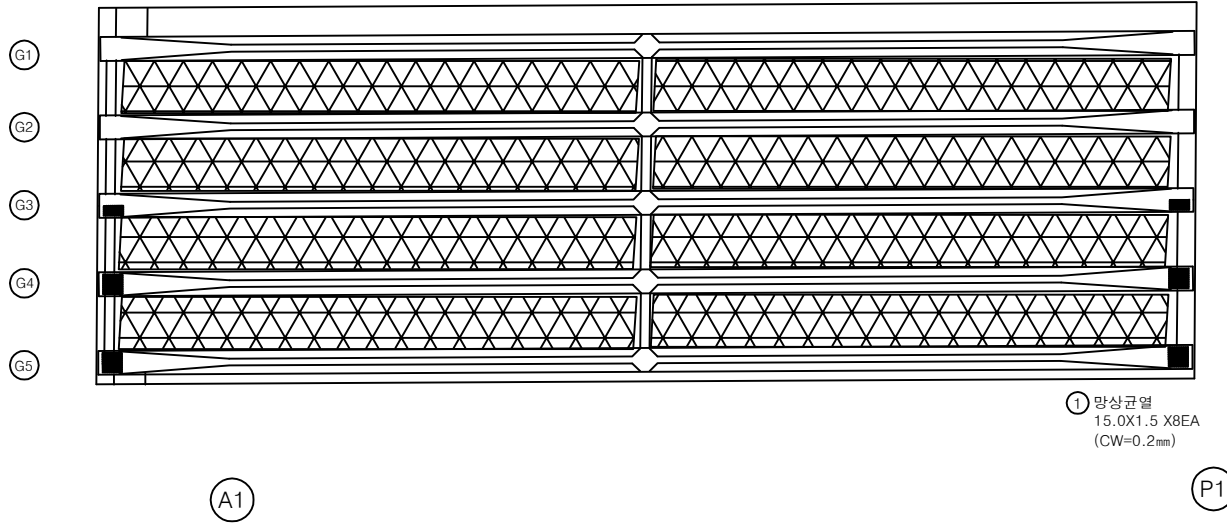
| 번호 | 구분 | 부재 | 손상내용 | 손상현황 | | | | | 비 고 |
|---|---|---|---|---|---|---|---|---|---|
| 1 | 23하 | 바닥판 | 망상균열 | 0.2 | 15.0 | 1.5 | 180.00 | m <sup>2</sup> | 8 |

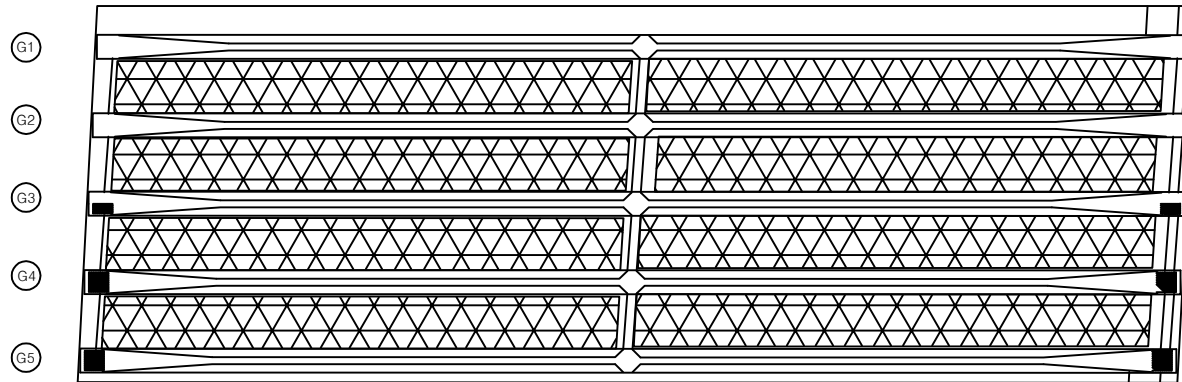
① 망상균열  
15.0X1.5 X8EA  
(CW=0.2mm)

| 번호 | 구분 | 부재 | 손상내용 | 손상현황 | | | | | 비 고 |
|---|---|---|---|---|---|---|---|---|---|
| 1 | 23하 | 바닥판 | 망상균열 | 0.2 | 15.0 | 1.5 | 180.00 | m² | 8 |
