상주영천고속도로 2024~2025년 시설물 안전점검 용역  
(2025년 상반기 정기안전점검)

# 외 관 조 사 망 도

화남1교

2025.04

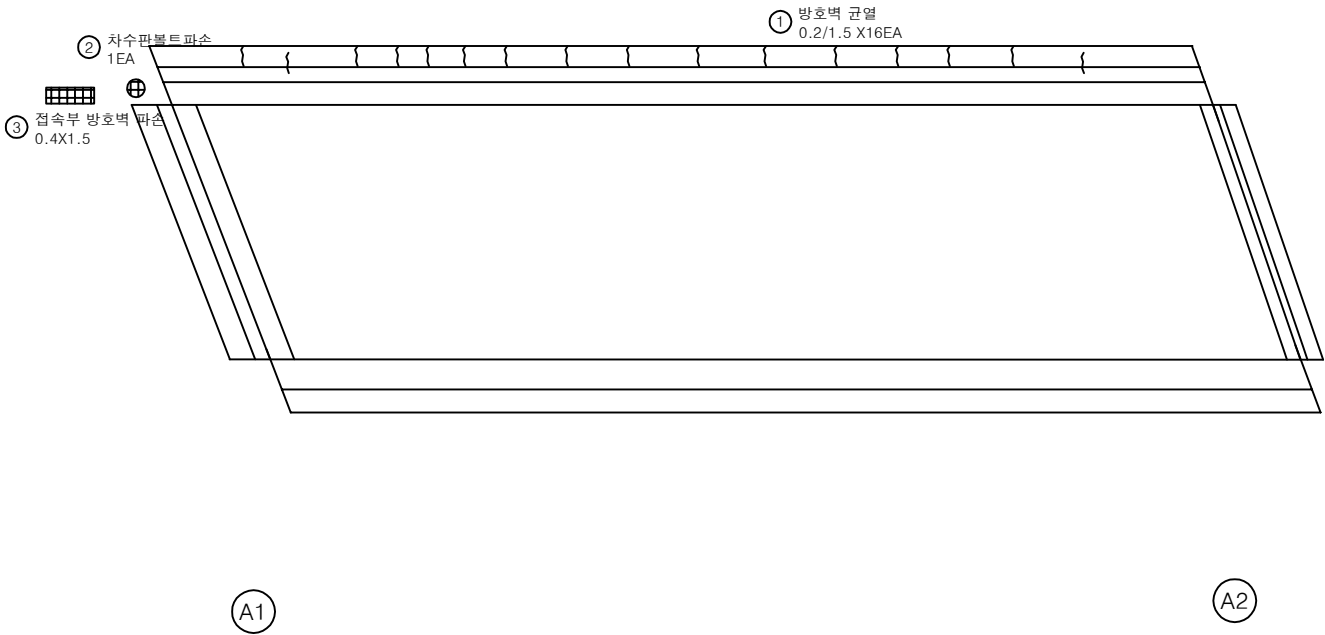
상 주 방 향

| 번호 | 구분 | 부재 | 손상내용 | 손상현황 | | | | | | 비 고 |
|---|---|---|---|---|---|---|---|---|---|---|
| 1 | 21하 | 방호벽 | 방호벽 균열 | 0.2 | 1.5 | | 24.00 | m | 16 | |
| 2 | 21하 | 신축이음 | 차수판 볼트파손 | | | | 1.00 | EA | 1 | |
| 3 | 21하 | 방호벽 | 접속부 방호벽 파손 | | 0.4 | 1.5 | 0.60 | m <sup>2</sup> | 1 | |

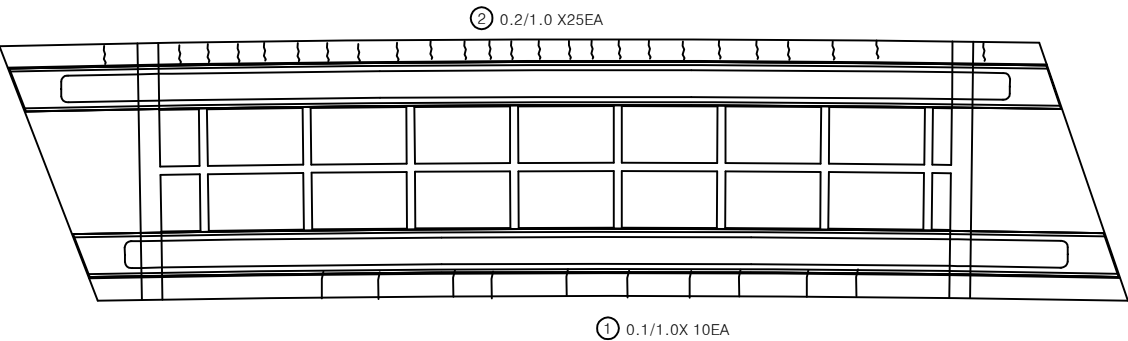
| 도 면 번 호 | 01 |

| 번호 | 구분 | 부재 | 손상내용 | 손상현황 | | | | | | 비 고 |
|---|---|---|---|---|---|---|---|---|---|---|
| 1 | 19하 | 바닥판 | 균열(0.3mm미만) | 0.1 | 1.0 | | 10.00 | m | 10 | |
| 2 | 23하 | 바닥판 | 균열(0.3mm미만) | 0.2 | 1.0 | | 25.00 | m | 25 | |

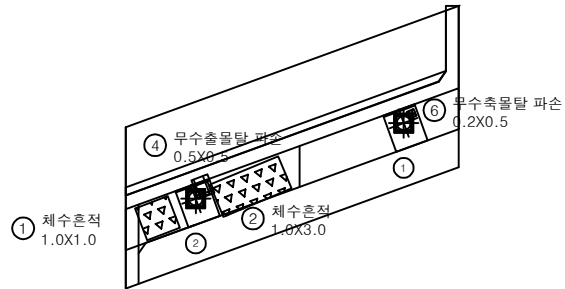
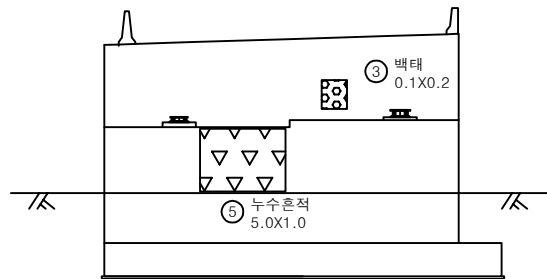
ID : 화남1교 교대 A1 (상주방향)

| 번호 | 구분 | 부재 | 손상내용 | 손상현황 | | | | | 비고 |
|---|---|---|---|---|---|---|---|---|---|
| 1 | 19하 | 교대 | 체수흔적 | | 1.0 | 1.0 | 1.00 | m <sup>2</sup> | 1 |
| 2 | 19하 | 교대 | 체수흔적 | | 1.0 | 3.0 | 3.00 | m <sup>2</sup> | 1 |
| 3 | 19하 | 교대 | 백태 | | 0.1 | 0.2 | 0.02 | m <sup>2</sup> | 1 24상 보수 |
| 4 | 23하 | 교량발침 | 무수출물탈 파손 | | 0.5 | 0.5 | 0.25 | m <sup>2</sup> | 1 |
| 5 | 23하 | 교대 | 누수흔적 | | 5.0 | 1.0 | 5.00 | m <sup>2</sup> | 1 |
| 6 | 24하 | 교량발침 | 무수출물탈 파손 | | 0.2 | 0.5 | 0.10 | m <sup>2</sup> | 1 |

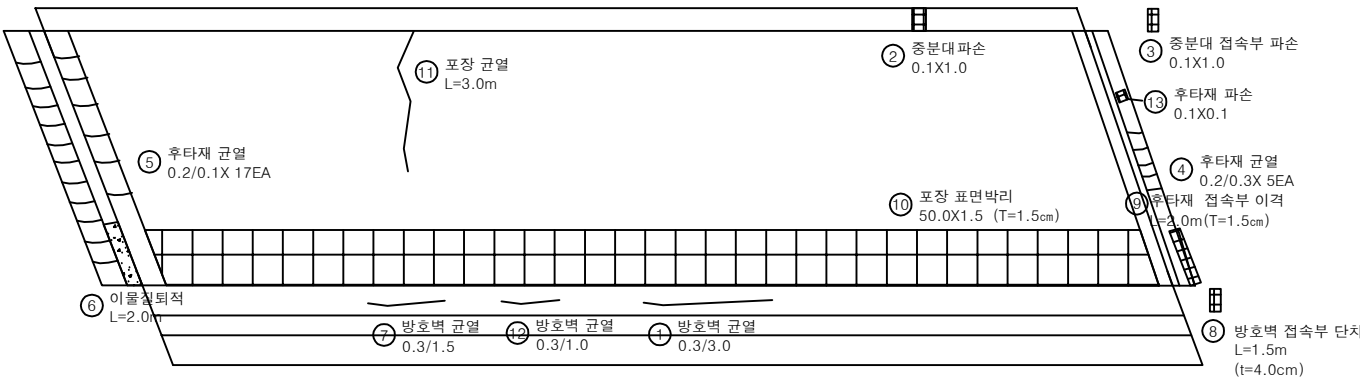
영 천 방 향

| 번호 | 구분 | 부재 | 손상내용 | 손상현황 | | | | | | 비 고 |
|---|---|---|---|---|---|---|---|---|---|---|
| 1 | 19하 | 방호벽 | 방호벽 균열 | 0.3 | 3.0 | | 3.00 | m | 1 | |
| 2 | 19하 | 중분대 | 중분대 파손 | | 0.1 | 1.0 | 0.10 | m <sup>2</sup> | 1 | |
| 3 | 19하 | 중분대 | 중분대 접속부 파손 | | 0.1 | 1.0 | 0.10 | m <sup>2</sup> | 1 | |
| 4 | 19하 | 신축이음 | 후타재 균열 | 0.2 | 0.3 | | 1.50 | m | 5 | |
| 5 | 19하 | 신축이음 | 후타재 균열 | 0.2 | 0.1 | | 1.70 | m | 17 | |
| 6 | 19하 | 신축이음 | 이물침투적 | | 2.0 | | 2.00 | m | 1 | |
| 7 | 21하 | 방호벽 | 방호벽 균열 | 0.3 | 1.5 | | 1.50 | m | 1 | |
| 8 | 21하 | 방호벽 | 방호벽 접속부 단차 | | 1.5 | | 1.50 | m | 1 | |
| 9 | 23하 | 교면포장 | 후타재 접속부 이격 | | 2.0 | | 2.00 | m | 1 | |
| 10 | 23하 | 교면포장 | 포장 표면박리 | | 50.0 | 1.5 | 75.00 | m <sup>2</sup> | 1 | |
| 11 | 23하 | 교면포장 | 포장 균열 | | 3.0 | | 3.00 | m | 1 | |
| 12 | 23하 | 방호벽 | 방호벽 균열 | 0.3 | 1.0 | | 1.00 | m | 1 | |
| 13 | 24하 | 신축이음 | 후타재 파손 | | 0.1 | 0.1 | 0.01 | m <sup>2</sup> | 1 | |

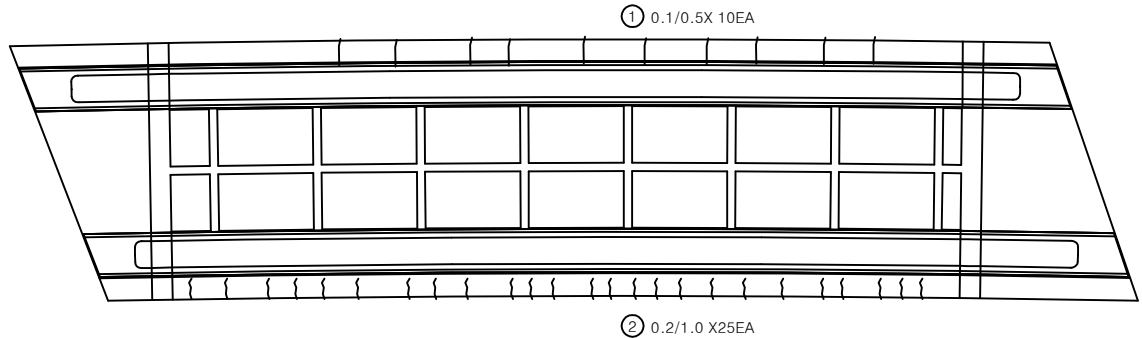
| 도면번호 | 02 |

| 번호 | 구분 | 부재 | 손상내용 | 손상현황 | | | | | | 비고 |
|---|---|---|---|---|---|---|---|---|---|---|
| 1 | 19하 | 바닥판 | 균열(0.3mm미만) | 0.1 | 0.5 | | 5.00 | m | 10 | |
| 2 | 21하 | 바닥판 | 균열(0.3mm미만) | 0.2 | 1.0 | | 25.00 | m | 25 | |

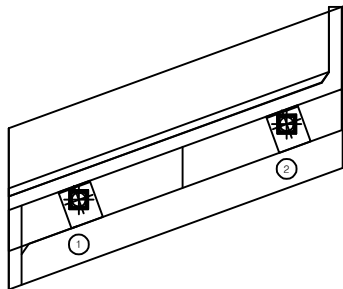
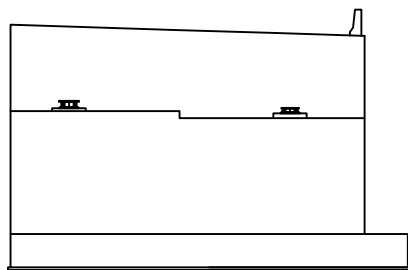
ID : 화남1교 교대 A2 (영천방향)

| 번호 | 구분 | 부재 | 손상내용 | 손상현황 | | | | | | 비고 |
|---|---|---|---|---|---|---|---|---|---|---|
| 1 | 19하 | 교량받침 | 무수축물탈균열 | 0.1 | 0.1 | | 0.10 | m | 1 | 23'하 보수 |
