상주영천고속도로 2024~2025년 시설물 안전점검 용역  
(2025년 상반기 정기안전점검)

# 외 관 조 사 망 도

화남교

2025.04

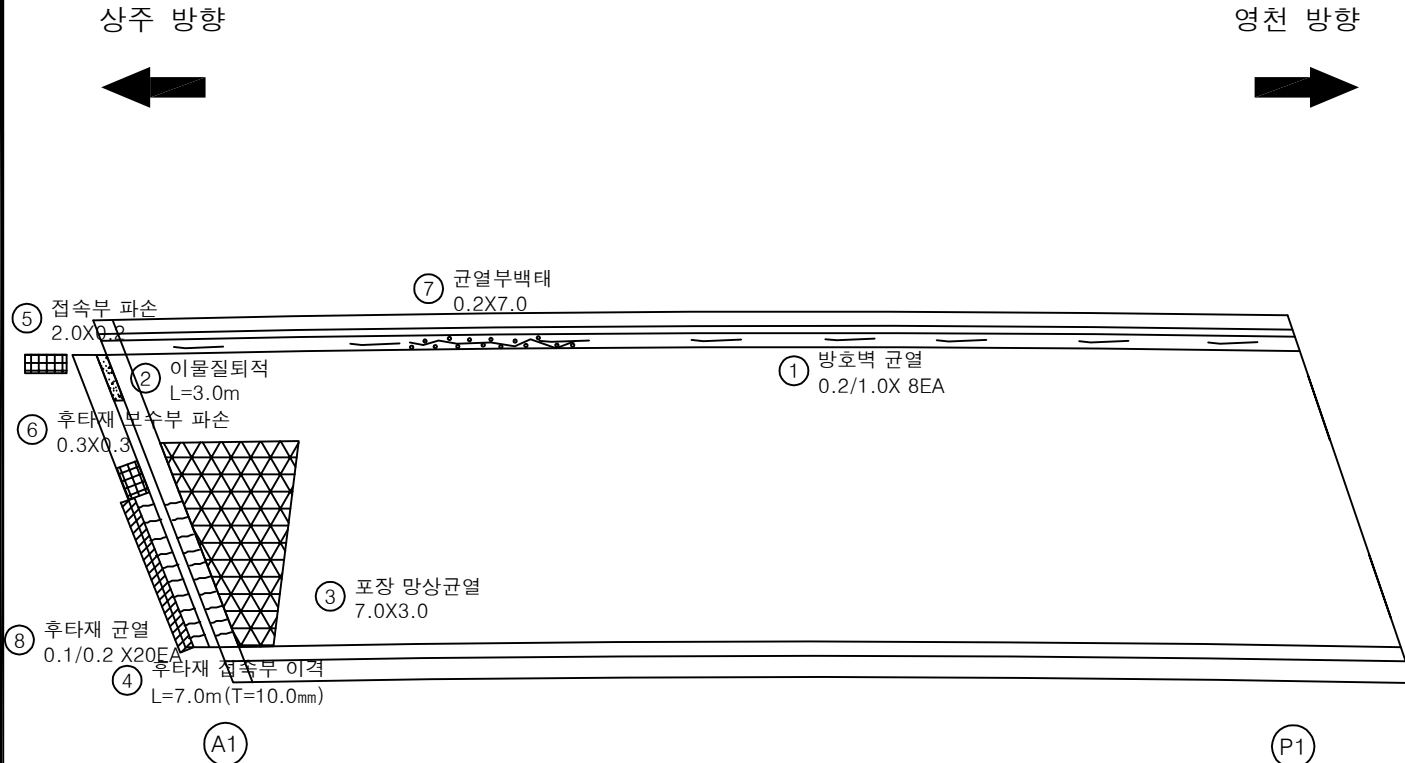
ID : 화남교 교면포장 S1(상주방향)

| 번호 | 구분 | 부재 | 손상내용 | 손상현황 | | | | | | 비고 |
|---|---|---|---|---|---|---|---|---|---|---|
| 1 | 19하 | 방호벽 | 방호벽 균열 | 0.2 | 1.0 | | 8.00 | m | 8 | |
| 2 | 19하 | 신속이음 | 이물질퇴적 | | 3.0 | | 3.00 | m | 1 | |
| 3 | 19하 | 교면포장 | 포장 망상균열 | | 7.0 | 3.0 | 21.00 | m <sup>2</sup> | 1 | |
| 4 | 19하 | 교면포장 | 후타재 접속부 이격 | | 7.0 | | 7.00 | m | 1 | (T=10.0mm) |
| 5 | 21하 | 교면포장 | 접속부 파손 | | 2.0 | 0.2 | 0.40 | m <sup>2</sup> | 1 | |
| 6 | 21하 | 신속이음 | 후타재 보수부 파손 | | 0.3 | 0.3 | 0.09 | m <sup>2</sup> | 1 | |
| 7 | 21하 | 방호벽 | 균열부백태 | | 0.2 | 7.0 | 1.40 | m <sup>2</sup> | 1 | |
| 8 | 23하 | 신속이음 | 후타재 균열 | 0.1 | 0.2 | | 4.00 | m | 20 | |

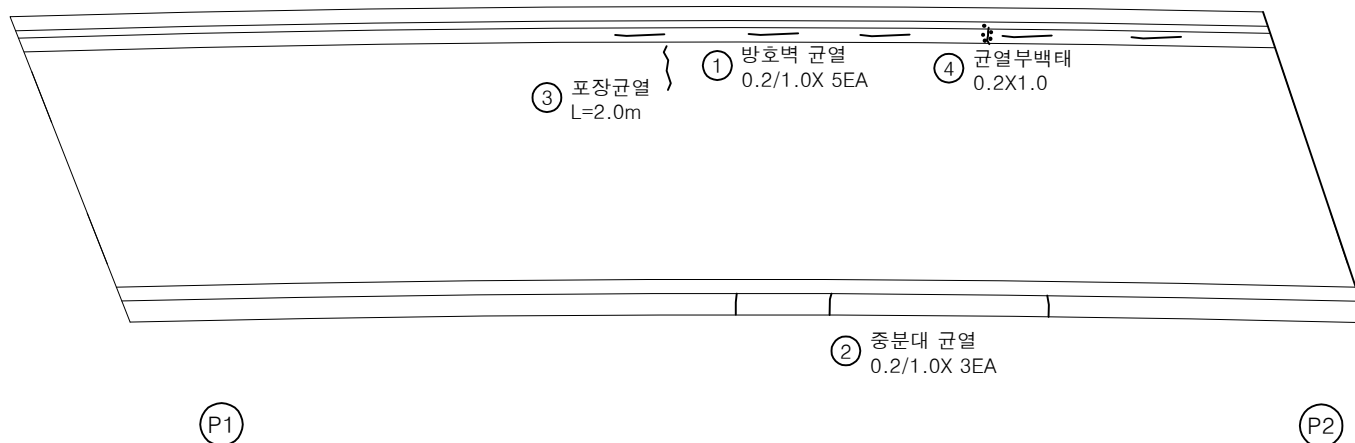
| 번호 | 구분 | 부재 | 손상내용 | 손상현황 | | | | | | 비고 |
|---|---|---|---|---|---|---|---|---|---|---|
| 1 | 19하 | 방호벽 | 방호벽 균열 | 0.2 | 1.0 | | 5.00 | m | 5 | |
| 2 | 19하 | 중분대 | 중분대 균열 | 0.2 | 1.0 | | 3.00 | m | 3 | |
| 3 | 21하 | 교면포장 | 포장 균열 | | 2.0 | | 2.00 | m | 1 | |
| 4 | 21하 | 방호벽 | 균열부백태 | 0.2 | 1.0 | 0.20 | | m <sup>2</sup> | 1 | |

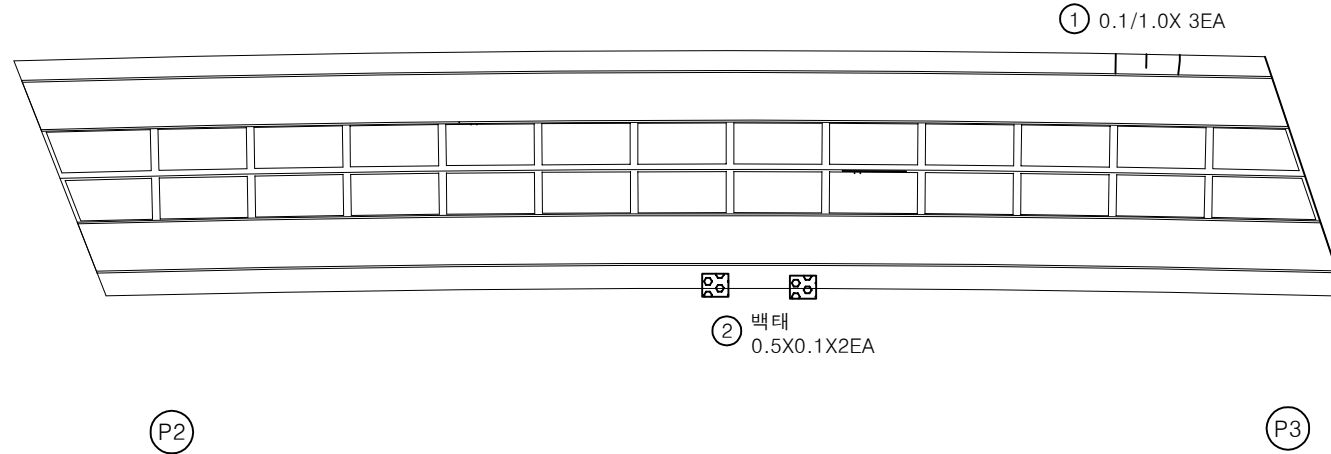
| 번호 | 구분 | 부재 | 손상내용 | 손상현황 | | | | | | 비 고 |
|---|---|---|---|---|---|---|---|---|---|---|
| 1 | 19하 | 바닥판 | 균열(0.3mm미만) | 0.1 | 1.0 | | 3.00 | m | 3 | |

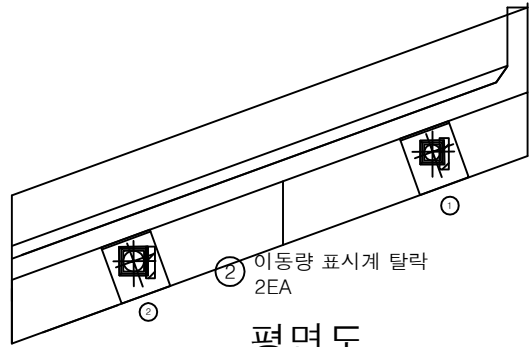
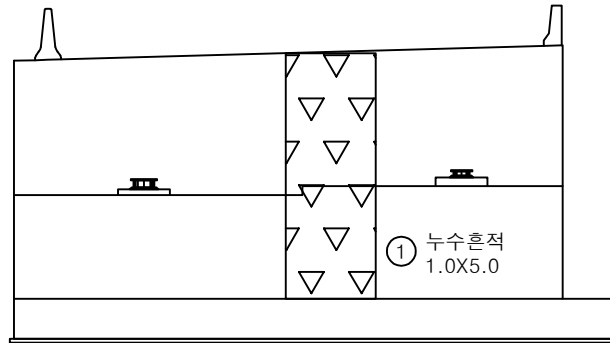
ID : 화남교 교대 A1 (상주방향)

| 번호 | 구분 | 부재 | 손상내용 | 손상현황 | | | | | | 비고 |
|---|---|---|---|---|---|---|---|---|---|---|
| 1 | 19하 | 교대 | 누수흔적 | | 1.0 | 5.0 | 5.00 | m <sup>2</sup> | 1 | |

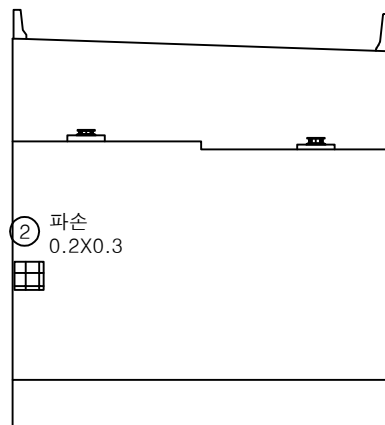
① 페콘크리트 퇴적  
6.0X1.0

② 파손  
0.2X0.3

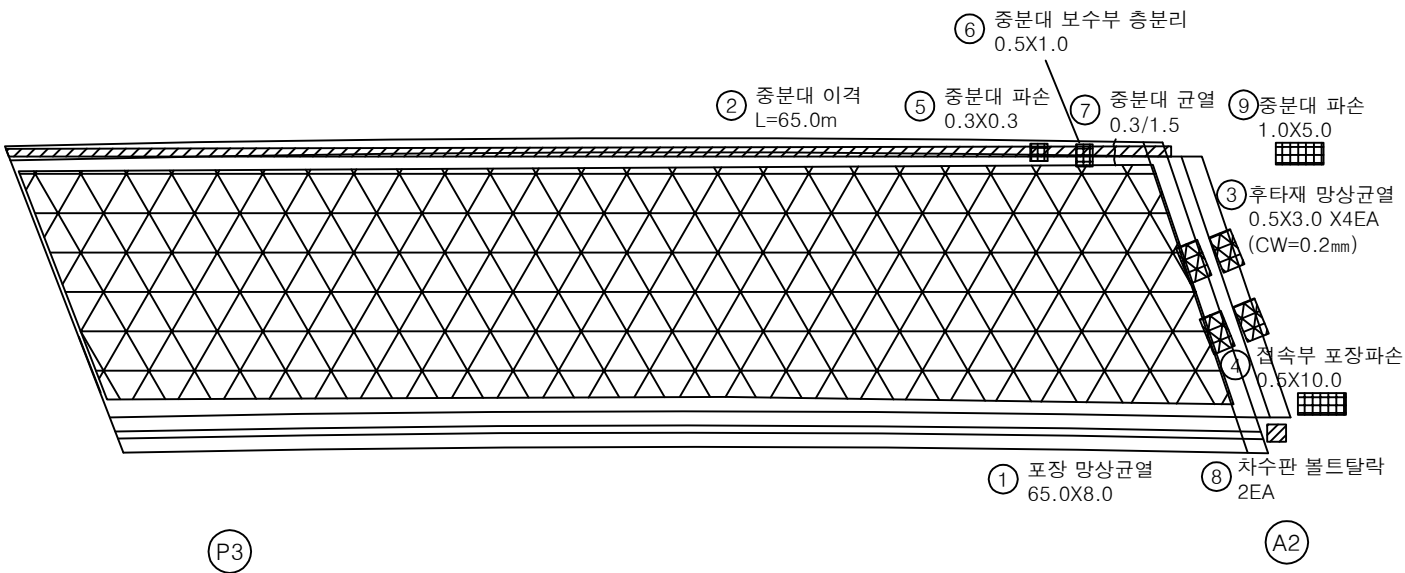
| 번호 | 구분 | 부재 | 손상내용 | 손상현황 | | | | | 비 고 |
|---|---|---|---|---|---|---|---|---|---|
| 1 | 19하 | 교면포장 | 포장 망상균열 | | 6.50 | 8.0 | 52.00 | m | 1 |
| 3 | 19하 | 신속이음 | 후타재 망상균열 | 0.2 | 0.5 | 3.0 | 6.00 | m | 4 |
| 7 | 21하 | 중분대 | 중분대 균열 | 0.3 | 1.5 | | 1.50 | m | 1 |

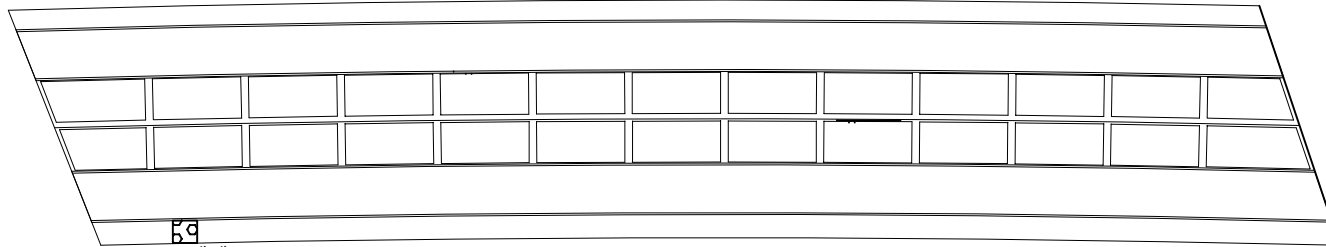
① 백태  
0.3X0.5

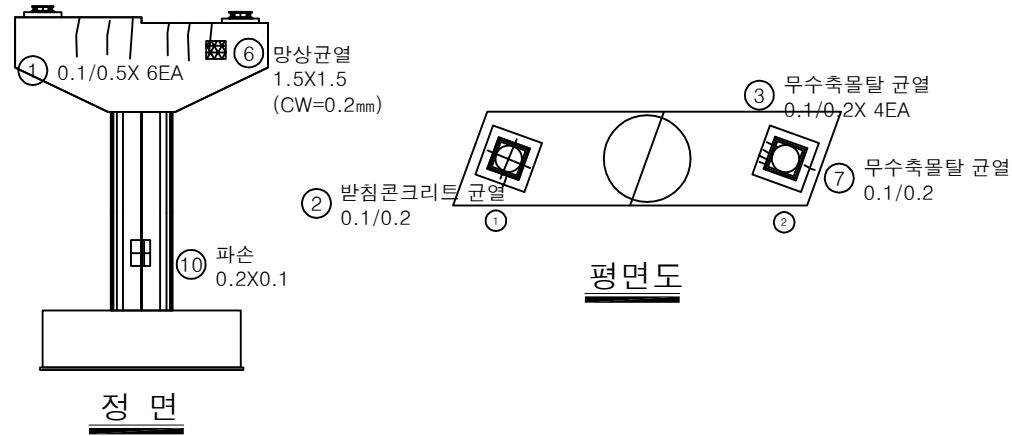
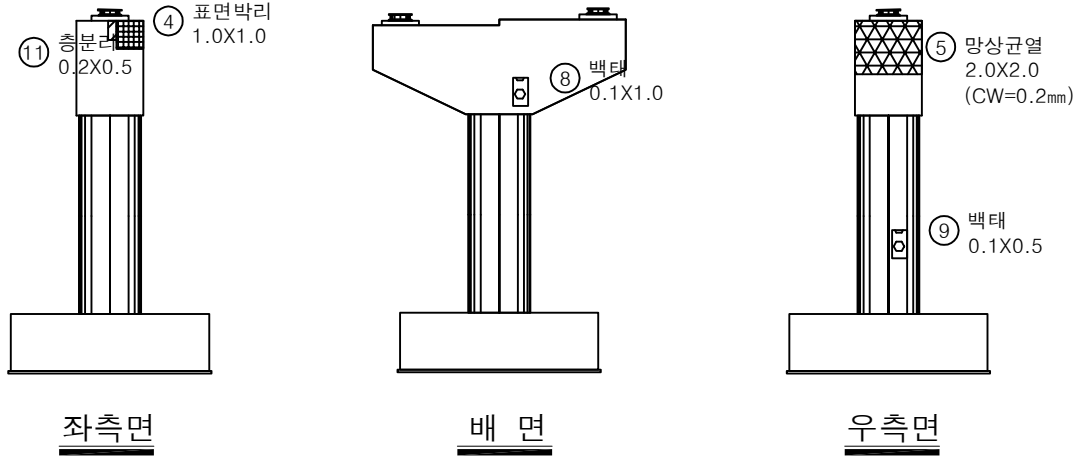
| 번호 | 구분 | 부재 | 손상내용 | 손상현황 | | | | | | 비고 |
|---|---|---|---|---|---|---|---|---|---|---|
| 1 | 19하 | 교각 | 균열(0.3mm미만) | 0.1 | 0.5 | | 3.00 | m | 6 | 24'상 보수 |
| 2 | 19하 | 교량받침 | 받침콘크리트 균열 | 0.1 | 0.2 | | 0.20 | m | 1 | |
| 3 | 19하 | 교량받침 | 무수축물탈 균열 | 0.1 | 0.2 | | 0.80 | m | 4 | |
| 5 | 19하 | 교각 | 망상균열 | 0.2 | 2.0 | 2.0 | 4.00 | m <sup>2</sup> | 1 | |
| 6 | 21하 | 교각 | 망상균열 | 0.2 | 1.5 | 1.5 | 2.25 | m <sup>2</sup> | 1 | 24'상 보수 |
| 7 | 21하 | 교량받침 | 무수축물탈 균열 | 0.1 | 0.2 | | 0.20 | m | 1 | |
