상주영천고속도로 2024~2025년 시설물 안전점검 용역  
(2025년 상반기 정기안전점검)

# 외 관 조 사 망 도

가천교

2025.04

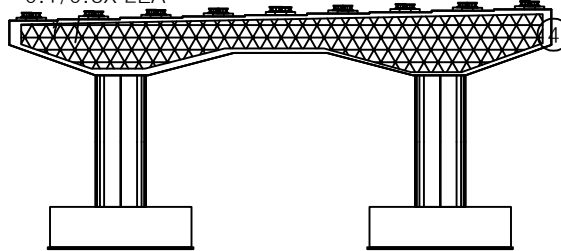
정면

⑥ 반침콘크리트 균열  
0.1/0.3X 2EA

망상균열  
25.0X1.0  
(CW=0.2mm)③ 폐자재적치  
8.0X1.0① 무수축물탈 균열  
(0.1/0.2, 7EA)X8EA② 무수축물탈 균열  
(0.1/0.2, 7EA)X10EA⑧ plate부식  
1EA⑥ 반침콘크리트 균열  
0.1/0.3X 2EA⑦ 반침콘크리트 박리  
0.5X0.3  
평면도

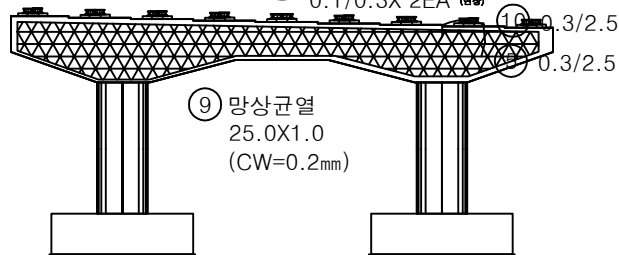
배면

⑥ 반침콘크리트 균열  
0.1/0.3X 2EA (변형)⑨ 망상균열  
25.0X1.0  
(CW=0.2mm)
