상주영천고속도로 2024~2025년 시설물 안전점검 용역  
(2025년 상반기 정기안전점검)

# 외 관 조 사 망 도

신녕교

2025.04

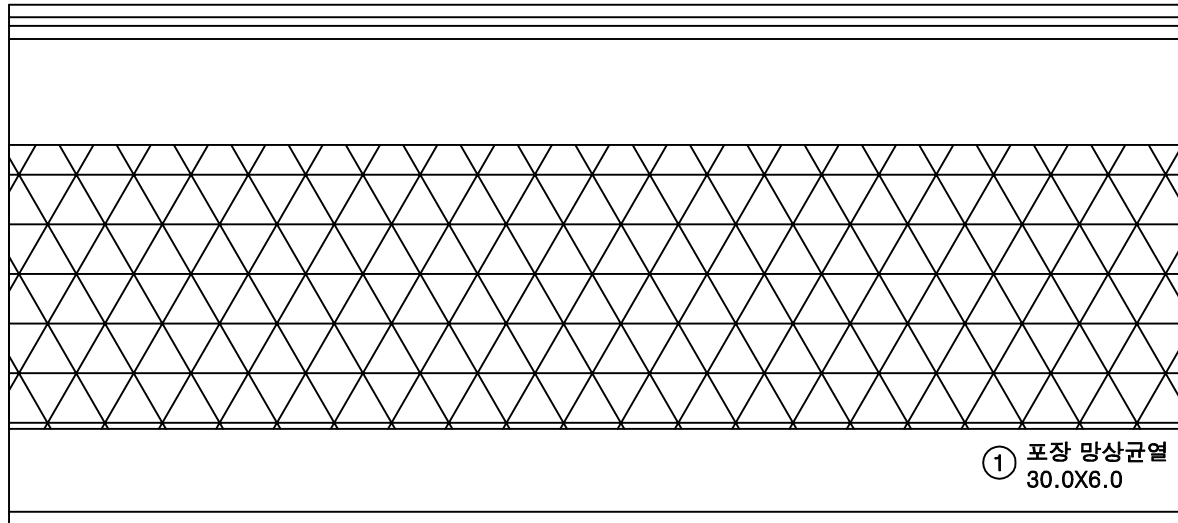
| | | | 02 |

| 번호 | 구분 | 부재 | 손상내용 | 손상현황 | | | | | | 비고 |
|---|---|---|---|---|---|---|---|---|---|---|
| 1 | 19하 | 교면포장 | 포장 망상균열 | | 30.0 | 6.0 | 180.00 | m² | 1 | |

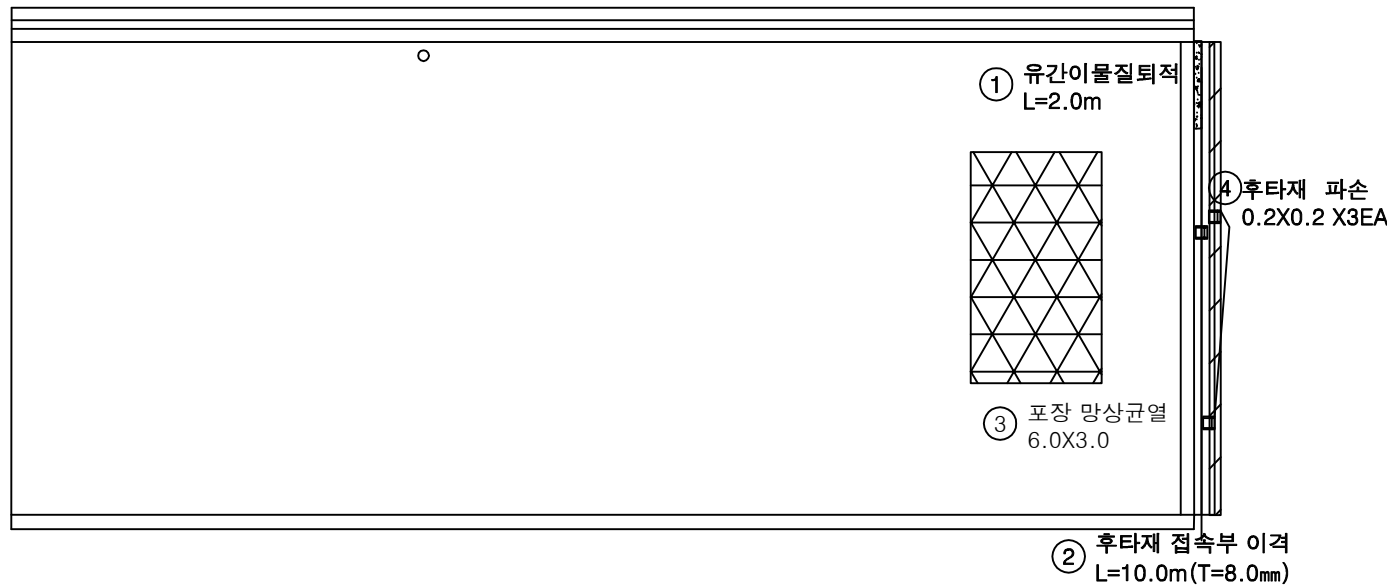
| 번호 | 구분 | 부재 | 손상내용 | 손상현황 | | | | | | 비고 |
|---|---|---|---|---|---|---|---|---|---|---|
| 1 | 19하 | 신축이음 | 이물질퇴적 | | 2.0 | | 2.00 | m | 1 | |
| 2 | 19하 | 교면포장 | 후타재 접속부 이격 | | 10.0 | | 10.00 | m | 1 | (T=8.0mm) |
| 3 | 19하 | 교면포장 | 포장 망상균열 | | 6.0 | 3.0 | 18.00 | m <sup>2</sup> | 1 | |
| 4 | 23상 | 신축이음 | 후타재 파손 | | 0.2 | 0.2 | 0.12 | m <sup>2</sup> | 3 | |

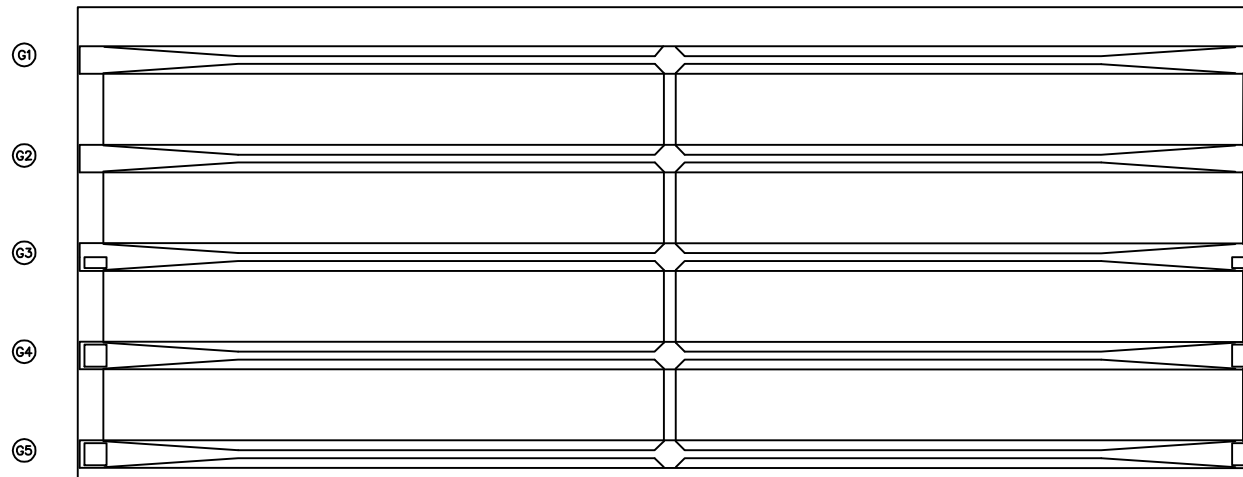
| 번호 | 구분 | 부재 | 손상내용 | 손상현황 | | | | | | 비고 |
|---|---|---|---|---|---|---|---|---|---|---|
| 1 | 21하 | 바닥판 | 망상균열 | 0.2 | 15.0 | 1.5 | 22.50 | m <sup>2</sup> | 1 | 25% 이상 보수 |

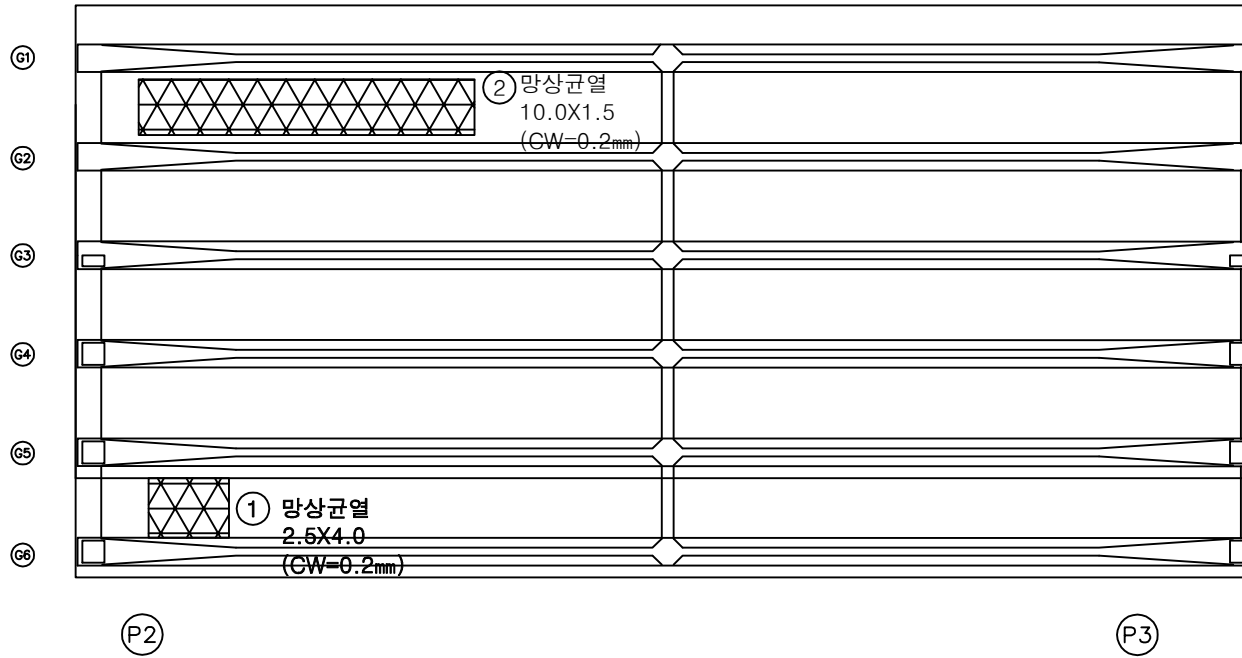
| 번호 | 구분 | 부재 | 손상내용 | 손상현황 | | | | | | 비고 |
|---|---|---|---|---|---|---|---|---|---|---|
| 1 | 19하 | 바닥판 | 망상균열 | 0.2 | 2.5 | 4.0 | 10.00 | m <sup>2</sup> | 1 | 25'상 보수 |
| 2 | 23하 | 바닥판 | 망상균열 | 0.2 | 10.0 | 1.5 | 15.00 | m <sup>2</sup> | 1 | 25'상 보수 |

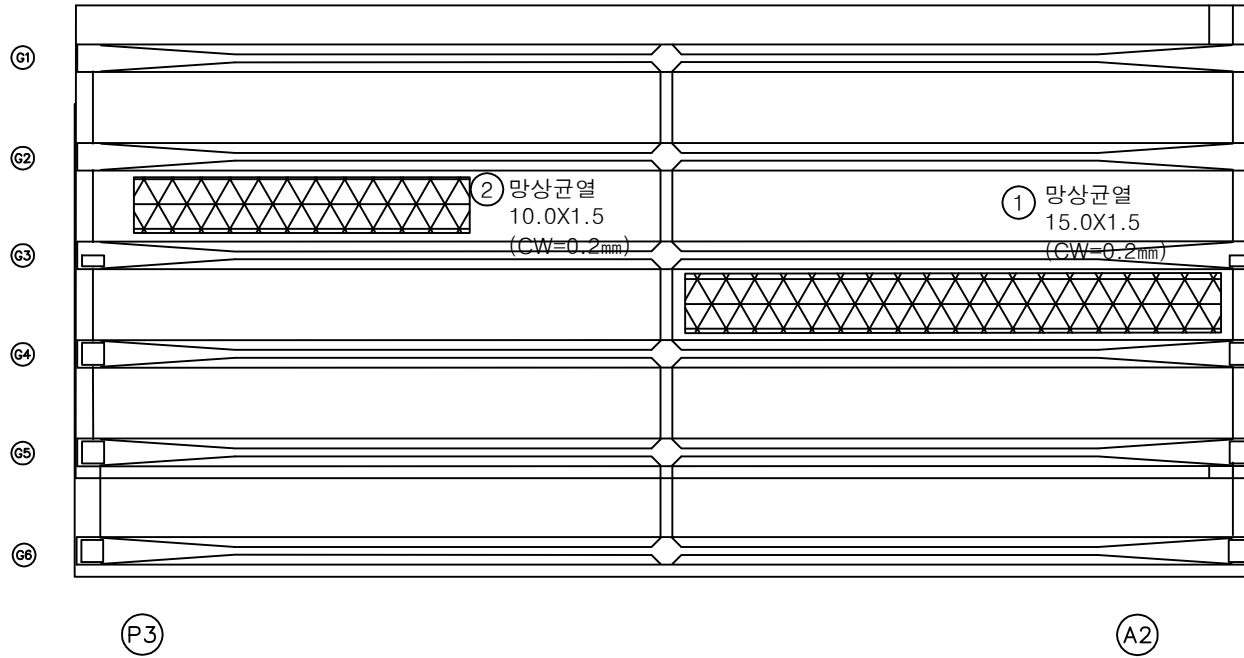
| 번호 | 구분 | 부재 | 손상내용 | 손상현황 | | | | | | 비고 |
|---|---|---|---|---|---|---|---|---|---|---|
| 1 | 21하 | 바닥판 | 망상균열 | 0.2 | 15.0 | 1.5 | 22.50 | m <sup>2</sup> | 1 | 25'상 보수 |
| 2 | 23하 | 바닥판 | 망상균열 | 0.2 | 10.0 | 1.5 | 15.00 | m <sup>2</sup> | 1 | 25'상 보수 |
