상주영천고속도로 2024~2025년 시설물 안전점검 용역  
(2025년 상반기 정기안전점검)

# 외 관 조 사 망 도

창정교

2025.04

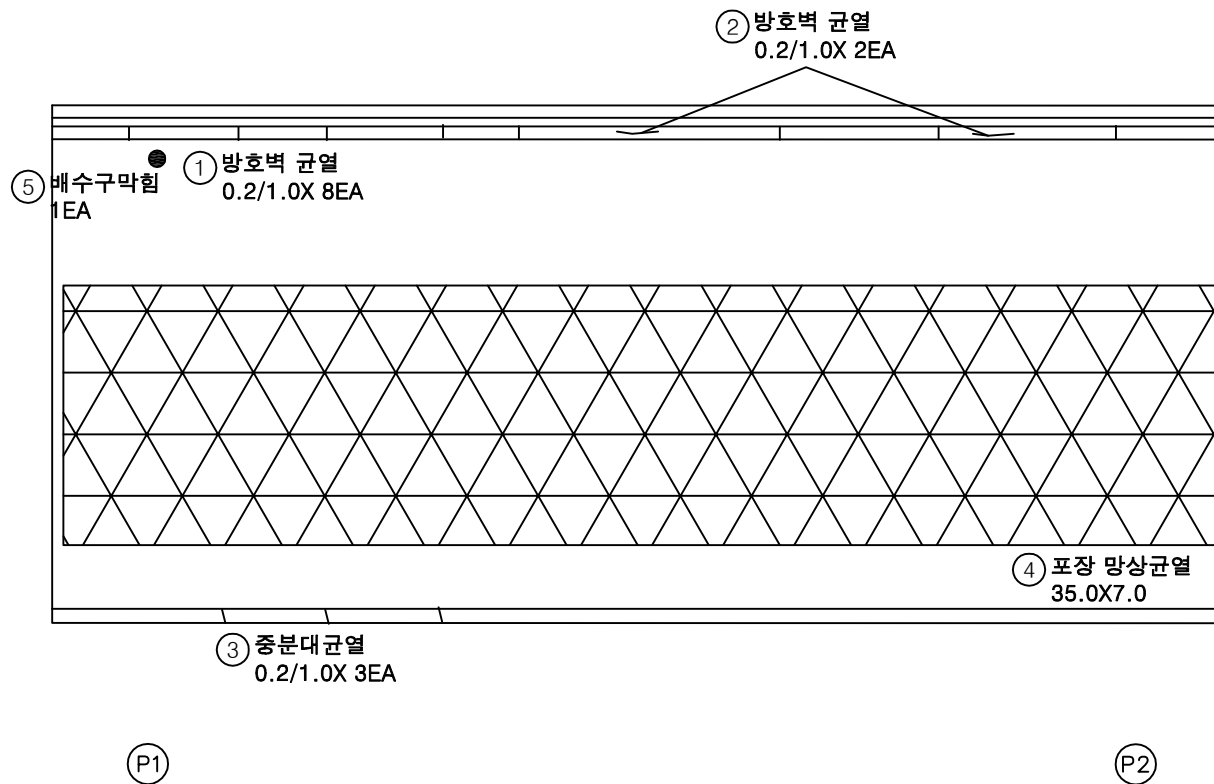
| 번호 | 구분 | 부재 | 손상내용 | 손상현황 | | | | | | 비고 |
|---|---|---|---|---|---|---|---|---|---|---|
| 1 | 19하 | 방호벽 | 방호벽 균열 | 0.2 | 1.0 | | 8.00 | m | 8 | |
| 2 | 19하 | 방호벽 | 방호벽 균열 | 0.2 | 1.0 | | 2.00 | m | 2 | |
| 3 | 19하 | 중분대 | 중분대 균열 | 0.2 | 1.0 | | 3.00 | m | 3 | |
| 4 | 19하 | 교면포장 | 포장 망상균열 | | 35.0 | 7.0 | 245.00 | m <sup>2</sup> | 1 | |
| 5 | 19하 | 배수시설 | 배수구 막힘 | | | | 1.00 | EA | 1 | |

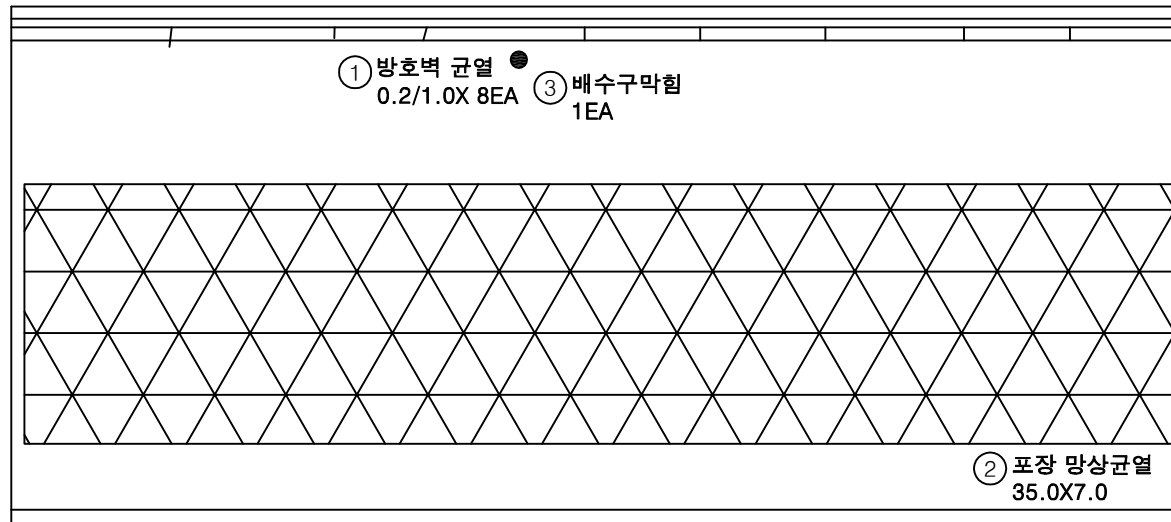
ID : 창정교 교면포장 S4 (상주방향)

| 번호 | 구분 | 부재 | 손상내용 | 손상현황 | | | | | | 비고 |
|---|---|---|---|---|---|---|---|---|---|---|
| 1 | 19하 | 방호벽 | 방호벽 균열 | 0.2 | 1.0 | | 8.00 | m | 8 | |
| 2 | 19하 | 교면포장 | 포장 망상균열 | | 35.0 | 7.0 | 245.00 | m <sup>2</sup> | 1 | |
| 3 | 19하 | 배수시설 | 배수구 막힘 | | | | 1.00 | EA | 1 | |

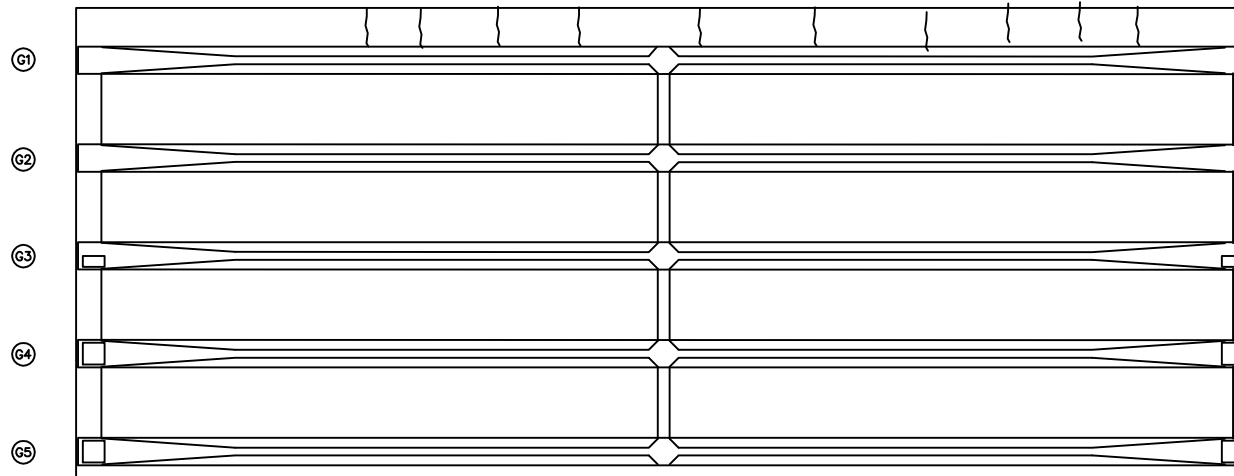
| 번호 | 구분 | 부재 | 손상내용 | 손상현황 | | | | | | 비고 |
|---|---|---|---|---|---|---|---|---|---|---|
| 1 | 23하 | 바닥판 | 균열(0.3mm미만) | 0.2 | 1.0 | | 10.00 | m | 10 | 25'상 보수 |

① 0.2/1.0 X10EA
