상주영천고속도로 2024~2025년 시설물 안전점검 용역  
(2025년 상반기 정기안전점검)

# 외 관 조 사 망 도

화산JCT R-A1교

2025.04

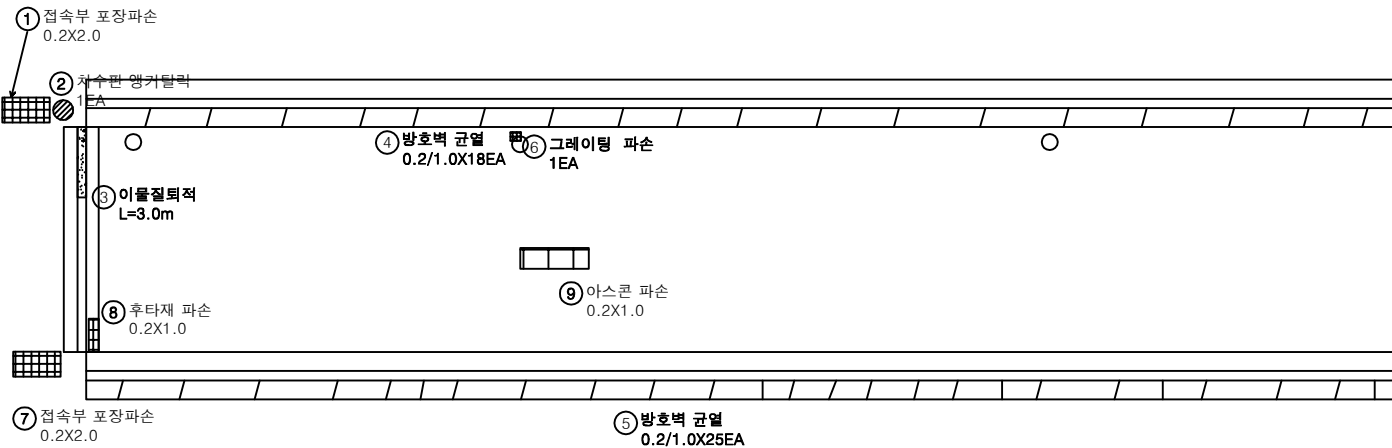
01

| 번호 | 구분 | 부재 | 손상내용 | 손상현황 | | | | | | 비고 |
|---|---|---|---|---|---|---|---|---|---|---|
| 1 | 19하 | 교면포장 | 접속부 포장파손 | | 0.2 | 2.0 | 0.40 | m <sup>2</sup> | 1 | |
| 2 | 19하 | 신속이음 | 차수판 앵커탈락 | | | | 1.00 | EA | 1 | |
| 3 | 19하 | 신속이음 | 이물질퇴적 | | 3.0 | | 3.00 | m | 1 | |
| 4 | 19하 | 방호벽 | 방호벽 균열 | 0.2 | 1.0 | | 18.00 | m | 18 | |
| 5 | 19하 | 방호벽 | 방호벽 균열 | 0.2 | 1.0 | | 25.00 | m | 25 | |
| 6 | 21하 | 배수시설 | 그레이팅 파손 | | | | 1.00 | EA | 1 | |
| 7 | 21하 | 교면포장 | 접속부 포장파손 | | 0.2 | 2.0 | 0.40 | m <sup>2</sup> | 1 | |
| 8 | 23하 | 신속이음 | 후타재 파손 | 0.2 | 1.0 | | 0.20 | m <sup>2</sup> | 1 | |
| 9 | 24상 | 교면포장 | 아스콘 파손 | 0.2 | 1.0 | | 0.20 | m <sup>2</sup> | 1 | |

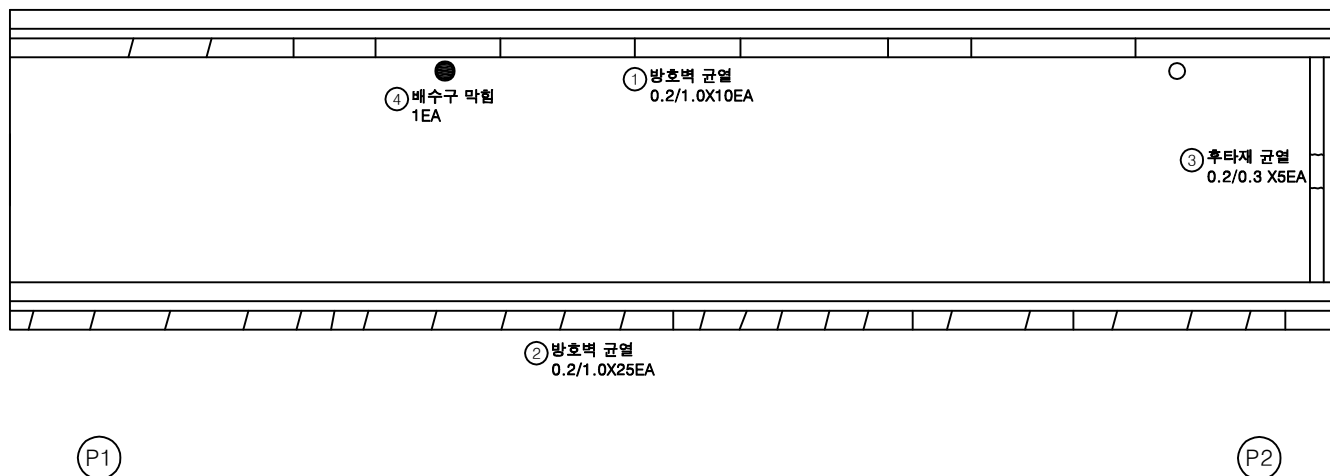
02

| 번호 | 구분 | 부재 | 손상내용 | 손상현황 | | | | | | 비고 |
|---|---|---|---|---|---|---|---|---|---|---|
| 1 | 19하 | 방호벽 | 방호벽 균열 | 0.2 | 1.0 | | 10.00 | m | 10 | |
| 2 | 19하 | 방호벽 | 방호벽 균열 | 0.2 | 1.0 | | 25.00 | m | 25 | |
| 3 | 23하 | 신속이음 | 후타재 균열 | 0.2 | 0.3 | | 1.50 | m | 5 | |
| 4 | 24하 | 배수시설 | 배수구 막힘 | | | | 1.00 | EA | 1 | |

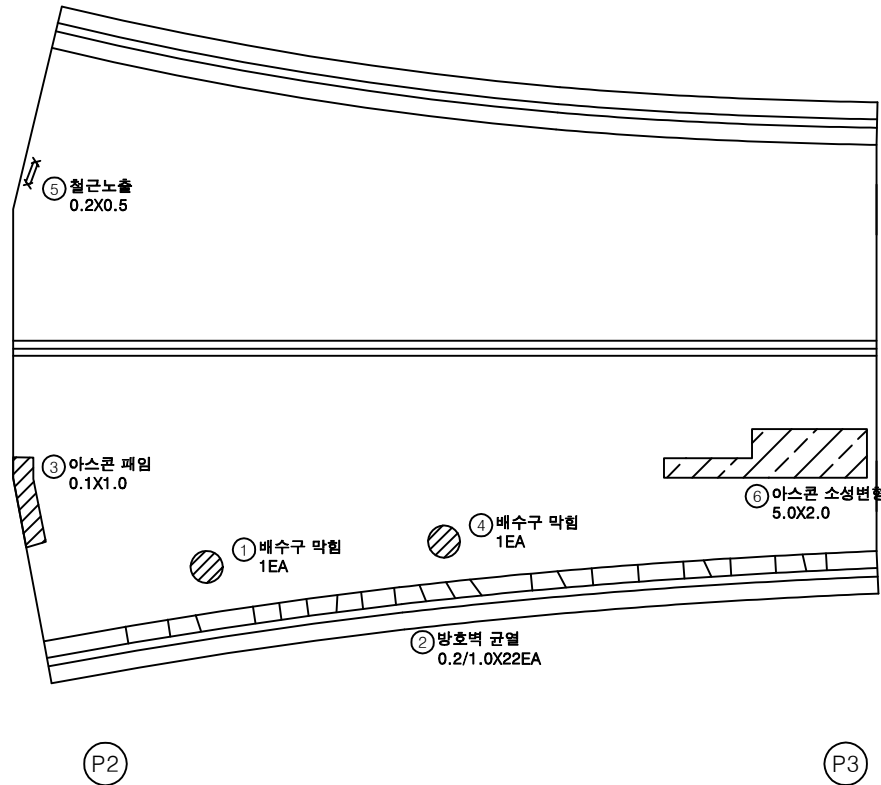
도면번호 03

| 번호 | 구분 | 부재 | 손상내용 | 손상현황 | | | | | | 비고 |
|---|---|---|---|---|---|---|---|---|---|---|
| 1 | 19하 | 배수시설 | 배수구 막힘 | | | | 1.00 | EA | 1 | |
| 2 | 19하 | 방호벽 | 방호벽 균열 | 0.2 | 1.0 | | 22.00 | m | 22 | |
| 3 | 19하 | 교면포장 | 아스콘 패임 | | 0.1 | 1.0 | 0.10 | m <sup>2</sup> | 1 | |
| 4 | 20하 | 배수시설 | 배수구 막힘 | | | | 1.00 | EA | 1 | 25상 보수 |
| 5 | 21하 | 교면포장 | 철근노출 | | 0.2 | 0.5 | 0.10 | m <sup>2</sup> | 1 | |
| 6 | 23하 | 교면포장 | 아스콘 소성변형 | | 5.0 | 2.0 | 10.00 | m <sup>2</sup> | 1 | |

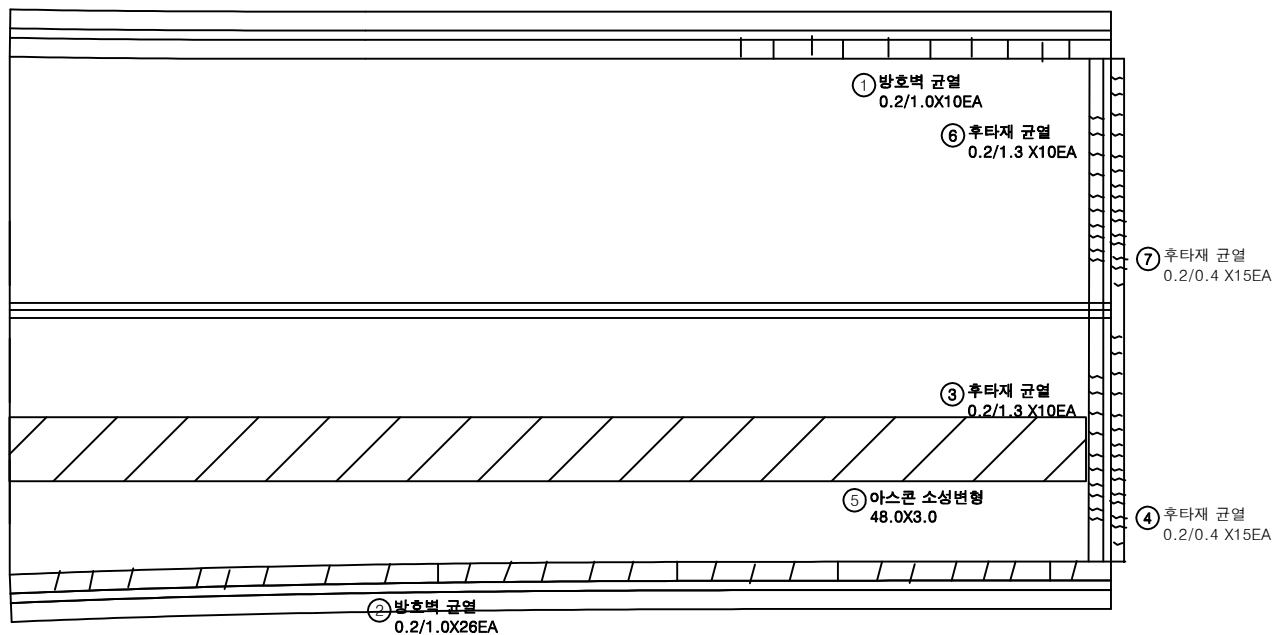
| | | | 04 |

| 번호 | 구분 | 부재 | 손상내용 | 손상현황 | | | | | | 비고 |
|---|---|---|---|---|---|---|---|---|---|---|
| 1 | 19하 | 방호벽 | 방호벽 균열 | 0.2 | 1.0 | | 10.00 | m | 10 | |
| 2 | 19하 | 방호벽 | 방호벽 균열 | 0.2 | 1.0 | | 26.00 | m | 26 | |
| 3 | 21하 | 신속이음 | 후타재 균열 | 0.2 | 1.3 | | 13.00 | m | 10 | |
| 4 | 21하 | 신속이음 | 후타재 균열 | 0.2 | 0.4 | | 6.00 | m | 15 | |
| 5 | 23하 | 교면포장 | 아스콘 소성변형 | | 48.0 | 3.0 | 144.00 | m <sup>2</sup> | 1 | |
| 6 | 25상 | 신속이음 | 후타재 균열 | 0.2 | 1.3 | | 13.00 | m | 10 | |
| 7 | 25상 | 신속이음 | 후타재 균열 | 0.2 | 0.4 | | 6.00 | m | 15 | |

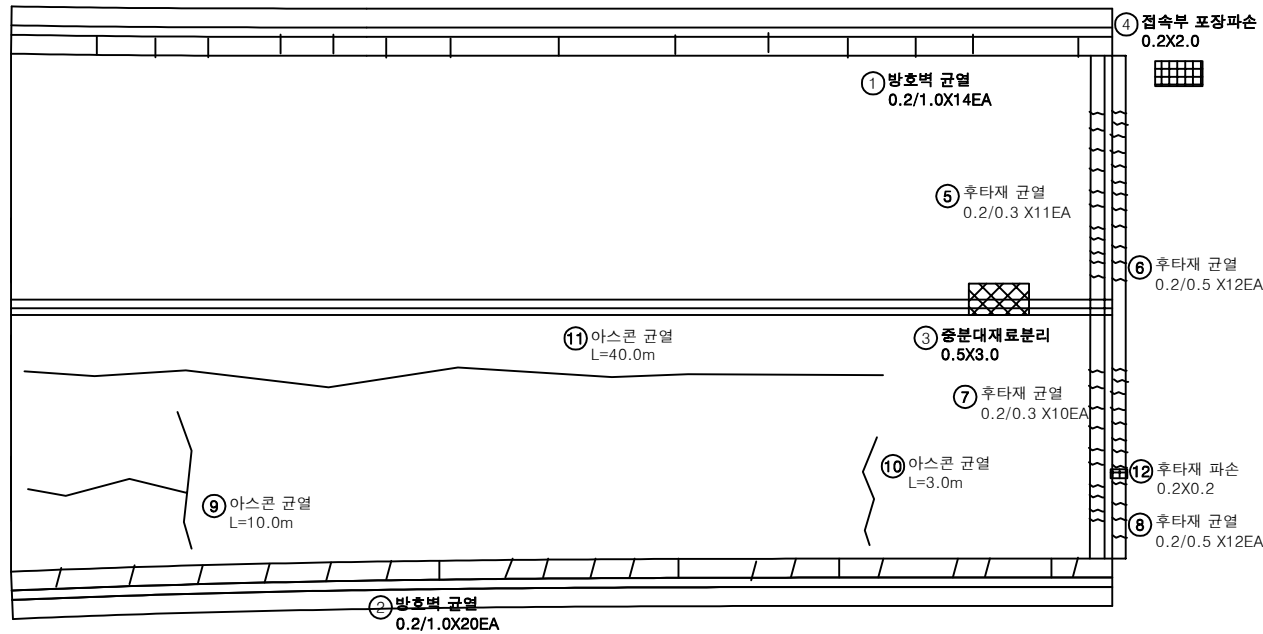
| 번호 | 구분 | 부재 | 손상내용 | 손상현황 | | | | | | 비고 |
|---|---|---|---|---|---|---|---|---|---|---|
| 1 | 19하 | 방호벽 | 방호벽 균열 | 0.2 | 1.0 | | 14.00 | m | 14 | |
| 2 | 19하 | 방호벽 | 방호벽 균열 | 0.2 | 1.0 | | 20.00 | m | 20 | |
| 5 | 21하 | 신축이음 | 후타재 균열 | 0.2 | 0.3 | | 3.30 | m | 11 | |
| 6 | 21하 | 신축이음 | 후타재 균열 | 0.2 | 0.5 | | 6.00 | m | 12 | |
| 7 | 21하 | 신축이음 | 후타재 균열 | 0.2 | 0.3 | | 3.00 | m | 10 | |
| 8 | 21하 | 신축이음 | 후타재 균열 | 0.2 | 0.5 | | 6.00 | m | 12 | |
| 9 | 23하 | 교면포장 | 아스콘 균열 | | 10.0 | | 10.00 | m | 1 | |
| 10 | 23하 | 교면포장 | 아스콘 균열 | | 3.0 | | 3.00 | m | 1 | |
| 11 | 23하 | 교면포장 | 아스콘 균열 | | 40.0 | | 40.00 | m | 1 | |

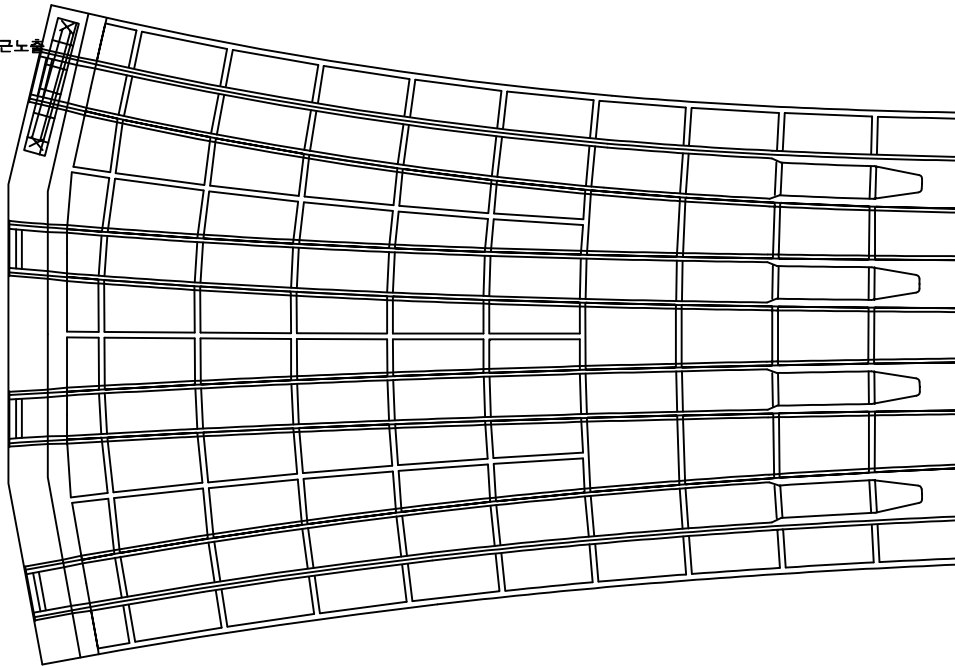
① 파손 및 철근노출  
0.5X7.0

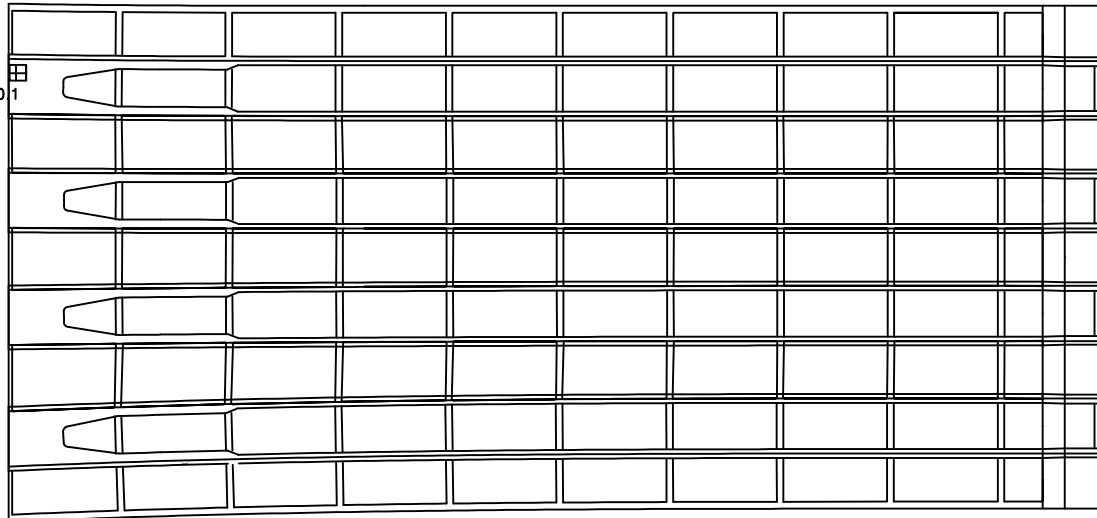
① 파손  
0.1X0.1

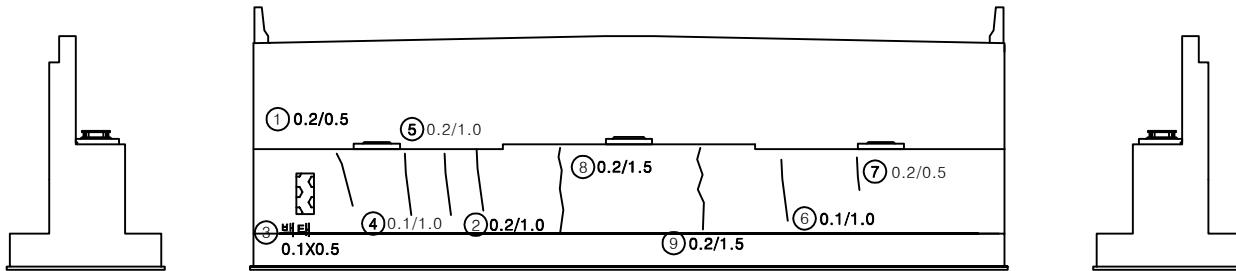
| 번호 | 구분 | 부재 | 손상내용 | 손상현황 | | | | | | 비고 |
|---|---|---|---|---|---|---|---|---|---|---|
| 1 | 19하 | 교대 | 균열(0.3mm미만) | 0.2 | 0.5 | | 0.50 | m | 1 | |
| 2 | 19하 | 교대 | 균열(0.3mm미만) | 0.2 | 1.0 | | 1.00 | m | 1 | |
| 4 | 21하 | 교대 | 균열(0.3mm미만) | 0.1 | 1.0 | | 1.00 | m | 1 | |
| 5 | 21하 | 교대 | 균열(0.3mm미만) | 0.2 | 1.0 | | 1.00 | m | 1 | |
| 6 | 21하 | 교대 | 균열(0.3mm미만) | 0.1 | 1.0 | | 1.00 | m | 1 | |
| 7 | 21하 | 교대 | 균열(0.3mm미만) | 0.2 | 0.5 | | 0.50 | m | 1 | |
| 8 | 23하 | 교대 | 균열(0.3mm미만) | 0.2 | 1.5 | | 1.50 | m | 1 | |
| 9 | 25상 | 교대 | 균열(0.3mm미만) | 0.2 | 1.5 | | 1.50 | m | 1 | |

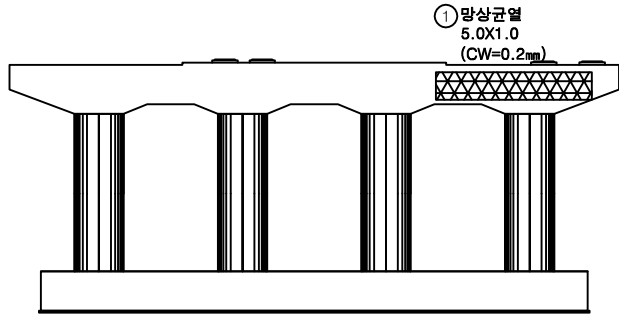
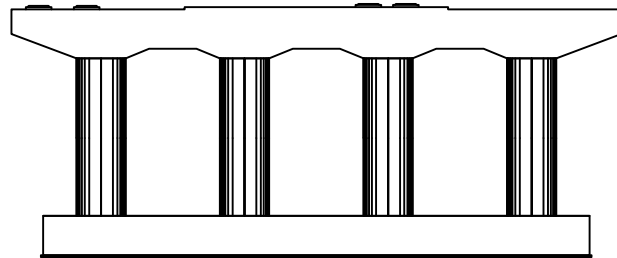
| 번호 | 구분 | 부재 | 손상내용 | 손상현황 | | | | | | 비 고 |
|---|---|---|---|---|---|---|---|---|---|---|
| 1 | 19하 | 교각 | 망상균열 | 0.2 | 5.0 | 1.0 | 5.00 | m | 1 | |
| 3 | 19하 | 교량받침 | 무수축물탈 균열 | 0.1 | 0.2 | | 0.80 | m | 4 | |

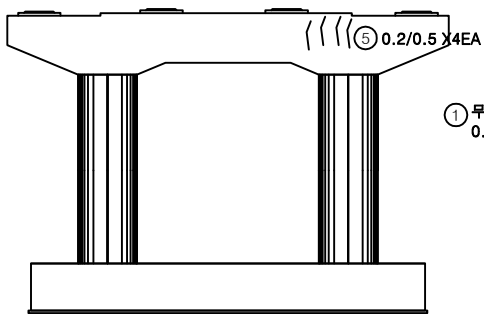
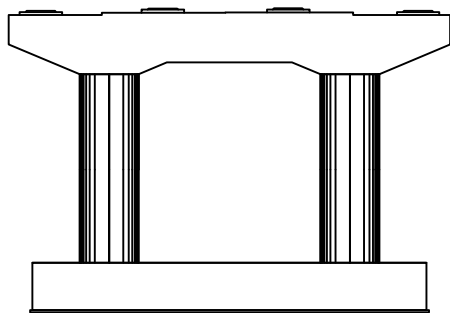
| 번호 | 구분 | 부재 | 손상내용 | 손상현황 | | | | | | 비고 |
|---|---|---|---|---|---|---|---|---|---|---|
| 1 | 19하 | 교량받침 | 무수축물탈 균열 | 0.1 | 0.2 | | 1.20 | m | 6 | |
| 2 | 19하 | 교량받침 | 무수축물탈 균열 | 0.1 | 0.2 | | 1.00 | m | 5 | |
| 4 | 19하 | 교량받침 | 무수축물탈 균열 | 0.1 | 0.2 | | 0.80 | m | 4 | |
| 5 | 21하 | 교각 | 균열(0.3mm미만) | 0.2 | 0.5 | | 2.00 | m | 4 | |

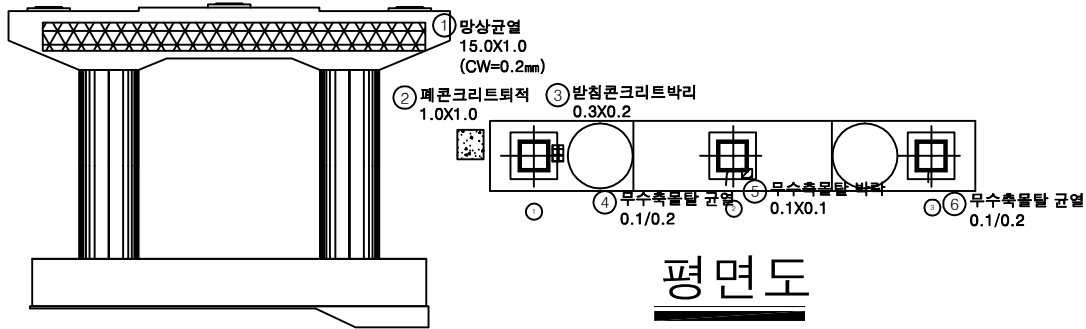
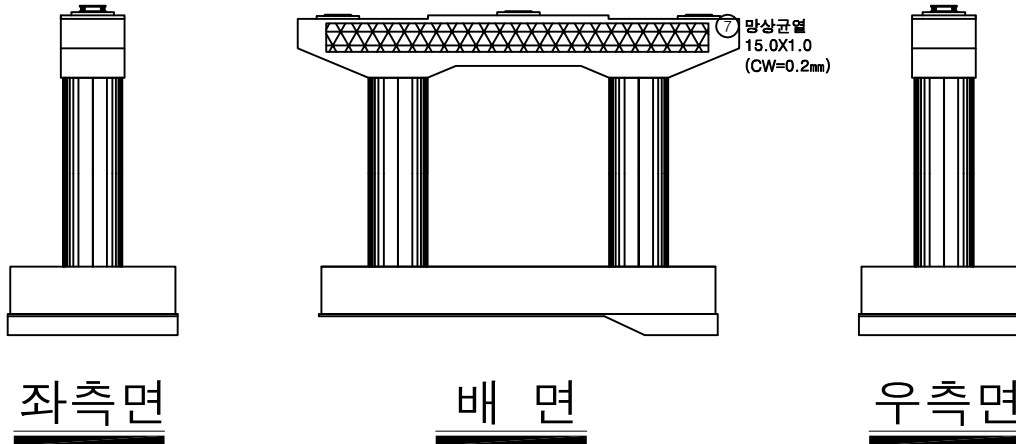
| 번호 | 구분 | 부재 | 손상내용 | 손상현황 | | | | | | 비 고 |
|---|---|---|---|---|---|---|---|---|---|---|
| 1 | 19하 | 교각 | 망상균열 | 0.2 | 15.0 | 1.0 | 15.00 | m <sup>2</sup> | 1 | |
| 4 | 19하 | 교량받침 | 무수축물탈 균열 | 0.1 | 0.2 | | 0.20 | m | 1 | |
| 6 | 19하 | 교량받침 | 무수축물탈 균열 | 0.1 | 0.2 | | 0.20 | m | 1 | |
| 7 | 23하 | 교각 | 망상균열 | 0.2 | 15.0 | 1.0 | 15.00 | m <sup>2</sup> | 1 | |

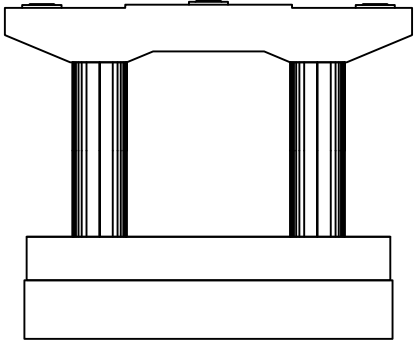
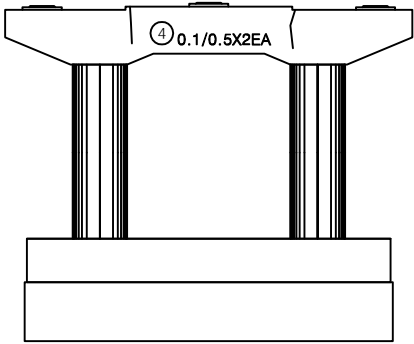
| 번호 | 구분 | 부재 | 손상내용 | 손상현황 | | | | | | 비고 |
|---|---|---|---|---|---|---|---|---|---|---|
| 1 | 19하 | 교량받침 | 무수축물탈 균열 | 0.1 | 0.2 | | 0.80 | m | 4 | |
| 2 | 19하 | 교량받침 | 무수축물탈 균열 | 0.1 | 0.2 | | 1.40 | m | 7 | |
| 3 | 19하 | 교량받침 | 무수축물탈 균열 | 0.1 | 0.2 | | 0.60 | m | 3 | |
| 4 | 19하 | 교각 | 균열(0.3mm미만) | 0.1 | 0.5 | | 1.00 | m | 2 | |
