상주영천고속도로 2024~2025년 시설물 안전점검 용역  
(2025년 상반기 정기안전점검)

# 외 관 조 사 망 도

화산JCT R-H교

2025.04

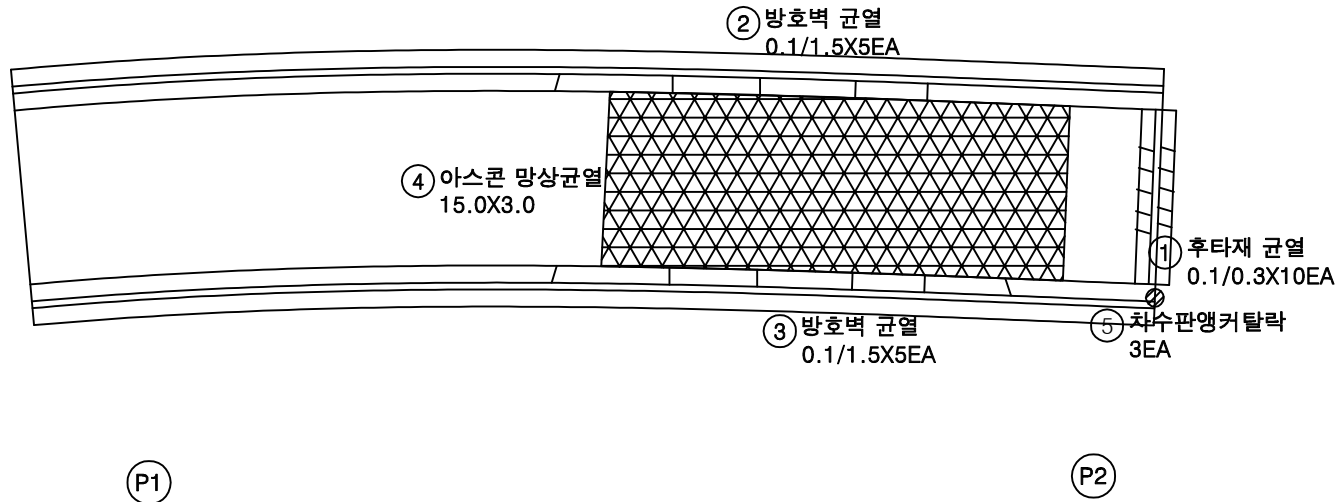
| 번호 | 구분 | 부재 | 손상내용 | 손상현황 | | | | | | 비고 |
|---|---|---|---|---|---|---|---|---|---|---|
| 1 | 19하 | 신속이음 | 후타재 균열 | 0.1 | 0.3 | | 3.00 | m | 10 | |
| 2 | 19하 | 방호벽 | 방호벽 균열 | 0.1 | 1.5 | | 7.50 | m | 5 | |
| 3 | 19하 | 방호벽 | 방호벽 균열 | 0.1 | 1.5 | | 7.50 | m | 5 | |
| 4 | 20하 | 교면포장 | 아스콘 망상균열 | | 15.0 | 3.0 | 45.00 | m <sup>2</sup> | 1 | |
| 5 | 21하 | 신속이음 | 차수판 앵커탈락 | | | | 3.00 | EA | 3 | |
