상주영천고속도로 2024~2025년 시설물 안전점검 용역  
(2025년 상반기 정기안전점검)

# 외 관 조 사 망 도

가래실교

2025.04

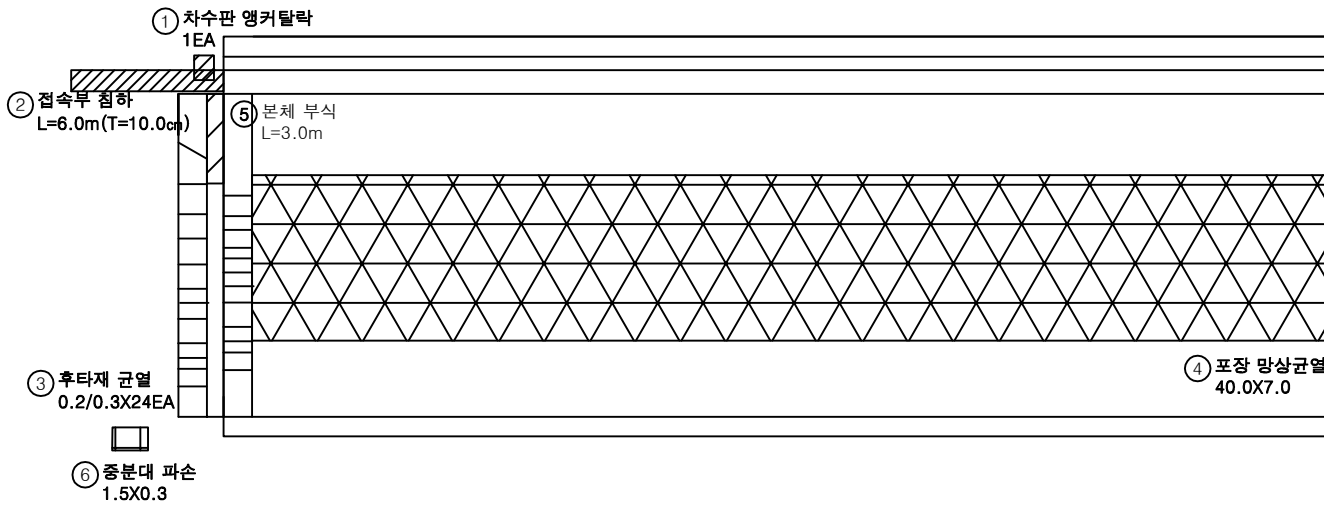
ID : 가래실교 교면포장 S1(상주방향)

| 번호 | 구분 | 부재 | 손상내용 | 손상현황 | | | | | | 비 고 |
|---|---|---|---|---|---|---|---|---|---|---|
| 1 | 19하 | 신축이음 | 차수판 앵커탈락 | | | | 1.00 | EA | 1 | |
| 2 | 19하 | 교면포장 | 접속부 침하 | | 6.0 | | 6.00 | m | 1 | (T=10.0m) |
| 3 | 19하 | 신축이음 | 후타재 균열 | 0.2 | 0.3 | | 7.20 | m | 24 | |
| 4 | 19하 | 교면포장 | 포장 망상균열 | | 40.0 | 7.0 | 280.00 | m <sup>2</sup> | 1 | |
| 5 | 23하 | 신축이음 | 본체 부식 | | 3.0 | | 3.00 | m | 1 | |
| 6 | 23하 | 중분대 | 중분대 파손 | | 1.5 | 0.3 | 0.45 | m <sup>2</sup> | 1 | |

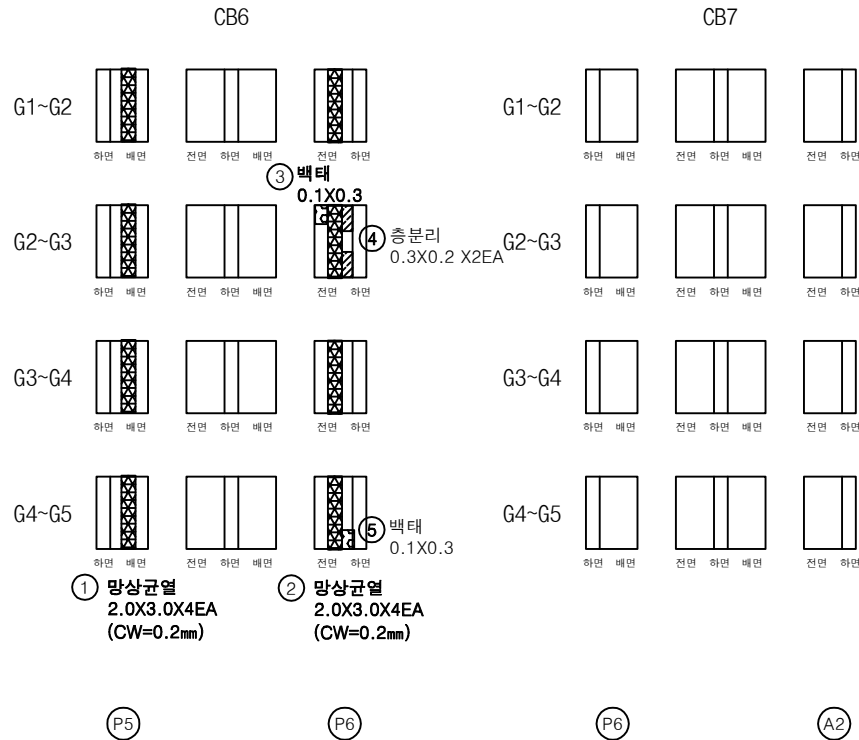
| 번호 | 구분 | 부재 | 손상내용 | 손상현황 | | | | | | 비고 |
|---|---|---|---|---|---|---|---|---|---|---|
| 1 | 19하 | 가로보 | 망상균열 | 0.2 | 2.0 | 3.0 | 24.00 | m <sup>2</sup> | 4 | 25상 보수 |
| 2 | 19하 | 가로보 | 망상균열 | 0.2 | 2.0 | 3.0 | 24.00 | m <sup>2</sup> | 4 | 25상 보수 |

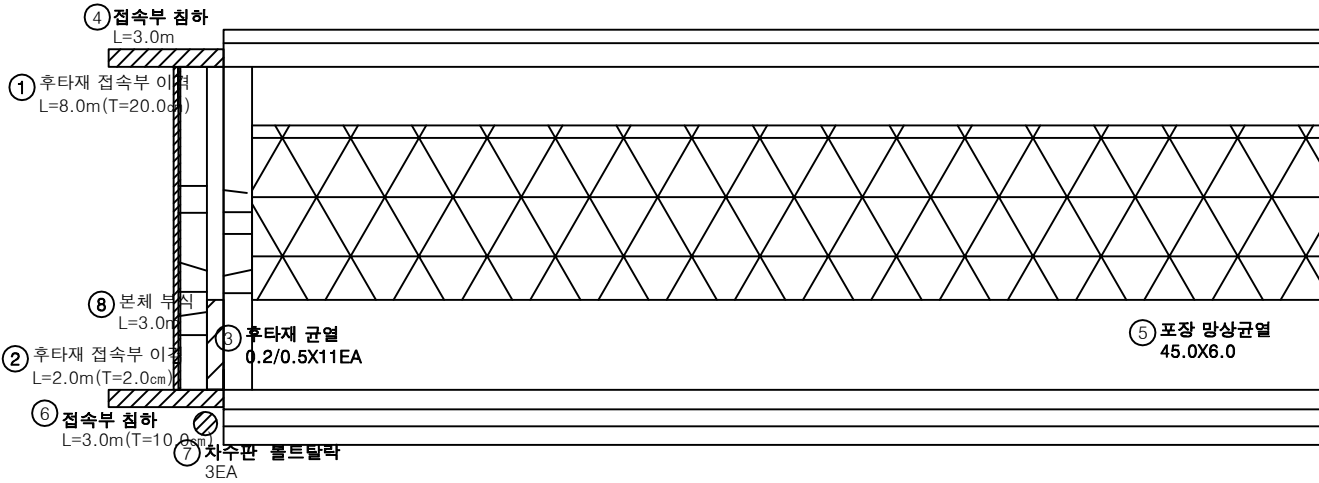
| 번호 | 구분 | 부재 | 손상내용 | 손상현황 | | | | | | 비고 |
|---|---|---|---|---|---|---|---|---|---|---|
| 3 | 19하 | 신축이음 | 후타재 균열 | 0.2 | 0.5 | | 5.50 | m | 11 | |
| 5 | 19하 | 교면포장 | 포장 망상균열 | | 45.0 | 6.0 | 270.00 | m <sup>2</sup> | 1 | |
| 8 | 23하 | 신축이음 | 본체 부식 | | 3.0 | | 3.00 | m | 1 | |

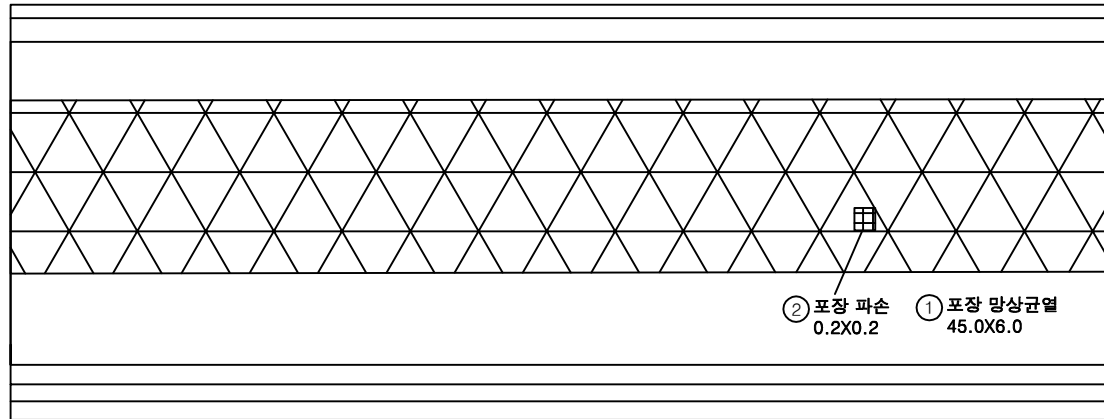
② 포장 파손 0.2X0.2      ① 포장 망상균열 45.0X6.0

| 번호 | 구분 | 부재 | 손상내용 | 손상현황 | | | | | | 비고 |
|---|---|---|---|---|---|---|---|---|---|---|
| 1 | 19하 | 교면포장 | 포장 망상균열 | | 45.0 | 6.0 | 270.00 | m <sup>2</sup> | 1 | |

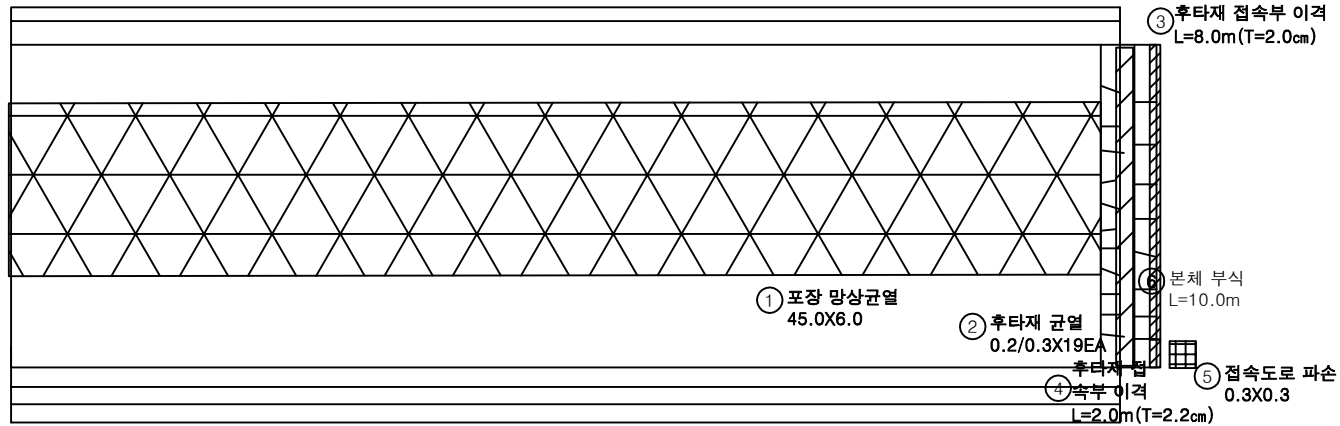
| 번호 | 구분 | 부재 | 손상내용 | 손상현황 | | | | | | 비고 |
|---|---|---|---|---|---|---|---|---|---|---|
| 1 | 19하 | 교면포장 | 포장 망상균열 | | 45.0 | 6.0 | 270.00 | m <sup>2</sup> | 1 | |
| 2 | 19하 | 신축이음 | 후타재 균열 | 0.2 | 0.3 | | 5.70 | m | 19 | |
| 6 | 23하 | 신축이음 | 본체 부식 | | 10.0 | | 10.00 | m | 1 | 손상중가 |

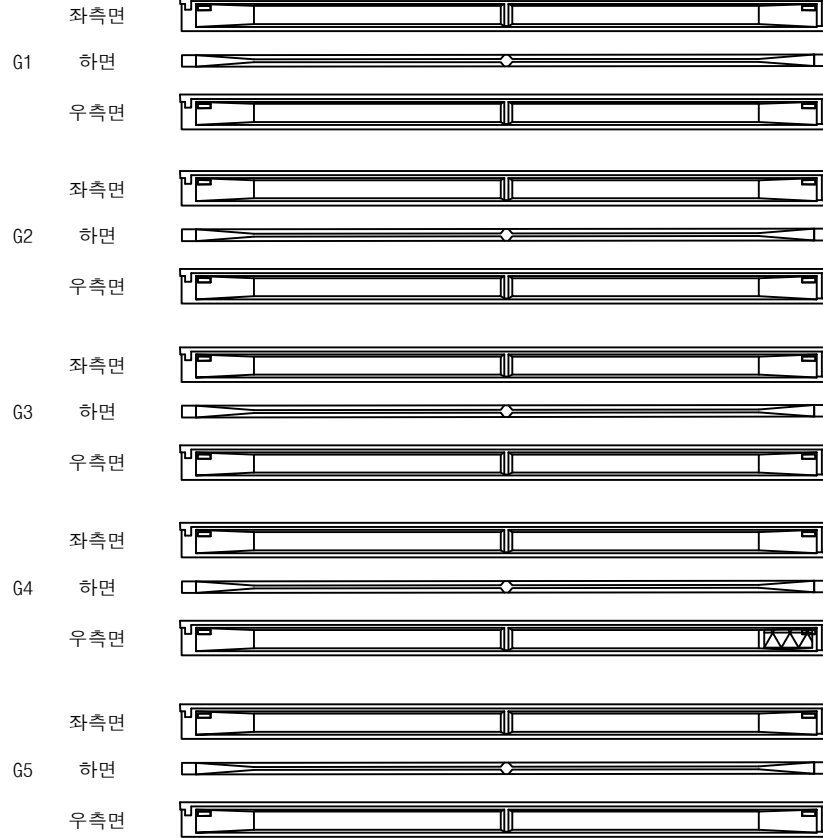
① 망상균열  
1.5X2.0  
(CW=0.2mm)영천방향  
→

| 번호 | 구분 | 부재 | 손상내용 | 손상현황 | | | | | | 비고 |
|---|---|---|---|---|---|---|---|---|---|---|
| 1 | 24상 | 거더 | 망상균열 | 0.2 | 1.5 | 2.0 | 3.00 | m <sup>2</sup> | 1 | |

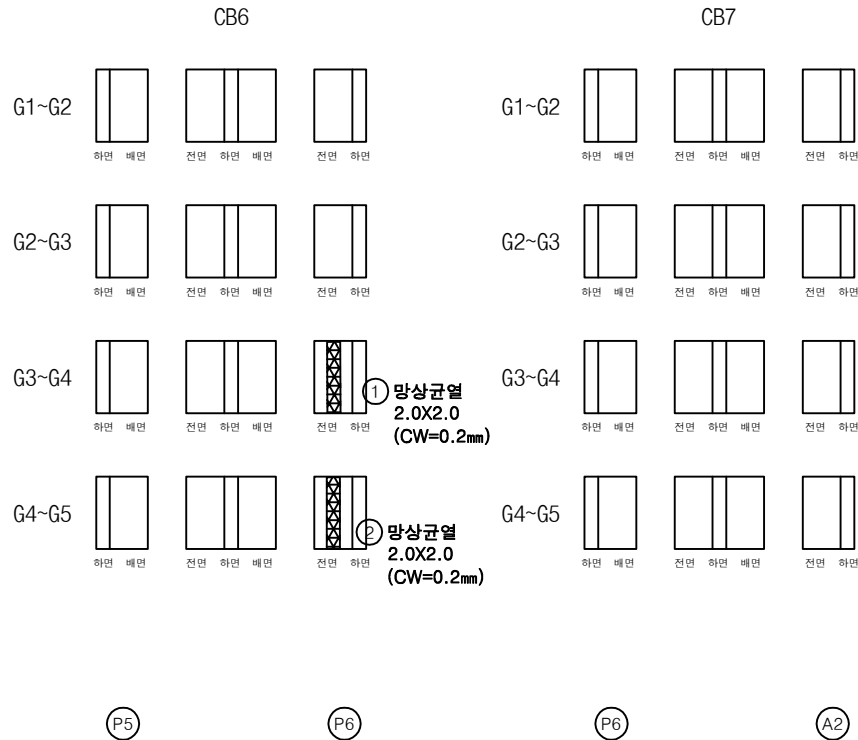
| 번호 | 구분 | 부재 | 손상내용 | 손상현황 | | | | | | 비고 |
|---|---|---|---|---|---|---|---|---|---|---|
| 1 | 19하 | 가로보 | 망상균열 | 0.2 | 2.0 | 2.0 | 4.00 | m <sup>2</sup> | 1 | 25상 보수 |
| 2 | 21하 | 가로보 | 망상균열 | 0.2 | 2.0 | 2.0 | 4.00 | m <sup>2</sup> | 1 | 25상 보수 |
