상주영천고속도로 2024~2025년 시설물 안전점검 용역  
(2025년 상반기 정기안전점검)

# 외 관 조 사 망 도

고현천교

2025.04

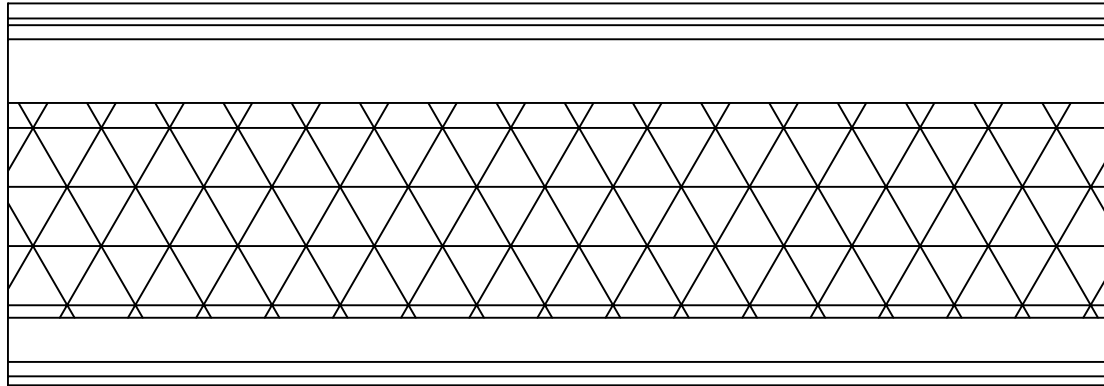
P1

① 포장 망상균열  
40.0X6.0

| 번호 | 구분 | 부재 | 손상내용 | 손상현황 | | | | | | 비 고 |
|---|---|---|---|---|---|---|---|---|---|---|
| 1 | 19하 | 교면포장 | 포장 망상균열 | | 40.0 | 6.0 | 240.00 | m <sup>2</sup> | 1 | |

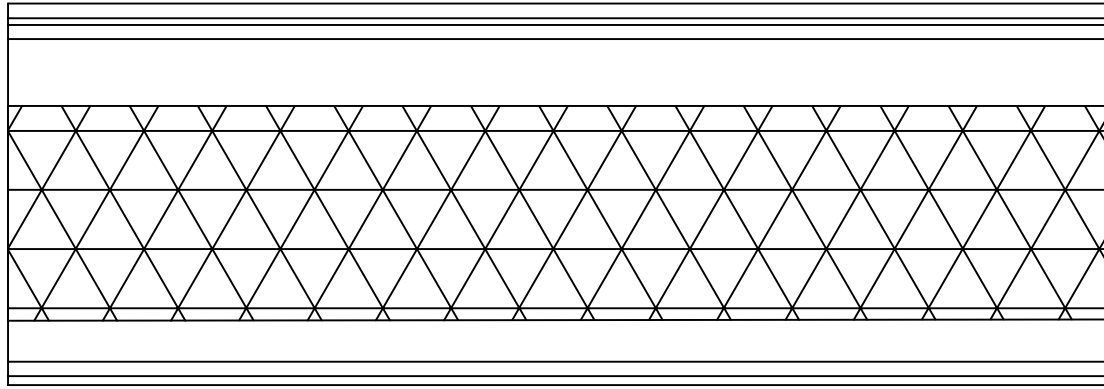
P6

① 포장 망상균열  
40.0X8.0

| 번호 | 구분 | 부재 | 손상내용 | 손상현황 | | | | | | 비 고 |
|---|---|---|---|---|---|---|---|---|---|---|
| 1 | 19하 | 교면포장 | 포장 망상균열 | | 40.0 | 8.0 | 320.00 | m <sup>2</sup> | 1 | |

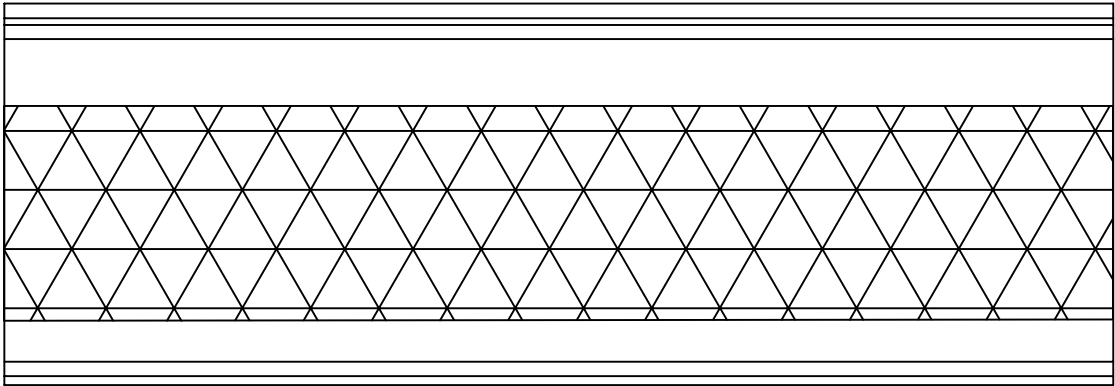
P7

① 포장 망상균열  
40.0X8.0

| 번호 | 구분 | 부재 | 손상내용 | 손상현황 | | | | | | 비고 |
|---|---|---|---|---|---|---|---|---|---|---|
| 1 | 19하 | 교면포장 | 포장 망상균열 | | 40.0 | 8.0 | 320.00 | m <sup>2</sup> | 1 | |

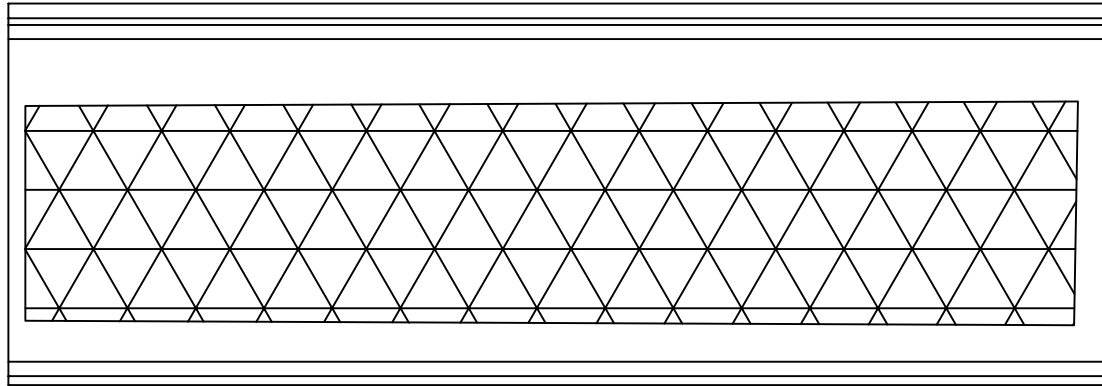
P9

① 포장 망상균열  
40.0X6.0

| 번호 | 구분 | 부재 | 손상내용 | 손상현황 | | | | | | 비고 |
|---|---|---|---|---|---|---|---|---|---|---|
| 1 | 19하 | 교면포장 | 포장 망상균열 | | 40.0 | 6.0 | 240.00 | m <sup>2</sup> | 1 | |

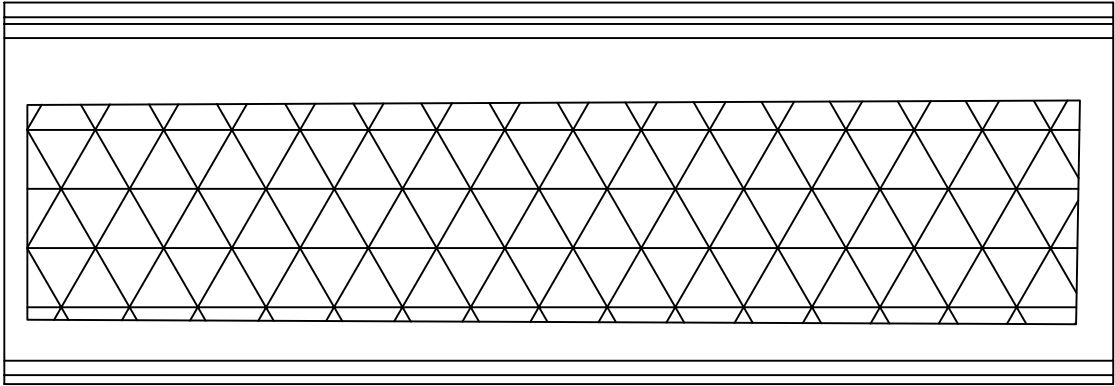
P10

① 포장 망상균열  
40.0X6.0

| 번호 | 구분 | 부재 | 손상내용 | 손상현황 | | | | | | 비 고 |
|---|---|---|---|---|---|---|---|---|---|---|
| 1 | 19하 | 교면포장 | 포장 망상균열 | | 40.0 | 6.0 | 240.00 | m <sup>2</sup> | 1 | |

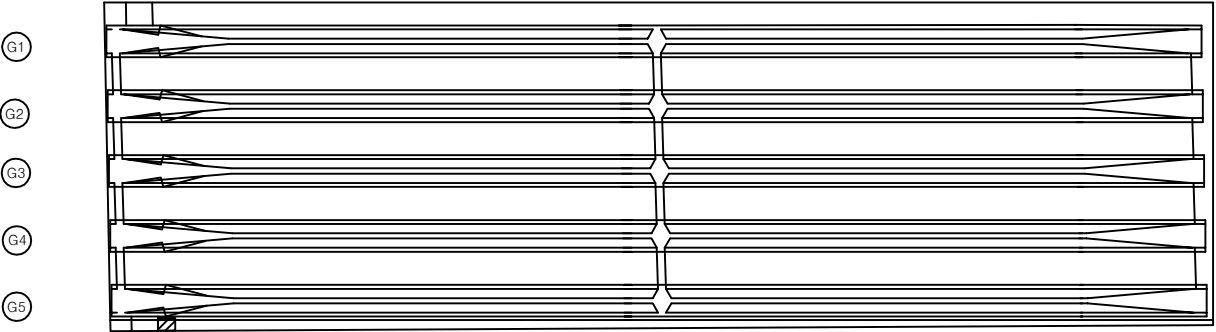
P9

① 배수관 연결부 탈락  
1EA

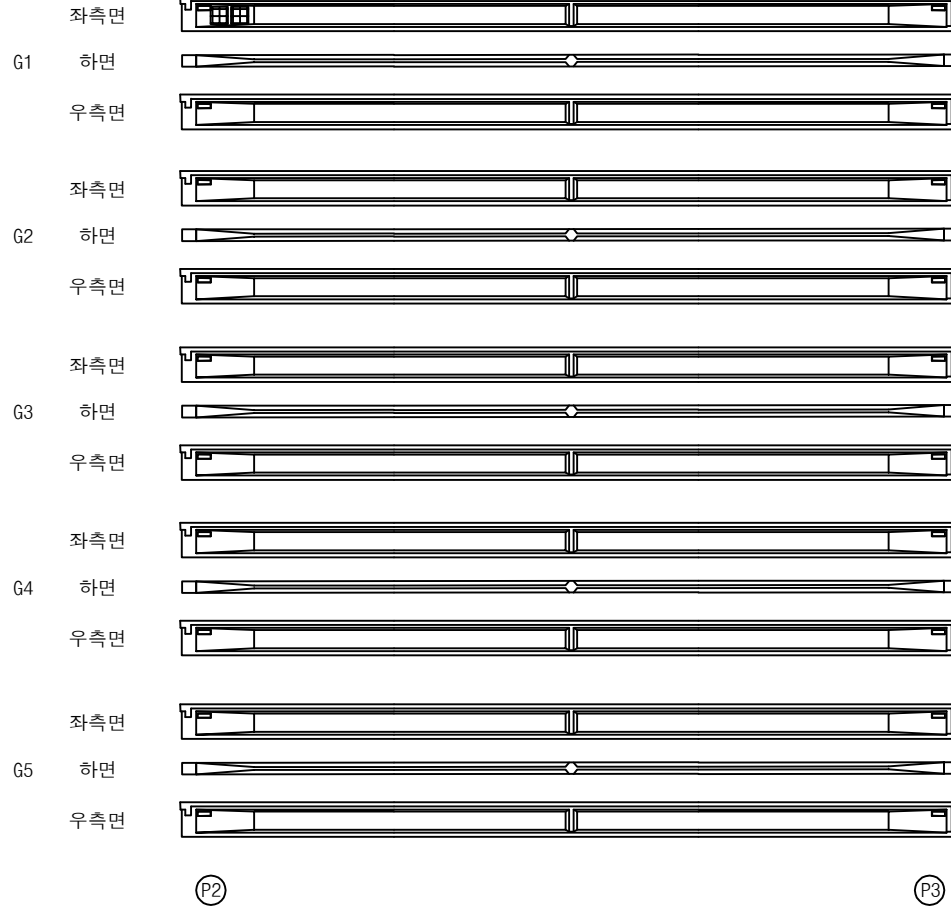
① 박리 0.1X0.1    ② 박리 0.1X0.1

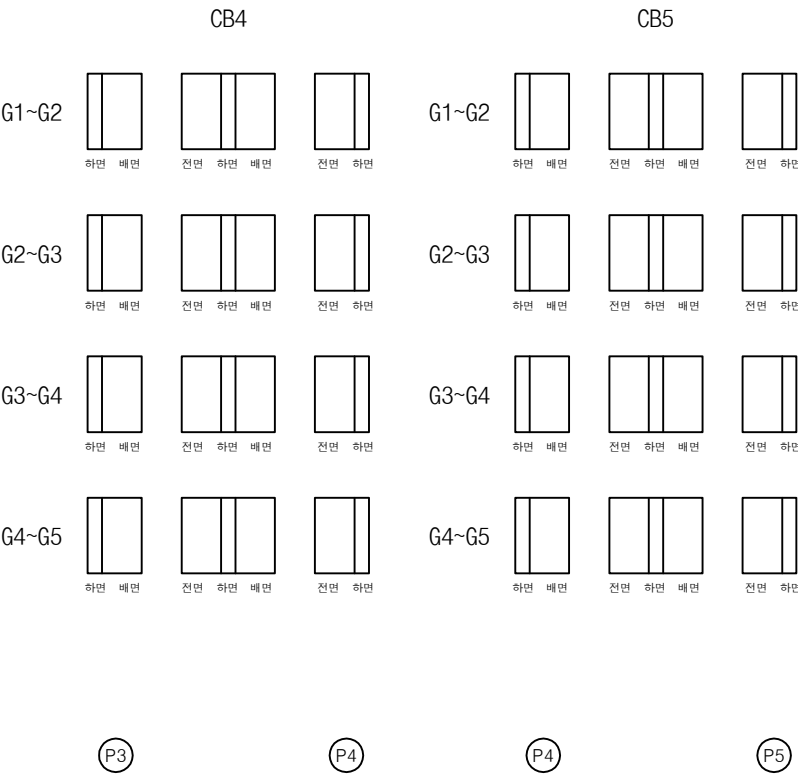
① 재료분리  
0.3X0.5 X2EA

② 재료분리  
1.0X1.0

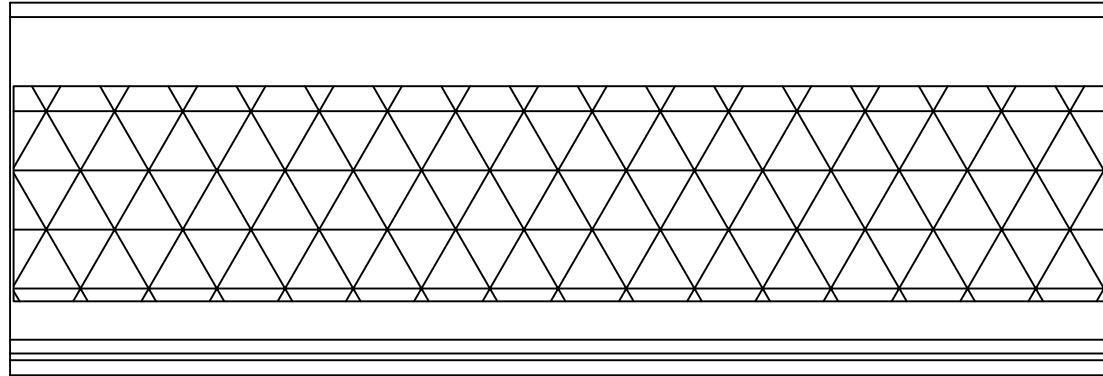
P1

① 포장 망상균열  
40.0X5.0

| 번호 | 구분 | 부재 | 손상내용 | 손상현황 | | | | | | 비 고 |
|---|---|---|---|---|---|---|---|---|---|---|
| 1 | 21하 | 교면포장 | 포장 망상균열 | | 40.0 | 5.0 | 200.00 | m <sup>2</sup> | 1 | |

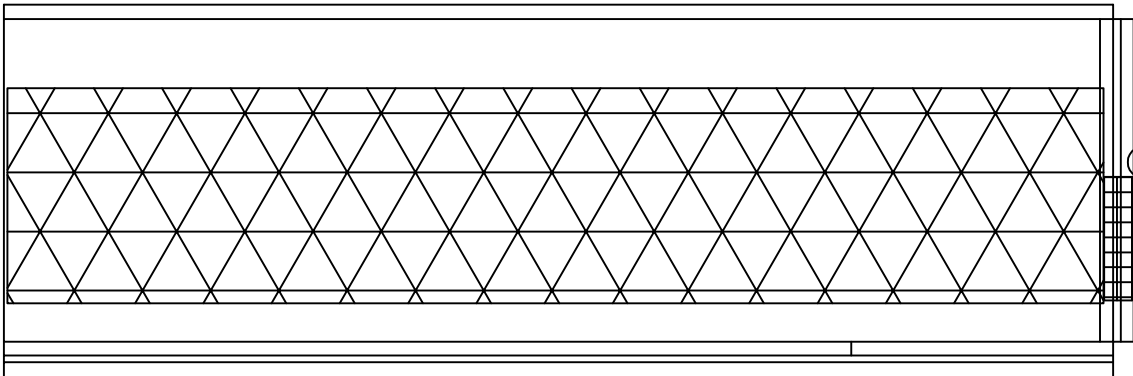
② 포장 망상균열  
40.0X5.0

① 방호벽균열  
0.2/1.0

| 번호 | 구분 | 부재 | 손상내용 | 손상현황 | | | | | | 비 고 |
|---|---|---|---|---|---|---|---|---|---|---|
| 1 | 19하 | 방호벽 | 방호벽 균열 | 0.2 | 1.0 | | 1.00 | m | 1 | |
| 2 | 21하 | 교면포장 | 포장 망상균열 | | 40.0 | 5.0 | 200.00 | m <sup>2</sup> | 1 | |

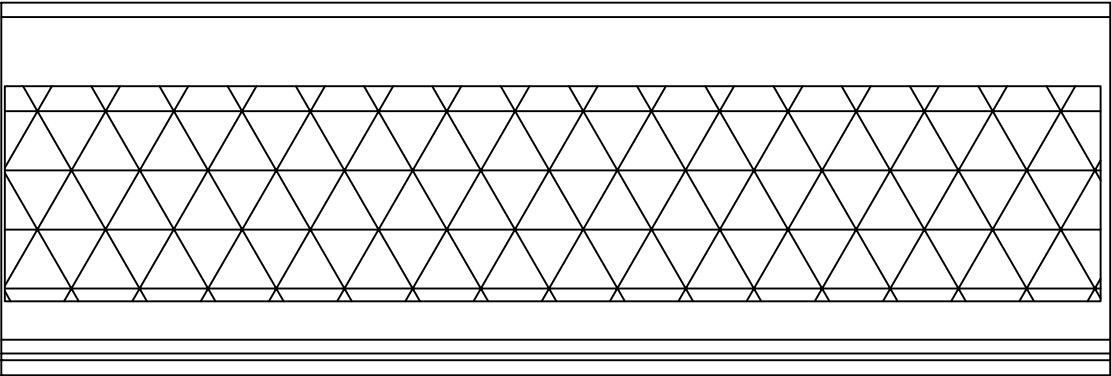
P4

① 포장 망상균열  
40.0X5.0

| 번호 | 구분 | 부재 | 손상내용 | 손상현황 | | | | | | 비고 |
|---|---|---|---|---|---|---|---|---|---|---|
| 1 | 21하 | 교면포장 | 포장 망상균열 | | 40.0 | 5.0 | 200.00 | m <sup>2</sup> | 1 | |

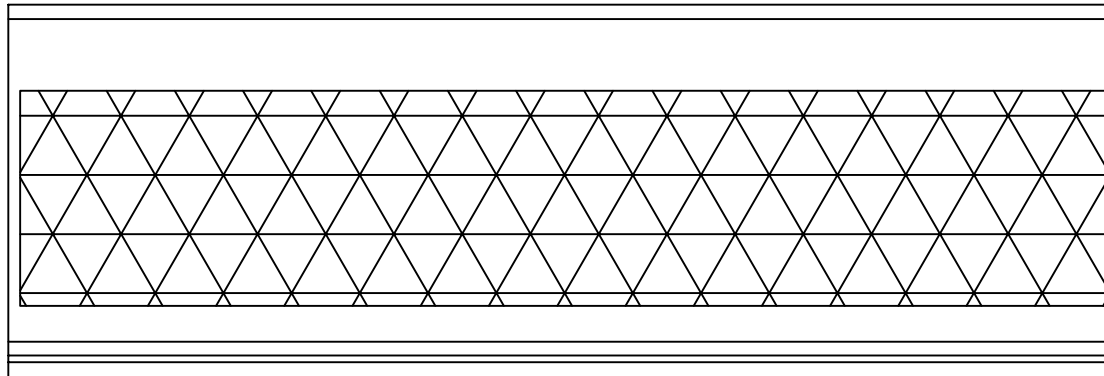
P10

① 포장 망상균열  
40.0X5.0

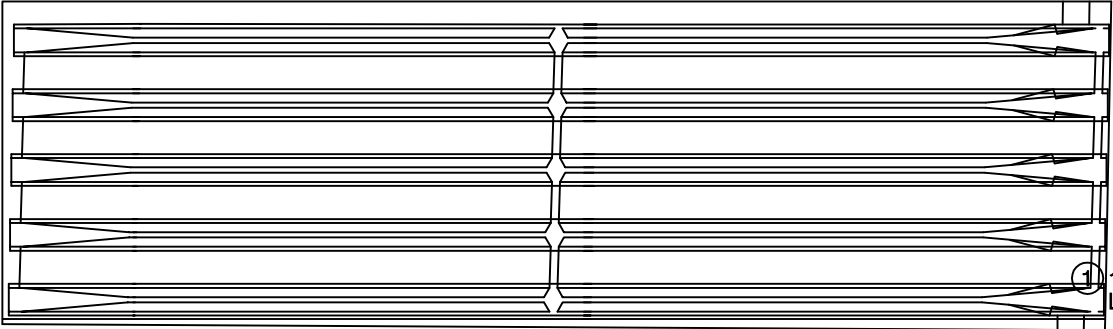
① 신축이음 하부누수  
L=1.5m

| 번호 | 구분 | 부재 | 손상내용 | 손상현황 | | | | | | 비고 |
|---|---|---|---|---|---|---|---|---|---|---|
| 1 | 21하 | 신축이음 | 신축이음 하부누수 | | 1.5 | | 1.50 | m | 1 | |

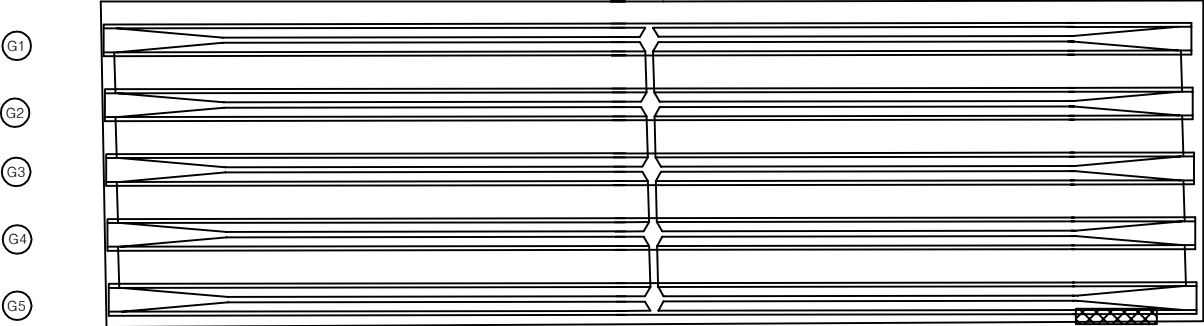
P7

① 재료분리  
1.5X0.4

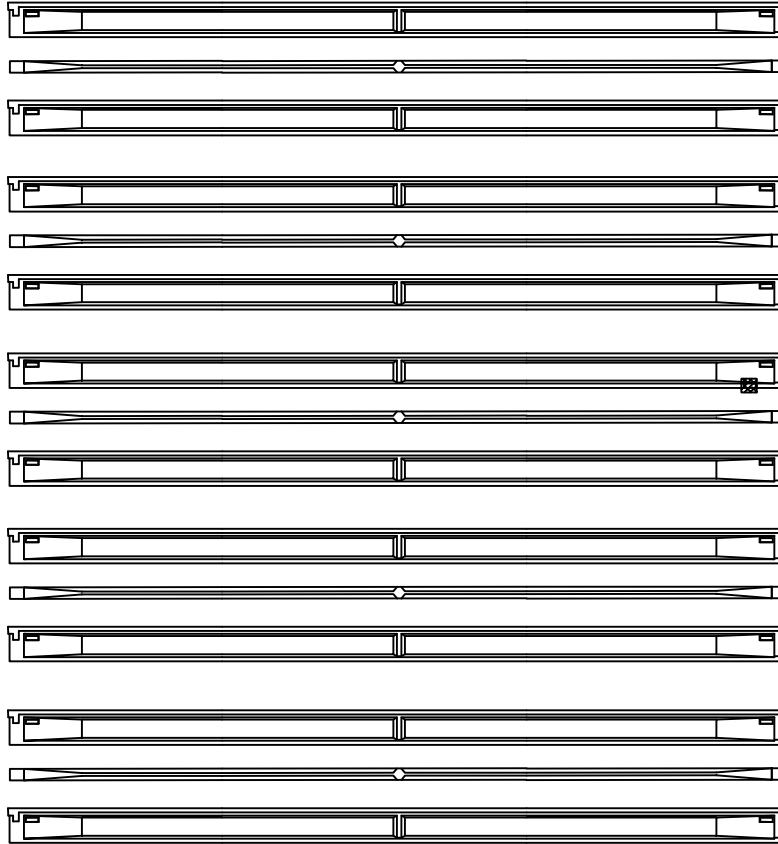
| 번호 | 구분 | 부재 | 손상내용 | 손상현황 | | | | | | 비고 |
|---|---|---|---|---|---|---|---|---|---|---|
| 1 | 25상 | 거더 | 망상균열 | | 1.0 | 0.5 | 0.50 | m <sup>2</sup> | 1 | |

1 망상균열  
1.0X0.5  
(CW=0.2mm)

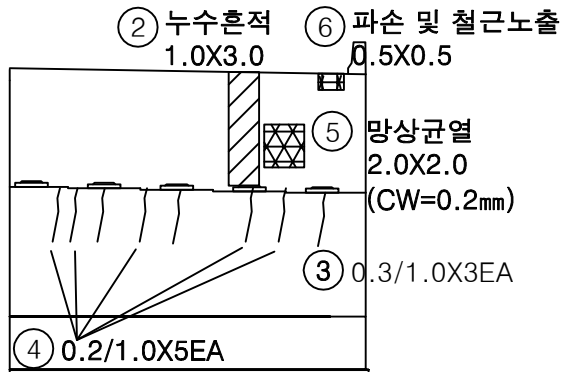
① 받침콘크리트 균열  
0.1/0.3  
평면도
