상주영천고속도로 2024~2025년 시설물 안전점검 용역  
(2025년 상반기 정기안전점검)

# 외 관 조 사 망 도

도림천교

2025.04

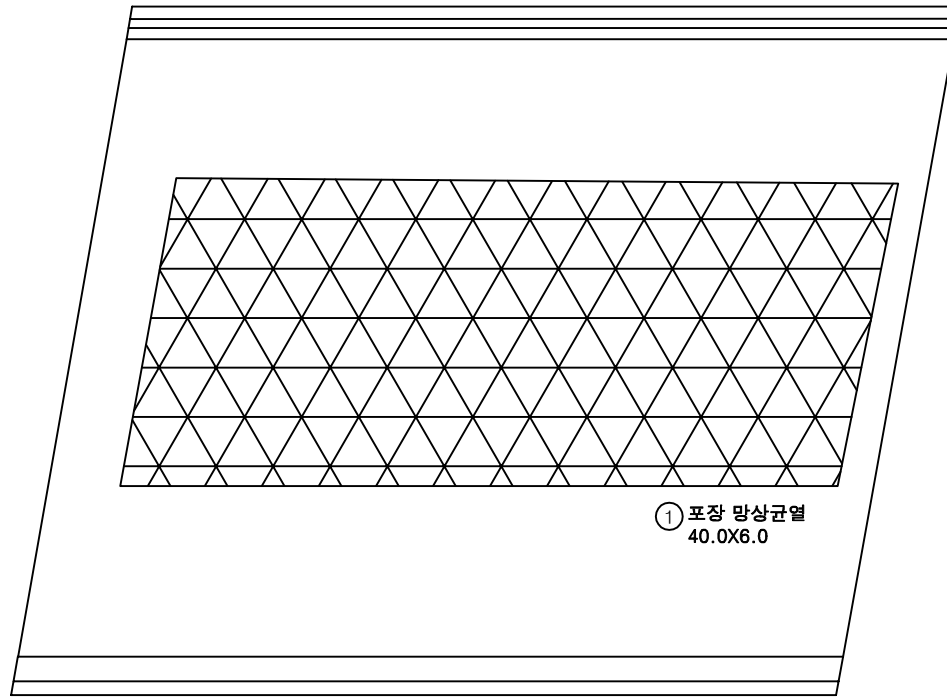
| 도면번호 | 03 |

① 포장 망상균열  
40.0X6.0

| 번호 | 구분 | 부재 | 손상내용 | 손상현황 | | | | | | 비고 |
|---|---|---|---|---|---|---|---|---|---|---|
| 1 | 19하 | 교면포장 | 포장 망상균열 | | 40.0 | 6.0 | 240.00 | m <sup>2</sup> | 1 | |

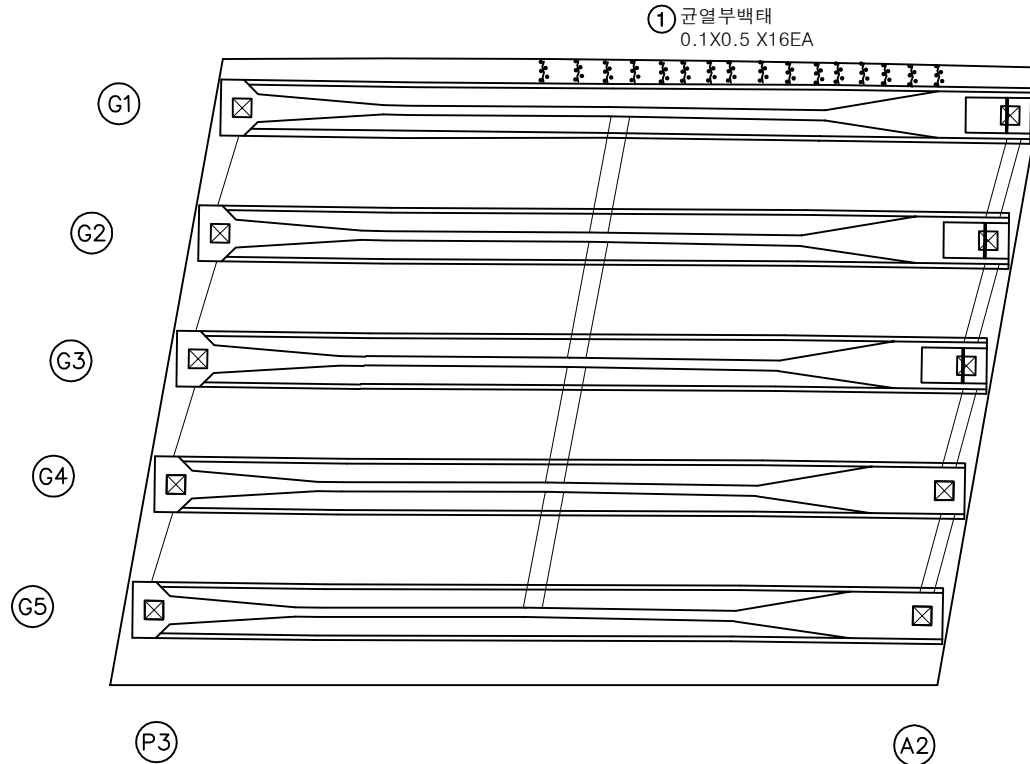
| 번호 | 구분 | 부재 | 손상내용 | 손상현황 | | | | | | 비고 |
|---|---|---|---|---|---|---|---|---|---|---|
| 1 | 23하 | 바닥판 | 균열부백태 | | 0.1 | 0.5 | 0.80 | m <sup>2</sup> | 16 | |

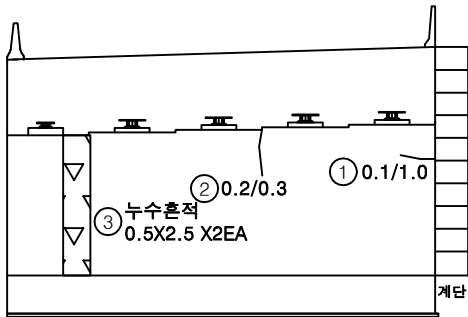
ID : 도림천교 교대 A1 (상주방향)

| 번호 | 구분 | 부재 | 손상내용 | 손상현황 | | | | | | 비고 |
|---|---|---|---|---|---|---|---|---|---|---|
| 1 | 19하 | 교대 | 균열(0.3mm미만) | 0.1 | 1.0 | | 1.00 | m | 1 | 25상 보수 |
| 2 | 21하 | 교대 | 균열(0.3mm미만) | 0.2 | 0.3 | | 0.30 | m | 1 | 25상 보수 |
| 3 | 23하 | 교대 | 누수흔적 | | 0.5 | 2.5 | 2.50 | m <sup>2</sup> | 2 | 25상 보수 |

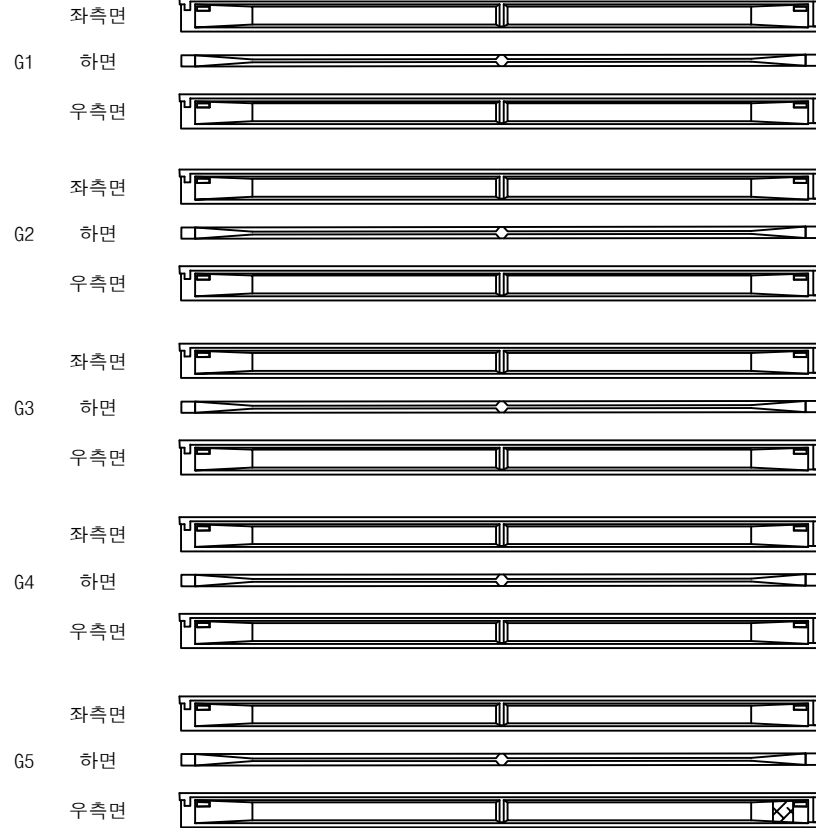
① 망상균열  
2.0X2.0  
(CW=0.2mm)  
②

| 번호 | 구분 | 부재 | 손상내용 | 손상현황 | | | | | | 비고 |
|---|---|---|---|---|---|---|---|---|---|---|
| 1 | 23하 | 거더 | 망상균열 | 0.2 | 2.0 | 2.0 | 4.00 | m <sup>2</sup> | 1 | 25'상 보수 |

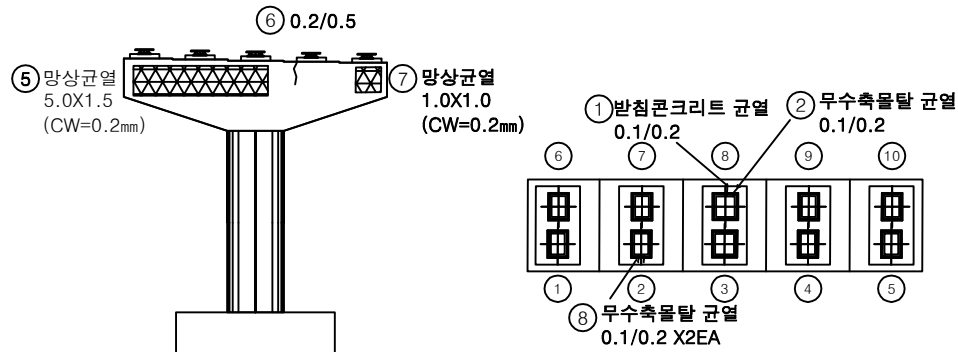
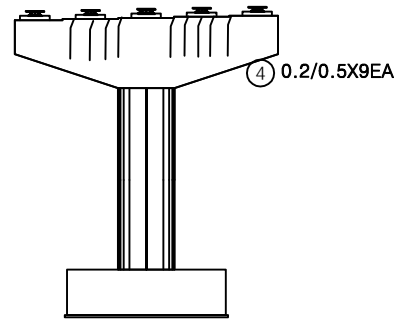
| 번호 | 구분 | 부재 | 손상내용 | 손상현황 | | | | | | 비고 |
|---|---|---|---|---|---|---|---|---|---|---|
| 1 | 19하 | 교량받침 | 받침콘크리트 균열 | 0.1 | 0.2 | | 0.20 | m | 1 | |
| 2 | 19하 | 교량받침 | 무수축물탈 균열 | 0.1 | 0.2 | | 0.20 | m | 1 | |
| 3 | 19하 | 교각 | 균열(0.3mm미만) | 0.1 | 1.5 | | 1.50 | m | 1 | 25'상 보수 |
| 4 | 19하 | 교각 | 균열(0.3mm미만) | 0.2 | 0.5 | | 4.50 | m | 9 | 25'상 보수 |
| 5 | 21하 | 교각 | 망상균열 | 0.2 | 5.0 | 1.5 | 7.50 | m <sup>2</sup> | 1 | 25'상 보수 |
| 6 | 21하 | 교각 | 균열(0.3mm미만) | 0.2 | 0.5 | | 0.50 | m | 1 | 25'상 보수 |
| 7 | 21하 | 교각 | 망상균열 | 0.2 | 1.0 | 1.0 | 1.00 | m <sup>2</sup> | 1 | 25'상 보수 |
| 8 | 23하 | 교량받침 | 무수축물탈 균열 | 0.1 | 0.2 | | 0.40 | m | 2 | |
