상주영천고속도로 2024~2025년 시설물 안전점검 용역  
(2025년 상반기 정기안전점검)

# 외 관 조 사 망 도

오미교

2025.04

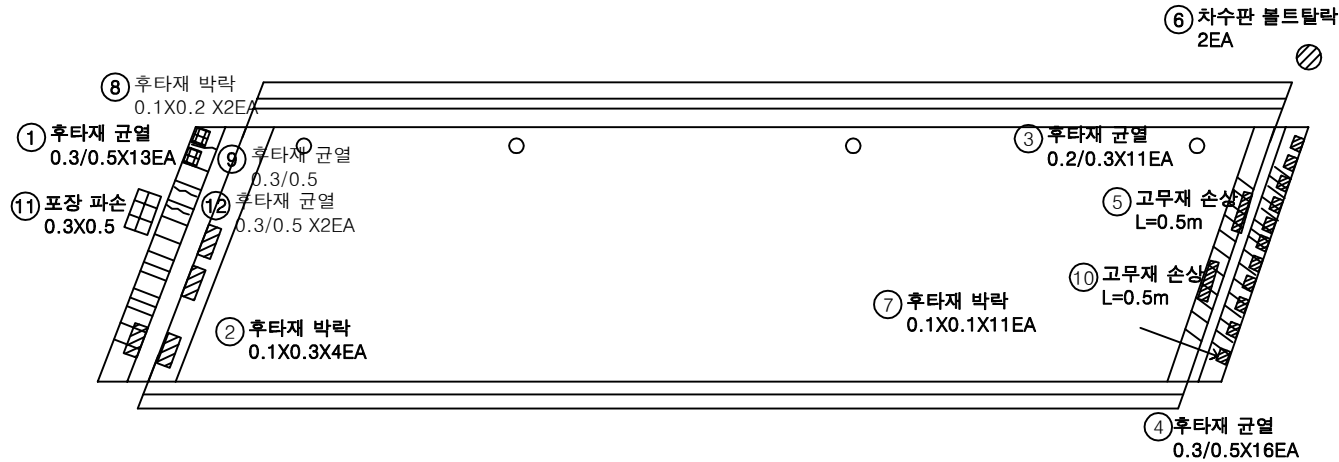
ID : 오미교 교면포장 S1(상주방향)

| 번호 | 구분 | 부재 | 손상내용 | 손상현황 | | | | | | 비 고 |
|---|---|---|---|---|---|---|---|---|---|---|
| 1 | 19하 | 신축이음 | 후타재 균열 | 0.3 | 0.5 | | 6.50 | m | 13 | 21'상 보수 |
| 2 | 19하 | 신축이음 | 후타재 박리 | | 0.1 | 0.3 | 0.12 | ㎡ | 4 | 21'상 보수 |
| 3 | 19하 | 신축이음 | 후타재 균열 | 0.2 | 0.3 | | 3.30 | m | 11 | 21'상 보수 |
| 4 | 19하 | 신축이음 | 후타재 균열 | 0.3 | 0.5 | | 8.00 | m | 16 | 21'상 보수 |
| 5 | 19하 | 신축이음 | 고무재 손상 | | 0.5 | | 0.50 | m | 1 | |
| 6 | 19하 | 신축이음 | 차수판 볼트탈락 | | | | 2.00 | EA | 2 | |
| 7 | 19하 | 신축이음 | 후타재 박락 | | 0.1 | 0.1 | 0.11 | ㎡ | 11 | 21'상 보수 |
| 8 | 23하 | 신축이음 | 후타재 박락 | | 0.1 | 0.2 | 0.04 | ㎡ | 2 | |
| 9 | 23하 | 신축이음 | 후타재 균열 | 0.3 | 0.5 | | 0.50 | m | 1 | |
| 10 | 23하 | 신축이음 | 고무재 손상 | | 0.5 | | 0.50 | m | 1 | |
| 11 | 24하 | 교면포장 | 포장 파손 | | 0.3 | 0.5 | 0.15 | ㎡ | 1 | 25'상 보수 |
| 12 | 25상 | 신축이음 | 후타재 균열 | 0.3 | 0.5 | | 1.00 | m | 2 | |

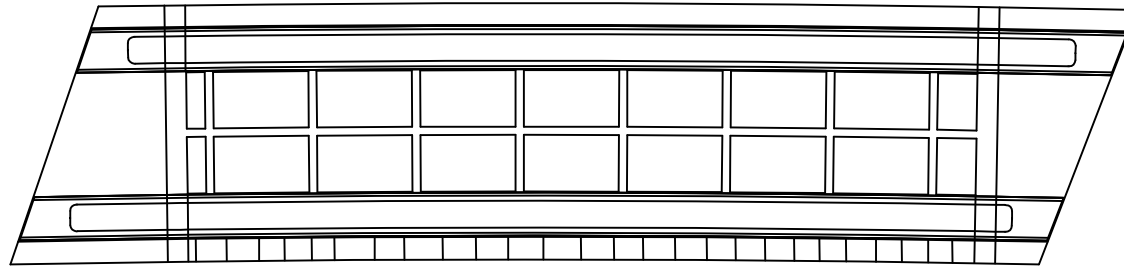
ID : 오미교 바닥판하면 S1(상주방향)

1 0.2/0.3X26EA

| 번호 | 구분 | 부재 | 손상내용 | 손상현황 | | | | | | 비고 |
|---|---|---|---|---|---|---|---|---|---|---|
| 1 | 19하 | 바닥판 | 균열(0.3mm미만) | 0.2 | 0.3 | | 7.80 | m | 26 | 25'상 보수 |

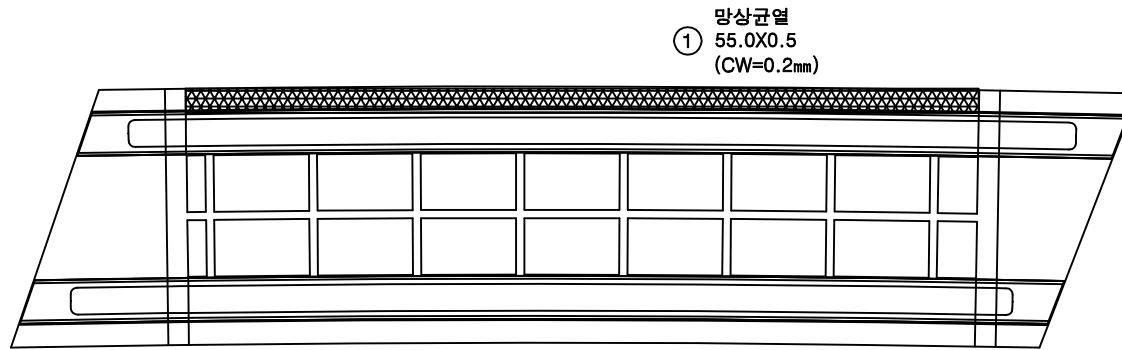
ID : 오미교 바닥판하면 S1(영천방향)

| 번호 | 구분 | 부재 | 손상내용 | 손상현황 | | | | | | 비고 |
|---|---|---|---|---|---|---|---|---|---|---|
| 1 | 21하 | 바닥판 | 망상균열 | 0.2 | 55.0 | 0.5 | 27.50 | m <sup>2</sup> | 1 | 25'상 보수 |
