상주영천고속도로 2024~2025년 시설물 안전점검 용역  
(2025년 상반기 정기안전점검)

# 외 관 조 사 망 도

군위터널(상주방향)

ID:군위터널(상주)-포장,공동구 Span No.1~4

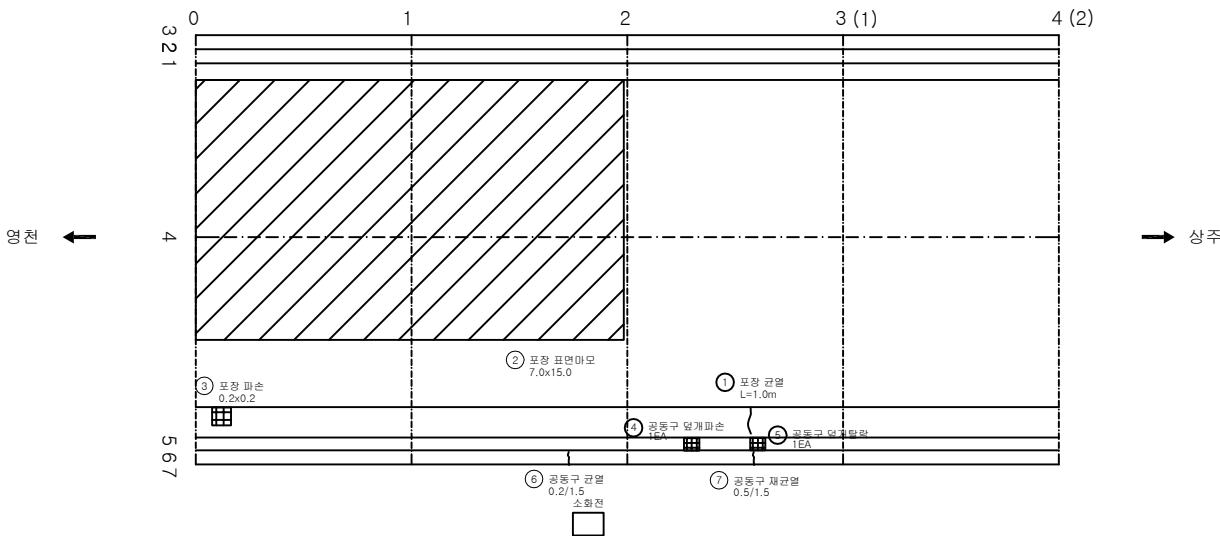
| 번호 | 발생<br>년도 | 부재 | 손상내용 | 손상현황 | | | | | | | 비고 |
|---|---|---|---|---|---|---|---|---|---|---|---|
| 1 | 19하 | 포장 | 포장 균열 | | 1.0 | | 1.00 | m | 1 | 1.00 | |
| 2 | 20상 | 포장 | 포장 표면마모 | | 15.0 | 7.0 | 105.00 | m <sup>2</sup> | 1 | 105.00 | |
| 3 | 20상 | 포장 | 포장 파손 | | 0.2 | 0.2 | 0.04 | m <sup>2</sup> | 1 | 0.04 | |
| 4 | 19하 | 공동구 | 공동구 덮개파손 | | | | 1.00 | EA | 1 | 1.00 | 21'하 보수 |
| 5 | 19하 | 공동구 | 공동구 덮개탈락 | | | | 1.00 | EA | 1 | 1.00 | 21'하 보수 |
| 6 | 20상 | 공동구 | 공동구 균열 | 0.2 | 1.5 | | 1.50 | m | 1 | 1.50 | |
| 7 | 20상 | 공동구 | 공동구 재균열 | 0.5 | 1.5 | | 1.50 | m | 1 | 1.50 | |

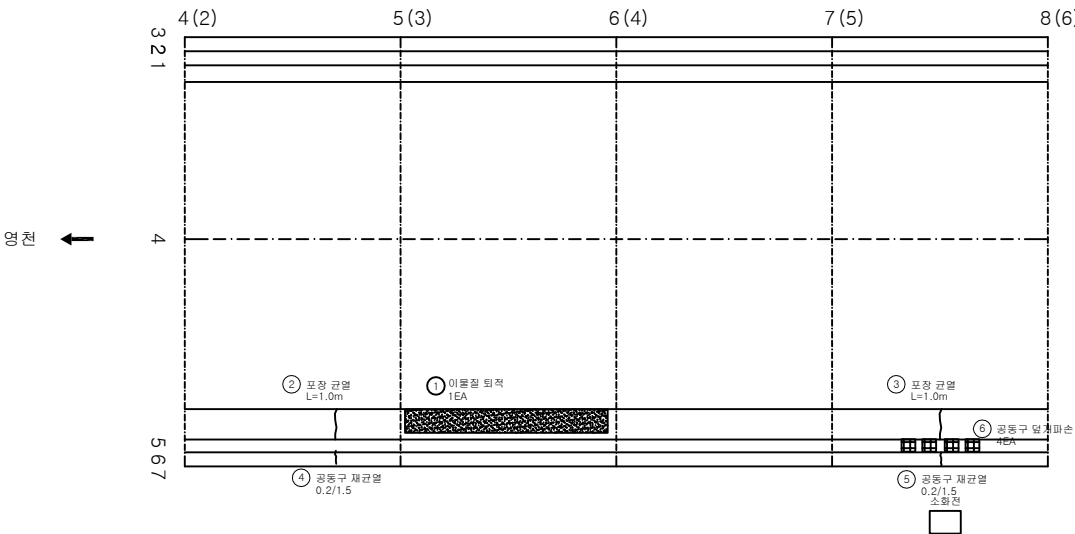
| 번호 | 발생년도 | 부재 | 손상내용 | 손상현황 | | | | | | | 비고 |
|---|---|---|---|---|---|---|---|---|---|---|---|
| 2 | 20상 | 포장 | 포장 균열 | | 1.0 | | 1.00 | m | 1 | 1.00 | |
| 3 | 20상 | 포장 | 포장 균열 | | 1.0 | | 1.00 | m | 1 | 1.00 | |
| 4 | 20상 | 공동구 | 공동구 재균열 | 0.2 | 1.5 | | 1.50 | m | 1 | 1.50 | |
| 5 | 20상 | 공동구 | 공동구 재균열 | 0.2 | 1.5 | | 1.50 | m | 1 | 1.50 | |

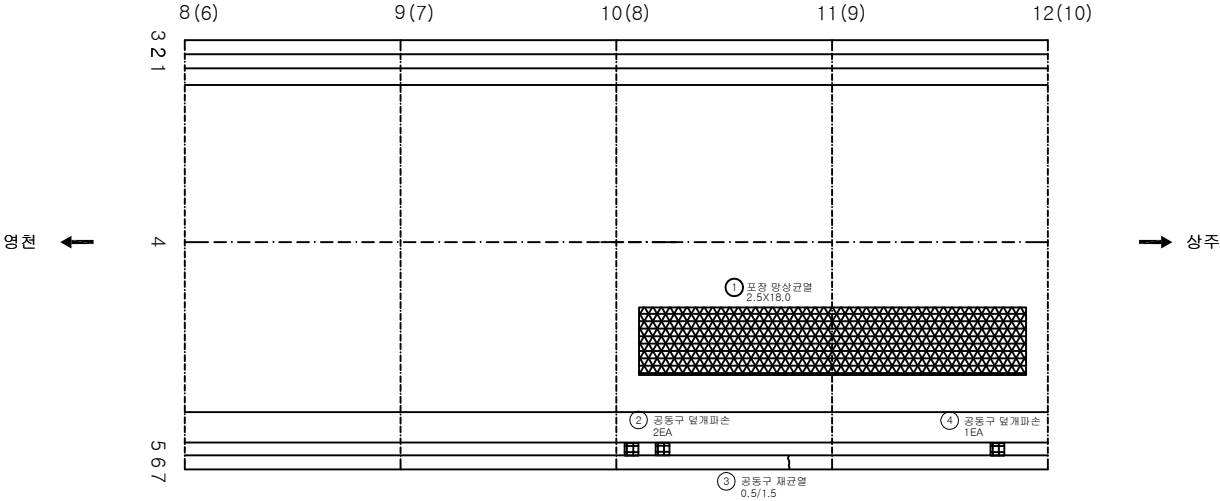
| 번호 | 발생<br>년도 | 부재 | 손상내용 | 손상현황 | | | | | | | 비고 |
|---|---|---|---|---|---|---|---|---|---|---|---|
| 1 | 19하 | 포장 | 포장 망상균열 | | 2.5 | 18.00 | 45.00 | m² | 1 | 45.00 | |

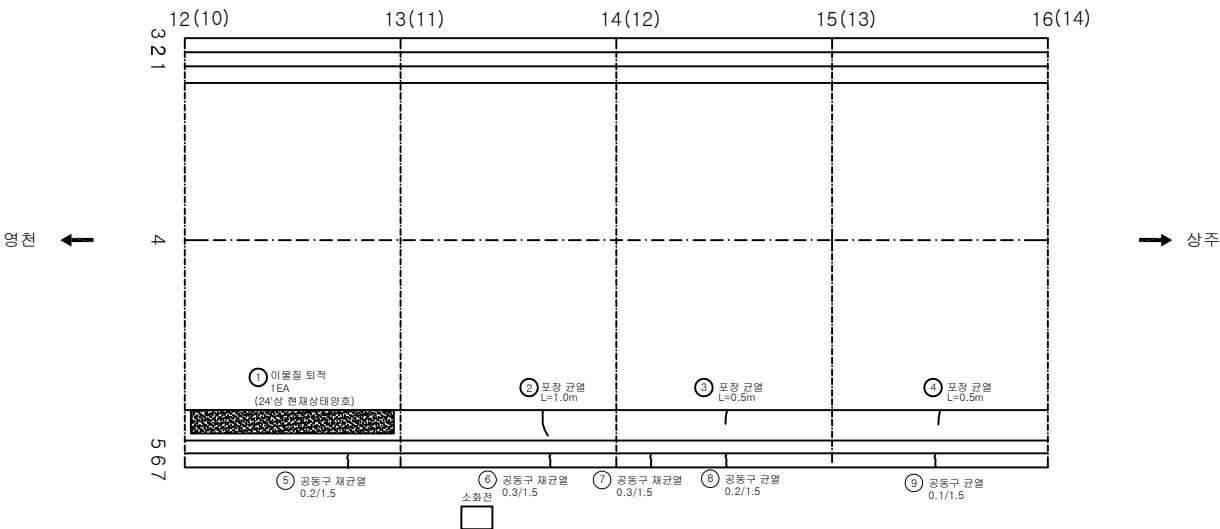
| 번 호 | 발 생 연 도 | 부 재 | 손 상 내 용 | 손 상 현 황 | | | | | | | 비 고 |
|---|---|---|---|---|---|---|---|---|---|---|---|
| 2 | 19하 | 포장 | 포장 균열 | | 1.0 | | 1.00 | m | 1 | 1.00 | |
| 3 | 19하 | 포장 | 포장 균열 | | 0.5 | | 0.50 | m | 1 | 0.50 | |
| 4 | 19하 | 포장 | 포장 균열 | | 0.5 | | 0.50 | m | 1 | 0.50 | |
| 5 | 20상 | 공동구 | 공동구 재균열 | 0.2 | 1.5 | | 1.50 | m | 1 | 1.50 | |
| 6 | 20상 | 공동구 | 공동구 재균열 | 0.3 | 1.5 | | 1.50 | m | 1 | 1.50 | |
| 7 | 20상 | 공동구 | 공동구 재균열 | 0.3 | 1.5 | | 1.50 | m | 1 | 1.50 | |
| 8 | 20상 | 공동구 | 공동구 균열 | 0.2 | 1.5 | | 1.50 | m | 1 | 1.50 | |
| 9 | 20상 | 공동구 | 공동구 균열 | 0.1 | 1.5 | | 1.50 | m | 1 | 1.50 | |

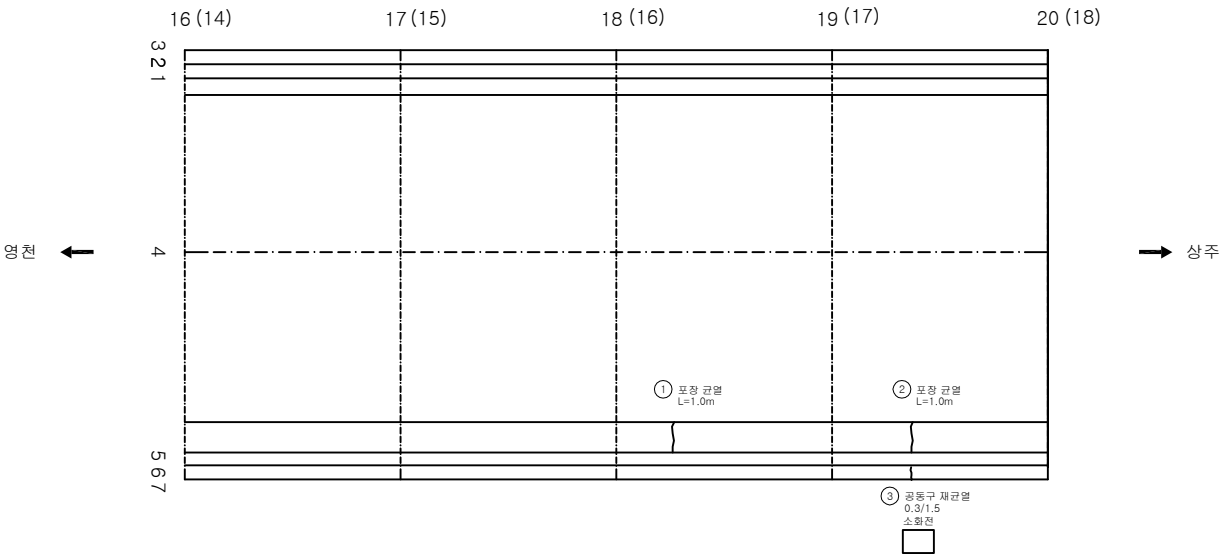
| 번호 | 발생년도 | 부재 | 손상내용 | 손상현황 | | | | | | | 비고 |
|---|---|---|---|---|---|---|---|---|---|---|---|
| 1 | 20상 | 포장 | 포장 균열 | | 1.0 | | 1.00 | m | 1 | 1.00 | |
| 2 | 20상 | 포장 | 포장 균열 | | 1.0 | | 1.00 | m | 1 | 1.00 | |
| 3 | 20상 | 공동구 | 공동구 채균열 | 0.3 | 1.5 | | 1.50 | m | 1 | 1.50 | |

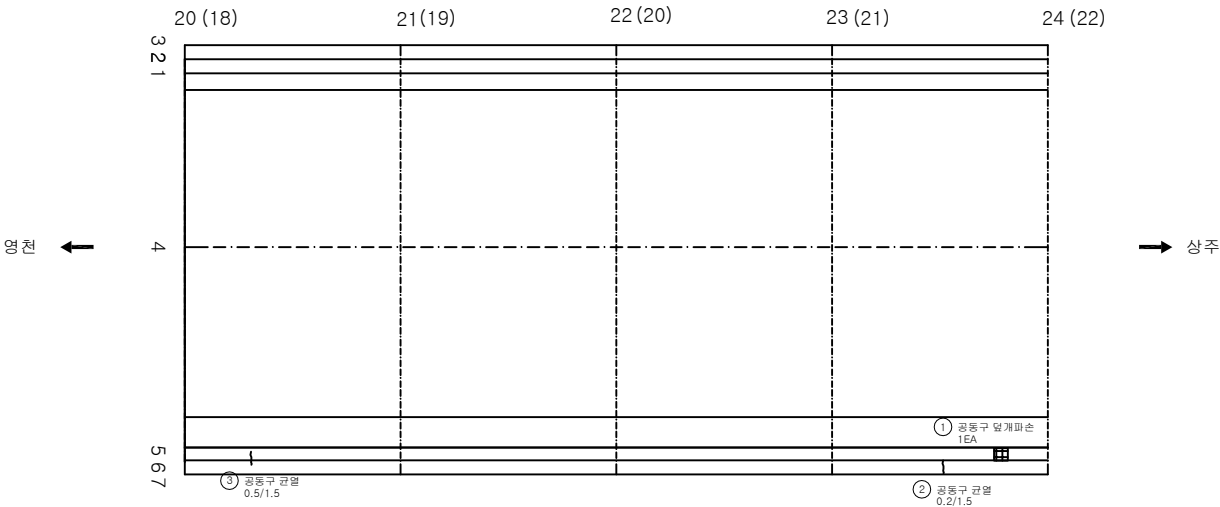
| 번호 | 발생<br>년도 | 부재 | 손상내용 | 손상현황 | | | | | | | 비고 |
|---|---|---|---|---|---|---|---|---|---|---|---|
| 2 | 20상 | 공동구 | 공동구 균열 | 0.2 | 1.5 | | 1.50 | m | 1 | 1.50 | |
| 3 | 21하 | 공동구 | 공동구 균열 | 0.5 | 1.5 | | 1.50 | m | 1 | 1.50 | |

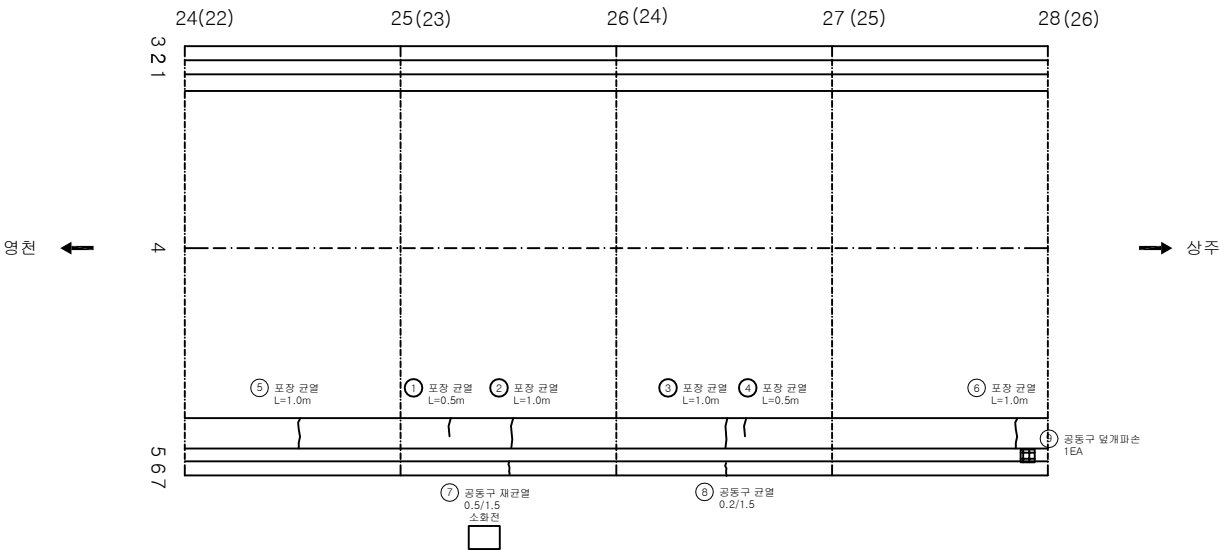
| 번호 | 발생<br>년도 | 부재 | 손상내용 | 손상현황 | | | | | | | 비고 |
|---|---|---|---|---|---|---|---|---|---|---|---|
| 1 | 19하 | 포장 | 포장 균열 | | 0.5 | | 0.50 | m | 1 | 0.50 | |
| 2 | 19하 | 포장 | 포장 균열 | | 1.0 | | 1.00 | m | 1 | 1.00 | |
| 3 | 19하 | 포장 | 포장 균열 | | 1.0 | | 1.00 | m | 1 | 1.00 | |
| 4 | 19하 | 포장 | 포장 균열 | | 0.5 | | 0.50 | m | 1 | 0.50 | |
| 5 | 20상 | 포장 | 포장 균열 | | 1.0 | | 1.00 | m | 1 | 1.00 | |
| 6 | 20상 | 포장 | 포장 균열 | | 1.0 | | 1.00 | m | 1 | 1.00 | |
| 7 | 20상 | 공동구 | 공동구 재균열 | 0.5 | 1.5 | | 1.50 | m | 1 | 1.50 | |
| 8 | 20상 | 공동구 | 공동구 균열 | 0.2 | 1.5 | | 1.50 | m | 1 | 1.50 | |

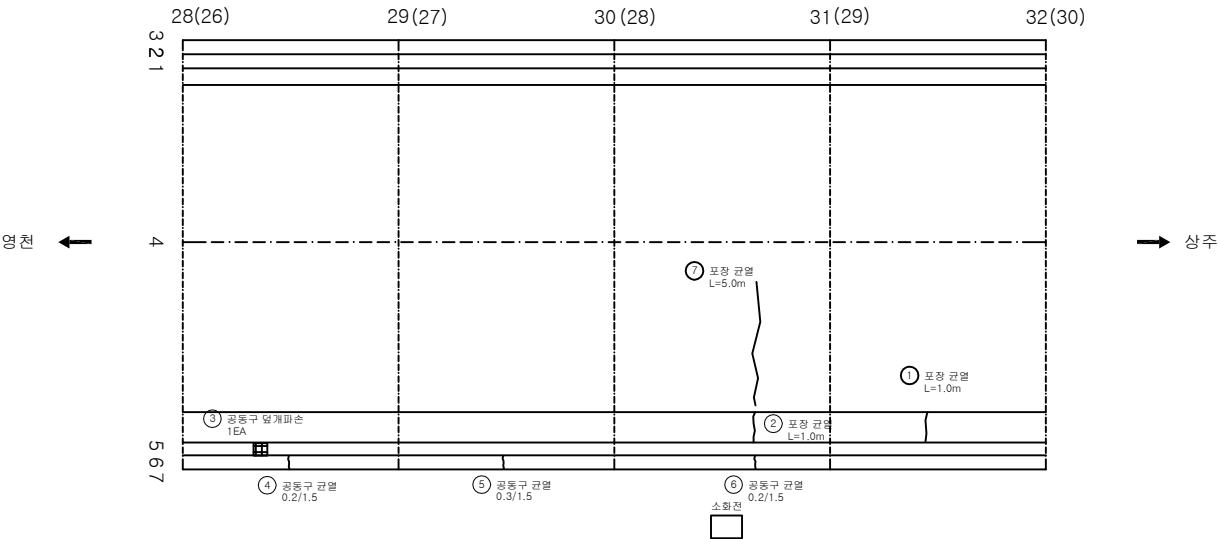
| 번호 | 발생<br>년도 | 부재 | 손상내용 | 손상현황 | | | | | | | 비고 |
|---|---|---|---|---|---|---|---|---|---|---|---|
| 1 | 19하 | 포장 | 포장 균열 | | 1.0 | | 1.00 | m | 1 | 1.00 | |
| 2 | 20상 | 포장 | 포장 균열 | | 1.0 | | 1.00 | m | 1 | 1.00 | |
| 4 | 20상 | 공동구 | 공동구 균열 | 0.2 | 1.5 | | 1.50 | m | 1 | 1.50 | |
| 5 | 20상 | 공동구 | 공동구 균열 | 0.3 | 1.5 | | 1.50 | m | 1 | 1.50 | |
| 6 | 20상 | 공동구 | 공동구 균열 | 0.2 | 1.5 | | 1.50 | m | 1 | 1.50 | |
| 7 | 23하 | 포장 | 포장 균열 | | 5.0 | | 5.00 | m | 1 | 5.00 | |
