상주영천고속도로 2024~2025년 시설물 안전점검 용역  
(2025년 상반기 정기안전점검)

# 외 관 조 사 망 도

군위터널(영천방향)

(주)명성엔지니어링

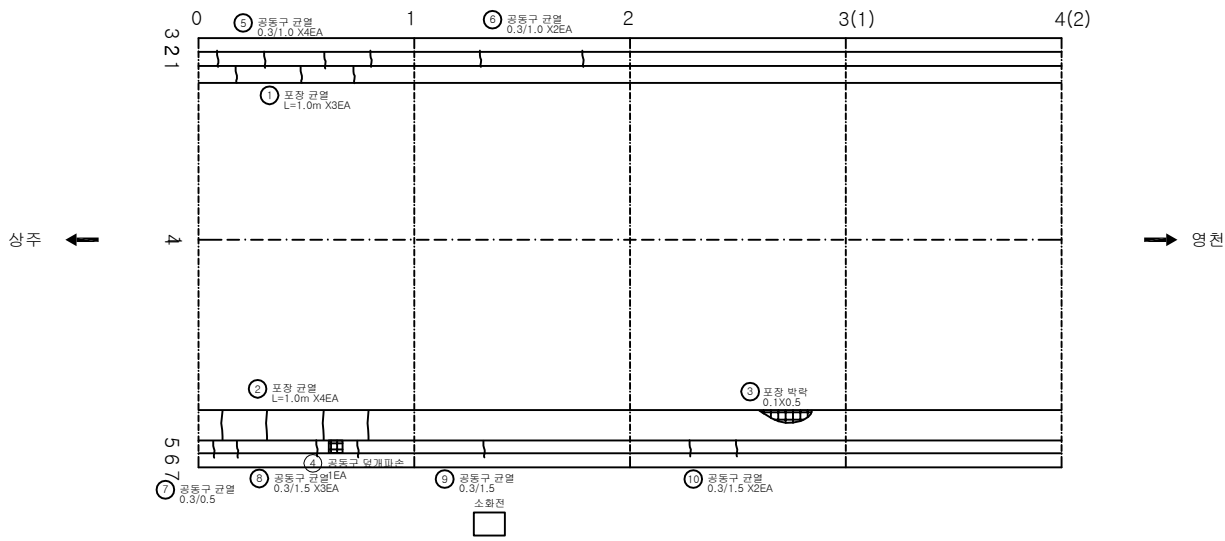
ID:군위터널(영천)-포장,공동구 Span No.1~4

| 번호 | 발생년도 | 부재 | 손상내용 | 손상현황 | | | | | | | 비고 |
|---|---|---|---|---|---|---|---|---|---|---|---|
| 1 | 19하 | 포장 | 포장 균열 | | 1.0 | | 1.00 | m | 3 | 3.00 | |
| 2 | 19하 | 포장 | 포장 균열 | | 1.0 | | 1.00 | m | 4 | 4.00 | |
| 3 | 19하 | 포장 | 포장 박락 | | 0.1 | 0.5 | 0.05 | m <sup>2</sup> | 1 | 0.05 | |
| 4 | 20상 | 공동구 | 공동구 덮개파손 | | | | 1.00 | EA | 1 | 1.00 | |
| 5 | 21하 | 공동구 | 공동구 균열 | 0.3 | 1.0 | | 1.00 | m | 4 | 4.00 | |
| 6 | 21하 | 공동구 | 공동구 균열 | 0.3 | 1.0 | | 1.00 | m | 2 | 2.00 | |
| 7 | 21하 | 공동구 | 공동구 균열 | 0.3 | 0.5 | | 0.50 | m | 1 | 0.50 | |
| 8 | 21하 | 공동구 | 공동구 균열 | 0.3 | 1.5 | | 1.50 | m | 3 | 4.50 | |
| 9 | 21하 | 공동구 | 공동구 균열 | 0.3 | 1.5 | | 1.50 | m | 1 | 1.50 | |
| 10 | 21하 | 공동구 | 공동구 균열 | 0.3 | 1.5 | | 1.50 | m | 2 | 3.00 | |

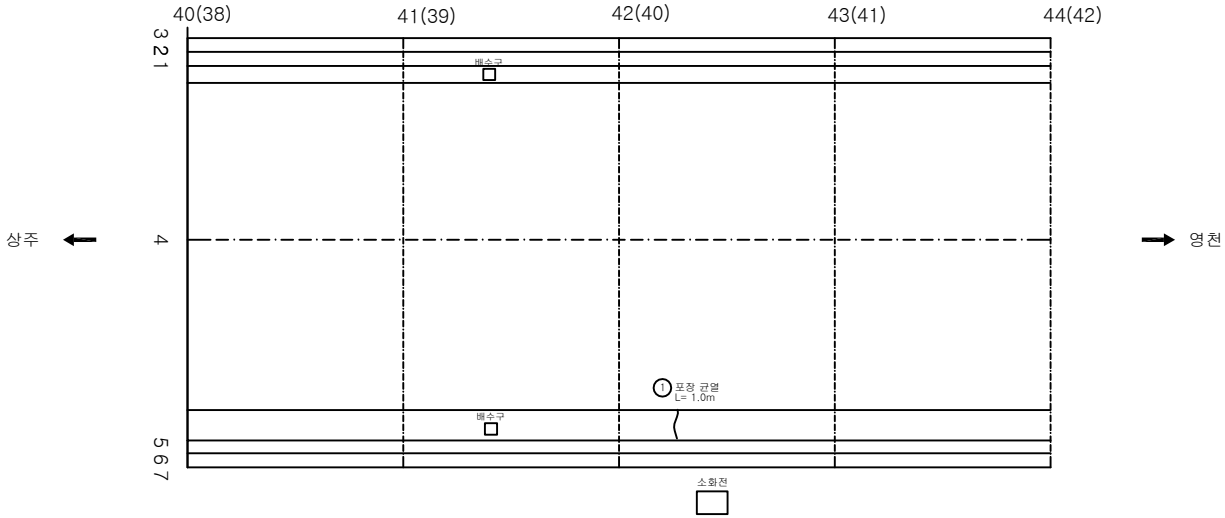
| 번호 | 발생<br>년도 | 부재 | 손상내용 | 손상현황 | | | | | | | 비고 |
|---|---|---|---|---|---|---|---|---|---|---|---|
| 1 | 19하 | 포장 | 포장 균열 | | 1.0 | | 1.00 | m | 1 | 1.00 | |

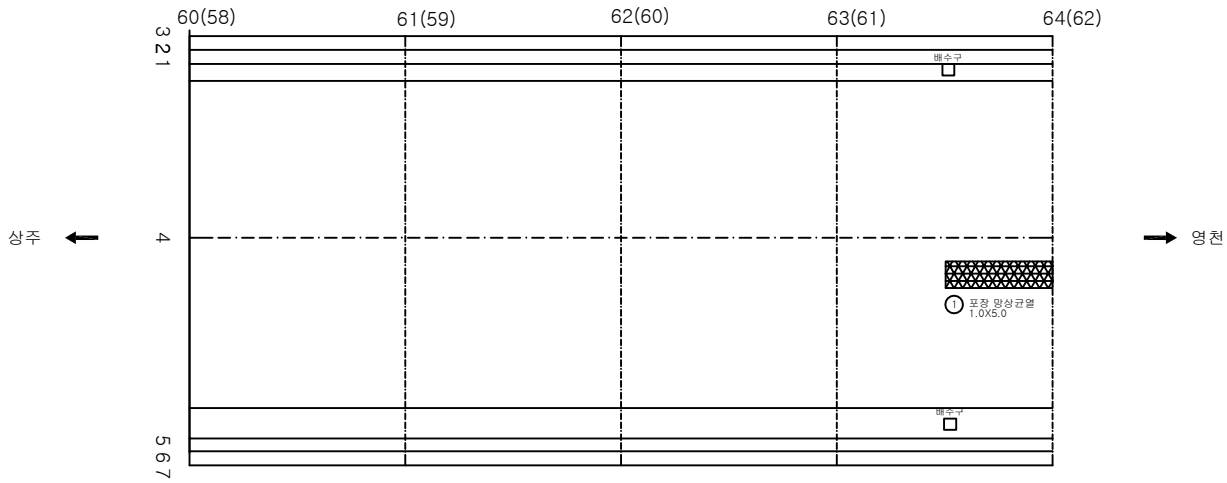
| 번호 | 발생<br>년도 | 부재 | 손상내용 | 손상현황 | | | | | | | 비고 |
|---|---|---|---|---|---|---|---|---|---|---|---|
| 1 | 19하 | 포장 | 포장 망상균열 | | 1.0 | 5.0 | 5.00 | m <sup>2</sup> | 1 | 5.00 | |

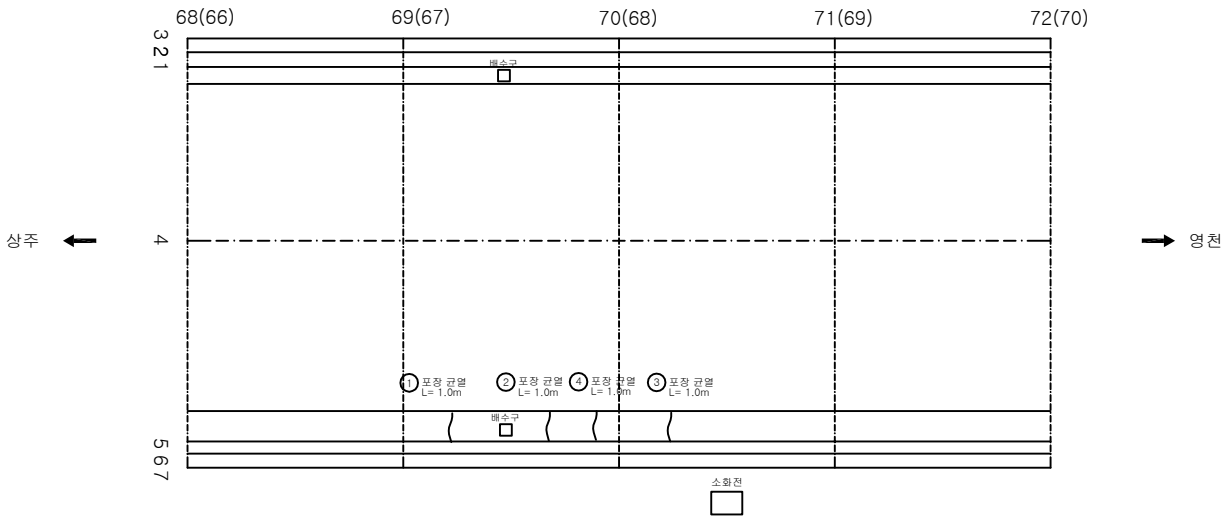
| 번호 | 발생<br>년도 | 부재 | 손상내용 | 손상현황 | | | | | | | 비고 |
|---|---|---|---|---|---|---|---|---|---|---|---|
| 1 | 19하 | 포장 | 포장 균열 | | 1.0 | | 1.00 | m | 1 | 1.00 | |
| 2 | 19하 | 포장 | 포장 균열 | | 1.0 | | 1.00 | m | 1 | 1.00 | |
| 3 | 19하 | 포장 | 포장 균열 | | 1.0 | | 1.00 | m | 1 | 1.00 | |
| 4 | 20상 | 포장 | 포장 균열 | | 1.0 | | 1.00 | m | 1 | 1.00 | |

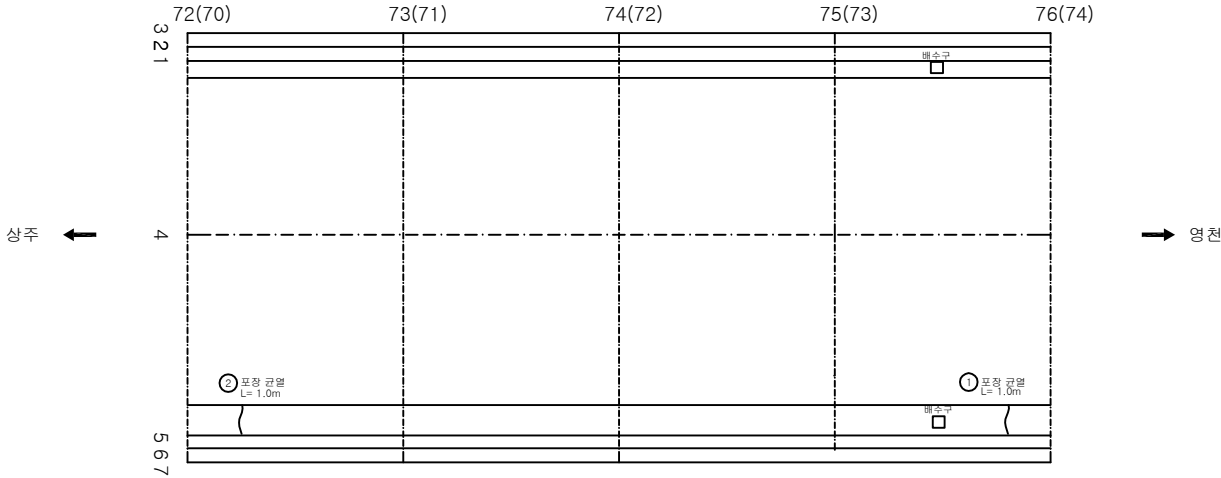
| 번호 | 발생<br>년도 | 부재 | 손상내용 | 손상현황 | | | | | | | 비고 |
|---|---|---|---|---|---|---|---|---|---|---|---|
| 1 | 19하 | 포장 | 포장 균열 | | 1.0 | | 1.00 | m | 1 | 1.00 | |
| 2 | 20상 | 포장 | 포장 균열 | | 1.0 | | 1.00 | m | 1 | 1.00 | |

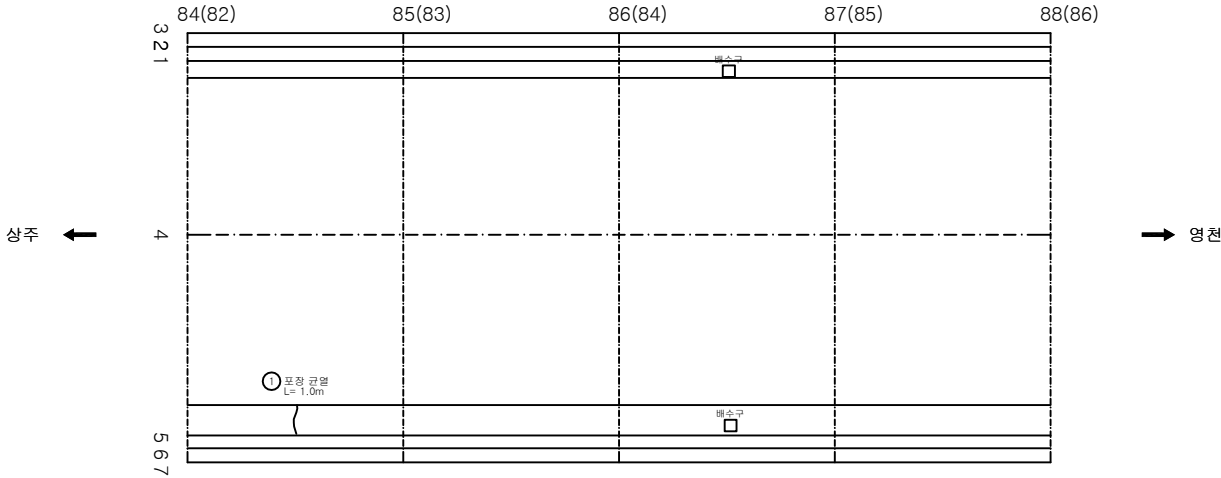
| 번호 | 발생<br>년도 | 부재 | 손상내용 | 손상현황 | | | | | | | 비고 |
|---|---|---|---|---|---|---|---|---|---|---|---|
| 1 | 20상 | 포장 | 포장 균열 | | 1.0 | | 1.00 | m | 1 | 1.00 | |

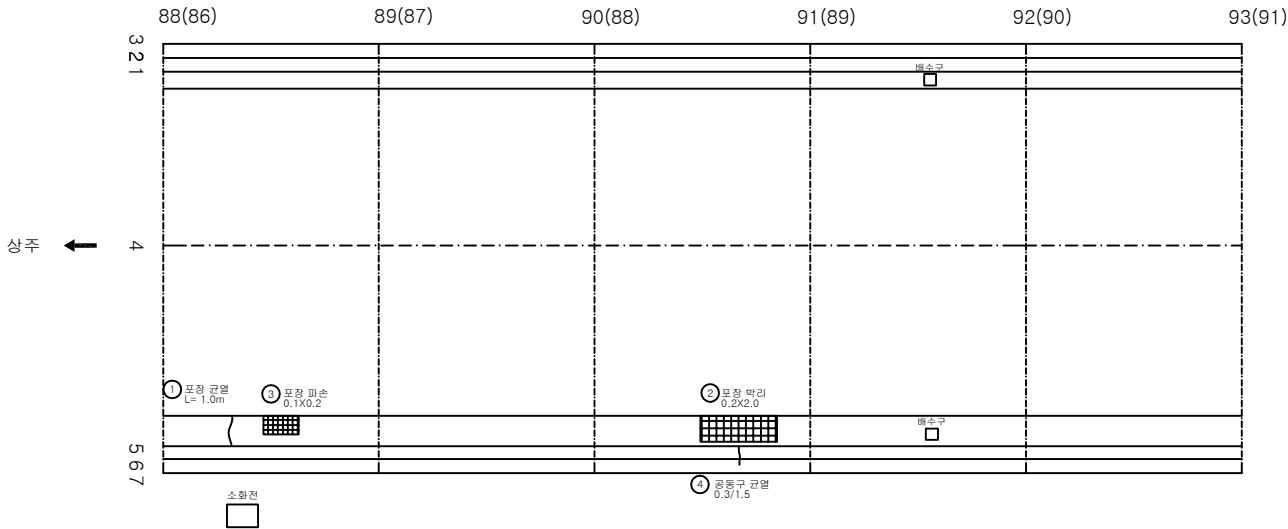
| 번호 | 발생년도 | 부재 | 손상내용 | 손상현황 | | | | | | | 비고 |
|---|---|---|---|---|---|---|---|---|---|---|---|
| 1 | 19하 | 포장 | 포장 균열 | | 1.0 | | 1.00 | m | 1 | 1.00 | |
| 4 | 21하 | 공동구 | 공동구 균열 | 0.3 | 1.5 | | 1.50 | m | 1 | 1.50 | |

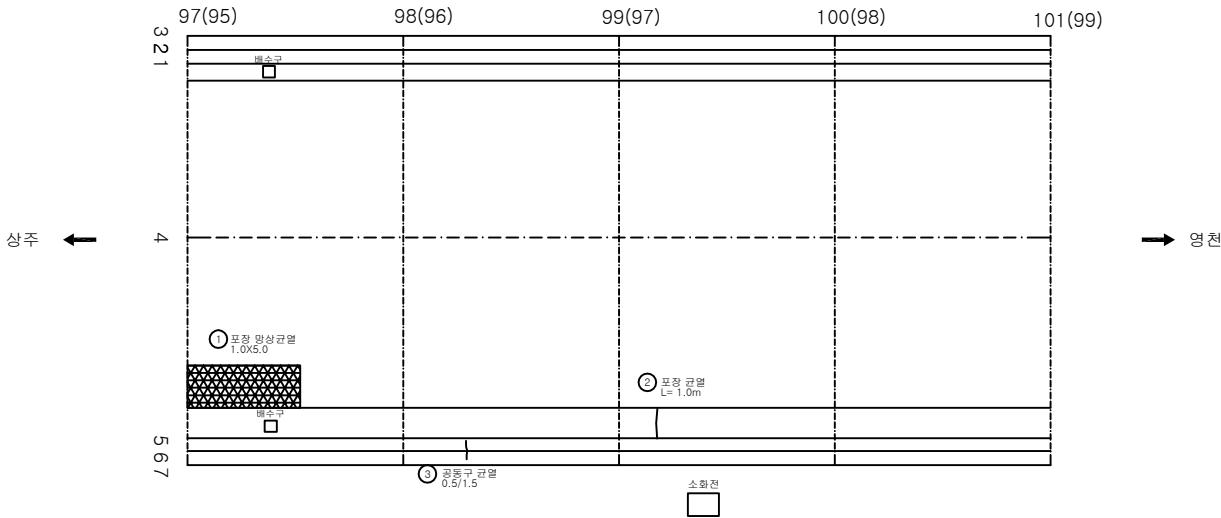
| 번호 | 발생년도 | 부재 | 손상내용 | 손상현황 | | | | | | | 비고 |
|---|---|---|---|---|---|---|---|---|---|---|---|
| 1 | 19하 | 포장 | 포장 망상균열 | | 1.0 | 5.0 | 5.00 | m <sup>2</sup> | 1 | 5.00 | 25'상 보수 |
| 2 | 19하 | 포장 | 포장 균열 | | 1.0 | | 1.00 | m | 1 | 1.00 | |
| 3 | 21하 | 공동구 | 공동구 균열 | 0.3 | 1.5 | | 1.50 | m | 1 | 1.50 | |

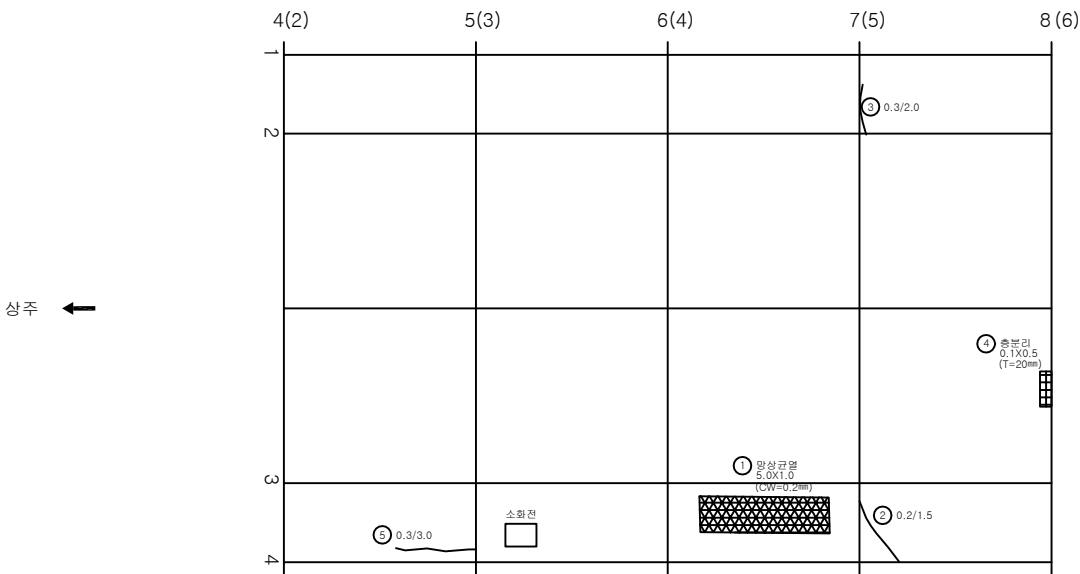
| 번 호 | 발 생 년 도 | 부 재 | 손 상 내 용 | 손 상 현 황 | | | | | | | 비 고 |
|---|---|---|---|---|---|---|---|---|---|---|---|
| 1 | 19하 | 측벽부 | 망상균열 | 0.2 | 5.0 | 1.0 | 5.00 | m <sup>2</sup> | 1 | 5.00 | |
| 2 | 19하 | 측벽부 | 균열(Cw=0.3mm미만) | 0.2 | 1.5 | | 1.50 | m | 1 | 1.50 | 21'하 보수 |
| 3 | 19하 | 측벽부 | 균열(Cw=0.3mm이상) | 0.3 | 2.0 | | 2.00 | m | 1 | 2.00 | |
| 5 | 21상 | 측벽부 | 균열(Cw=0.3mm이상) | 0.3 | 3.0 | | 3.00 | m | 1 | 3.00 | |

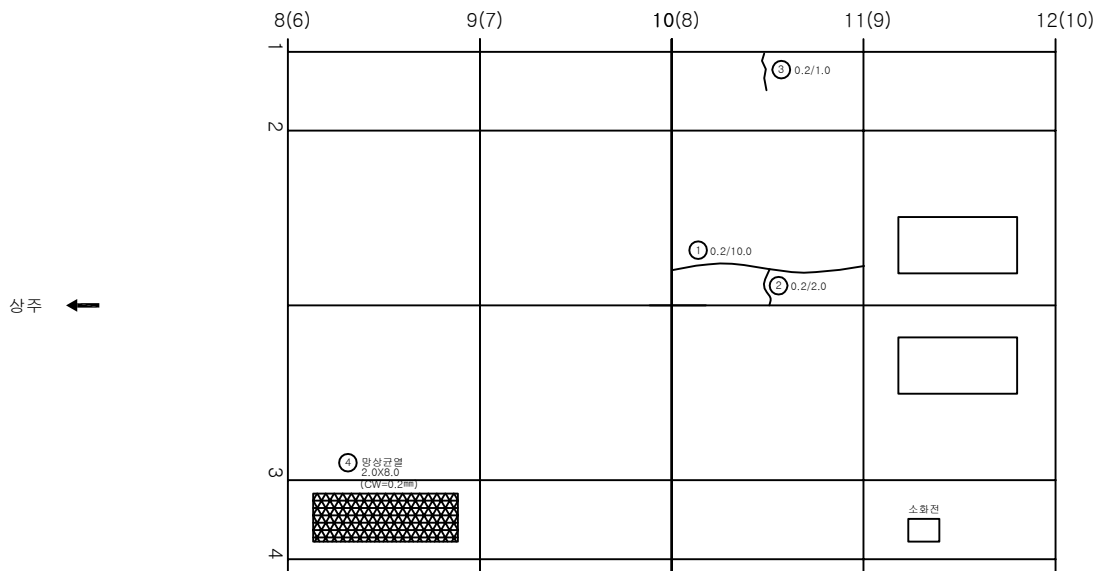
| 번호 | 발생<br>년도 | 부재 | 손상내용 | 손상현황 | | | | | | | 비 고 |
|---|---|---|---|---|---|---|---|---|---|---|---|
| 1 | 19하 | 천단부 | 균열(Cw=0.3mm미만) | 0.2 | 10.0 | | 10.00 | m | 1 | 10.00 | |
| 2 | 19하 | 천단부 | 균열(Cw=0.3mm미만) | 0.2 | 2.0 | | 2.00 | m | 1 | 2.00 | |
| 3 | 21하 | 측벽부 | 균열(Cw=0.3mm미만) | 0.2 | 1.0 | | 1.00 | m | 1 | 1.00 | |
| 4 | 21하 | 측벽부 | 망상균열 | 0.2 | 2.0 | 8.0 | 16.00 | m <sup>2</sup> | 1 | 16.00 | |

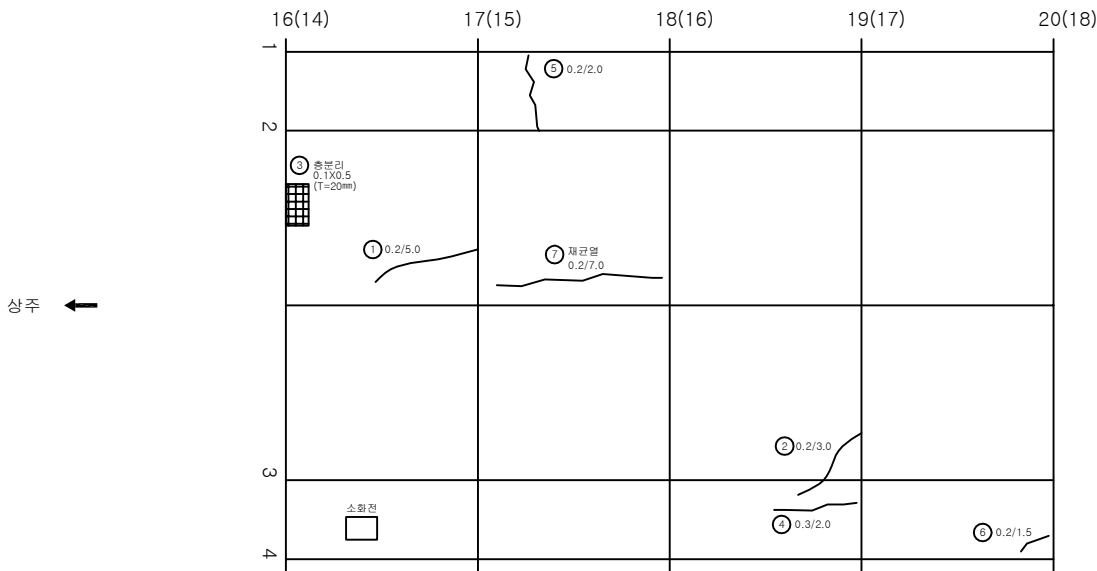
| 번호 | 발생<br>년도 | 부재 | 손상내용 | 손상현황 | | | | | | | 비 고 |
|---|---|---|---|---|---|---|---|---|---|---|---|
| 1 | 19하 | 천단부 | 균열(Cw=0.3mm미만) | 0.2 | 5.0 | | 5.00 | m | 1 | 5.00 | |
| 2 | 19하 | 천단부 | 균열(Cw=0.3mm미만) | 0.3 | 3.00 | | 3.00 | m | 1 | 3.00 | |
| 4 | 20하 | 측벽부 | 균열(Cw=0.3mm이상) | 0.3 | 2.0 | | 2.00 | m | 1 | 2.00 | |
| 5 | 21하 | 측벽부 | 균열(Cw=0.3mm미만) | 0.2 | 2.0 | | 2.00 | m | 1 | 2.00 | |
| 6 | 21하 | 측벽부 | 균열(Cw=0.3mm미만) | 0.2 | 1.5 | | 1.50 | m | 1 | 1.50 | |
| 7 | 21하 | 천단부 | 재균열(Cw=0.3mm미만) | 0.2 | 7.0 | | 7.00 | m | 1 | 7.00 | |

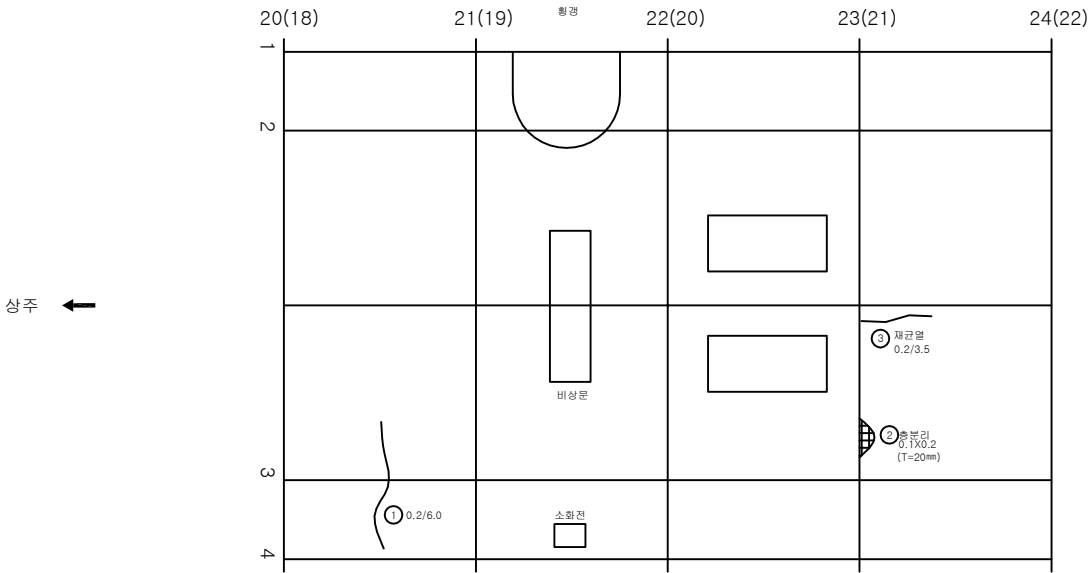
| 번<br>호 | 발생<br>년도 | 부재 | 손상내용 | 손상현황 | | | | | | | 비 고 |
|---|---|---|---|---|---|---|---|---|---|---|---|
| 1 | 19하 | 측벽부 | 균열(Cw=0.3mm미만) | 0.1 | 6.0 | | 6.00 | m | 1 | 6.00 | |
| 3 | 21하 | 천단부 | 재균열(Cw=0.3mm미만) | 0.2 | 3.5 | | 3.50 | m | 1 | 3.50 | |

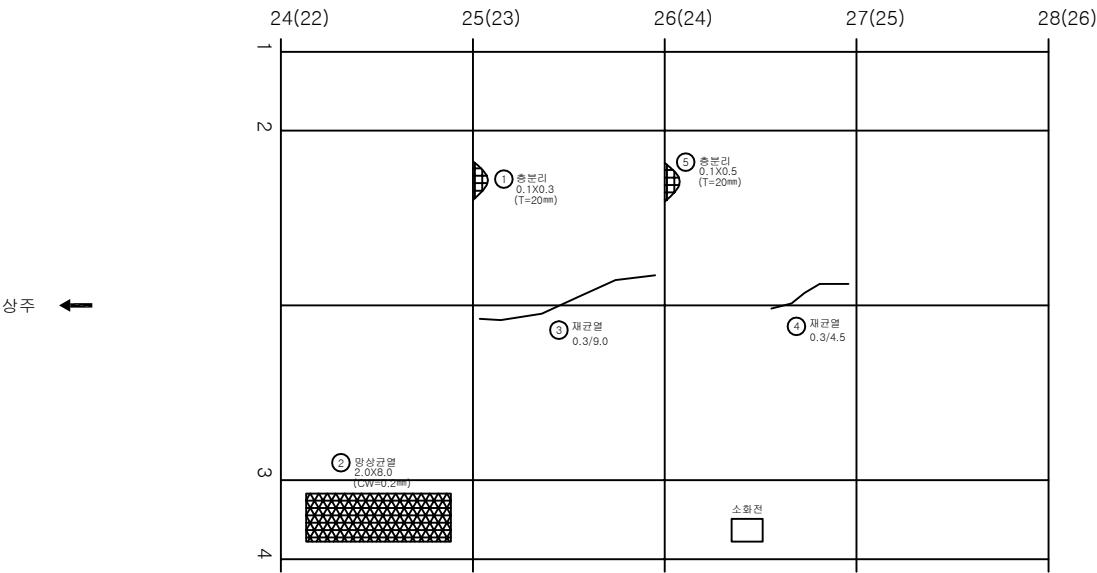
| 번호 | 발생<br>년도 | 부재 | 손상내용 | 손상현황 | | | | | | | 비고 |
|---|---|---|---|---|---|---|---|---|---|---|---|
| 2 | 21하 | 측벽부 | 망상균열 | 0.2 | 2.0 | 8.0 | 16.00 | m <sup>2</sup> | 1 | 16.00 | |
| 3 | 21하 | 천단부 | 재균열 (Cw=0.3mm이상) | 0.3 | 9.0 | | 9.00 | m | 1 | 9.00 | |
| 4 | 21하 | 천단부 | 재균열 (Cw=0.3mm이상) | 0.3 | 4.5 | | 4.50 | m | 1 | 4.50 | |

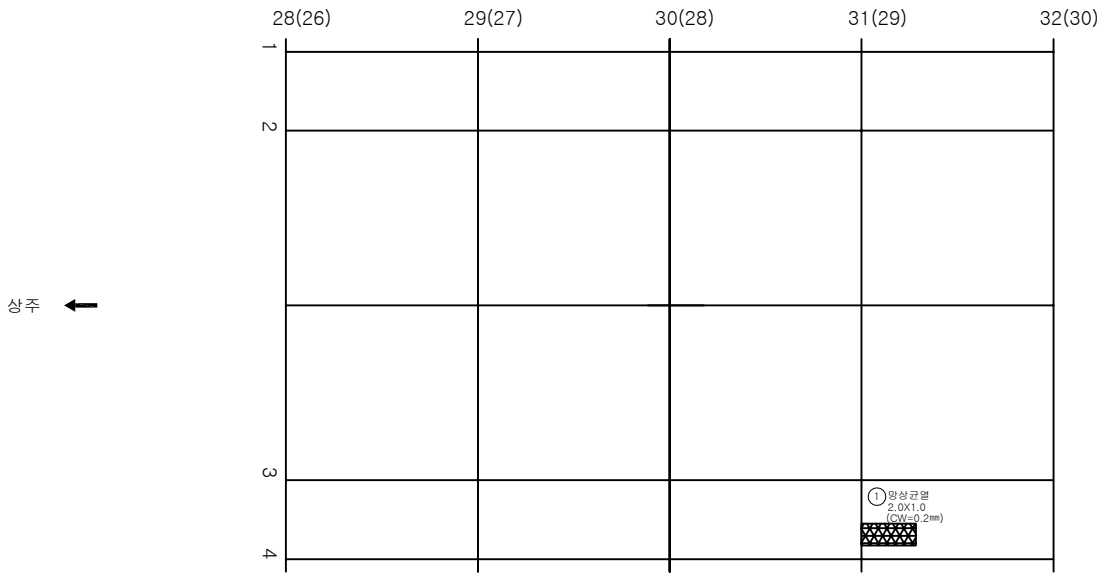
| 번호 | 발생<br>년도 | 부재 | 손상내용 | 손상현황 | | | | | | | 비 고 |
|---|---|---|---|---|---|---|---|---|---|---|---|
| 1 | 20상 | 측벽부 | 망상균열 | 0.2 | 2.0 | 1.0 | 2.00 | m <sup>3</sup> | 1 | 2.00 | |

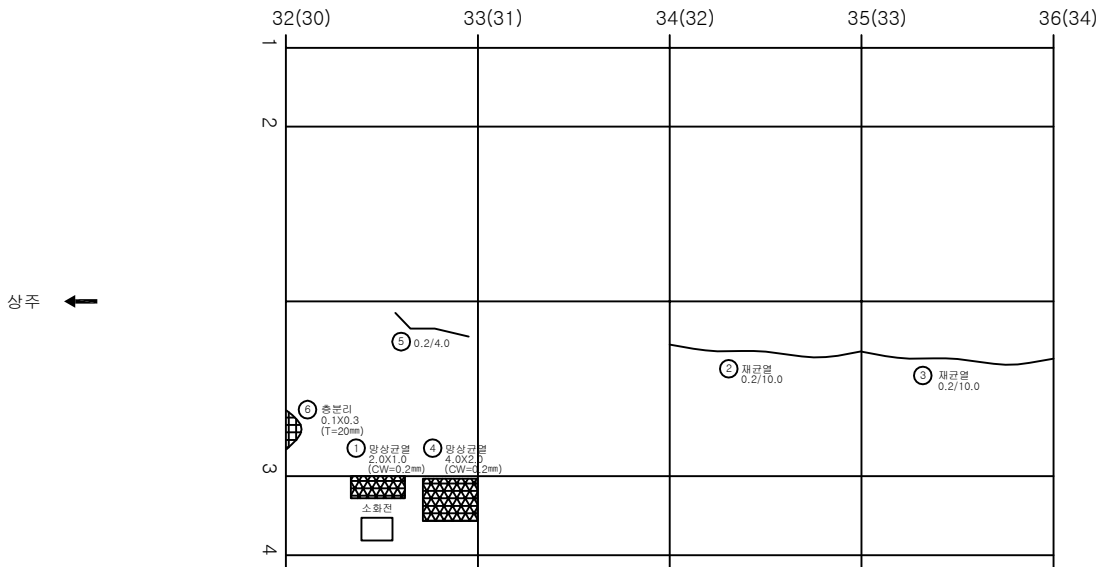
| 번 호 | 발 생 년 도 | 부 재 | 손 상 내 용 | 손 상 현 황 | | | | | | | 비 고 |
|---|---|---|---|---|---|---|---|---|---|---|---|
| 1 | 19하 | 측벽부 | 망상균열 | 0.2 | 2.0 | 1.0 | 2.00 | m <sup>2</sup> | 1 | 2.00 | |
| 2 | 19하 | 천단부 | 재균열 (Cw=0.3mm미만) | 0.2 | 10.0 | | 10.00 | m | 1 | 10.00 | |
| 3 | 19하 | 천단부 | 재균열 (Cw=0.3mm미만) | 0.2 | 10.0 | | 10.00 | m | 1 | 10.00 | |
| 4 | 21하 | 측벽부 | 망상균열 | 0.2 | 4.0 | 2.0 | 8.00 | m <sup>2</sup> | 1 | 8.00 | |
| 5 | 21하 | 천단부 | 재균열 (Cw=0.3mm미만) | 0.2 | 4.0 | | 4.00 | m | 1 | 4.00 | |

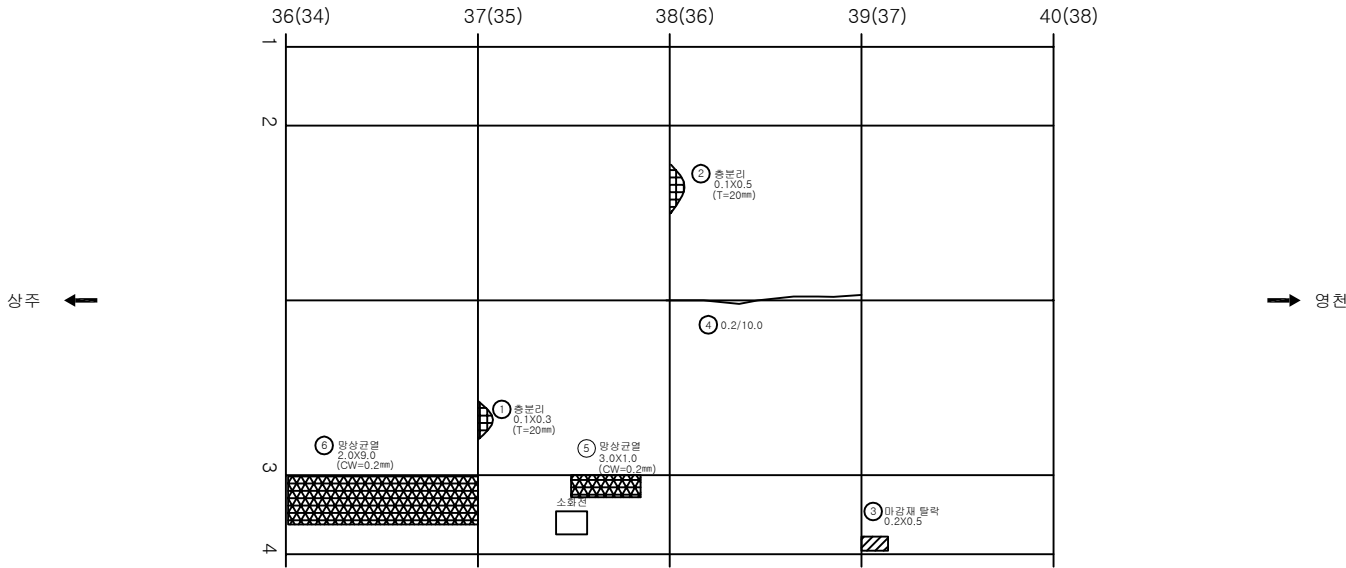
| 번호 | 발생<br>년도 | 부재 | 손상내용 | 손상현황 | | | | | | | 비 고 |
|---|---|---|---|---|---|---|---|---|---|---|---|
| 4 | 19하 | 천단부 | 균열(Cw=0.3mm미만) | 0.2 | 10.0 | | 10.00 | m | 1 | 10.00 | |
| 5 | 20상 | 측벽부 | 망상균열 | 0.2 | 3.0 | 1.0 | 3.00 | m <sup>2</sup> | 1 | 3.00 | |
| 6 | 21하 | 측벽부 | 망상균열 | 0.2 | 2.0 | 9.0 | 18.00 | m <sup>2</sup> | 1 | 18.00 | |

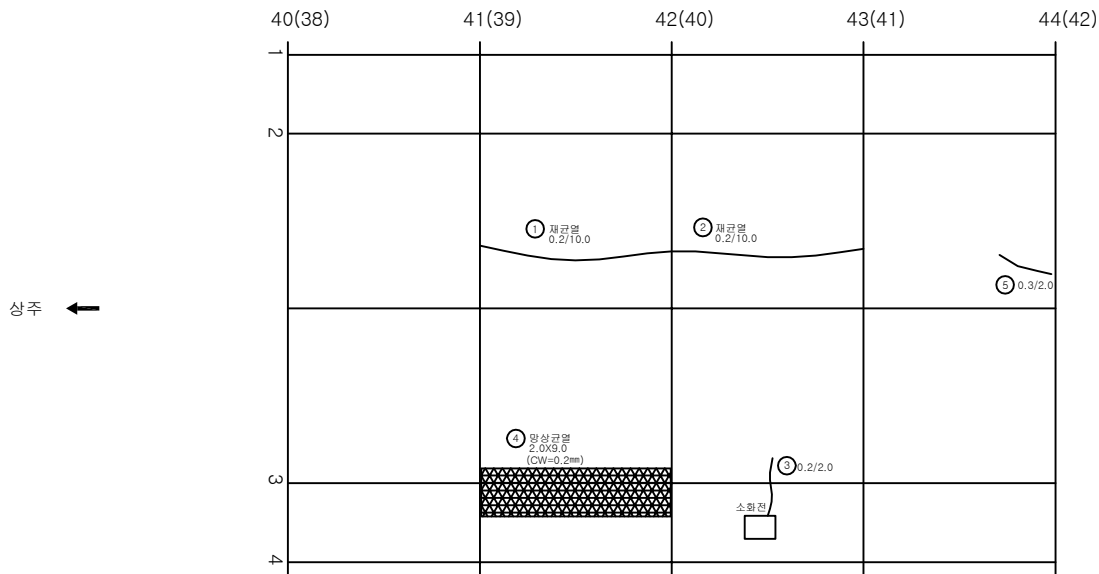
| 번<br>호 | 발생<br>년도 | 부재 | 손상내용 | 손상현황 | | | | | | | 비 고 |
|---|---|---|---|---|---|---|---|---|---|---|---|
| 1 | 19하 | 천단부 | 채균열 (Cw=0.3mm미만) | 0.2 | 10.0 | | 10.00 | m | 1 | 10.00 | |
| 2 | 19하 | 천단부 | 채균열 (Cw=0.3mm미만) | 0.2 | 10.0 | | 10.00 | m | 1 | 10.00 | |
| 3 | 19하 | 천단부 | 균열(Cw=0.3mm미만) | 0.2 | 2.0 | | 2.00 | m | 1 | 2.00 | |
| 4 | 21하 | 측벽부 | 망상균열 | 0.2 | 2.0 | 9.0 | 18.00 | m <sup>2</sup> | 1 | 18.00 | |
| 5 | 21하 | 천단부 | 균열(Cw=0.3mm이상) | 0.3 | 2.0 | | 2.00 | m | 1 | 2.00 | |

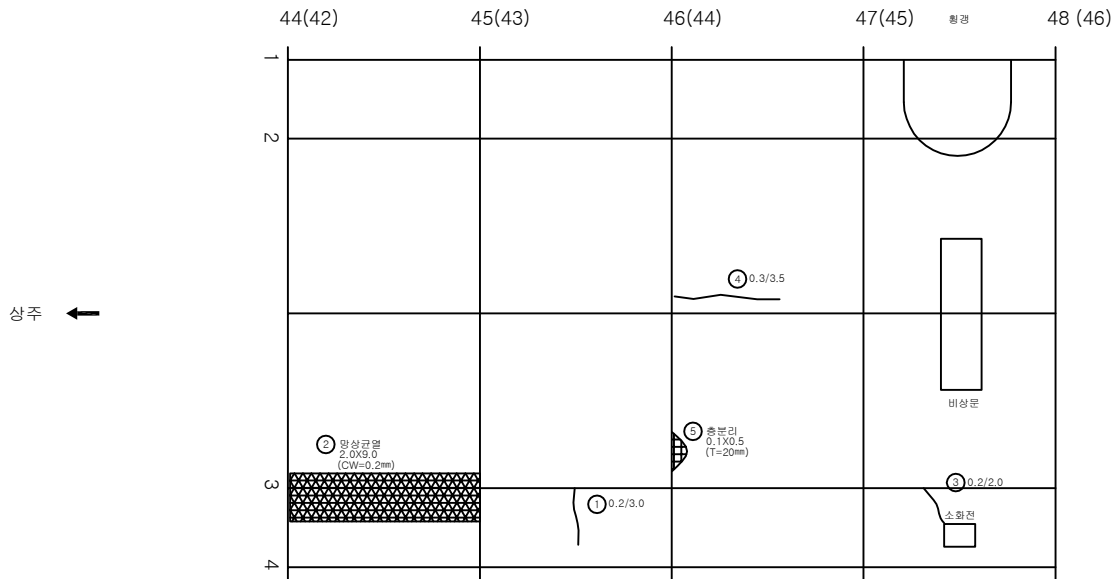
| 번 호 | 발 생 년 도 | 부 재 | 손 상 내 용 | 손 상 현 황 | | | | | | | 비 고 |
|---|---|---|---|---|---|---|---|---|---|---|---|
| 1 | 19하 | 측벽부 | 균열(Cw=0.3mm미만) | 0.2 | 3.0 | | 3.00 | m | 1 | 3.00 | |
