상주영천고속도로 2024~2025년 시설물 안전점검 용역  
(2025년 상반기 정기안전점검)

# 외 관 조 사 망 도

산법터널(상주방향)

(주)명성엔지니어링

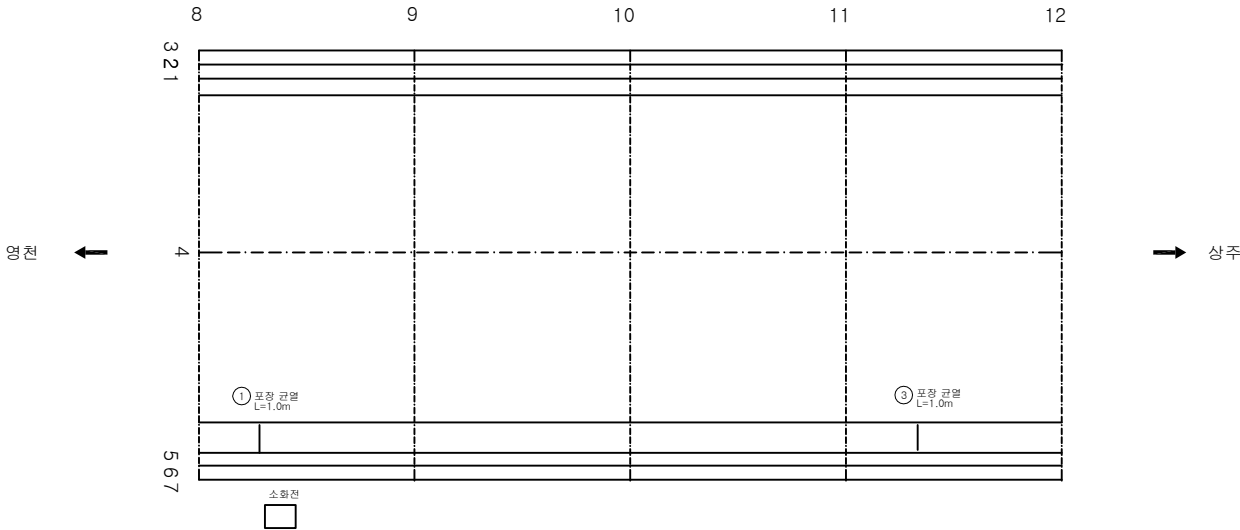
| 번호 | 발생년도 | 부재 | 손상내용 | 손상현황 | | | | | | | 비고 |
|---|---|---|---|---|---|---|---|---|---|---|---|
| 1 | 19하 | 포장 | 포장 균열 | | 1.0 | | 1.00 | m | 1 | 1.00 | |
| 2 | 20상 | 포장 | 포장 균열 | | 1.0 | | 1.00 | m | 1 | 1.00 | |
| 3 | 19하 | 포장 | 포장 균열 | | 1.0 | | 1.00 | m | 1 | 1.00 | |
| 4 | 20상 | 공동구 | 공동구 균열 | 0.3 | 0.5 | | 0.50 | m | 1 | 0.50 | |
| 5 | 20상 | 공동구 | 공동구 균열 | 0.3 | 0.5 | | 0.50 | m | 1 | 0.50 | |

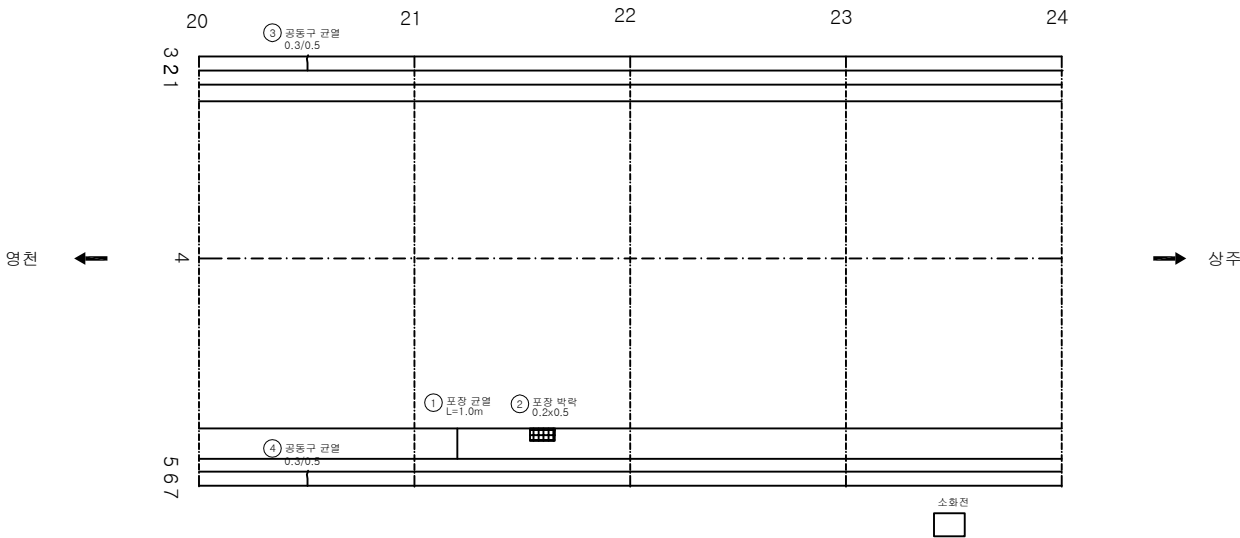
ID:산법터널(상주)-포장,공동구 Span No.21~24

| 번호 | 발생년도 | 부재 | 손상내용 | 손상현황 | | | | | | | 비고 |
|---|---|---|---|---|---|---|---|---|---|---|---|
| 1 | 19하 | 포장 | 포장 균열 | | 1.0 | | 1.00 | m | 1 | 1.00 | |
| 2 | 19하 | 포장 | 포장 박락 | | 0.2 | 0.5 | 0.10 | m <sup>2</sup> | 1 | 0.10 | |
| 3 | 21하 | 공동구 | 공동구 균열 | 0.3 | 0.5 | | 0.50 | m | 1 | 0.50 | |
| 4 | 21하 | 공동구 | 공동구 균열 | 0.3 | 0.5 | | 0.50 | m | 1 | 0.50 | |

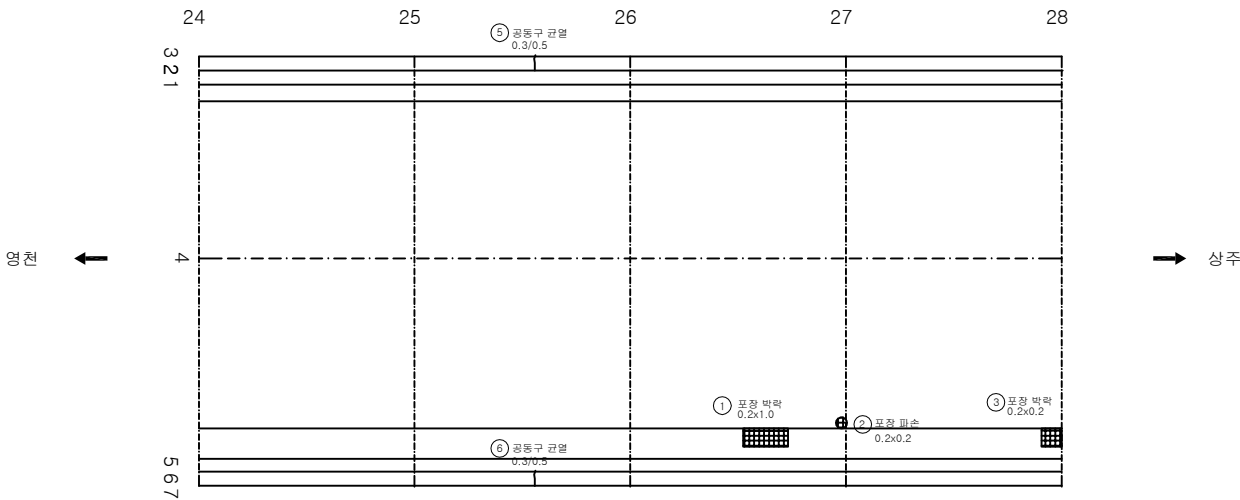
ID:산법터널(상주)-포장,공동구 Span No.25~28

| 번호 | 발생년도 | 부재 | 손상내용 | 손상현황 | | | | | | | 비고 |
|---|---|---|---|---|---|---|---|---|---|---|---|
| 1 | 19하 | 포장 | 포장 박락 | | 0.2 | 1.0 | 0.20 | m <sup>2</sup> | 1 | 0.20 | |
| 2 | 19하 | 포장 | 포장 파손 | | 0.2 | 0.2 | 0.04 | m <sup>2</sup> | 1 | 0.04 | |
| 3 | 19하 | 포장 | 포장 박락 | | 0.2 | 0.2 | 0.04 | m <sup>2</sup> | 1 | 0.04 | |
| 4 | 20상 | 포장 | 포장 박락 | | 0.1 | 0.1 | 0.01 | m <sup>2</sup> | 1 | 0.01 | |
| 5 | 21하 | 공동구 | 공동구 균열 | 0.3 | 0.5 | | 0.50 | m | 1 | 0.50 | |
| 6 | 21하 | 공동구 | 공동구 균열 | 0.3 | 0.5 | | 0.50 | m | 1 | 0.50 | |

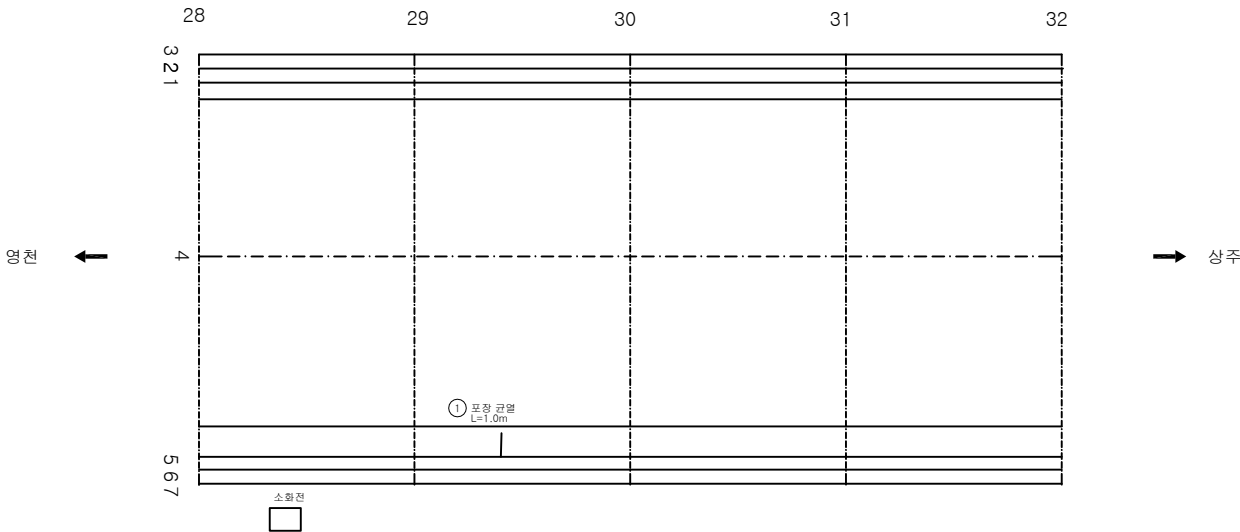
| 번호 | 발생<br>년도 | 부재 | 손상내용 | 손상현황 | | | | | | 비고 | |
|---|---|---|---|---|---|---|---|---|---|---|---|
| 1 | 19하 | 포장 | 포장 균열 | | 1.0 | | 1.00 | m | 1 | 1.00 | |

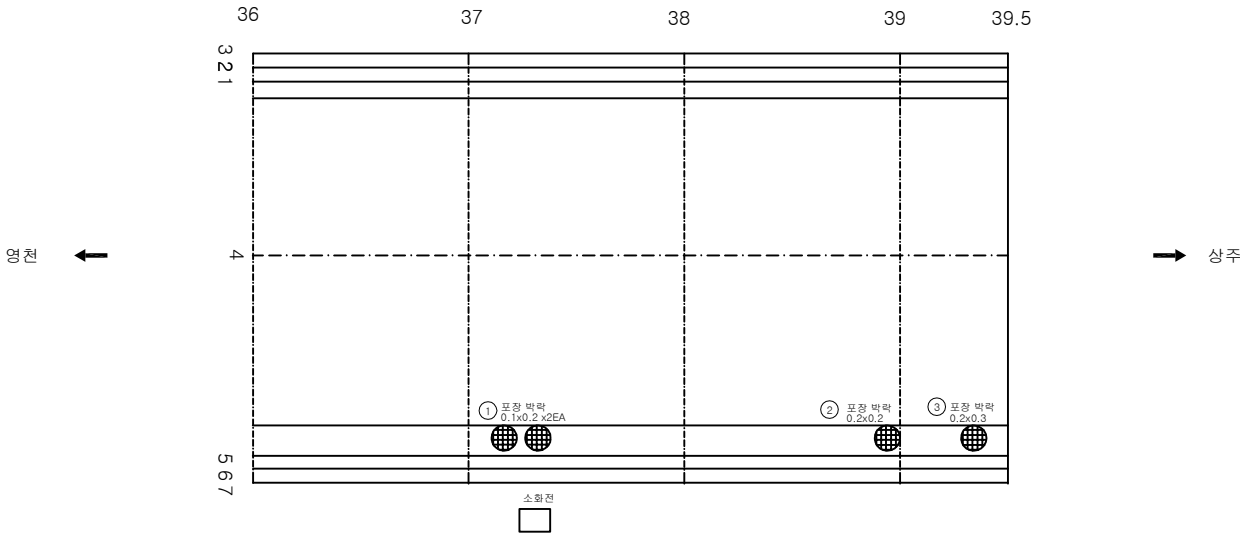
| 번호 | 발생년도 | 부재 | 손상내용 | 손상현황 | | | | | | | 비고 |
|---|---|---|---|---|---|---|---|---|---|---|---|
| 1 | 19하 | 포장 | 포장 박락 | | 0.1 | 0.2 | 0.02 | m <sup>2</sup> | 2 | 0.04 | |
| 2 | 19하 | 포장 | 포장 박락 | | 0.2 | 0.2 | 0.04 | m <sup>2</sup> | 1 | 0.04 | |
| 3 | 19하 | 포장 | 포장 박락 | | 0.2 | 0.3 | 0.06 | m <sup>2</sup> | 1 | 0.06 | |

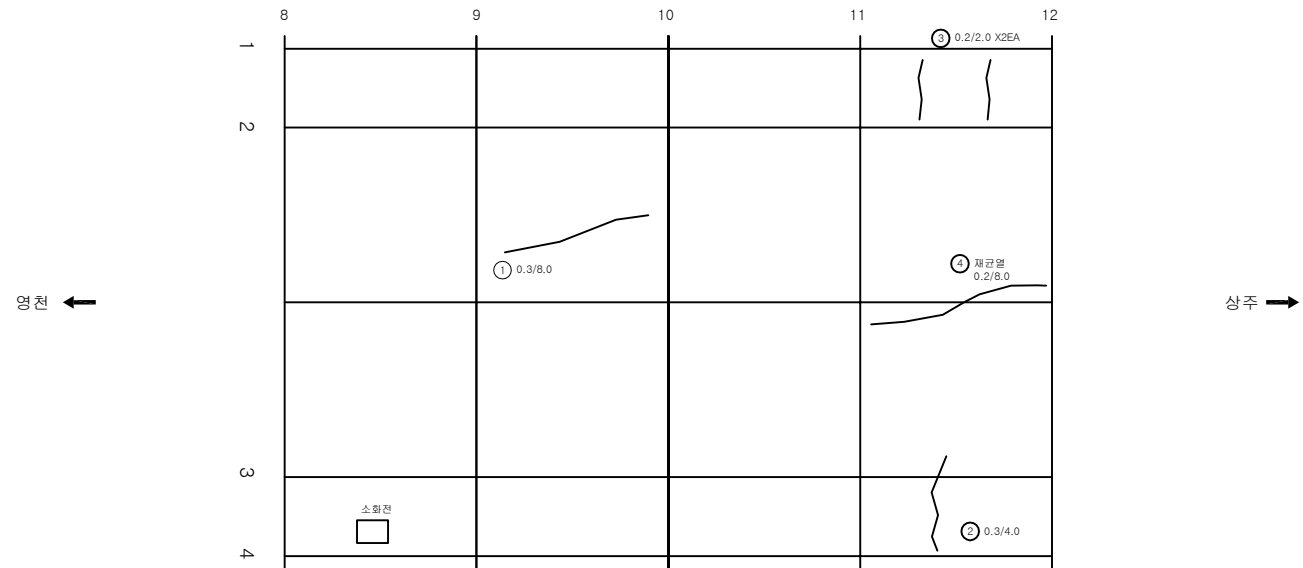
| 번호 | 발생년도 | 부재 | 손상내용 | 손상현황 | | | | | | | 비고 |
|---|---|---|---|---|---|---|---|---|---|---|---|
| 1 | 19하 | 천단부 | 균열(Cw=0.3mm이상) | 0.3 | 8.0 | | 8.00 | m | 1 | 8.00 | |
| 2 | 21하 | 측벽부 | 균열(Cw=0.3mm이상) | 0.3 | 4.0 | | 4.00 | m | 1 | 4.00 | |
| 3 | 23하 | 측벽부 | 균열(Cw=0.3mm미만) | 0.2 | 2.0 | | 2.00 | m | 2 | 4.00 | |
| 4 | 23하 | 천단부 | 재균열(Cw=0.2mm미만) | 0.2 | 8.0 | | 8.00 | m | 1 | 8.00 | |

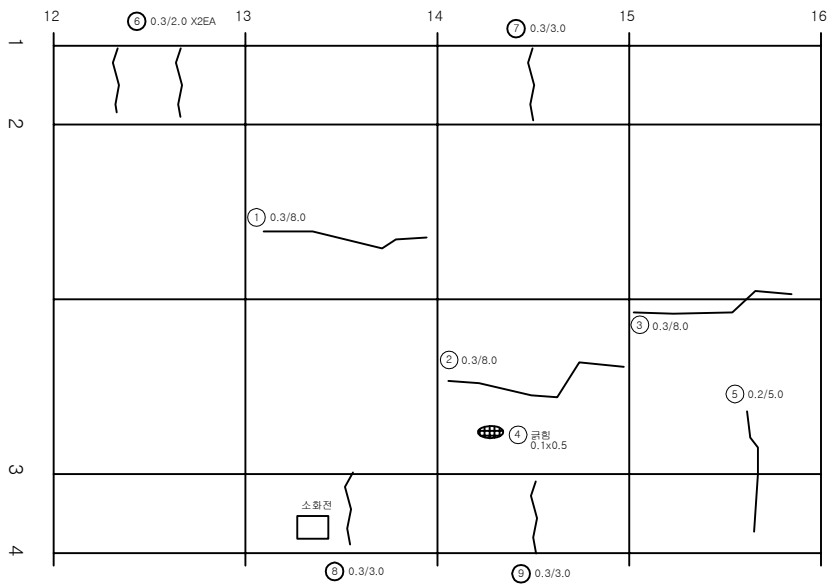
| 번호 | 발생<br>년도 | 부재 | 손상내용 | 손상현황 | | | | | | | 비 고 |
|---|---|---|---|---|---|---|---|---|---|---|---|
| 1 | 19하 | 천단부 | 균열(Cw=0.3mm이상) | 0.3 | 8.0 | | 8.00 | m | 1 | 8.00 | |
| 2 | 19하 | 천단부 | 균열(Cw=0.3mm이상) | 0.3 | 8.0 | | 8.00 | m | 1 | 8.00 | |
| 3 | 19하 | 천단부 | 균열(Cw=0.3mm이상) | 0.3 | 8.0 | | 8.00 | m | 1 | 8.00 | |
| 5 | 19하 | 천단부 | 균열(Cw=0.3mm미만) | 0.2 | 5.0 | | 5.00 | m | 1 | 5.00 | |
| 6 | 21하 | 측벽부 | 균열(Cw=0.3mm이상) | 0.3 | 2.0 | | 2.00 | m | 2 | 4.00 | |
| 7 | 21하 | 측벽부 | 균열(Cw=0.3mm이상) | 0.3 | 3.0 | | 3.00 | m | 1 | 3.00 | |
| 8 | 21하 | 측벽부 | 균열(Cw=0.3mm이상) | 0.3 | 3.0 | | 3.00 | m | 1 | 3.00 | |
| 9 | 21하 | 측벽부 | 균열(Cw=0.3mm이상) | 0.3 | 3.0 | | 3.00 | m | 1 | 3.00 | |

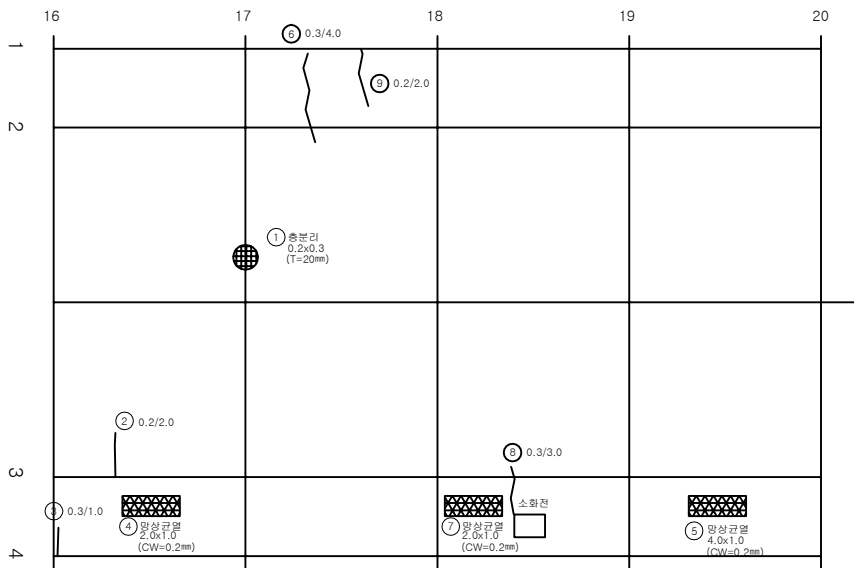
| 번호 | 발생<br>년도 | 부재 | 손상내용 | 손상현황 | | | | | | | 비 고 |
|---|---|---|---|---|---|---|---|---|---|---|---|
| 2 | 19하 | 천단부 | 균열(Cw=0.3mm미만) | 0.2 | 2.0 | | 2.00 | m | 1 | 2.00 | |
| 3 | 19하 | 측벽부 | 균열(Cw=0.3mm이상) | 0.3 | 1.0 | | 1.00 | m | 1 | 1.00 | |
| 4 | 19하 | 측벽부 | 망상균열 | 0.2 | 2.0 | 1.0 | 2.00 | m <sup>2</sup> | 1 | 2.00 | |
| 5 | 19하 | 측벽부 | 망상균열 | 0.2 | 4.0 | 1.0 | 4.00 | m <sup>2</sup> | 1 | 4.00 | |
| 6 | 21하 | 측벽부 | 균열(Cw=0.3mm이상) | 0.3 | 4.0 | | 4.00 | m | 1 | 4.00 | |
| 7 | 21하 | 측벽부 | 망상균열 | 0.2 | 2.0 | 1.0 | 2.00 | m <sup>2</sup> | 1 | 2.00 | |
| 8 | 21하 | 측벽부 | 균열(Cw=0.3mm이상) | 0.3 | 3.0 | | 3.00 | m | 1 | 3.00 | |
| 9 | 21하 | 측벽부 | 균열(Cw=0.3mm미만) | 0.2 | 2.0 | | 2.00 | m | 1 | 2.00 | |

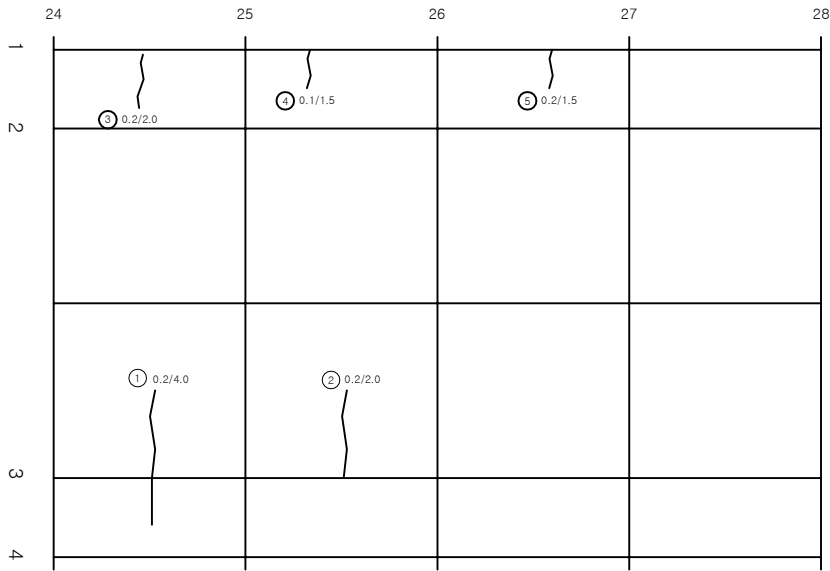
| 번호 | 발생<br>년도 | 부재 | 손상내용 | 손상현황 | | | | | | | 비 고 |
|---|---|---|---|---|---|---|---|---|---|---|---|
| 1 | 19하 | 천단부 | 균열(Cw=0.3mm미만) | 0.2 | 4.0 | | 4.00 | m | 1 | 4.00 | |
| 2 | 19하 | 천단부 | 균열(Cw=0.3mm미만) | 0.2 | 2.0 | | 2.00 | m | 1 | 2.00 | |
| 3 | 21하 | 측벽부 | 균열(Cw=0.3mm미만) | 0.2 | 2.0 | | 2.00 | m | 1 | 2.00 | |
| 4 | 21하 | 측벽부 | 균열(Cw=0.3mm미만) | 0.1 | 1.5 | | 1.50 | m | 1 | 1.50 | |
| 5 | 21하 | 측벽부 | 균열(Cw=0.3mm미만) | 0.2 | 1.5 | | 1.50 | m | 1 | 1.50 | |

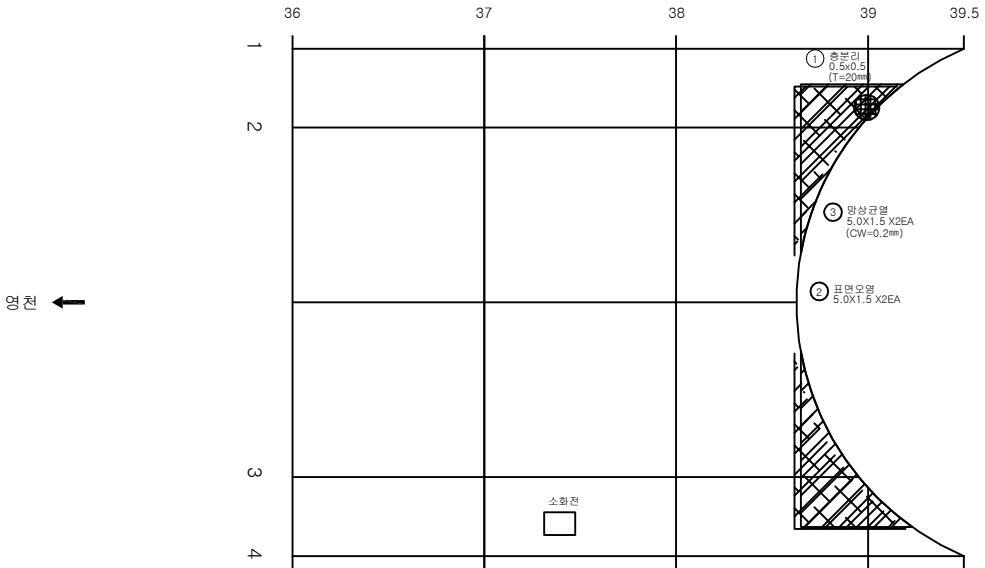
| 번호 | 발생<br>년도 | 부재 | 손상내용 | 손상현황 | | | | | | | 비고 |
|---|---|---|---|---|---|---|---|---|---|---|---|
| 3 | 23하 | 천단부 | 망상균열 | 0.2 | 5.0 | 1.5 | 7.50 | m <sup>2</sup> | 2 | 15.00 | |
