상주영천고속도로 2024~2025년 시설물 안전점검 용역  
(2025년 상반기 정기안전점검)

# 외 관 조 사 망 도

산법터널(영천방향)

2025.04

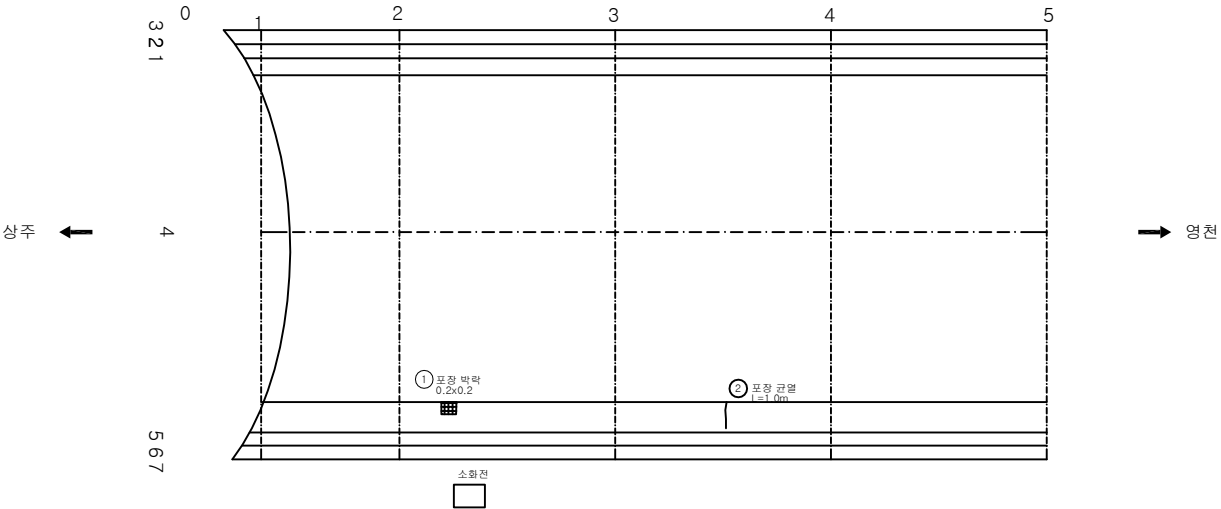
| 도면번호 | 001 |

| 번호 | 발생<br>년도 | 부재 | 손상내용 | 손상현황 | | | | | | | 비고 |
|---|---|---|---|---|---|---|---|---|---|---|---|
| 1 | 19하 | 포장 | 포장 박락 | | 0.2 | 0.2 | 0.04 | m <sup>2</sup> | 1 | 0.04 | |
| 2 | 20상 | 포장 | 포장 균열 | | 1.0 | | 1.00 | m | 1 | 1.00 | |

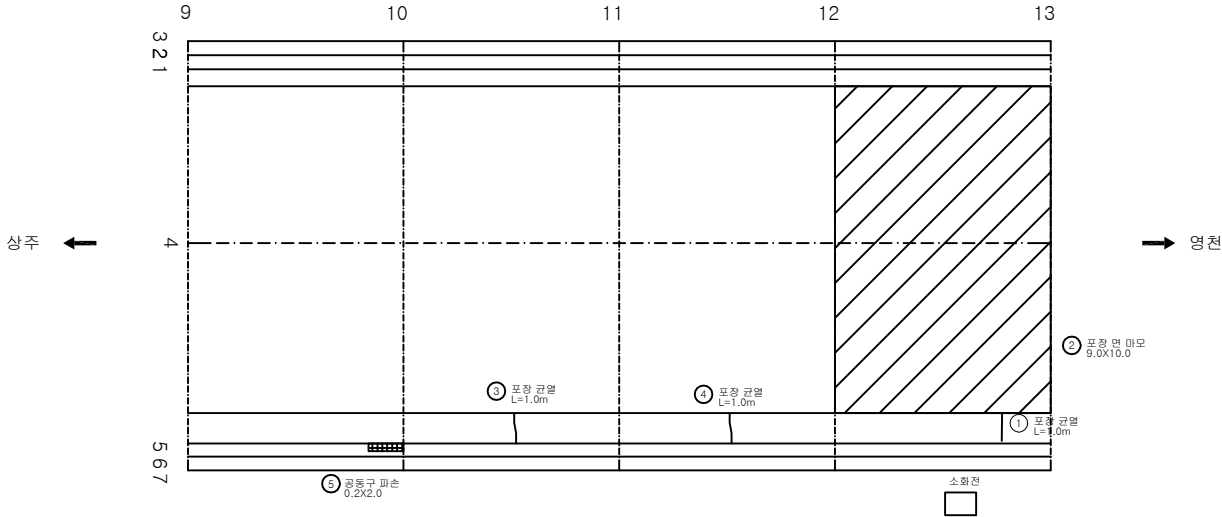
| | | | 003 |

| 번호 | 발생년도 | 부재 | 손상내용 | 손상현황 | | | | | | | 비고 |
|---|---|---|---|---|---|---|---|---|---|---|---|
| 1 | 19하 | 포장 | 포장 균열 | | 1.0 | | 1.00 | m | 1 | 1.00 | |
| 2 | 20상 | 포장 | 포장 마모 | | 9.0 | 10.0 | 90.00 | m <sup>2</sup> | 1 | 90.00 | |
| 3 | 20상 | 포장 | 포장 균열 | | 1.0 | | 1.00 | m | 1 | 1.00 | |
| 4 | 20상 | 포장 | 포장 균열 | | 1.0 | | 1.00 | m | 1 | 1.00 | |
| 5 | 20상 | 공동구 | 공동구 파손 | | 0.2 | 2.0 | 0.40 | m <sup>2</sup> | 1 | 0.40 | |

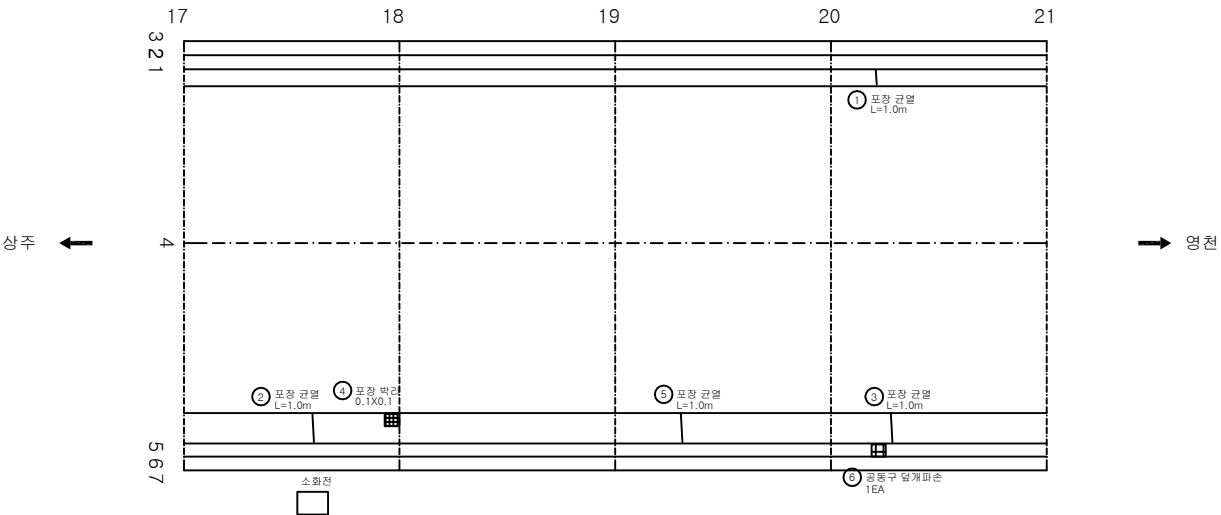
| 측방구조물 | 측방구조물 | 측방구조물 | 도면번호<br>005 |

| 번호 | 발생년도 | 부재 | 손상내용 | 손상현황 | | | | | | | 비고 |
|---|---|---|---|---|---|---|---|---|---|---|---|
| 1 | 19하 | 포장 | 포장 균열 | | 1.0 | | 1.00 | m | 1 | 1.00 | |
| 2 | 19하 | 포장 | 포장 균열 | | 1.0 | | 1.00 | m | 1 | 1.00 | |
| 3 | 19하 | 포장 | 포장 균열 | | 1.0 | | 1.00 | m | 1 | 1.00 | |
| 4 | 20상 | 포장 | 포장 박리 | | 0.1 | 0.1 | 0.01 | m² | 1 | 0.01 | |
| 5 | 20상 | 포장 | 포장 균열 | | 1.0 | | 1.00 | m | 1 | 1.00 | |
| 6 | 24상 | 공동구 | 공동구 덮개파손 | | | | 1.00 | EA | 1 | 1.00 | |

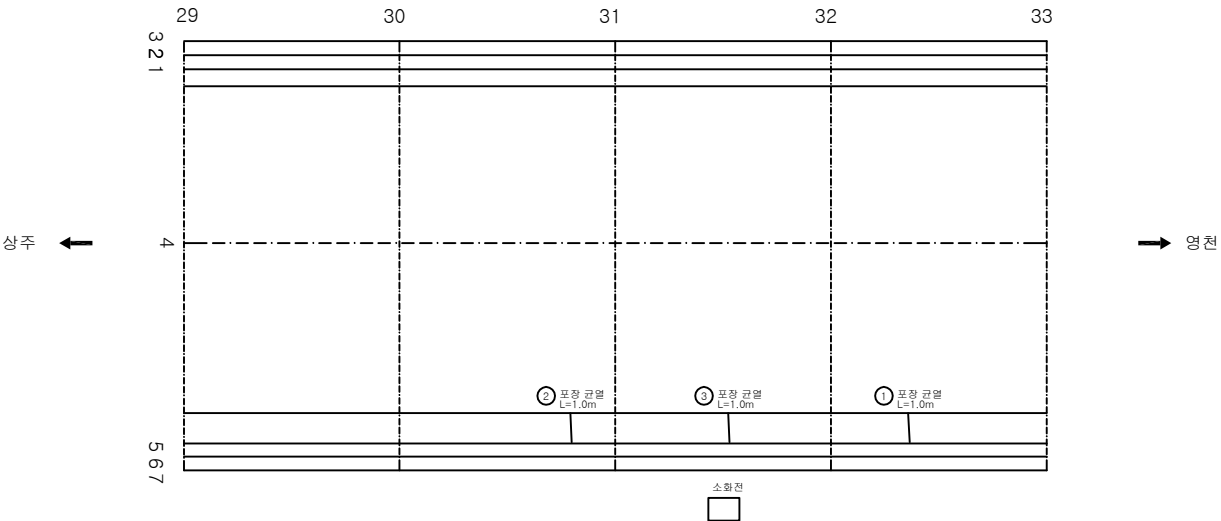
| 번호 | 발생년도 | 부재 | 손상내용 | 손상현황 | | | | | | | 비고 |
|---|---|---|---|---|---|---|---|---|---|---|---|
| 1 | 19하 | 포장 | 포장 균열 | | 1.0 | | 1.00 | m | 1 | 1.00 | |
| 2 | 20상 | 포장 | 포장 균열 | | 1.0 | | 1.00 | m | 1 | 1.00 | |
| 3 | 20상 | 포장 | 포장 균열 | | 1.0 | | 1.00 | m | 1 | 1.00 | |

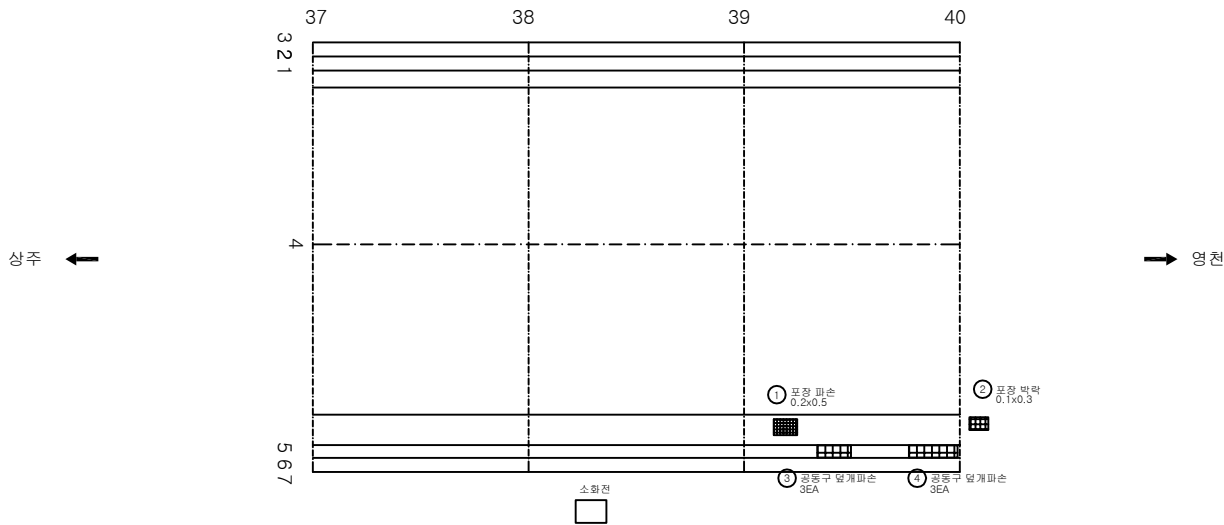
| 번호 | 발생년도 | 부재 | 손상내용 | 손상현황 | | | | | | | 비고 |
|---|---|---|---|---|---|---|---|---|---|---|---|
| 4 | 24상 | 공동구 | 공동구 덮개파손 | | | | 1.00 | EA | 3 | 3.00 | 손상변경 |

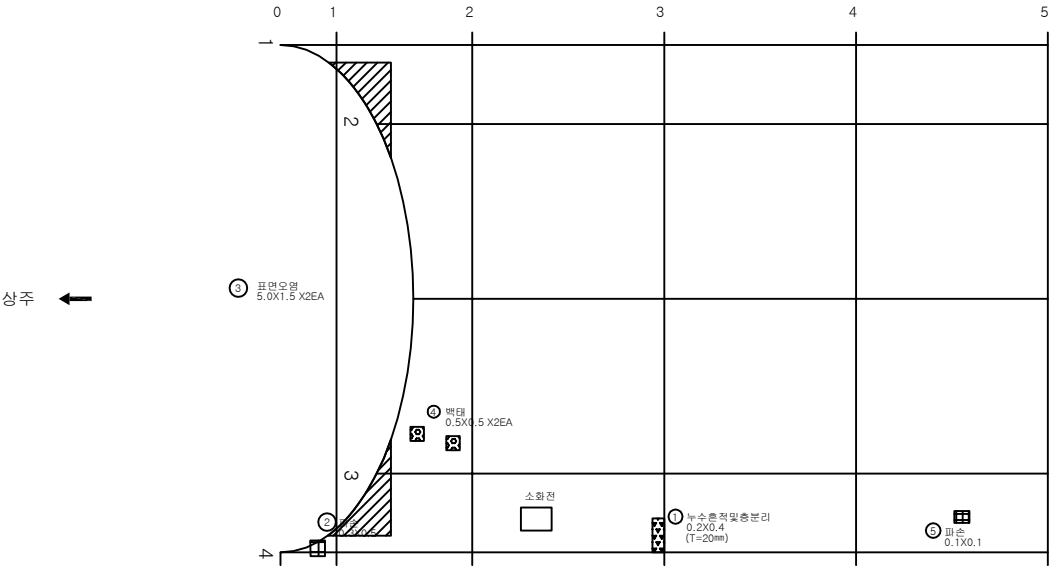
| 번호 | 발생년도 | 부재 | 손상내용 | 손상현황 | | | | | | | 비고 |
|---|---|---|---|---|---|---|---|---|---|---|---|
| 1 | 20상 | 측벽부 | 누수흔적및충분리 | | 0.2 | 0.4 | 0.08 | m <sup>2</sup> | 1 | 0.08 | |

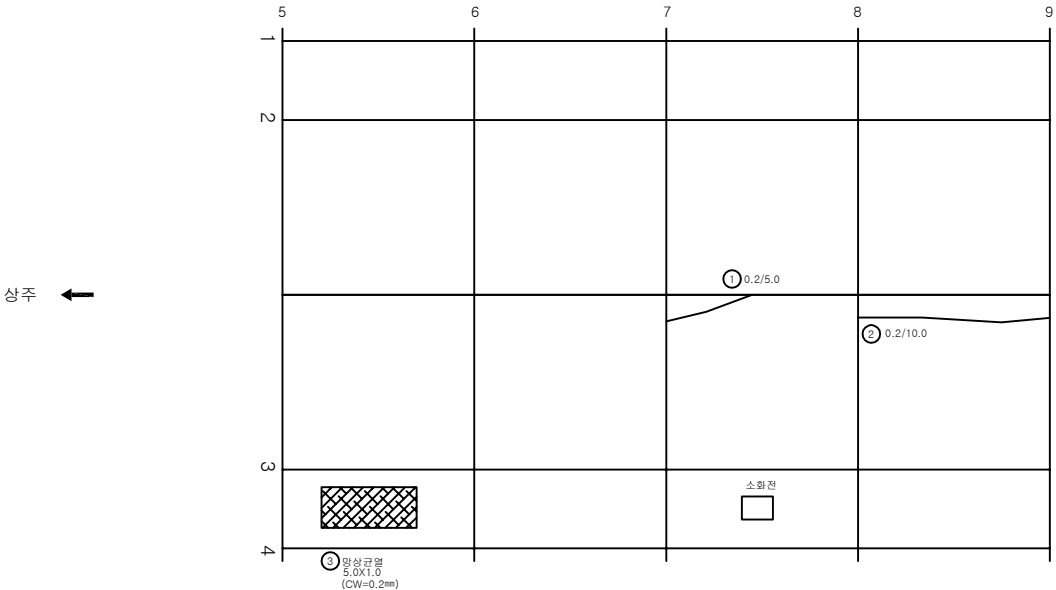
| 부식 | 좌굴, 변형 | 기타 | 도 면 번호<br>011 |

| 번호 | 발생년도 | 부재 | 손상내용 | 손상현황 | | | | | | | 비고 |
|---|---|---|---|---|---|---|---|---|---|---|---|
| 1 | 19하 | 천단부 | 균열(Cw=0.3mm미만) | 0.2 | 5.0 | | 5.00 | m | 1 | 5.00 | |
| 2 | 19하 | 천단부 | 균열(Cw=0.3mm미만) | 0.2 | 10.0 | | 10.00 | m | 1 | 10.00 | |
| 3 | 21하 | 측벽부 | 망상균열 | 0.2 | 5.0 | 1.0 | 5.00 | m <sup>2</sup> | 1 | 5.00 | |

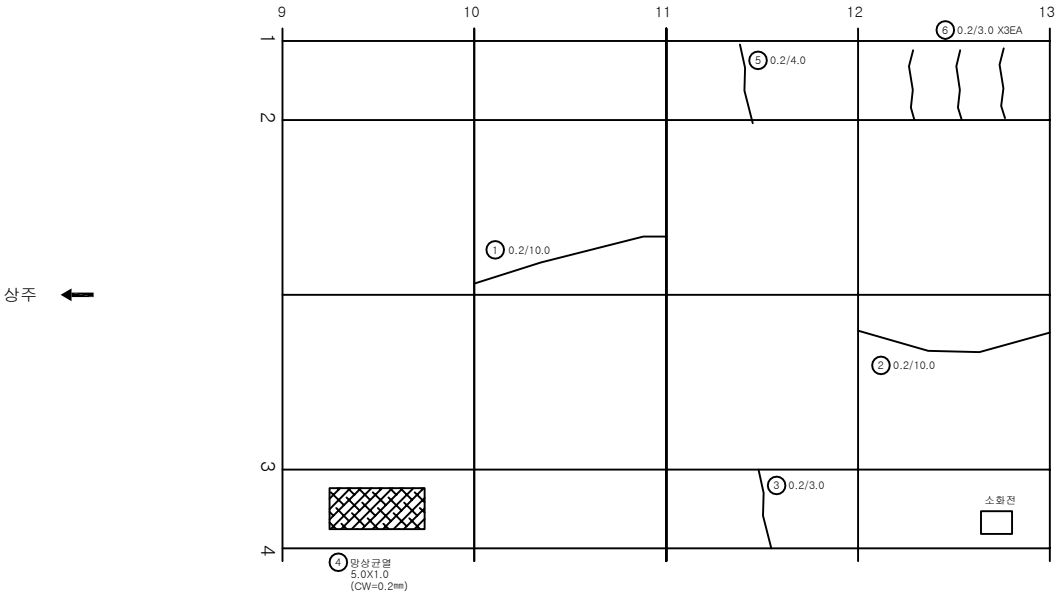
| 번호 | 발생년도 | 부재 | 손상내용 | 손상현황 | | | | | | | 비고 |
|---|---|---|---|---|---|---|---|---|---|---|---|
| 1 | 19하 | 천단부 | 균열(Cw=0.3mm미만) | 0.2 | 10.0 | | 10.00 | m | 1 | 10.00 | |
| 2 | 19하 | 천단부 | 균열(Cw=0.3mm미만) | 0.2 | 10.0 | | 10.00 | m | 1 | 10.00 | |
| 3 | 19하 | 측벽부 | 균열(Cw=0.3mm미만) | 0.2 | 3.0 | | 3.00 | m | 1 | 3.00 | |
| 4 | 21하 | 측벽부 | 망상균열 | 0.2 | 5.0 | 1.0 | 5.00 | m <sup>2</sup> | 1 | 5.00 | |
| 5 | 21하 | 측벽부 | 균열(Cw=0.3mm미만) | 0.2 | 4.0 | | 4.00 | m | 1 | 4.00 | |
| 6 | 23하 | 측벽부 | 균열(Cw=0.3mm미만) | 0.2 | 3.0 | | 3.00 | m | 3 | 9.00 | |

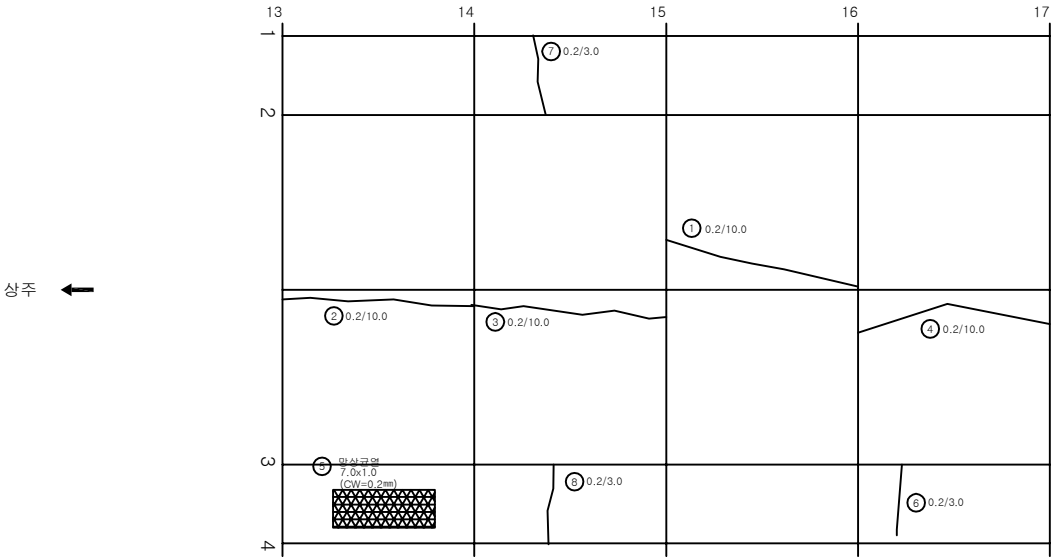
| 번호 | 발생<br>년도 | 부재 | 손상내용 | 손상현황 | | | | | | | 비고 |
|---|---|---|---|---|---|---|---|---|---|---|---|
| 1 | 19하 | 천단부 | 균열(Cw=0.3mm미만) | 0.2 | 10.0 | | 10.00 | m | 1 | 10.00 | |
| 2 | 19하 | 천단부 | 균열(Cw=0.3mm미만) | 0.2 | 10.0 | | 10.00 | m | 1 | 10.00 | |
| 3 | 19하 | 천단부 | 균열(Cw=0.3mm미만) | 0.2 | 10.0 | | 10.00 | m | 1 | 10.00 | |
| 4 | 19하 | 천단부 | 균열(Cw=0.3mm미만) | 0.2 | 10.0 | | 10.00 | m | 1 | 10.00 | |
| 5 | 19하 | 측벽부 | 망상균열 | 0.2 | 7.0 | 1.0 | 7.00 | m <sup>2</sup> | 1 | 7.00 | |
| 6 | 19하 | 측벽부 | 균열(Cw=0.3mm미만) | 0.2 | 3.0 | | 3.00 | m | 1 | 3.00 | |
| 7 | 21하 | 측벽부 | 균열(Cw=0.3mm미만) | 0.2 | 3.0 | | 3.00 | m | 1 | 3.00 | |
| 8 | 21하 | 측벽부 | 균열(Cw=0.3mm미만) | 0.2 | 3.0 | | 3.00 | m | 1 | 3.00 | |

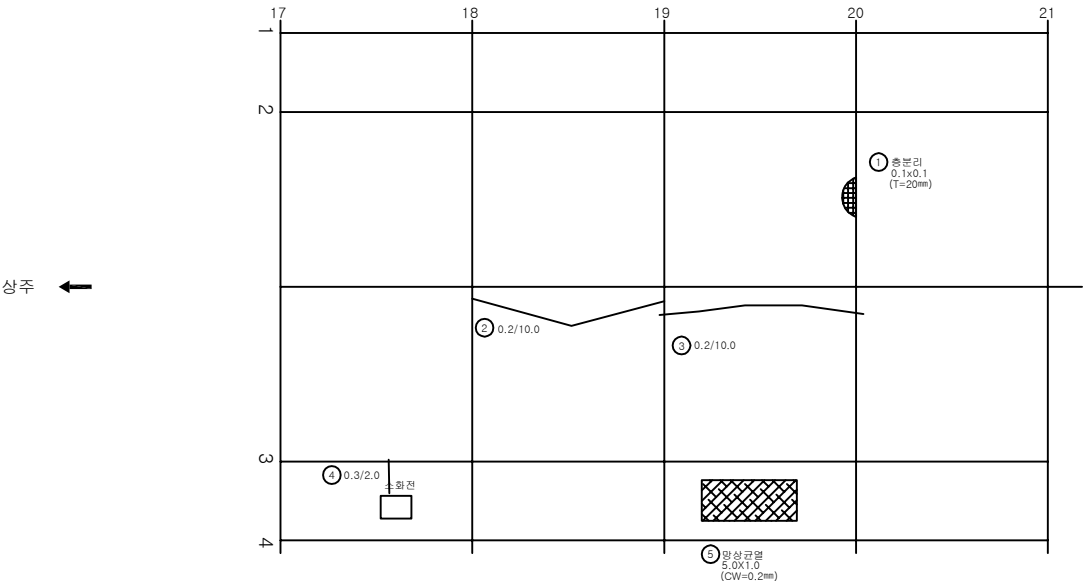
| 번호 | 발생년도 | 부재 | 손상내용 | 손상현황 | | | | | | | 비고 |
|---|---|---|---|---|---|---|---|---|---|---|---|
| 2 | 19하 | 천단부 | 균열(Cw=0.3mm미만) | 0.2 | 10.0 | | 10.00 | m | 1 | 10.00 | |
| 3 | 19하 | 천단부 | 균열(Cw=0.3mm미만) | 0.2 | 10.0 | | 10.00 | m | 1 | 10.00 | |
| 4 | 21하 | 측벽부 | 균열(Cw=0.3mm이상) | 0.3 | 2.0 | | 2.00 | m | 1 | 2.00 | |
| 5 | 21하 | 측벽부 | 망상균열 | 0.2 | 5.0 | 1.0 | 5.00 | m <sup>2</sup> | 1 | 5.00 | |

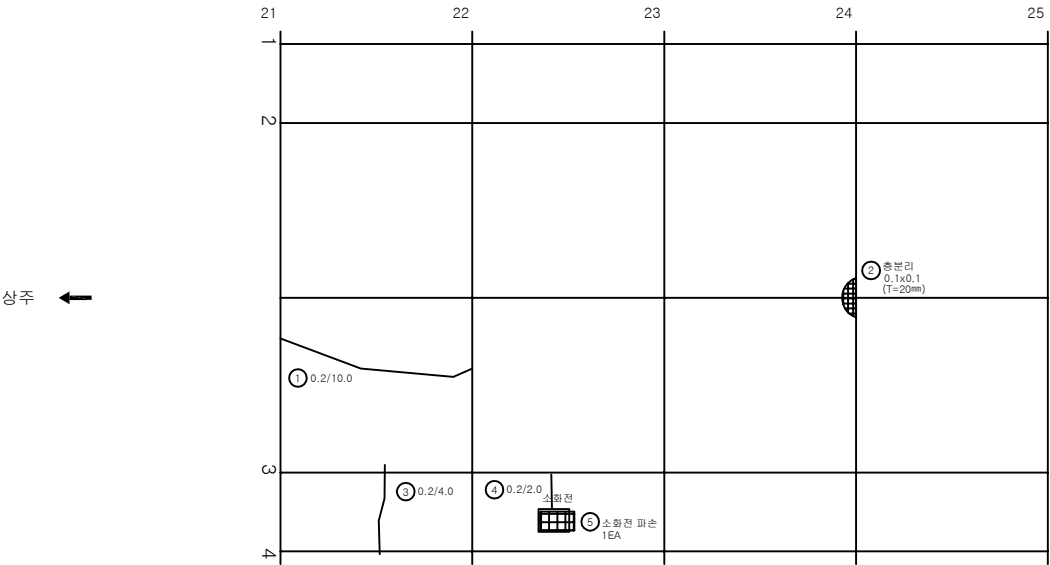
| 번호 | 발생<br>년도 | 부재 | 손상내용 | 손상현황 | | | | | | | 비 고 |
|---|---|---|---|---|---|---|---|---|---|---|---|
| 1 | 19하 | 천단부 | 균열(Cw=0.3mm미만) | 0.2 | 10.0 | | 10.00 | m | 1 | 10.00 | |
| 3 | 21하 | 측벽부 | 균열(Cw=0.3mm미만) | 0.2 | 4.0 | | 4.00 | m | 1 | 4.00 | |
| 4 | 21하 | 측벽부 | 균열(Cw=0.3mm미만) | 0.2 | 2.0 | | 2.00 | m | 1 | 2.00 | |

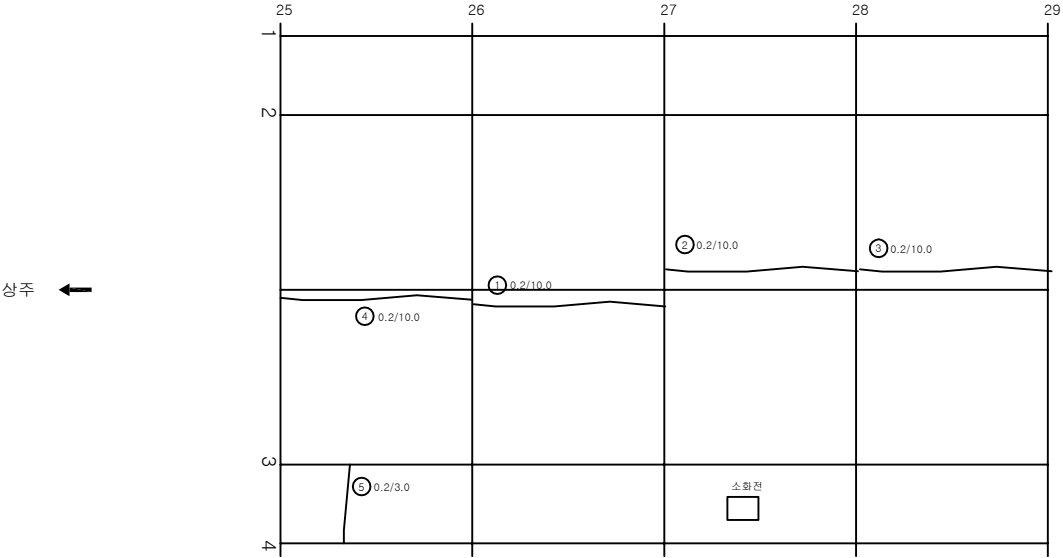
| 번호 | 발생년도 | 부재 | 손상내용 | 손상현황 | | | | | | | 비고 |
|---|---|---|---|---|---|---|---|---|---|---|---|
| 1 | 19하 | 천단부 | 균열(Cw=0.3mm미만) | 0.2 | 10.0 | | 10.00 | m | 1 | 10.00 | |
| 2 | 19하 | 천단부 | 균열(Cw=0.3mm미만) | 0.2 | 10.0 | | 10.00 | m | 1 | 10.00 | |
| 3 | 19하 | 천단부 | 균열(Cw=0.3mm미만) | 0.2 | 10.0 | | 10.00 | m | 1 | 10.00 | |
| 4 | 19하 | 천단부 | 균열(Cw=0.3mm미만) | 0.2 | 10.0 | | 10.00 | m | 1 | 10.00 | |
| 5 | 19하 | 측벽부 | 균열(Cw=0.3mm미만) | 0.2 | 3.0 | | 3.00 | m | 1 | 3.00 | |

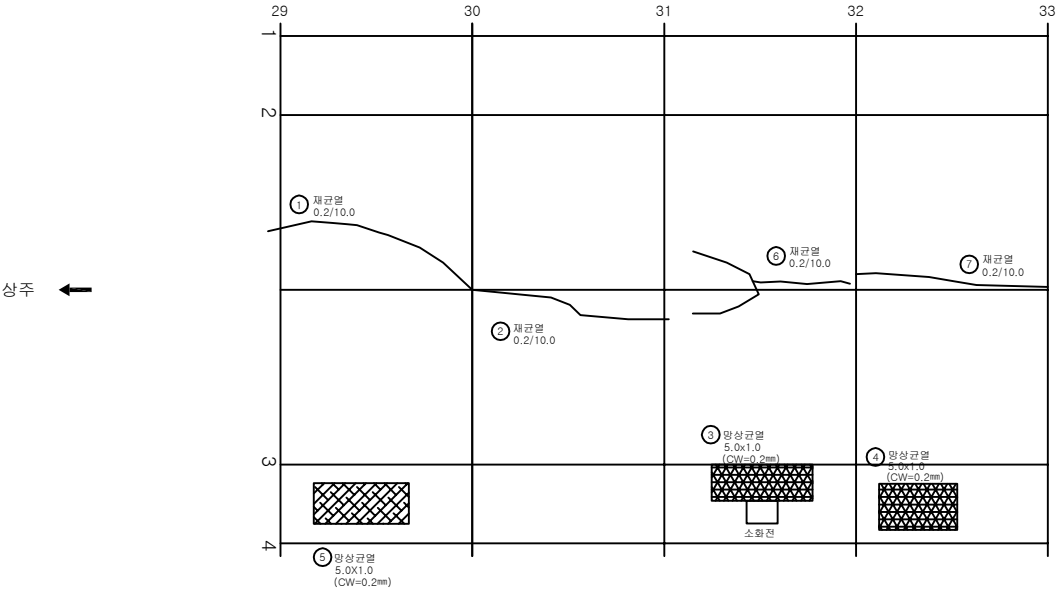
| 번호 | 발생년도 | 부재 | 손상내용 | 손상현황 | | | | | | | 비고 |
|---|---|---|---|---|---|---|---|---|---|---|---|
| 1 | 19하 | 천단부 | 채균열(Cw=0.3mm미만) | 0.2 | 10.0 | | 10.00 | m | 1 | 10.00 | |
| 2 | 19하 | 천단부 | 채균열(Cw=0.3mm미만) | 0.2 | 10.0 | | 10.00 | m | 1 | 10.00 | |
| 3 | 19하 | 측벽부 | 망상균열 | 0.2 | 5.0 | 1.0 | 5.00 | m <sup>2</sup> | 1 | 5.00 | |
| 4 | 19하 | 측벽부 | 망상균열 | 0.2 | 5.0 | 1.0 | 5.00 | m <sup>2</sup> | 1 | 5.00 | |
| 5 | 21하 | 측벽부 | 망상균열 | 0.2 | 5.0 | 1.0 | 5.00 | m <sup>2</sup> | 1 | 5.00 | |
| 6 | 21하 | 천단부 | 균열(Cw=0.3mm미만) | 0.2 | 10.0 | | 10.00 | m | 1 | 10.00 | |
| 7 | 21하 | 천단부 | 균열(Cw=0.3mm미만) | 0.2 | 10.0 | | 10.00 | m | 1 | 10.00 | |

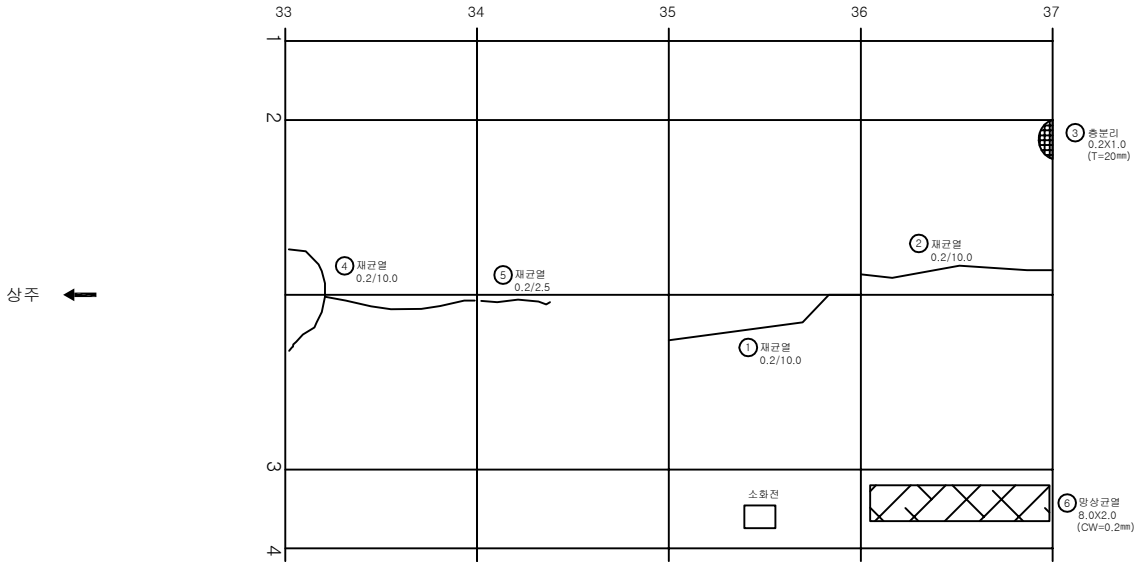
| 번호 | 발생년도 | 부재 | 손상내용 | 손상현황 | | | | | | | 비고 |
|---|---|---|---|---|---|---|---|---|---|---|---|
| 1 | 19하 | 천단부 | 채균열(Cw=0.3mm미만) | 0.2 | 10.0 | | 10.00 | m | 1 | 10.00 | |
| 2 | 19하 | 천단부 | 채균열(Cw=0.3mm미만) | 0.2 | 10.0 | | 10.00 | m | 1 | 10.00 | |
| 4 | 23하 | 천단부 | 채균열(Cw=0.3mm미만) | 0.2 | 10.0 | | 10.00 | m | 1 | 10.00 | |
| 5 | 23하 | 천단부 | 채균열(Cw=0.3mm미만) | 0.2 | 2.5 | | 2.50 | m | 1 | 2.50 | |
| 6 | 23하 | 측벽부 | 망상균열 | 0.2 | 8.0 | 2.0 | 16.00 | m <sup>2</sup> | 1 | 16.00 | |

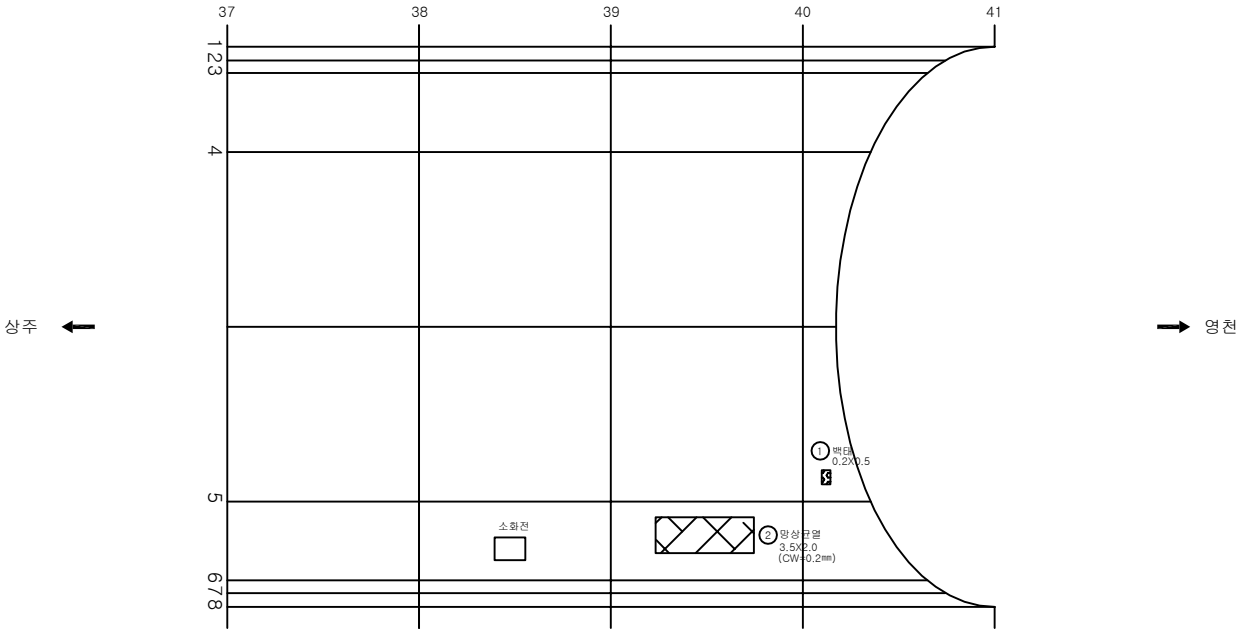
| 번호 | 발생년도 | 부재 | 손상내용 | 손상현황 | | | | | | | 비고 |
|---|---|---|---|---|---|---|---|---|---|---|---|
| 2 | 23하 | 측벽부 | 망상균열 | 0.2 | 3.5 | 2.0 | 7.00 | m² | 1 | 7.00 | |
