상주영천고속도로 2024~2025년 시설물 안전점검 용역  
(2025년 상반기 정기안전점검)

# 외 관 조 사 망 도

평호터널(상주방향)

2025.04

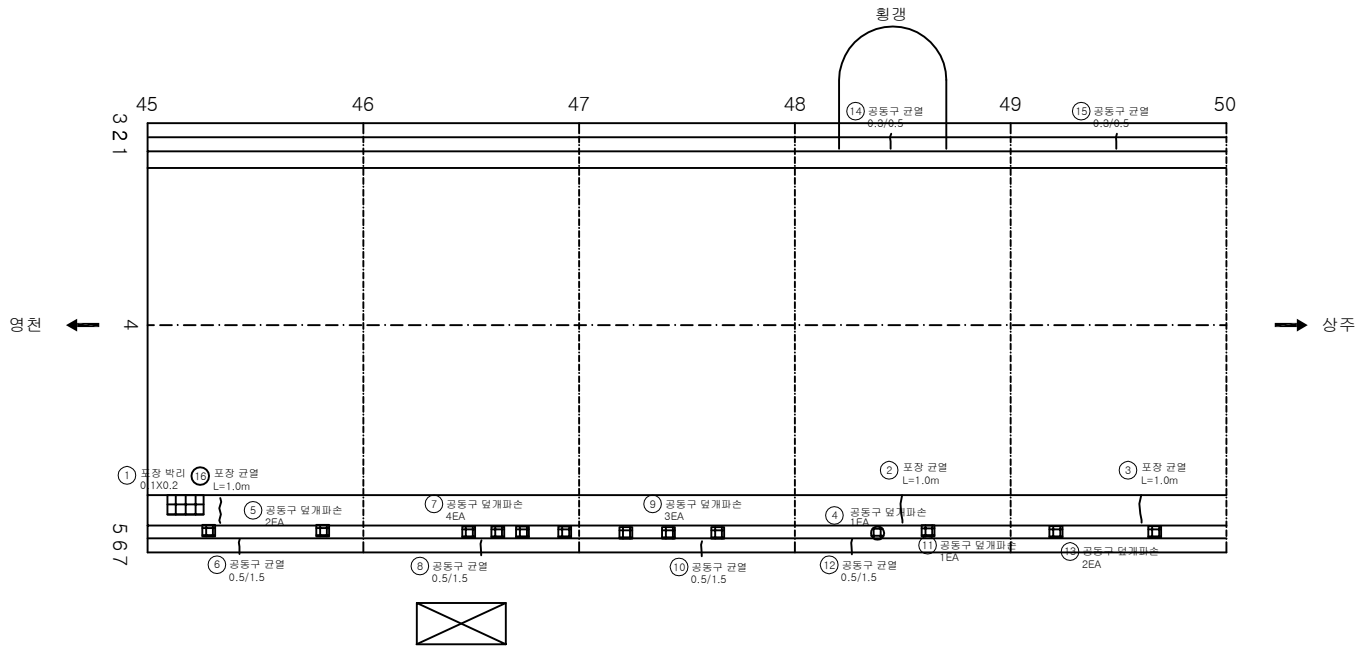
ID:평호터널(상주)-포장,공동구 Span No.46~50

| 번호 | 발생<br>년도 | 부재 | 손상내용 | 손상현황 | | | | | | | 비고 |
|---|---|---|---|---|---|---|---|---|---|---|---|
| 1 | 20상 | 포장 | 포장 균열 | | 1.0 | | 1.00 | m | 2 | 2.00 | |
| 2 | 20상 | 포장 | 포장 균열 | | 1.0 | | 1.00 | m | 1 | 1.00 | |
| 3 | 20상 | 포장 | 포장 균열 | | 1.0 | | 1.00 | m | 1 | 1.00 | |
| 4 | 20상 | 포장 | 포장 균열 | | 1.0 | | 1.00 | m | 1 | 1.00 | |
| 5 | 20상 | 포장 | 포장 균열 | | 1.0 | | 1.00 | m | 1 | 1.00 | |
| 6 | 20상 | 포장 | 포장 균열 | | 1.0 | | 1.00 | m | 1 | 1.00 | |
| 8 | 20상 | 공동구 | 공동구 균열 | 0.5 | 1.5 | | 1.50 | m | 1 | 1.50 | |
| 12 | 20상 | 공동구 | 공동구 균열 | 0.3 | 1.5 | | 1.50 | m | 1 | 1.50 | |
| 14 | 20상 | 공동구 | 공동구 균열 | 0.3 | 1.5 | | 1.50 | m | 1 | 1.50 | |
