상주영천고속도로 2024~2025년 시설물 안전점검 용역  
(2025년 상반기 정기안전점검)

# 외 관 조 사 망 도

평호터널(영천방향)

(주)명성엔지니어링

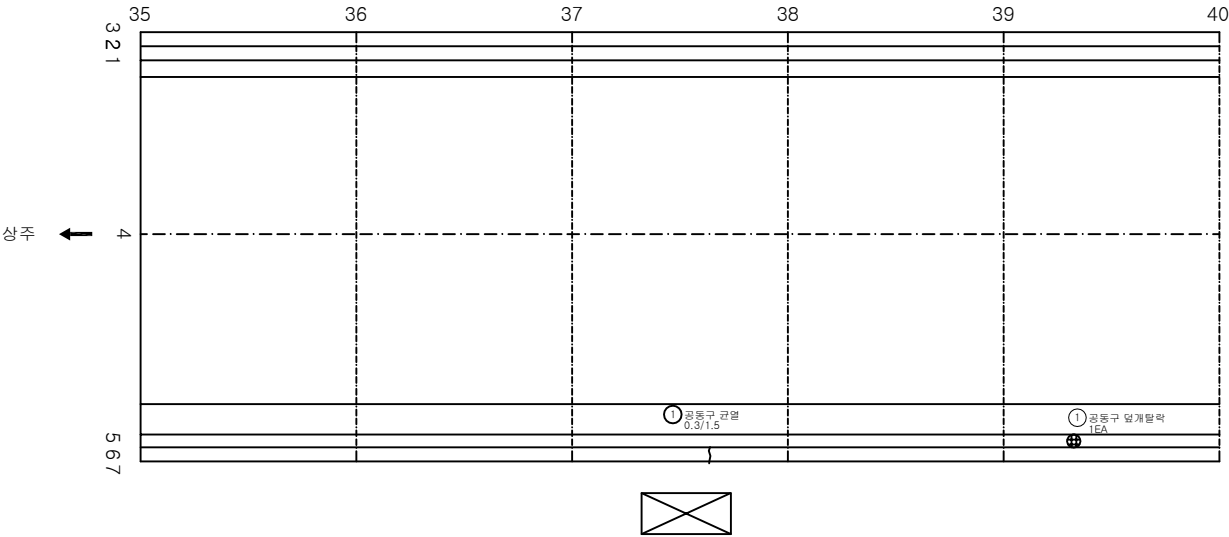
| 번호 | 발생년도 | 부재 | 손상내용 | 손상현황 | | | | | | | 비고 |
|---|---|---|---|---|---|---|---|---|---|---|---|
| 2 | 21하 | 공동구 | 공동구 균열 | 0.3 | 1.5 | | 1.50 | m | 1 | 1.50 | |

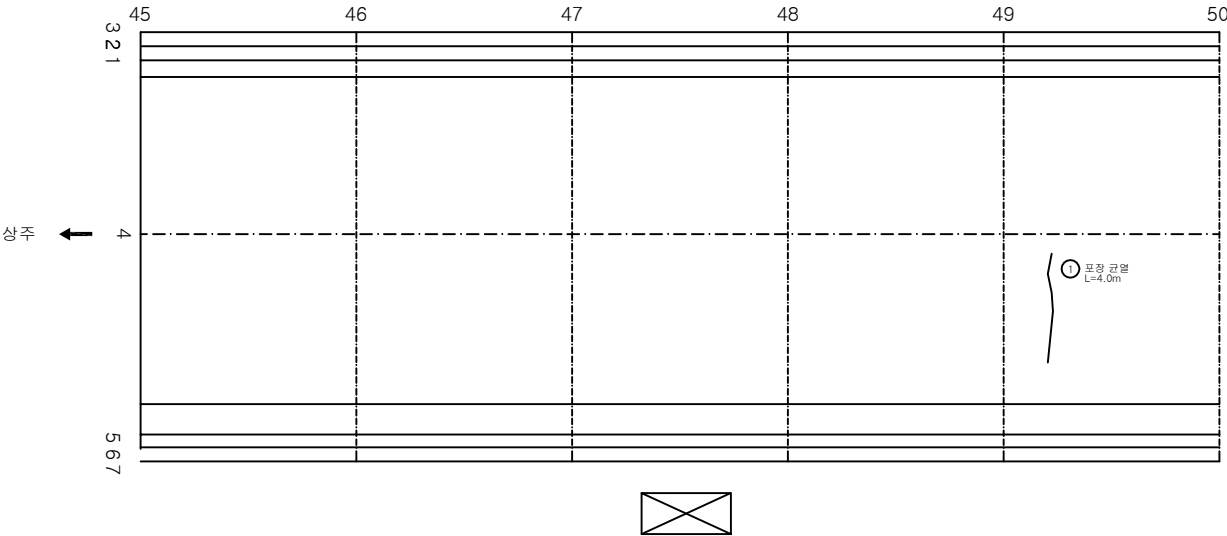
| 번호 | 발생년도 | 부재 | 손상내용 | 손상현황 | | | | | | | 비고 |
|---|---|---|---|---|---|---|---|---|---|---|---|
| 1 | 23하 | 포장 | 포장 균열 | | 4.0 | | 4.00 | m | 1 | 4.00 | |

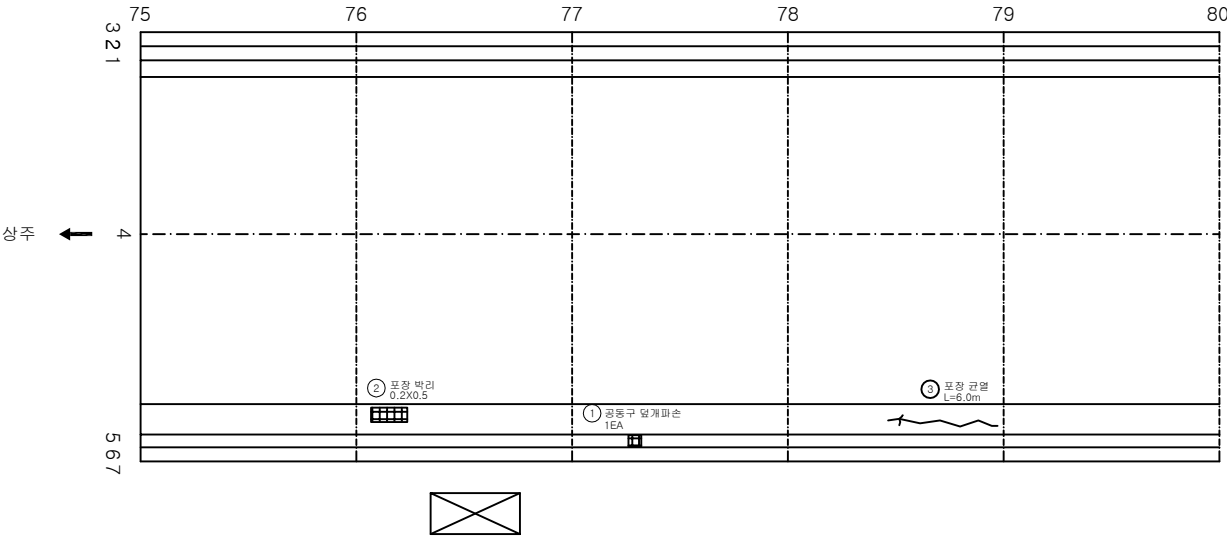
| 번호 | 발생년도 | 부재 | 손상내용 | 손상현황 | | | | | | | 비고 |
|---|---|---|---|---|---|---|---|---|---|---|---|
| 3 | 25상 | 포장 | 포장 균열 | | 6.0 | | 6.00 | m | 1 | 6.00 | |

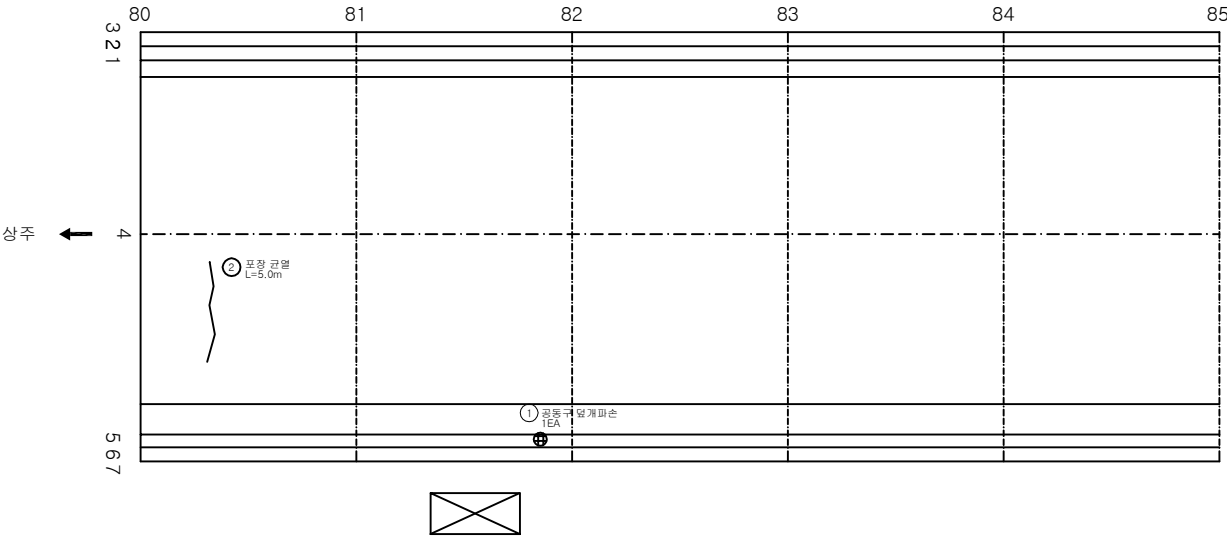
| 번호 | 발생년도 | 부재 | 손상내용 | 손상현황 | | | | | | | 비고 |
|---|---|---|---|---|---|---|---|---|---|---|---|
| 2 | 25상 | 포장 | 포장 균열 | | 5.0 | | 5.00 | m | 1 | 5.00 | |

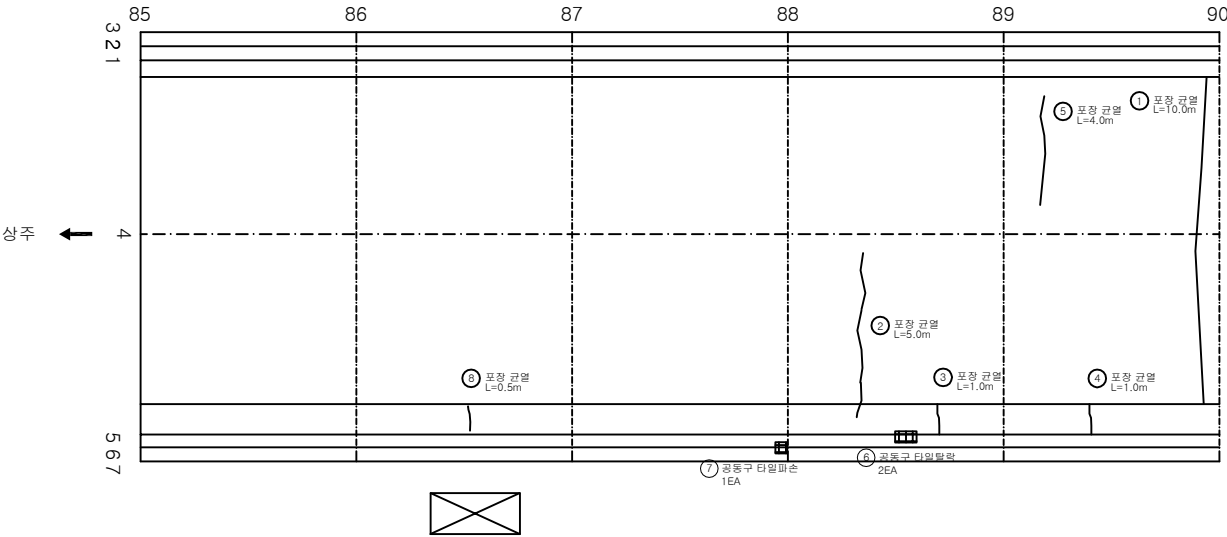
| 번호 | 발생년도 | 부재 | 손상내용 | 손상현황 | | | | | | | 비고 |
|---|---|---|---|---|---|---|---|---|---|---|---|
| 1 | 19하 | 포장 | 포장 균열 | | 10.0 | | 10.00 | m | 1 | 10.00 | |
| 2 | 20상 | 포장 | 포장 균열 | | 5.0 | | 5.00 | m | 1 | 5.00 | |
| 3 | 20상 | 포장 | 포장 균열 | | 1.0 | | 1.00 | m | 1 | 1.00 | |
| 4 | 20상 | 포장 | 포장 균열 | | 1.0 | | 1.00 | m | 1 | 1.00 | |
| 5 | 23하 | 포장 | 포장 균열 | | 4.0 | | 4.00 | m | 1 | 4.00 | |
| 8 | 25상 | 포장 | 포장 균열 | | 0.5 | | 0.50 | m | 1 | 0.50 | |

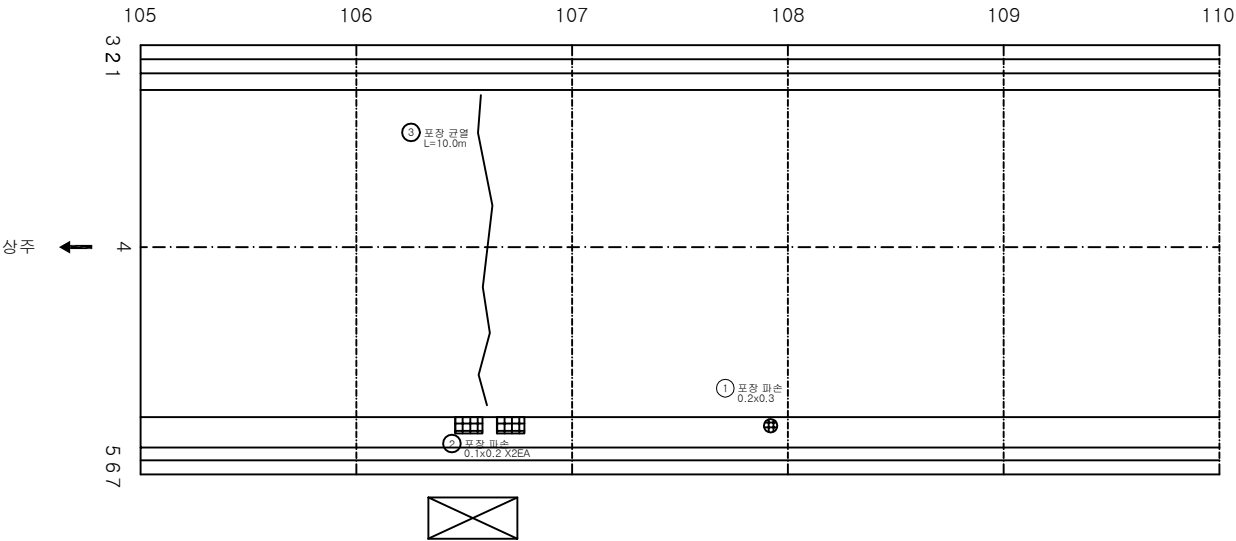
| 번호 | 발생년도 | 부재 | 손상내용 | 손상현황 | | | | | | | 비고 |
|---|---|---|---|---|---|---|---|---|---|---|---|
| 3 | 24하 | 포장 | 포장 균열 | | 10.0 | | 10.00 | m | 1 | 10.00 | |

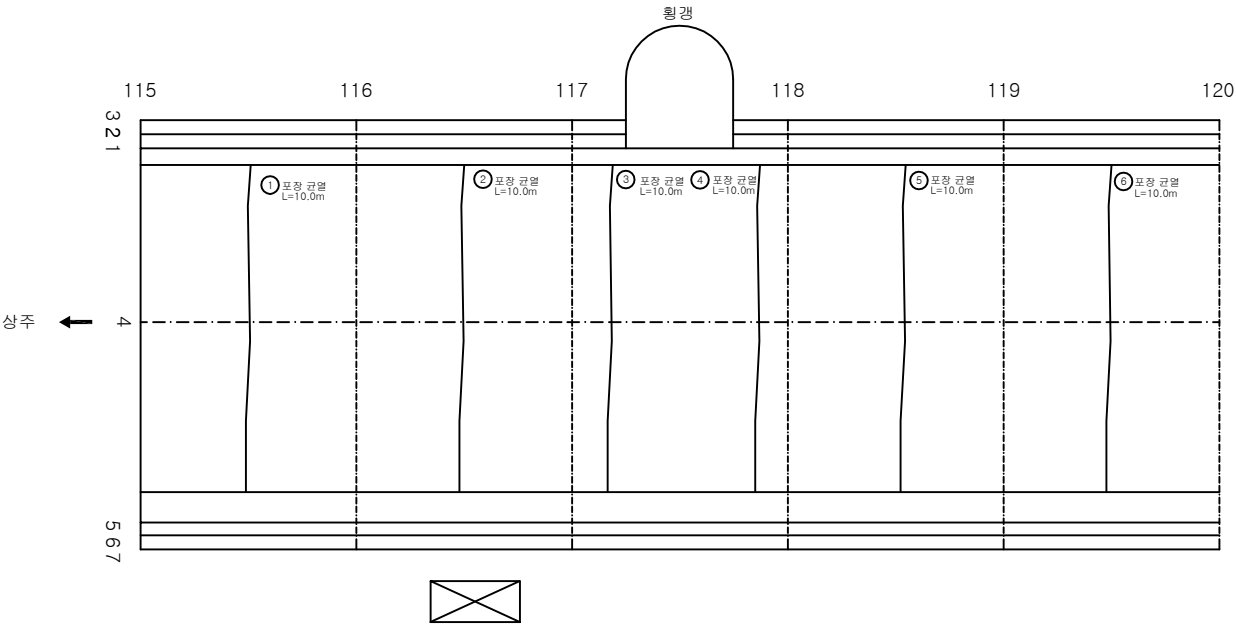
| 번호 | 발생년도 | 부재 | 손상내용 | 손상현황 | | | | | | | 비고 |
|---|---|---|---|---|---|---|---|---|---|---|---|
| 1 | 19하 | 포장 | 포장 균열 | | 10.0 | | 10.00 | m | 1 | 10.00 | |
| 2 | 19하 | 포장 | 포장 균열 | | 10.0 | | 10.00 | m | 1 | 10.00 | |
| 3 | 19하 | 포장 | 포장 균열 | | 10.0 | | 10.00 | m | 1 | 10.00 | |
| 4 | 19하 | 포장 | 포장 균열 | | 10.0 | | 10.00 | m | 1 | 10.00 | |
| 5 | 19하 | 포장 | 포장 균열 | | 10.0 | | 10.00 | m | 1 | 10.00 | |
| 6 | 19하 | 포장 | 포장 균열 | | 10.0 | | 10.00 | m | 1 | 10.00 | |

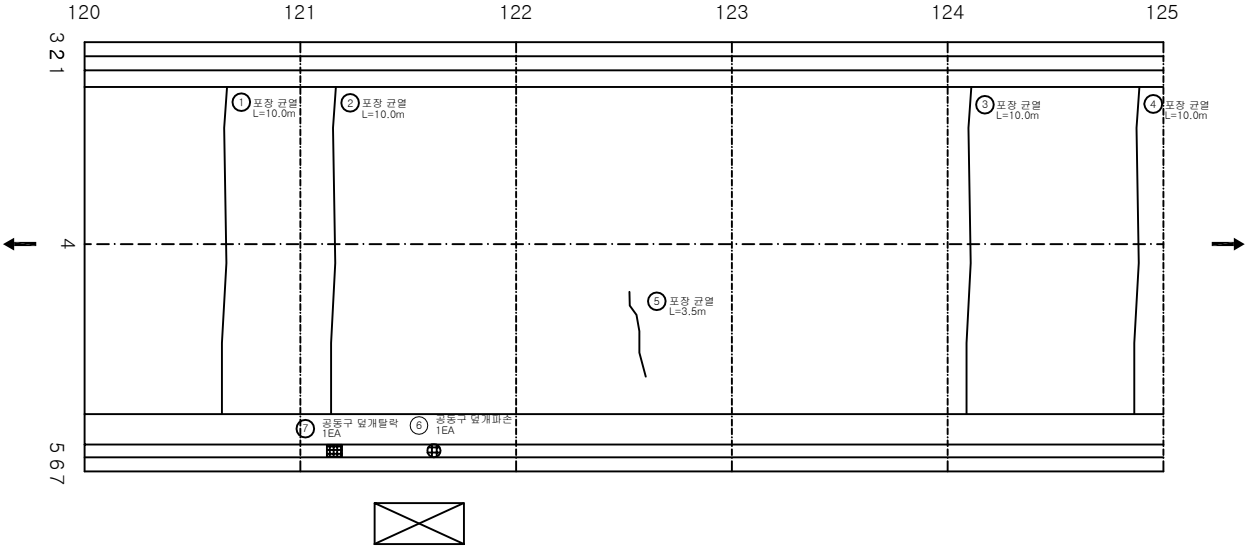
| 번호 | 발생<br>년도 | 부재 | 손상내용 | 손상현황 | | | | | | | 비고 |
|---|---|---|---|---|---|---|---|---|---|---|---|
| 1 | 19하 | 포장 | 포장 균열 | | 10.0 | | 10.00 | m | 1 | 10.00 | |
| 2 | 19하 | 포장 | 포장 균열 | | 10.0 | | 10.00 | m | 1 | 10.00 | |
| 3 | 19하 | 포장 | 포장 균열 | | 10.0 | | 10.00 | m | 1 | 10.00 | |
| 4 | 19하 | 포장 | 포장 균열 | | 10.0 | | 10.00 | m | 1 | 10.00 | |
| 5 | 20상 | 포장 | 포장 균열 | | 3.5 | | 3.50 | m | 1 | 3.50 | |

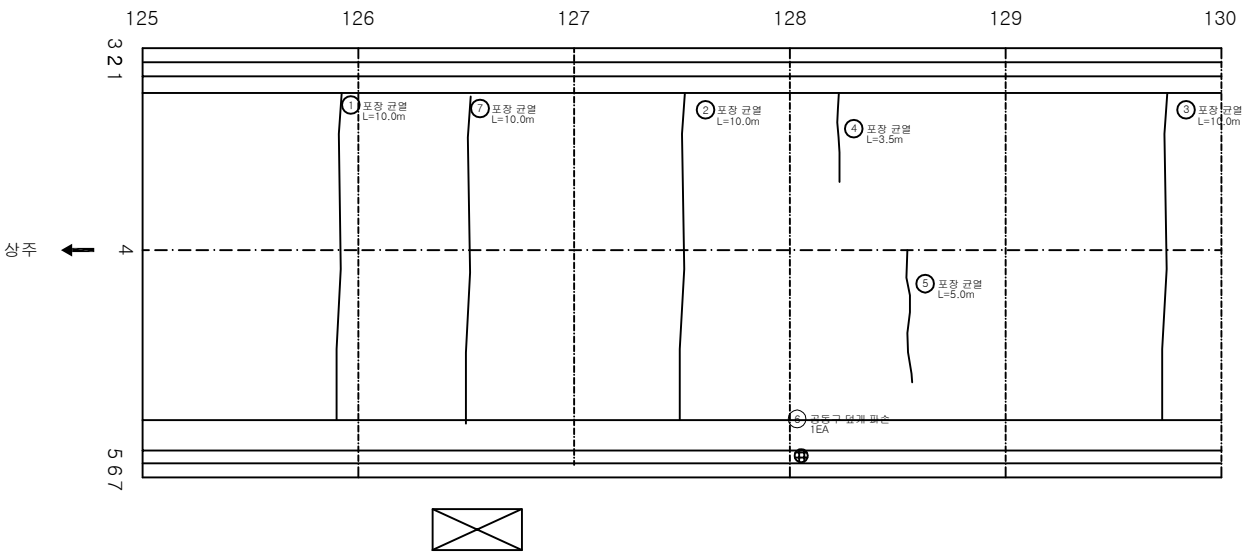
| 번호 | 발생년도 | 부재 | 손상내용 | 손상현황 | | | | | | | 비고 |
|---|---|---|---|---|---|---|---|---|---|---|---|
| 1 | 19하 | 포장 | 포장 균열 | | 10.0 | | 10.00 | m | 1 | 10.00 | |
| 2 | 19하 | 포장 | 포장 균열 | | 10.0 | | 10.00 | m | 1 | 10.00 | |
| 3 | 19하 | 포장 | 포장 균열 | | 10.0 | | 10.00 | m | 1 | 10.00 | |
| 4 | 19하 | 포장 | 포장 균열 | | 3.5 | | 3.50 | m | 1 | 3.50 | |
| 5 | 20상 | 포장 | 포장 균열 | | 5.0 | | 5.00 | m | 1 | 5.00 | |
| 7 | 21상 | 포장 | 포장 균열 | | 10.0 | | 10.00 | m | 1 | 10.00 | |

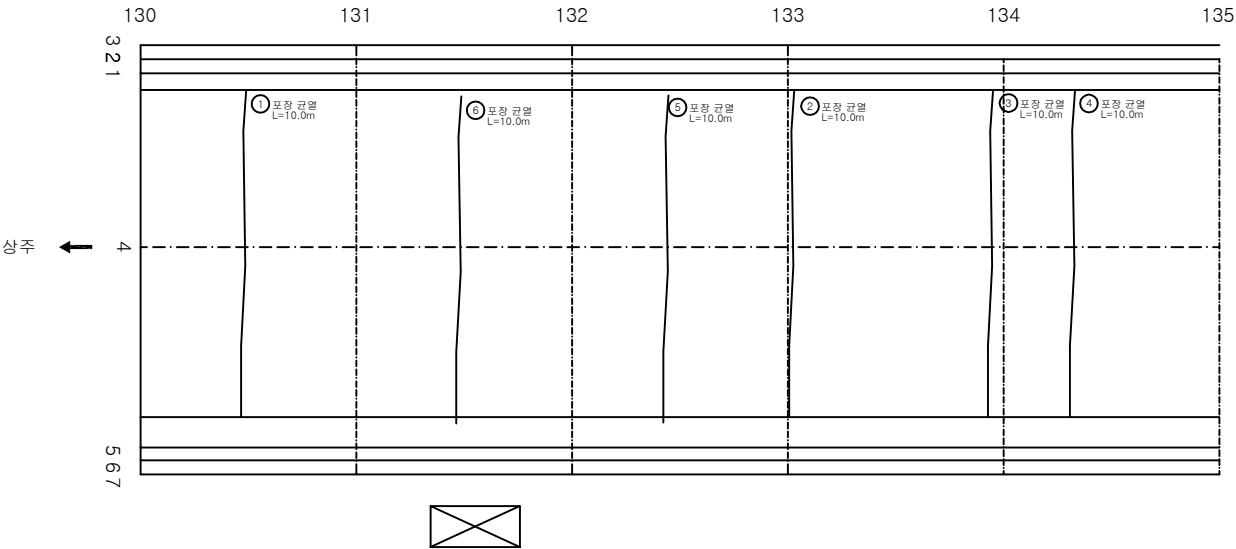
| 번호 | 발생년도 | 부재 | 손상내용 | 손상현황 | | | | | | | 비고 |
|---|---|---|---|---|---|---|---|---|---|---|---|
| 1 | 19하 | 포장 | 포장 균열 | | 10.0 | | 10.00 | m | 1 | 10.00 | |
| 2 | 19하 | 포장 | 포장 균열 | | 10.0 | | 10.00 | m | 1 | 10.00 | |
| 3 | 19하 | 포장 | 포장 균열 | | 10.0 | | 10.00 | m | 1 | 10.00 | |
| 4 | 19하 | 포장 | 포장 균열 | | 10.0 | | 10.00 | m | 1 | 10.00 | |
| 5 | 21상 | 포장 | 포장 균열 | | 10.0 | | 10.00 | m | 1 | 10.00 | |
| 6 | 25하 | 포장 | 포장 균열 | | 10.0 | | 10.00 | m | 1 | 10.00 | |

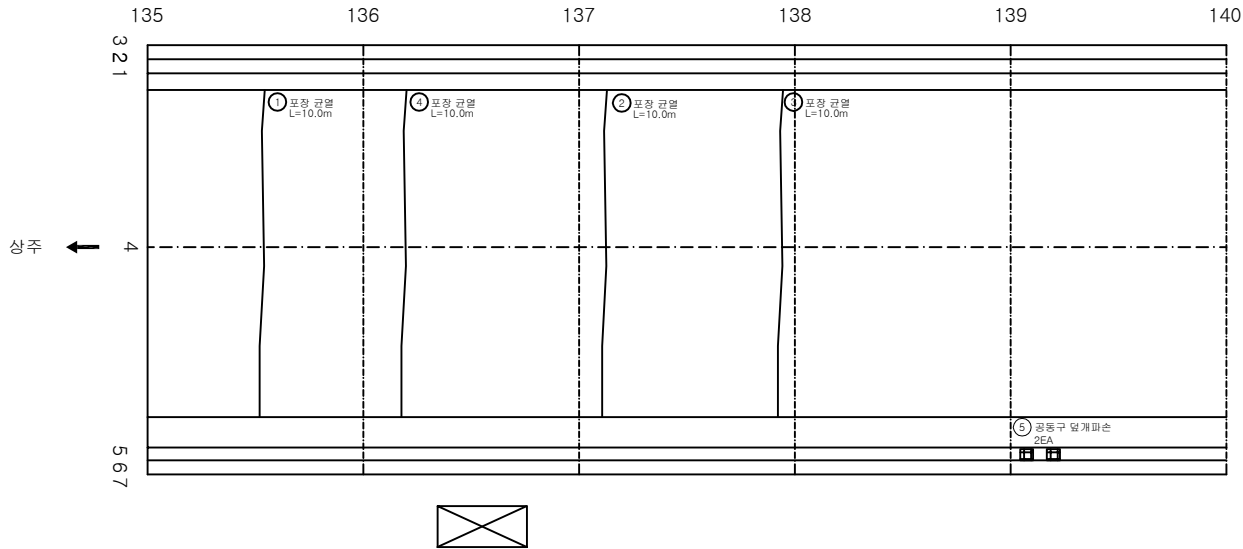
| 번호 | 발생년도 | 부재 | 손상내용 | 손상현황 | | | | | | | 비고 |
|---|---|---|---|---|---|---|---|---|---|---|---|
| 1 | 19하 | 포장 | 포장 균열 | | 10.0 | | 10.00 | m | 1 | 10.00 | |
| 2 | 19하 | 포장 | 포장 균열 | | 10.0 | | 10.00 | m | 1 | 10.00 | |
| 3 | 19하 | 포장 | 포장 균열 | | 10.0 | | 10.00 | m | 1 | 10.00 | |
| 4 | 20상 | 포장 | 포장 균열 | | 10.0 | | 10.00 | m | 1 | 10.00 | |

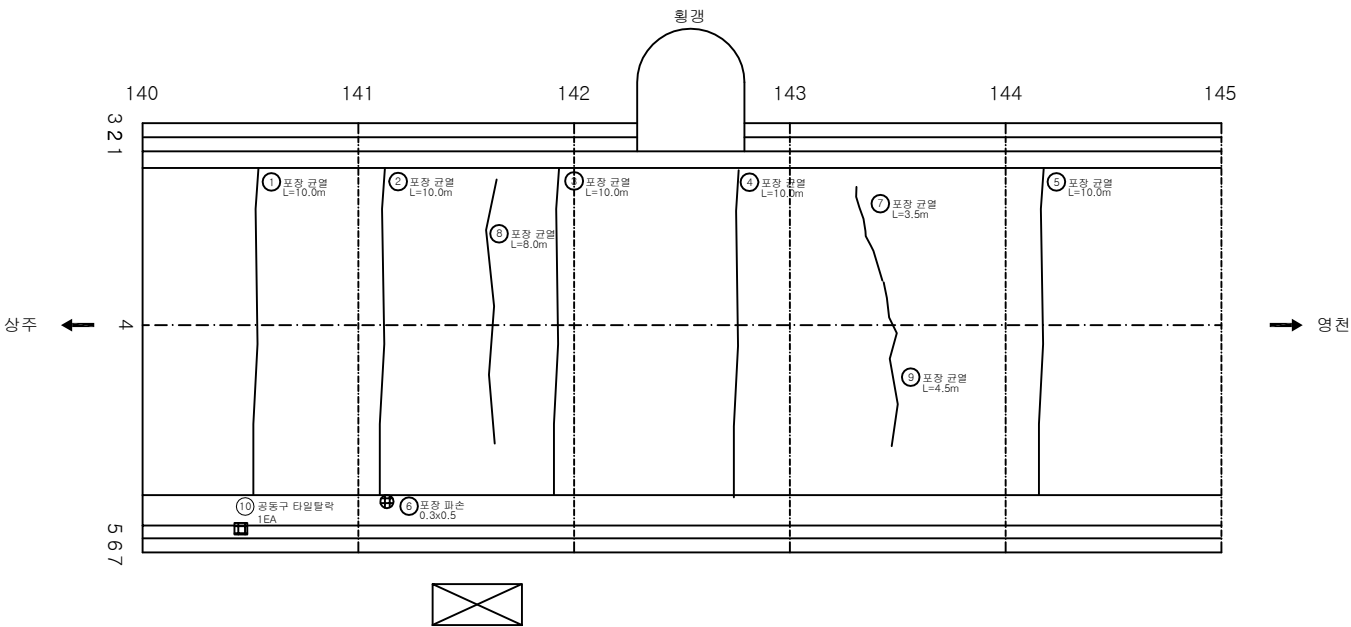
| 번호 | 발생년도 | 부재 | 손상내용 | 손상현황 | | | | | | | 비고 |
|---|---|---|---|---|---|---|---|---|---|---|---|
| 1 | 19하 | 포장 | 포장 균열 | | 10.0 | | 10.00 | m | 1 | 10.00 | |
| 2 | 19하 | 포장 | 포장 균열 | | 10.0 | | 10.00 | m | 1 | 10.00 | |
| 3 | 19하 | 포장 | 포장 균열 | | 10.0 | | 10.00 | m | 1 | 10.00 | |
| 4 | 19하 | 포장 | 포장 균열 | | 10.0 | | 10.00 | m | 1 | 10.00 | |
| 5 | 19하 | 포장 | 포장 균열 | | 10.0 | | 10.00 | m | 1 | 10.00 | |
| 7 | 20상 | 포장 | 포장 균열 | | 3.5 | | 3.50 | m | 1 | 3.50 | |
| 8 | 23하 | 포장 | 포장 균열 | | 8.0 | | 8.00 | m | 1 | 8.00 | |
| 9 | 23하 | 포장 | 포장 균열 | | 4.5 | | 4.50 | m | 1 | 4.50 | |

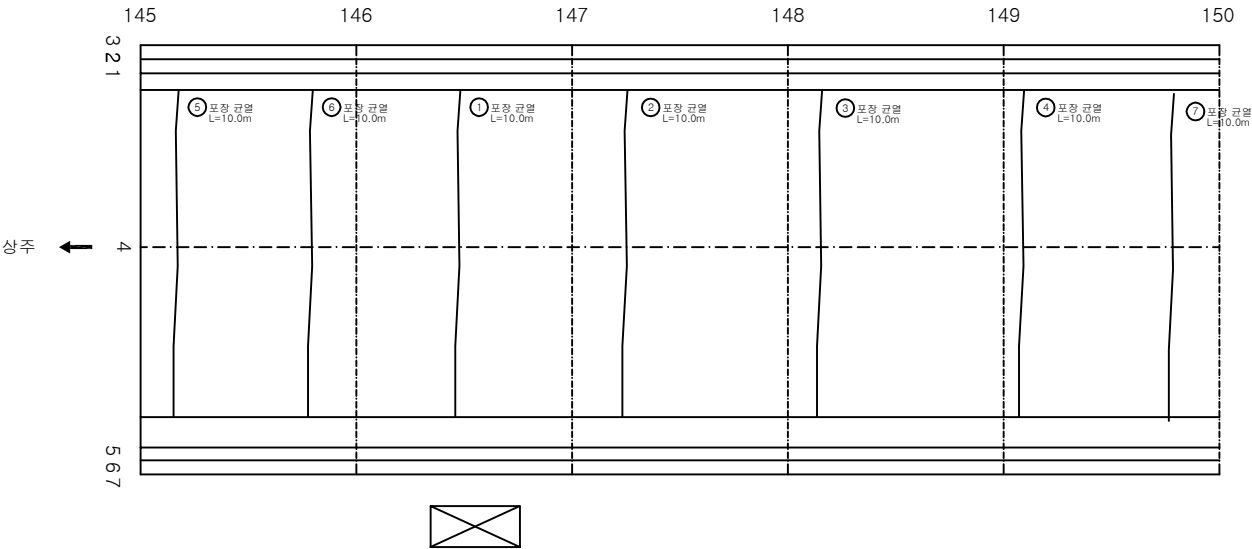
| 번호 | 발생년도 | 부재 | 손상내용 | 손상현황 | | | | | | | 비고 |
|---|---|---|---|---|---|---|---|---|---|---|---|
| 1 | 19하 | 포장 | 포장 균열 | | 10.0 | | 10.00 | m | 1 | 10.00 | |
| 2 | 19하 | 포장 | 포장 균열 | | 10.0 | | 10.00 | m | 1 | 10.00 | |
| 3 | 19하 | 포장 | 포장 균열 | | 10.0 | | 10.00 | m | 1 | 10.00 | |
| 4 | 19하 | 포장 | 포장 균열 | | 10.0 | | 10.00 | m | 1 | 10.00 | |
| 5 | 20상 | 포장 | 포장 균열 | | 10.0 | | 10.00 | m | 1 | 10.00 | |
| 6 | 20상 | 포장 | 포장 균열 | | 10.0 | | 10.00 | m | 1 | 10.00 | |
| 7 | 21상 | 포장 | 포장 균열 | | 10.0 | | 10.00 | m | 1 | 10.00 | |

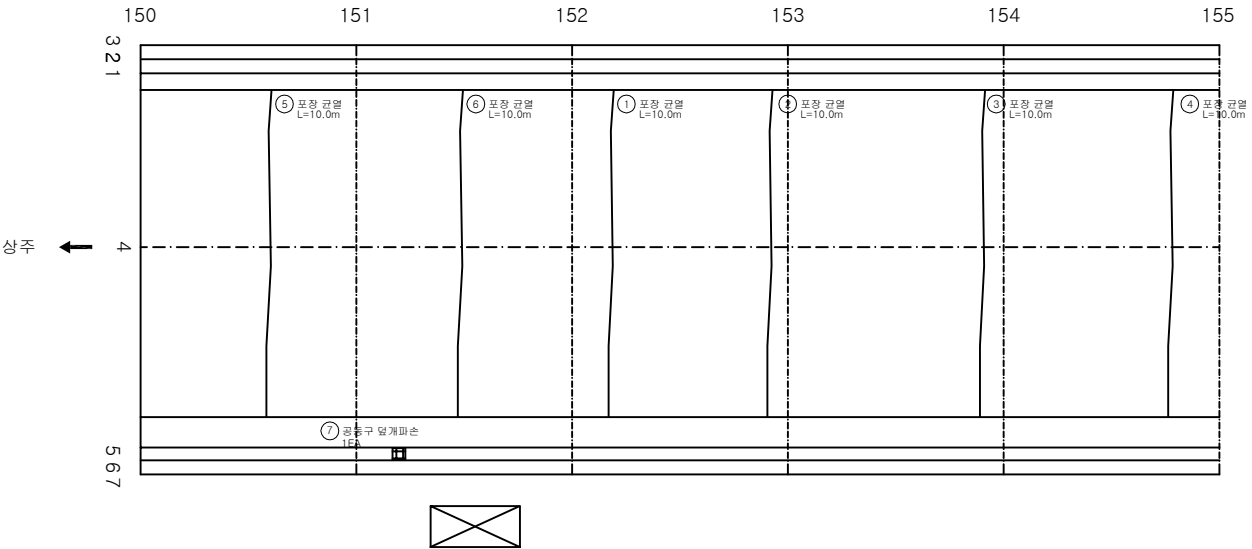
| 번호 | 발생년도 | 부재 | 손상내용 | 손상현황 | | | | | | | 비고 |
|---|---|---|---|---|---|---|---|---|---|---|---|
| 1 | 19하 | 포장 | 포장 균열 | | 10.0 | | 10.00 | m | 1 | 10.00 | |
| 2 | 19하 | 포장 | 포장 균열 | | 10.0 | | 10.00 | m | 1 | 10.00 | |
| 3 | 19하 | 포장 | 포장 균열 | | 10.0 | | 10.00 | m | 1 | 10.00 | |
| 4 | 19하 | 포장 | 포장 균열 | | 10.0 | | 10.00 | m | 1 | 10.00 | |
| 5 | 20상 | 포장 | 포장 균열 | | 10.0 | | 10.00 | m | 1 | 10.00 | |
| 6 | 20상 | 포장 | 포장 균열 | | 10.0 | | 10.00 | m | 1 | 10.00 | |

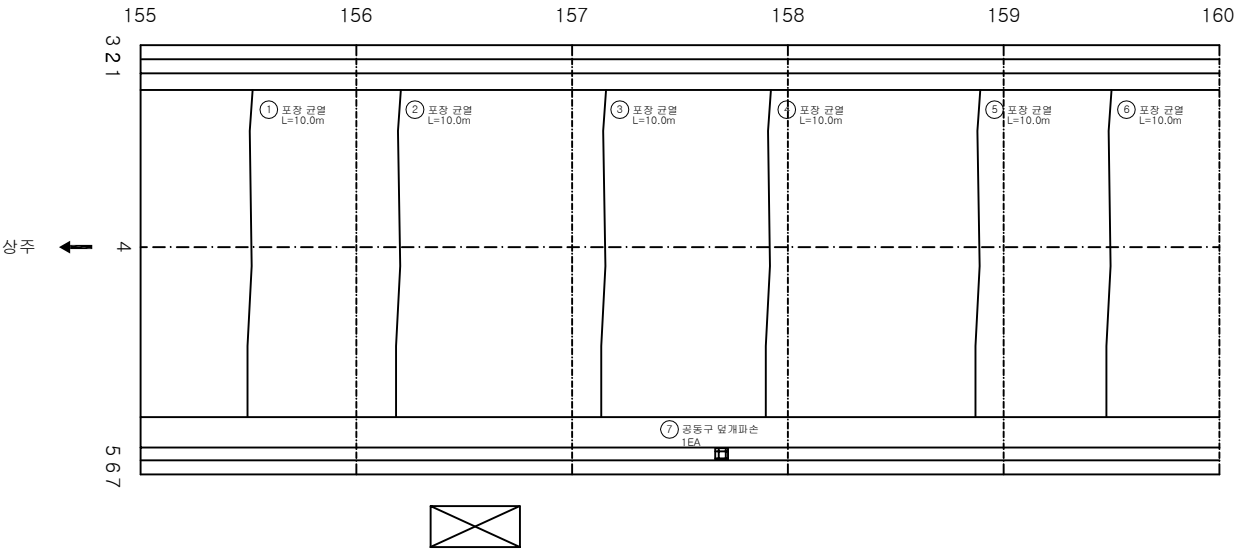
| 번호 | 발생년도 | 부재 | 손상내용 | 손상현황 | | | | | | | 비고 |
|---|---|---|---|---|---|---|---|---|---|---|---|
| 1 | 19하 | 포장 | 포장 균열 | | 10.0 | | 10.00 | m | 1 | 10.00 | |
| 2 | 19하 | 포장 | 포장 균열 | | 10.0 | | 10.00 | m | 1 | 10.00 | |
| 3 | 19하 | 포장 | 포장 균열 | | 10.0 | | 10.00 | m | 1 | 10.00 | |
| 4 | 19하 | 포장 | 포장 균열 | | 10.0 | | 10.00 | m | 1 | 10.00 | |
