상주영천고속도로 2024~2025년 시설물 안전점검 용역  
(2025년 상반기 정기안전점검)

# 외 관 조 사 망 도

불로터널(상주방향)

2025.04

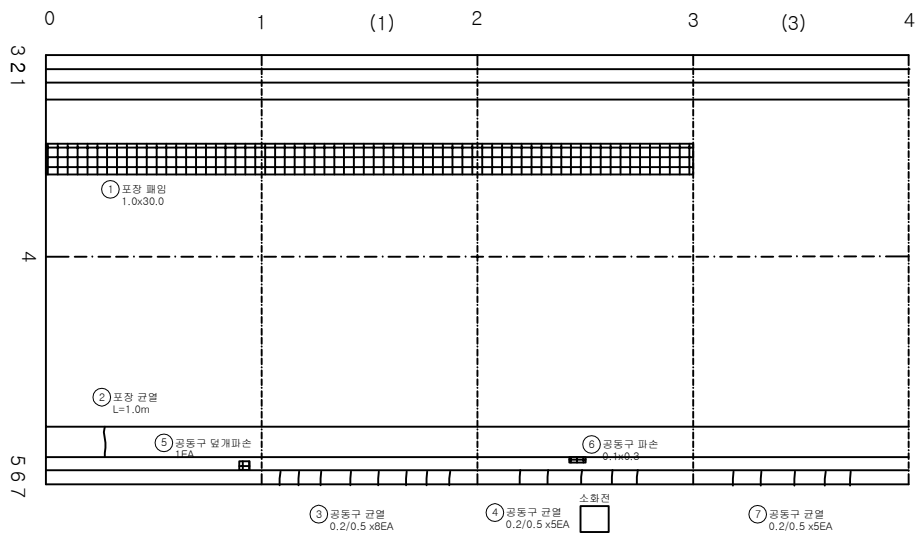
ID:불로터널(상주)-포장,공동구 Span No.1~4

| 번호 | 발생년도 | 부재 | 손상내용 | 손상현황 | | | | | | | 비고 |
|---|---|---|---|---|---|---|---|---|---|---|---|
| 1 | 20상 | 포장 | 포장 패임 | | 1.0 | 30.0 | 30.00 | m <sup>2</sup> | 1 | 30.00 | |
| 2 | 20상 | 포장 | 포장 균열 | | 1.0 | | 1.00 | m | 1 | 1.00 | |
| 3 | 19하 | 공동구 | 공동구 균열 | 0.2 | 0.5 | | 0.50 | m | 8 | 4.00 | |
| 4 | 19하 | 공동구 | 공동구 균열 | 0.2 | 0.5 | | 0.50 | m | 5 | 2.50 | |
| 5 | 20상 | 공동구 | 공동구 덮개파손 | | | | 1.00 | EA | 1 | 1.00 | |
| 6 | 20상 | 공동구 | 공동구 파손 | | 0.1 | 0.3 | 0.03 | m <sup>2</sup> | 1 | 0.03 | |
| 7 | 20상 | 공동구 | 공동구 균열 | 0.2 | 0.5 | | 0.50 | m | 5 | 2.50 | |

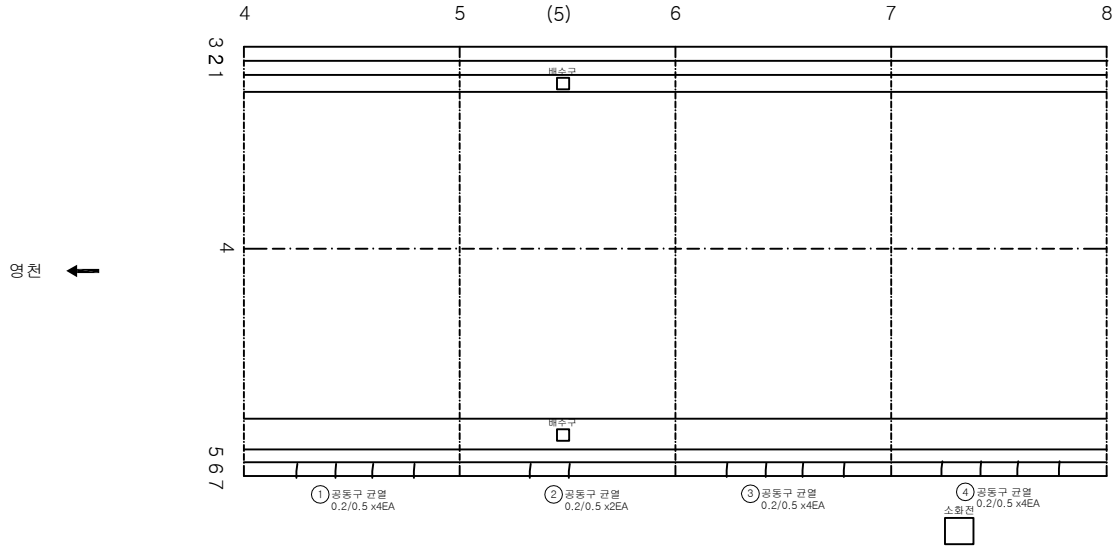
ID:불로터널(상주)-포장,공동구 Span No.5~8

| 번호 | 발생<br>년도 | 부재 | 손상내용 | 손상현황 | | | | | | | 비고 |
|---|---|---|---|---|---|---|---|---|---|---|---|
| 1 | 20상 | 공동구 | 공동구 균열 | 0.2 | 0.5 | | 0.50 | m | 4 | 2.00 | |
| 2 | 20상 | 공동구 | 공동구 균열 | 0.2 | 0.5 | | 0.50 | m | 2 | 1.00 | |
| 3 | 20상 | 공동구 | 공동구 균열 | 0.2 | 0.5 | | 0.50 | m | 4 | 2.00 | |
| 4 | 20상 | 공동구 | 공동구 균열 | 0.2 | 0.5 | | 0.50 | m | 4 | 2.00 | |

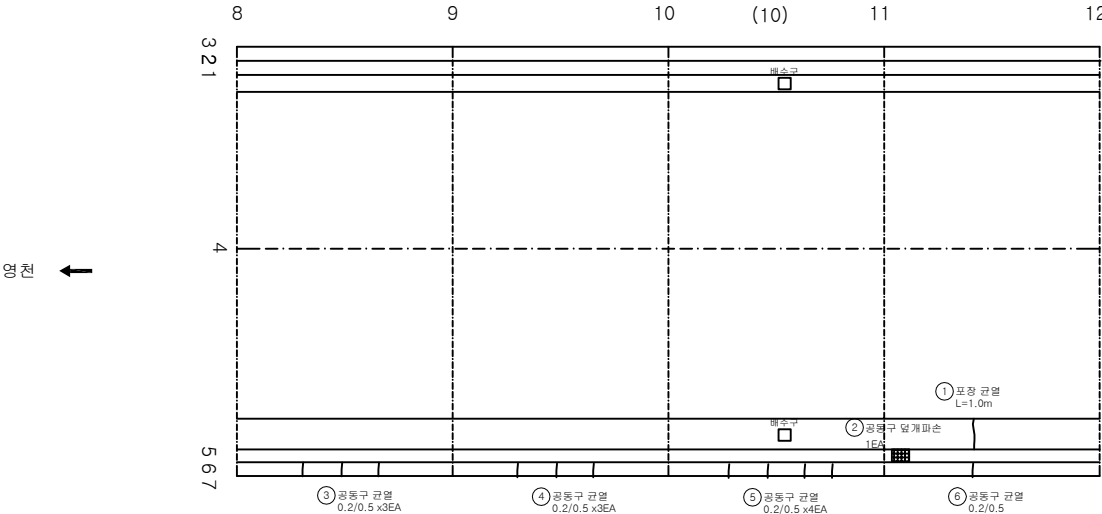
| 번호 | 발생년도 | 부재 | 손상내용 | 손상현황 | | | | | | | 비고 |
|---|---|---|---|---|---|---|---|---|---|---|---|
| 1 | 20상 | 포장 | 포장 균열 | | 1.0 | | 1.00 | m | 1 | 1.00 | |
| 2 | 19하 | 공동구 | 공동구 덮개파손 | | | | 1.00 | EA | 1 | 1.00 | |
| 3 | 20상 | 공동구 | 공동구 균열 | 0.2 | 0.5 | | 0.50 | m | 3 | 1.50 | |
| 4 | 20상 | 공동구 | 공동구 균열 | 0.2 | 0.5 | | 0.50 | m | 3 | 1.50 | |
| 5 | 20상 | 공동구 | 공동구 균열 | 0.2 | 0.5 | | 0.50 | m | 4 | 2.00 | |
| 6 | 20상 | 공동구 | 공동구 균열 | 0.2 | 0.5 | | 0.50 | m | 1 | 0.50 | |

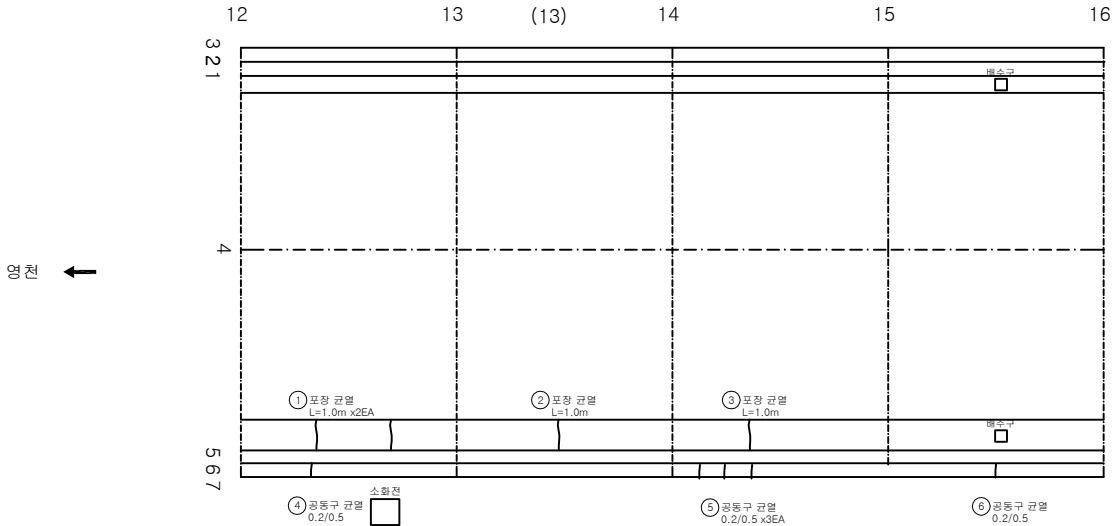
| 번호 | 발생<br>년도 | 부재 | 손상내용 | 손상현황 | | | | | | | 비고 |
|---|---|---|---|---|---|---|---|---|---|---|---|
| 1 | 20상 | 포장 | 포장 균열 | | 1.0 | | 1.00 | m | 1 | 1.00 | |
| 2 | 20상 | 포장 | 포장 균열 | | 1.0 | | 1.00 | m | 1 | 1.00 | |
| 3 | 20상 | 포장 | 포장 균열 | | 1.0 | | 1.00 | m | 1 | 1.00 | |
| 4 | 20상 | 공동구 | 공동구 균열 | 0.2 | 0.5 | | 0.50 | m | 1 | 0.50 | |
| 5 | 20상 | 공동구 | 공동구 균열 | 0.2 | 0.5 | | 0.50 | m | 3 | 1.50 | |
| 6 | 20상 | 공동구 | 공동구 균열 | 0.2 | 0.5 | | 0.50 | m | 1 | 0.50 | |

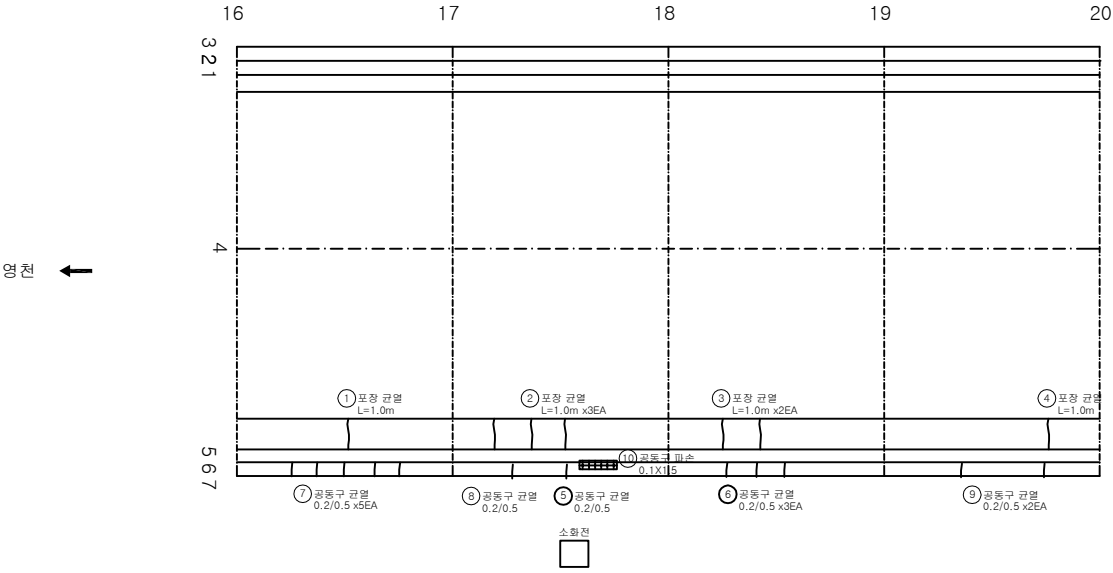
| 번호 | 발생<br>년도 | 부재 | 손상내용 | 손상현황 | | | | | | | 비고 |
|---|---|---|---|---|---|---|---|---|---|---|---|
| 1 | 20상 | 포장 | 포장 균열 | | 1.0 | | 1.00 | m | 1 | 1.00 | |
| 2 | 20상 | 포장 | 포장 균열 | | 1.0 | | 1.00 | m | 3 | 3.00 | |
| 3 | 20상 | 포장 | 포장 균열 | | 1.0 | | 1.00 | m | 2 | 2.00 | |
| 4 | 20상 | 포장 | 포장 균열 | | 1.0 | | 1.00 | m | 1 | 1.00 | |
| 5 | 19하 | 공동구 | 공동구 균열 | 0.2 | 0.5 | | 0.50 | m | 1 | 0.50 | |
| 6 | 19하 | 공동구 | 공동구 균열 | 0.2 | 0.5 | | 0.50 | m | 3 | 1.50 | |
| 7 | 20상 | 공동구 | 공동구 균열 | 0.2 | 0.5 | | 0.50 | m | 5 | 2.50 | |
| 8 | 20상 | 공동구 | 공동구 균열 | 0.2 | 0.5 | | 0.50 | m | 1 | 0.50 | |
| 9 | 20상 | 공동구 | 공동구 균열 | 0.2 | 0.5 | | 0.50 | m | 2 | 1.00 | |

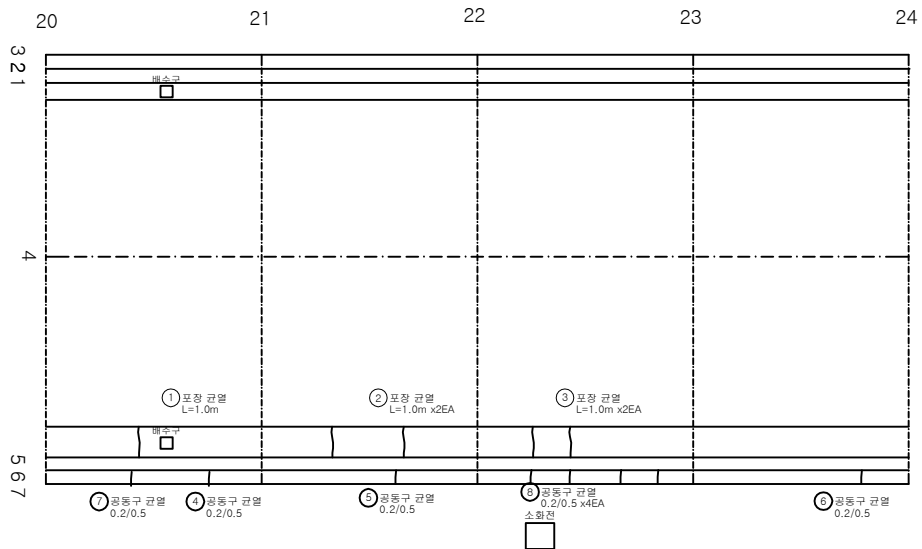
| 번호 | 발생년도 | 부재 | 손상내용 | 손상현황 | | | | | | | 비고 |
|---|---|---|---|---|---|---|---|---|---|---|---|
| 1 | 20상 | 포장 | 포장 균열 | | 1.0 | | 1.00 | m | 1 | 1.00 | |
| 2 | 20상 | 포장 | 포장 균열 | | 1.0 | | 1.00 | m | 2 | 2.00 | |
| 3 | 20상 | 포장 | 포장 균열 | | 1.0 | | 1.00 | m | 2 | 2.00 | |
| 4 | 19하 | 공동구 | 공동구 균열 | 0.2 | 0.5 | | 0.50 | m | 1 | 0.50 | |
| 5 | 19하 | 공동구 | 공동구 균열 | 0.2 | 0.5 | | 0.50 | m | 1 | 0.50 | |
| 6 | 19하 | 공동구 | 공동구 균열 | 0.2 | 0.5 | | 0.50 | m | 1 | 0.50 | |
| 7 | 20상 | 공동구 | 공동구 균열 | 0.2 | 0.5 | | 0.50 | m | 1 | 0.50 | |
| 8 | 20상 | 공동구 | 공동구 균열 | 0.2 | 0.5 | | 0.50 | m | 4 | 2.00 | |

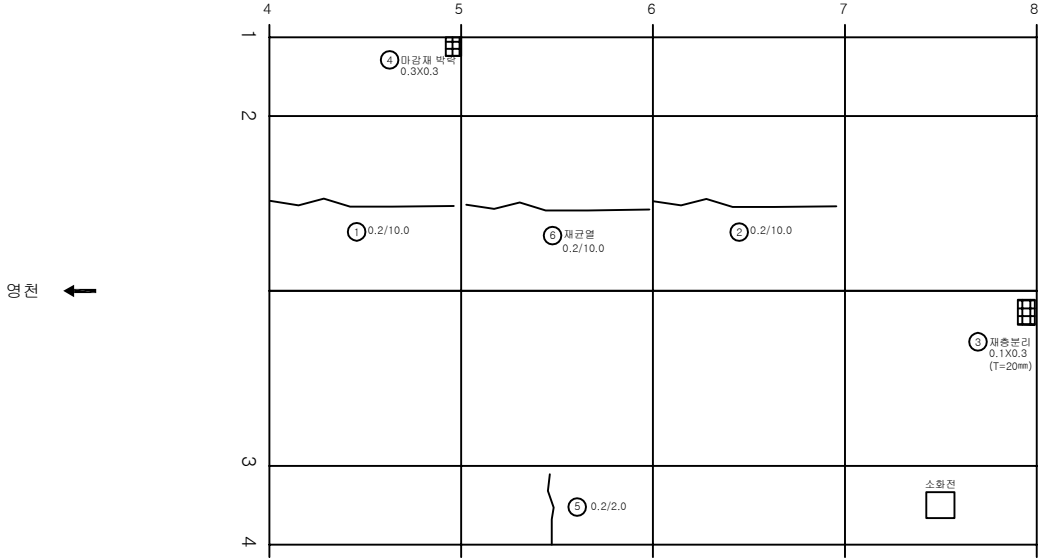
| 번호 | 발생년도 | 부재 | 손상내용 | 손상현황 | | | | | | | 비고 |
|---|---|---|---|---|---|---|---|---|---|---|---|
| 2 | 19하 | 천단부 | 채균열(Cw=0.3mm이상) | 0.3 | 10.0 | | 10.00 | m | 1 | 10.00 | |
| 4 | 21하 | 측벽부 | 균열(Cw=0.3mm미만) | 0.2 | 2.0 | | 2.00 | m | 1 | 2.00 | |
| 5 | 21하 | 천단부 | 채균열(Cw=0.3mm미만) | 0.2 | 10.0 | | 10.00 | m | 1 | 10.00 | |
| 6 | 21하 | 천단부 | 채균열(Cw=0.3mm이상) | 0.3 | 10.0 | | 10.00 | m | 1 | 10.00 | |
| 7 | 21하 | 천단부 | 균열(Cw=0.3mm이상) | 0.3 | 10.0 | | 10.00 | m | 1 | 10.00 | |
