상주영천고속도로 2024~2025년 시설물 안전점검 용역  
(2025년 상반기 정기안전점검)

# 외 관 조 사 망 도

중구터널(상주방향)

(주)명성엔지니어링

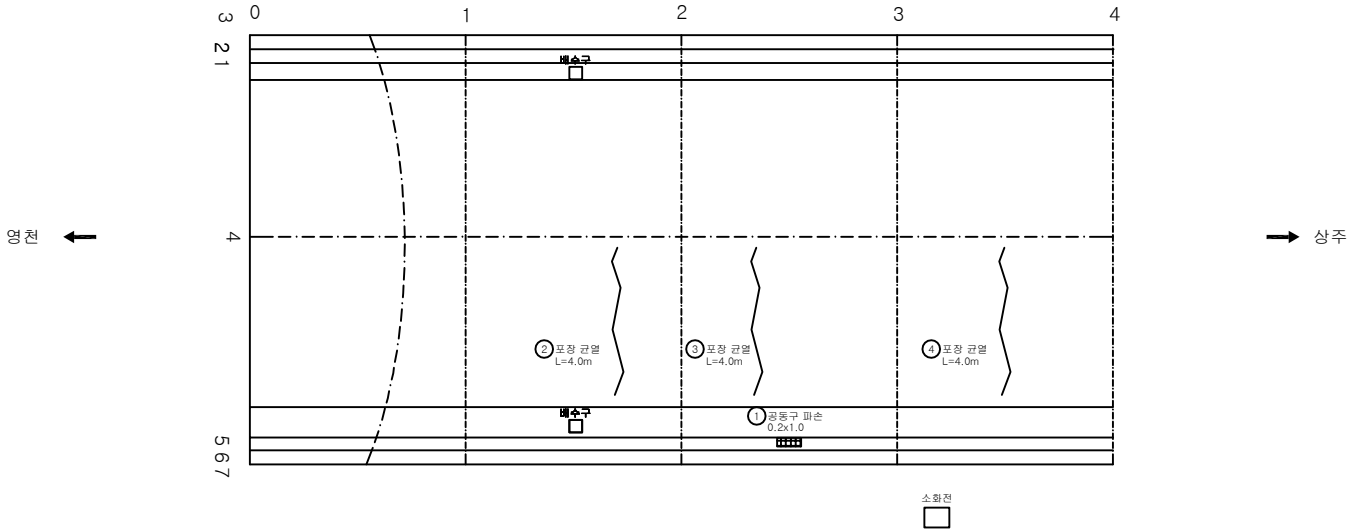
ID:중구터널(상주)-포장,공동구 Span No.1~4

| 번호 | 발생년도 | 부재 | 손상내용 | 손상현황 | | | | | | | 비고 |
|---|---|---|---|---|---|---|---|---|---|---|---|
| 1 | 19하 | 공동구 | 공동구 파손 | | 0.2 | 1.0 | 0.20 | m <sup>2</sup> | 1 | 0.20 | |
| 2 | 21하 | 포장 | 포장 균열 | | 4.0 | | 4.00 | m | 1 | 4.00 | |
| 3 | 21하 | 포장 | 포장 균열 | | 4.0 | | 4.00 | m | 1 | 4.00 | |
| 4 | 21하 | 포장 | 포장 균열 | | 4.0 | | 4.00 | m | 1 | 4.00 | |

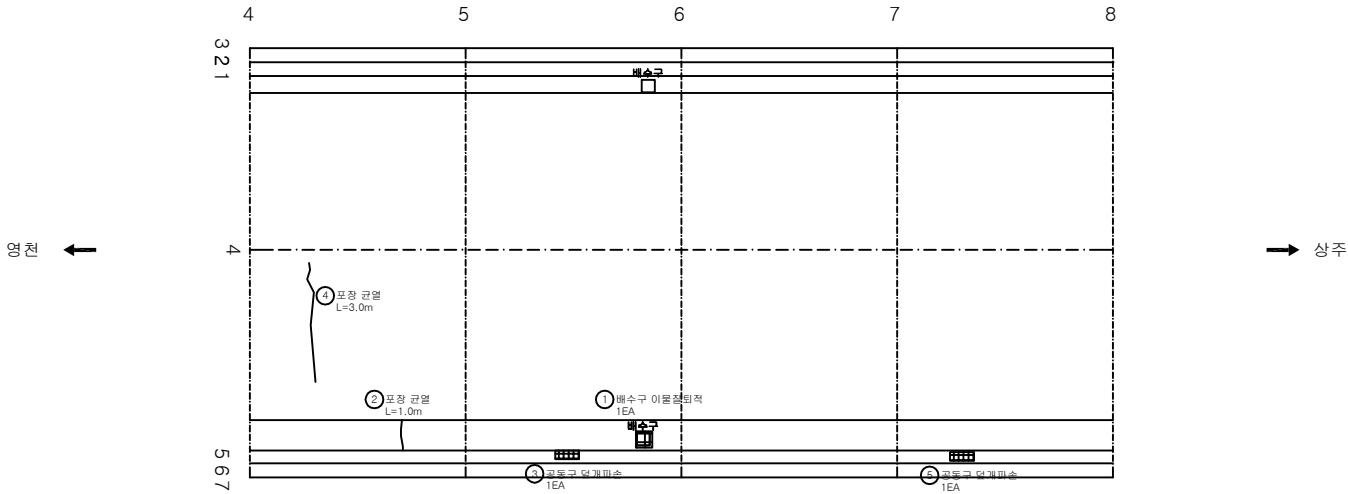
ID:중구터널(상주)-포장,공동구 Span No.5~8

| 번호 | 발생년도 | 부재 | 손상내용 | 손상현황 | | | | | | | 비고 |
|---|---|---|---|---|---|---|---|---|---|---|---|
| 1 | 19하 | 배수시설 | 배수구 이물질퇴적 | | | | 1.00 | EA | 1 | 1.00 | |
| 2 | 20상 | 포장 | 포장 균열 | | 1.0 | | 1.00 | m | 1 | 1.00 | |
| 3 | 19하 | 공동구 | 공동구 덮개파손 | | | | 1.00 | EA | 1 | 1.00 | |
| 4 | 21상 | 포장 | 포장 균열 | | 3.0 | | 3.00 | m | 1 | 3.00 | |
| 5 | 21상 | 공동구 | 공동구 덮개파손 | | | | 1.00 | EA | 1 | 1.00 | |

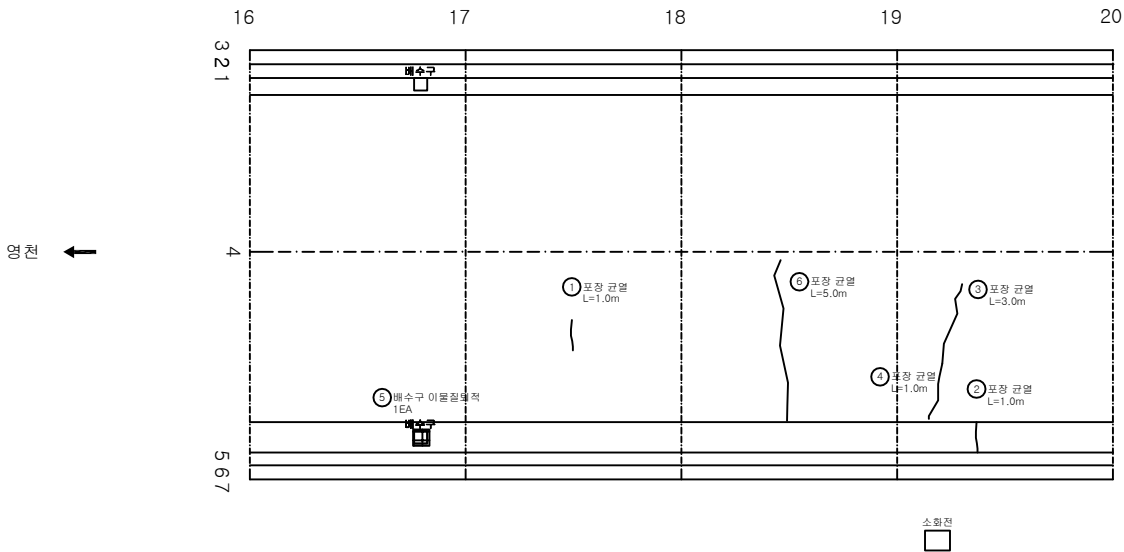
| 번호 | 발생<br>년도 | 부재 | 손상내용 | 손상현황 | | | | | | | 비고 |
|---|---|---|---|---|---|---|---|---|---|---|---|
| 1 | 20상 | 포장 | 포장 균열 | | 1.0 | | 1.00 | m | 1 | 1.00 | |
| 2 | 20상 | 포장 | 포장 균열 | | 1.0 | | 1.00 | m | 1 | 1.00 | |
| 3 | 21상 | 포장 | 포장 균열 | | 3.0 | | 3.00 | m | 1 | 3.00 | |
| 4 | 21하 | 포장 | 포장 균열 | | 1.0 | | 1.00 | m | 1 | 1.00 | |
| 5 | 23하 | 배수시설 | 배수구 이물질퇴적 | | | | 1.00 | EA | 1 | 1.00 | |
| 6 | 23하 | 포장 | 포장 균열 | | 5.0 | | 5.00 | m | 1 | 5.00 | |

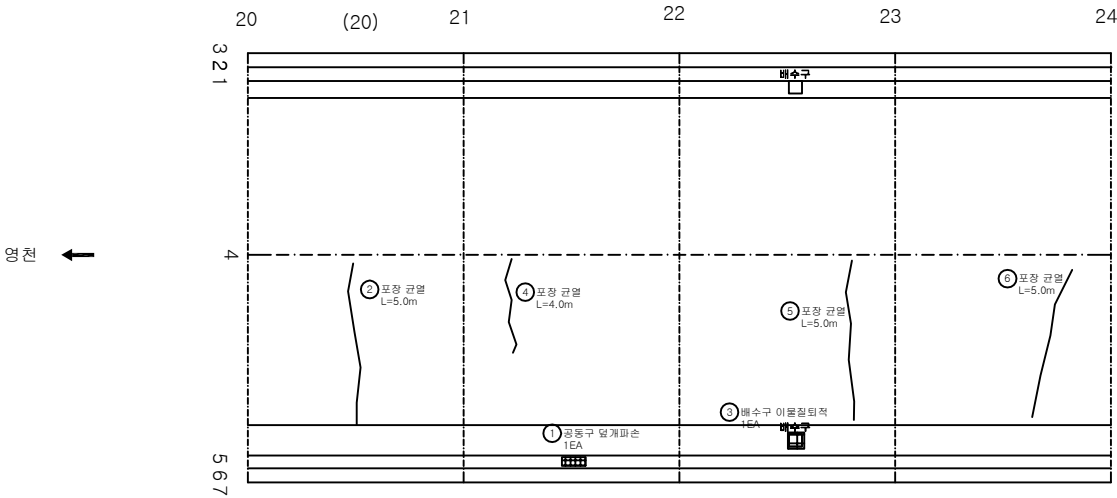
| 번호 | 발생년도 | 부재 | 손상내용 | 손상현황 | | | | | | | 비고 |
|---|---|---|---|---|---|---|---|---|---|---|---|
| 2 | 21상 | 포장 | 포장 균열 | | 5.0 | | 5.00 | m | 1 | 5.00 | |
| 4 | 23하 | 포장 | 포장 균열 | | 4.0 | | 4.00 | m | 1 | 4.00 | |
| 5 | 23하 | 포장 | 포장 균열 | | 5.0 | | 5.00 | m | 1 | 5.00 | |
| 6 | 23하 | 포장 | 포장 균열 | | 5.0 | | 5.00 | m | 1 | 5.00 | |

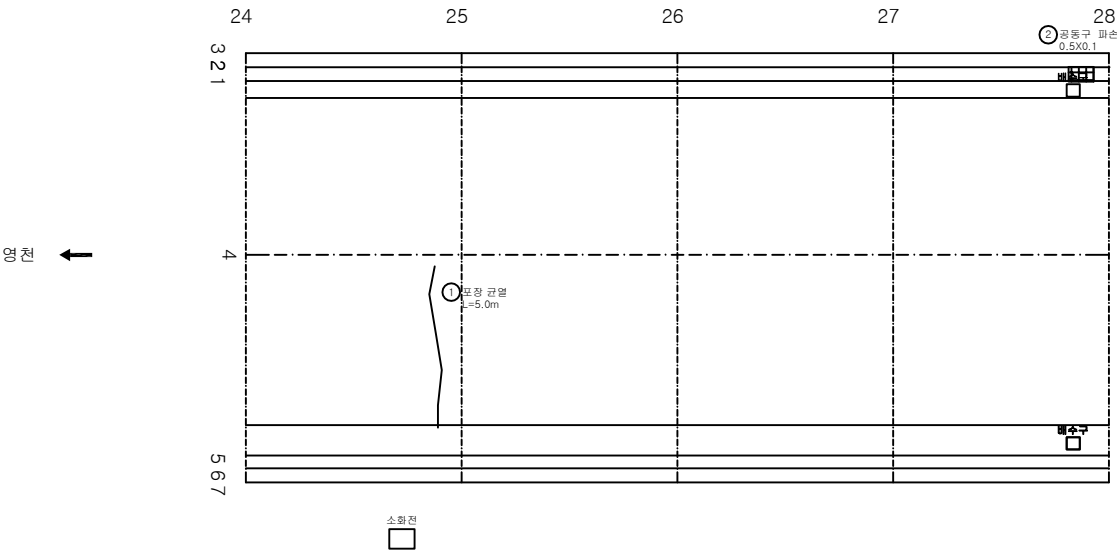
| 번호 | 발생<br>년도 | 부재 | 손상내용 | 손상현황 | | | | | | | 비 고 |
|---|---|---|---|---|---|---|---|---|---|---|---|
| 1 | 21상 | 포장 | 포장 균열 | | 5.0 | | 5.00 | m | 1 | 5.00 | |

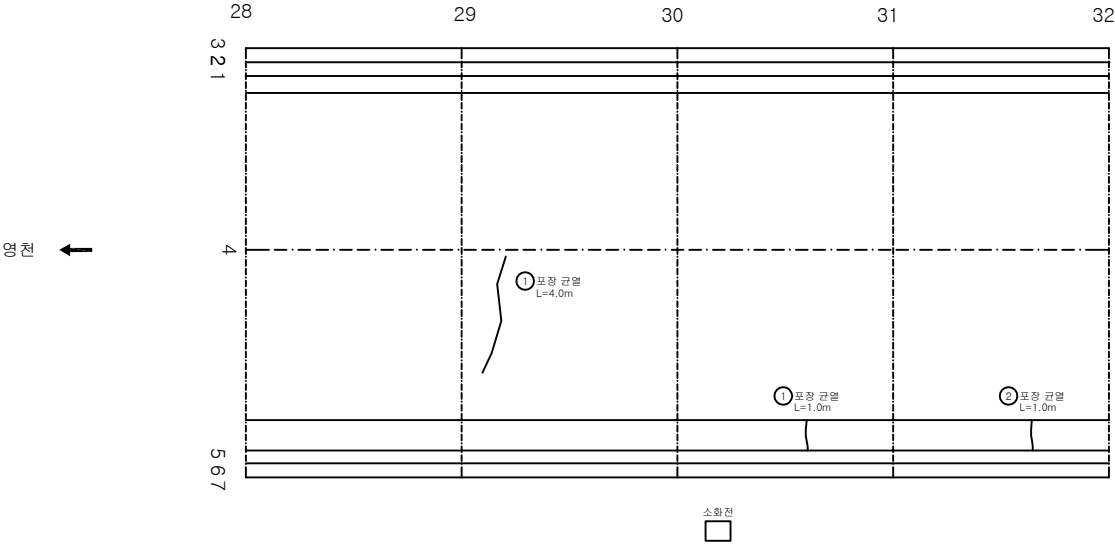
| 번호 | 발생년도 | 부재 | 손상내용 | 손상현황 | | | | | | | 비고 |
|---|---|---|---|---|---|---|---|---|---|---|---|
| 1 | 20상 | 포장 | 포장 균열 | | 1.0 | | 1.00 | m | 1 | 1.00 | |
| 2 | 20상 | 포장 | 포장 균열 | | 1.0 | | 1.00 | m | 1 | 1.00 | |
| 3 | 23하 | 포장 | 포장 균열 | | 4.0 | | 4.00 | m | 1 | 4.00 | |

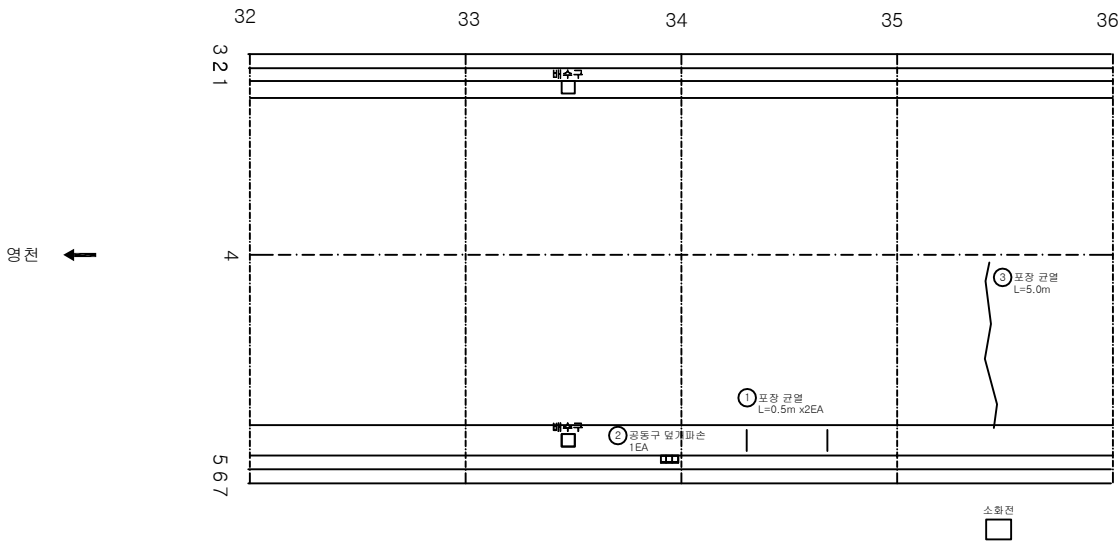
| 번호 | 발생년도 | 부재 | 손상내용 | 손상현황 | | | | | | | 비고 |
|---|---|---|---|---|---|---|---|---|---|---|---|
| 1 | 19하 | 포장 | 포장 균열 | | 0.5 | | 0.50 | m | 2 | 1.00 | |
| 3 | 23하 | 포장 | 포장 균열 | | 5.0 | | 5.00 | m | 1 | 5.00 | |

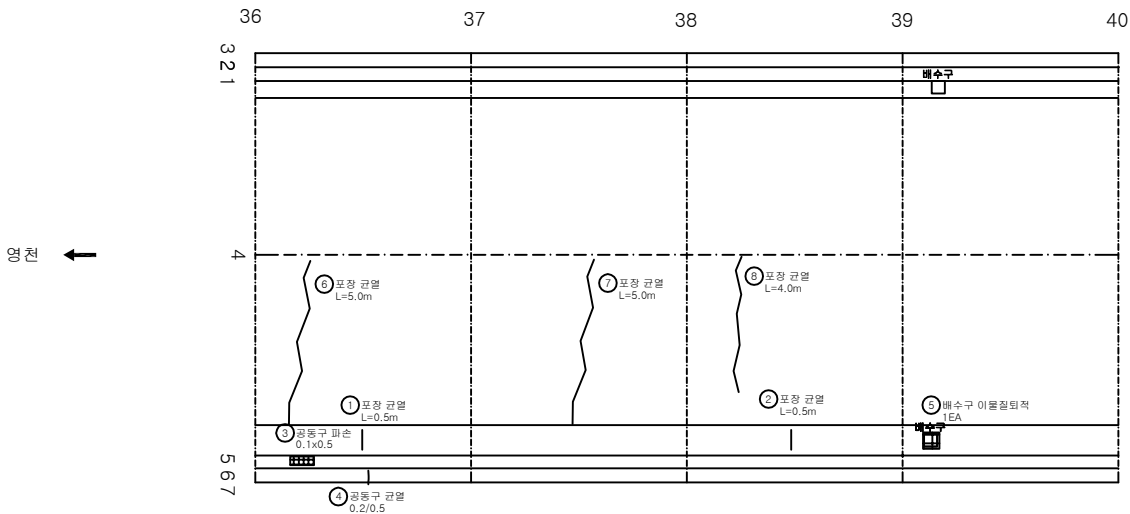
| 번호 | 발생년도 | 부재 | 손상내용 | 손상현황 | | | | | | | 비고 |
|---|---|---|---|---|---|---|---|---|---|---|---|
| 1 | 19하 | 포장 | 포장 균열 | | 0.5 | | 0.50 | m | 1 | 0.50 | |
| 2 | 19하 | 포장 | 포장 균열 | | 0.5 | | 0.50 | m | 1 | 0.50 | |
| 4 | 20상 | 공동구 | 공동구 균열 | 0.2 | 0.5 | | 0.50 | m | 1 | 0.50 | |
| 6 | 23하 | 포장 | 포장 균열 | | 5.0 | | 5.00 | m | 1 | 5.00 | |
| 7 | 23하 | 포장 | 포장 균열 | | 5.0 | | 5.00 | m | 1 | 5.00 | |
| 8 | 23하 | 포장 | 포장 균열 | | 4.0 | | 4.00 | m | 1 | 4.00 | |

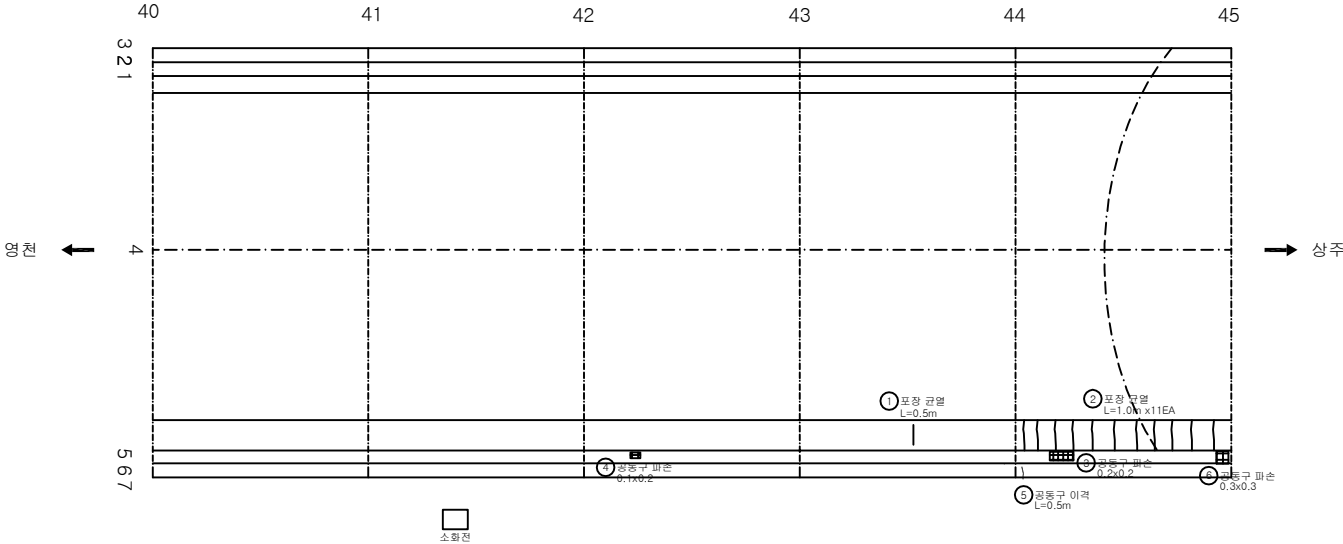
| 번호 | 발생년도 | 부재 | 손상내용 | 손상현황 | | | | | | | 비고 |
|---|---|---|---|---|---|---|---|---|---|---|---|
| 1 | 19하 | 포장 | 포장 균열 | | 0.5 | | 0.50 | m | 1 | 0.50 | |
| 2 | 20상 | 포장 | 포장 균열 | | 1.0 | | 1.00 | m | 11 | 11.00 | |

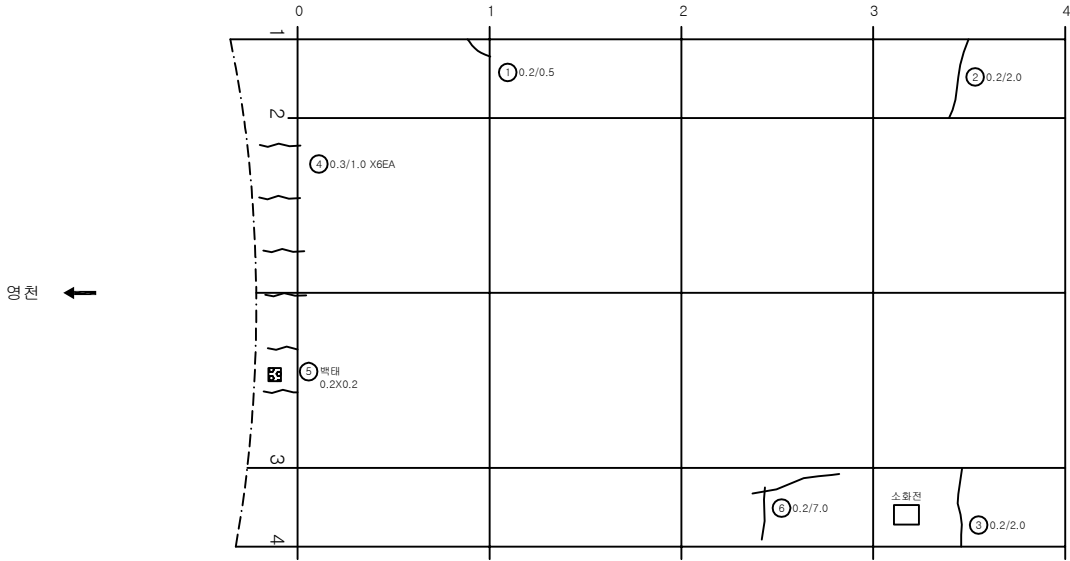
| 번<br>호 | 발생<br>년도 | 부재 | 손상내용 | 손상현황 | | | | | | | 비 고 |
|---|---|---|---|---|---|---|---|---|---|---|---|
| 1 | 19하 | 측벽부 | 균열(Cw=0.3mm미만) | 0.2 | 0.5 | | 0.50 | m | 1 | 0.50 | |
| 2 | 19하 | 측벽부 | 균열(Cw=0.3mm미만) | 0.2 | 2.0 | | 2.00 | m | 1 | 2.00 | |
| 3 | 19하 | 측벽부 | 균열(Cw=0.3mm미만) | 0.2 | 2.0 | | 2.00 | m | 1 | 2.00 | |
| 4 | 23하 | 천단부 | 균열(Cw=0.3mm이상) | 0.3 | 1.0 | | 1.00 | m | 6 | 6.00 | |
| 6 | 23하 | 측벽부 | 균열(Cw=0.3mm미만) | 0.2 | 7.0 | | 7.00 | m | 1 | 7.00 | |

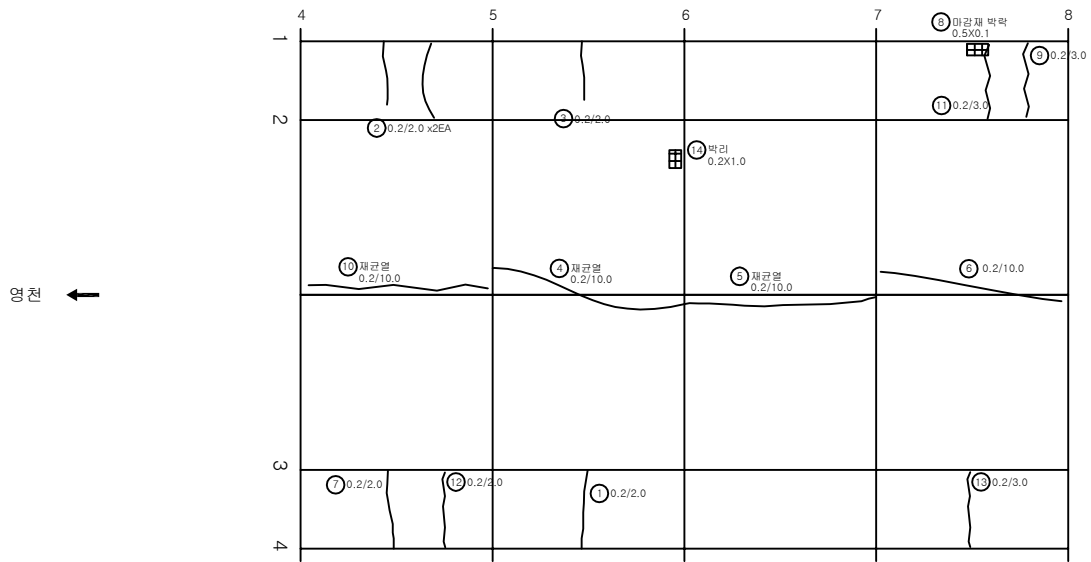
| 번호 | 발생<br>년도 | 부재 | 손상내용 | 손상현황 | | | | | | | 비고 |
|---|---|---|---|---|---|---|---|---|---|---|---|
| 1 | 20상 | 측벽부 | 균열(Cw=0.3mm미만) | 0.2 | 2.0 | | 2.00 | m | 1 | 2.00 | |
| 2 | 20상 | 측벽부 | 균열(Cw=0.3mm미만) | 0.2 | 2.0 | | 2.00 | m | 2 | 4.00 | |
| 3 | 20상 | 측벽부 | 균열(Cw=0.3mm미만) | 0.2 | 2.0 | | 2.00 | m | 1 | 2.00 | |
| 4 | 19하 | 천단부 | 재균열(Cw=0.3mm미만) | 0.2 | 10.0 | | 10.00 | m | 1 | 10.00 | |
| 5 | 20상 | 천단부 | 재균열(Cw=0.3mm미만) | 0.2 | 10.0 | | 10.00 | m | 1 | 10.00 | |
| 6 | 19하 | 천단부 | 균열(Cw=0.3mm미만) | 0.2 | 10.0 | | 10.00 | m | 1 | 10.00 | |
| 7 | 20상 | 측벽부 | 균열(Cw=0.3mm미만) | 0.2 | 2.0 | | 2.00 | m | 1 | 2.00 | |
| 9 | 21하 | 측벽부 | 균열(Cw=0.3mm미만) | 0.2 | 3.0 | | 3.00 | m | 1 | 3.00 | |
| 10 | 21하 | 천단부 | 재균열(Cw=0.3mm미만) | 0.2 | 10.0 | | 10.00 | m | 1 | 10.00 | |
| 11 | 23하 | 측벽부 | 균열(Cw=0.3mm미만) | 0.2 | 3.0 | | 3.00 | m | 1 | 3.00 | |
| 12 | 23하 | 측벽부 | 균열(Cw=0.3mm미만) | 0.2 | 2.0 | | 2.00 | m | 1 | 2.00 | |
| 13 | 23하 | 측벽부 | 균열(Cw=0.3mm미만) | 0.2 | 3.0 | | 3.00 | m | 1 | 3.00 | |

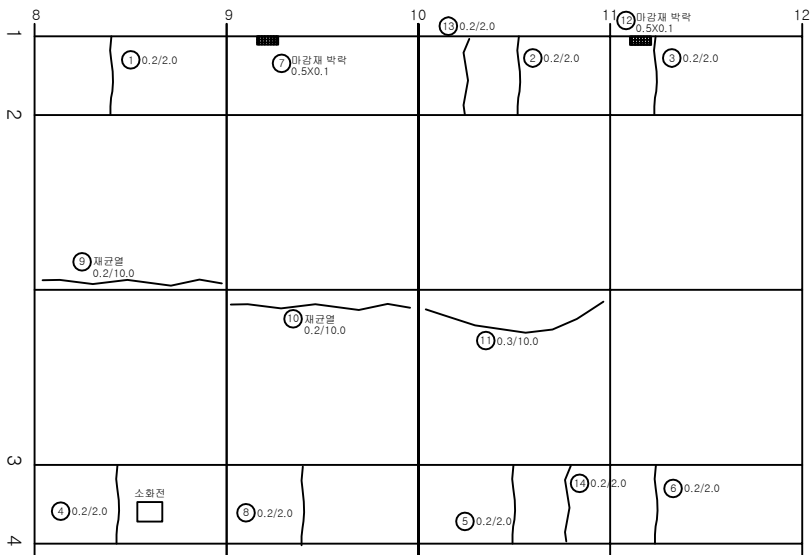
| 번호 | 발생<br>년도 | 부재 | 손상내용 | 손상현황 | | | | | | | 비 고 |
|---|---|---|---|---|---|---|---|---|---|---|---|
| 1 | 20상 | 측벽부 | 균열(Cw=0.3mm미만) | 0.2 | 2.0 | | 2.00 | m | 1 | 2.00 | |
| 2 | 20상 | 측벽부 | 균열(Cw=0.3mm미만) | 0.2 | 2.0 | | 2.00 | m | 1 | 2.00 | |
| 3 | 20상 | 측벽부 | 균열(Cw=0.3mm미만) | 0.2 | 2.0 | | 2.00 | m | 1 | 2.00 | |
| 4 | 20상 | 측벽부 | 균열(Cw=0.3mm미만) | 0.2 | 2.0 | | 2.00 | m | 1 | 2.00 | |
| 5 | 20상 | 측벽부 | 균열(Cw=0.3mm미만) | 0.2 | 2.0 | | 2.00 | m | 1 | 2.00 | |
| 6 | 20상 | 측벽부 | 균열(Cw=0.3mm미만) | 0.2 | 2.0 | | 2.00 | m | 1 | 2.00 | |
| 8 | 21하 | 측벽부 | 균열(Cw=0.3mm미만) | 0.2 | 2.0 | | 2.00 | m | 1 | 2.00 | |
| 9 | 21하 | 천단부 | 재균열(Cw=0.3mm미만) | 0.2 | 10.0 | | 10.00 | m | 1 | 10.00 | |
| 10 | 21하 | 천단부 | 재균열(Cw=0.3mm미만) | 0.2 | 10.0 | | 10.00 | m | 1 | 10.00 | |
| 11 | 21하 | 천단부 | 균열(Cw=0.3mm이상) | 0.3 | 10.0 | | 10.00 | m | 1 | 10.00 | |
| 13 | 23하 | 측벽부 | 균열(Cw=0.3mm미만) | 0.2 | 2.0 | | 2.00 | m | 1 | 2.00 | |
| 14 | 23하 | 측벽부 | 균열(Cw=0.3mm미만) | 0.2 | 2.0 | | 2.00 | m | 1 | 2.00 | |

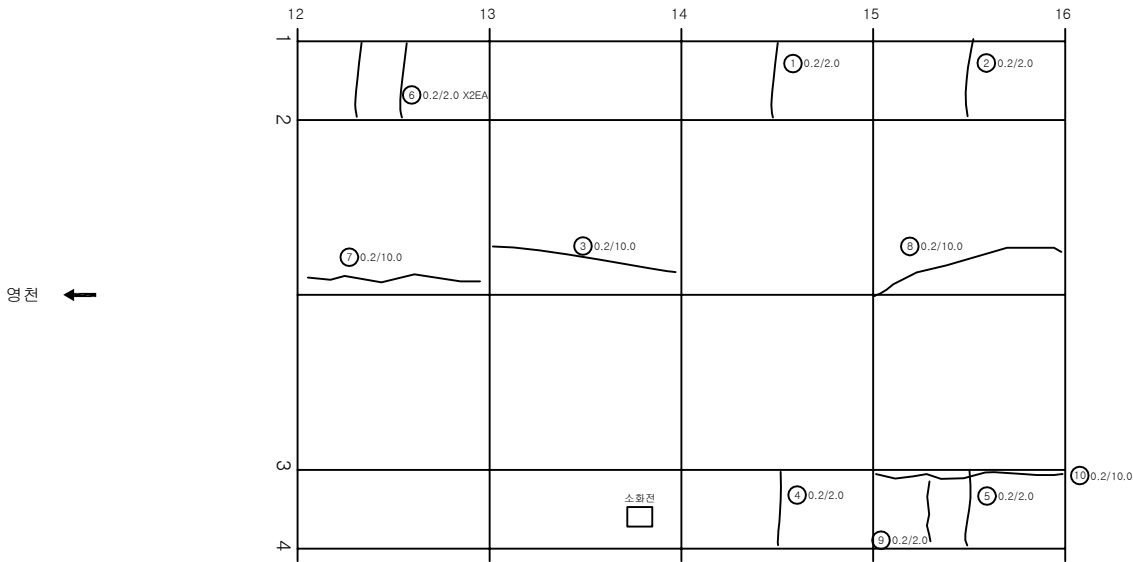
| 번호 | 발생<br>년도 | 부재 | 손상내용 | 손상현황 | | | | | | | 비 고 |
|---|---|---|---|---|---|---|---|---|---|---|---|
| 1 | 19하 | 측벽부 | 균열(Cw=0.3mm미만) | 0.2 | 2.0 | | 2.00 | m | 1 | 2.00 | |
| 2 | 19하 | 측벽부 | 균열(Cw=0.3mm미만) | 0.2 | 2.0 | | 2.00 | m | 1 | 2.00 | |
| 3 | 19하 | 천단부 | 균열(Cw=0.3mm미만) | 0.2 | 10.0 | | 10.00 | m | 1 | 10.00 | |
| 4 | 19하 | 측벽부 | 균열(Cw=0.3mm미만) | 0.2 | 2.0 | | 2.00 | m | 1 | 2.00 | |
| 5 | 19하 | 측벽부 | 균열(Cw=0.3mm미만) | 0.2 | 2.0 | | 2.00 | m | 1 | 2.00 | |
| 6 | 21하 | 측벽부 | 균열(Cw=0.3mm미만) | 0.2 | 2.0 | | 2.00 | m | 2 | 4.00 | |
| 7 | 21하 | 천단부 | 균열(Cw=0.3mm미만) | 0.2 | 10.0 | | 10.00 | m | 1 | 10.00 | |
| 8 | 21하 | 천단부 | 균열(Cw=0.3mm미만) | 0.2 | 10.0 | | 10.00 | m | 1 | 10.00 | |
| 9 | 23하 | 측벽부 | 균열(Cw=0.3mm미만) | 0.2 | 2.0 | | 2.00 | m | 1 | 2.00 | |
| 10 | 23하 | 측벽부 | 균열(Cw=0.3mm미만) | 0.2 | 10.0 | | 10.00 | m | 1 | 10.00 | |

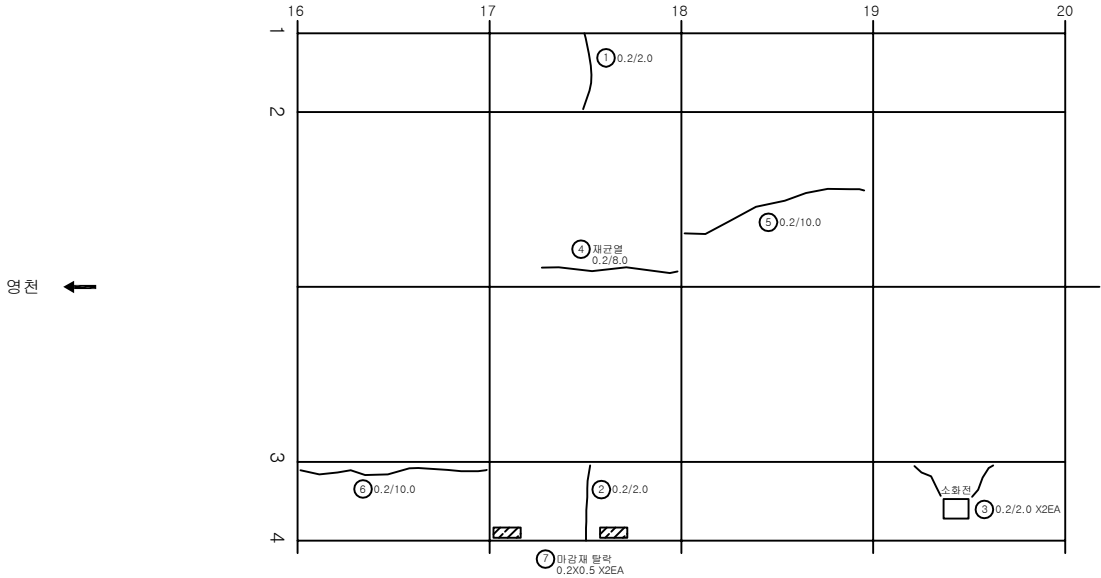
| 번호 | 발생<br>년도 | 부재 | 손상내용 | 손상현황 | | | | | | | 비 고 |
|---|---|---|---|---|---|---|---|---|---|---|---|
| 1 | 19하 | 측벽부 | 균열(Cw=0.3mm미만) | 0.2 | 2.0 | | 2.00 | m | 1 | 2.00 | |
| 2 | 19하 | 측벽부 | 균열(Cw=0.3mm미만) | 0.2 | 2.0 | | 2.00 | m | 1 | 2.00 | |
| 3 | 21하 | 측벽부 | 균열(Cw=0.3mm미만) | 0.2 | 2.0 | | 2.00 | m | 2 | 4.00 | |
| 4 | 21하 | 천단부 | 재균열(Cw=0.3mm미만) | 0.2 | 8.0 | | 8.00 | m | 1 | 8.00 | |
| 5 | 21하 | 천단부 | 균열(Cw=0.3mm미만) | 0.2 | 10.0 | | 10.00 | m | 1 | 10.00 | |
| 6 | 23하 | 측벽부 | 균열(Cw=0.3mm미만) | 0.2 | 10.0 | | 10.00 | m | 1 | 10.00 | |

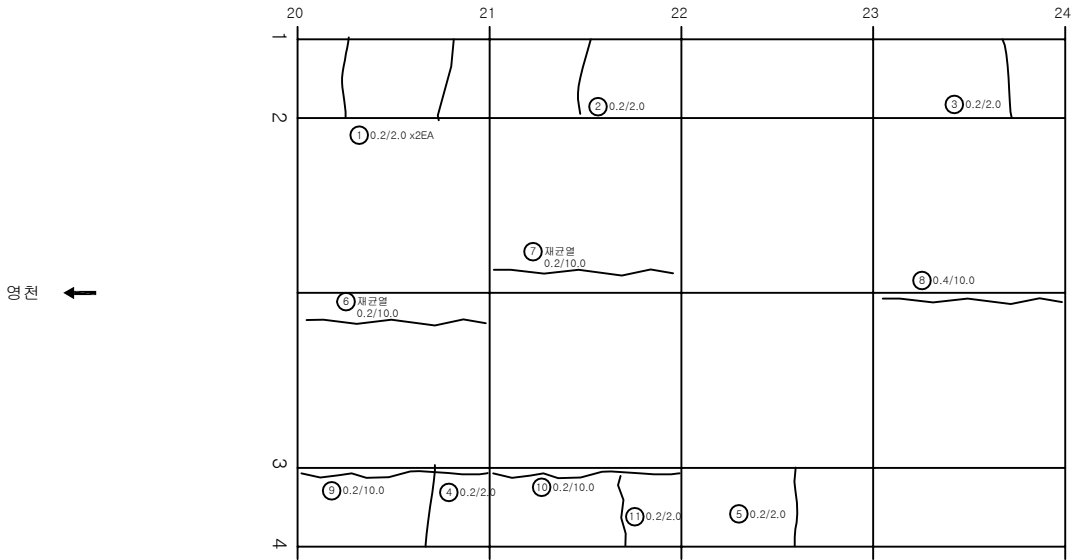
| 번호 | 발생<br>년도 | 부재 | 손상내용 | 손상현황 | | | | | | | 비 고 |
|---|---|---|---|---|---|---|---|---|---|---|---|
| 1 | 19하 | 측벽부 | 균열(Cw=0.3mm미만) | 0.2 | 2.0 | | 2.00 | m | 2 | 4.00 | |
| 2 | 19하 | 측벽부 | 균열(Cw=0.3mm미만) | 0.2 | 2.0 | | 2.00 | m | 1 | 2.00 | |
| 3 | 19하 | 측벽부 | 균열(Cw=0.3mm미만) | 0.2 | 2.0 | | 2.00 | m | 1 | 2.00 | |
| 4 | 19하 | 측벽부 | 균열(Cw=0.3mm미만) | 0.2 | 2.0 | | 2.00 | m | 1 | 2.00 | |
| 5 | 21하 | 측벽부 | 균열(Cw=0.3mm미만) | 0.2 | 2.0 | | 2.00 | m | 1 | 2.00 | |
| 6 | 21하 | 천단부 | 재균열(Cw=0.3mm미만) | 0.2 | 10.0 | | 10.00 | m | 1 | 10.00 | |
| 7 | 21하 | 천단부 | 재균열(Cw=0.3mm미만) | 0.2 | 10.0 | | 10.00 | m | 1 | 10.00 | |
| 8 | 21하 | 천단부 | 균열(Cw=0.3mm이상) | 0.4 | 10.0 | | 10.00 | m | 1 | 10.00 | |
| 9 | 23하 | 측벽부 | 균열(Cw=0.3mm미만) | 0.2 | 10.0 | | 10.00 | m | 1 | 10.00 | |
| 10 | 23하 | 측벽부 | 균열(Cw=0.3mm미만) | 0.2 | 10.0 | | 10.00 | m | 1 | 10.00 | |
| 11 | 23하 | 측벽부 | 균열(Cw=0.3mm미만) | 0.2 | 2.0 | | 2.00 | m | 1 | 2.00 | |

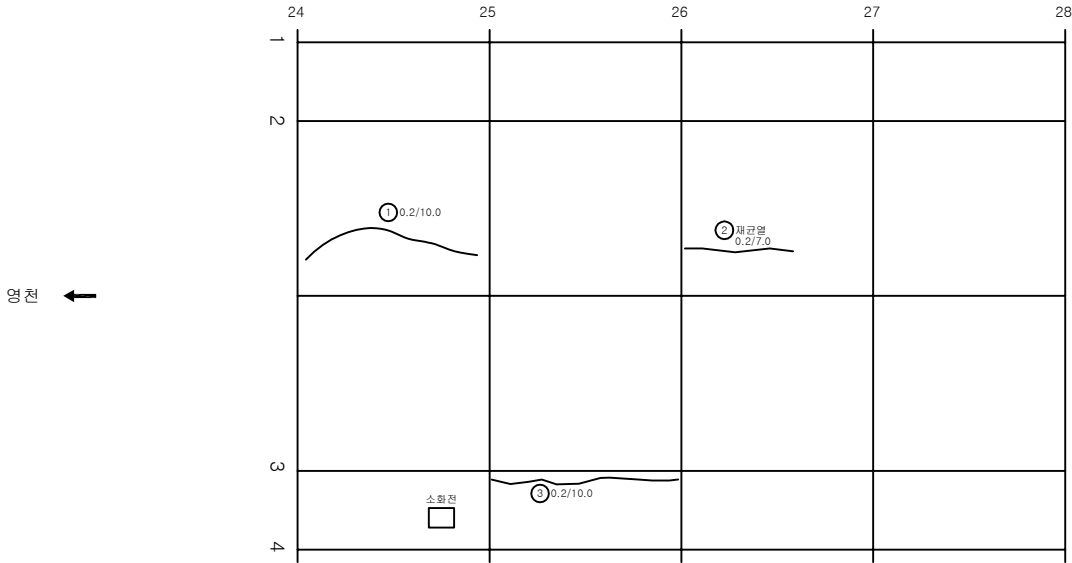
| 번호 | 발생<br>년도 | 부재 | 손상내용 | 손상현황 | | | | | | | 비 고 |
|---|---|---|---|---|---|---|---|---|---|---|---|
| 1 | 19하 | 천단부 | 균열(Cw=0.3mm미만) | 0.2 | 10.0 | | 10.00 | m | 1 | 10.00 | |
| 2 | 21하 | 천단부 | 채균열(Cw=0.3mm미만) | 0.2 | 7.0 | | 7.00 | m | 1 | 7.00 | |
| 3 | 23하 | 측벽부 | 균열(Cw=0.3mm미만) | 0.2 | 10.0 | | 10.00 | m | 1 | 10.00 | |

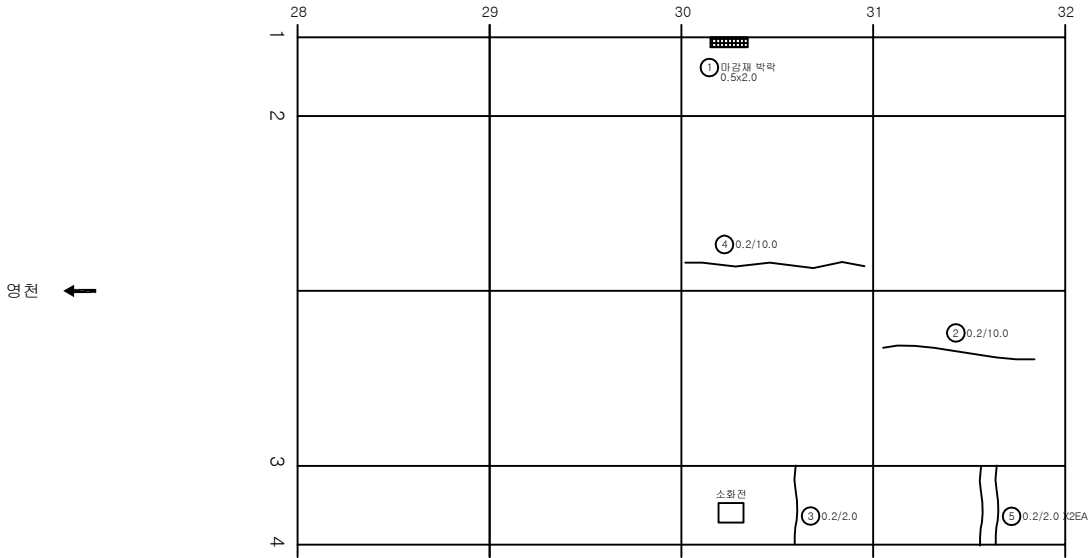
| 번<br>호 | 발생<br>년도 | 부재 | 손상내용 | 손상현황 | | | | | | | 비 고 |
|---|---|---|---|---|---|---|---|---|---|---|---|
| 2 | 19하 | 천단부 | 균열(Cw=0.3mm미만) | 0.2 | 10.0 | | 10.00 | m | 1 | 10.00 | |
| 3 | 21하 | 측벽부 | 균열(Cw=0.3mm미만) | 0.2 | 2.0 | | 2.00 | m | 1 | 2.00 | |
| 4 | 21하 | 천단부 | 균열(Cw=0.3mm미만) | 0.2 | 10.0 | | 10.00 | m | 1 | 10.00 | |
| 5 | 24상 | 측벽부 | 균열(Cw=0.3mm미만) | 0.2 | 2.0 | | 2.00 | m | 2 | 4.00 | |

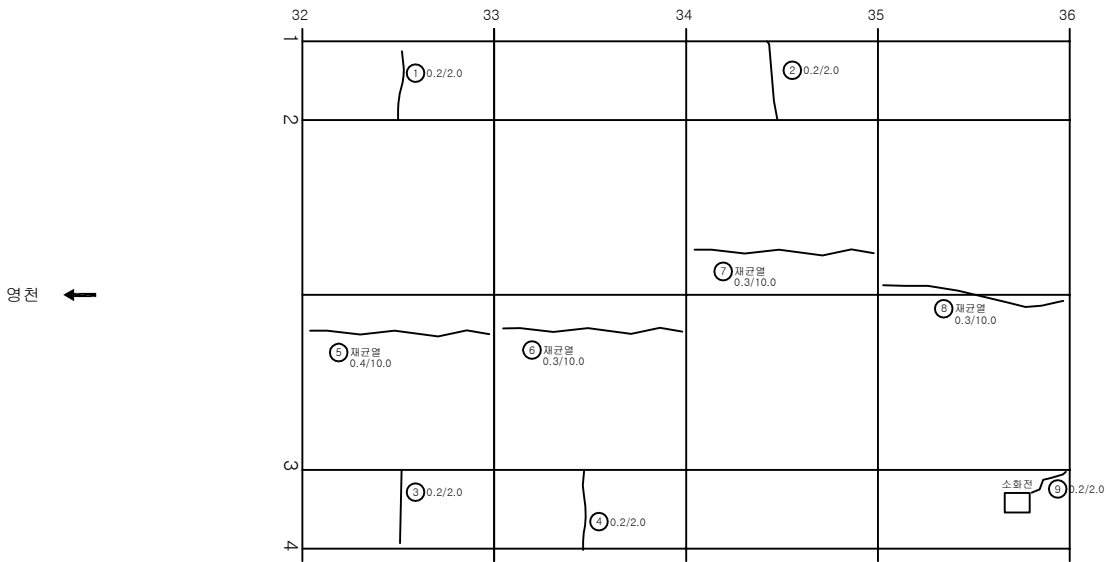
| 번호 | 발생<br>년도 | 부재 | 손상내용 | 손상현황 | | | | | | | 비 고 |
|---|---|---|---|---|---|---|---|---|---|---|---|
| 1 | 20상 | 측벽부 | 균열(Cw=0.3mm미만) | 0.2 | 2.0 | | 2.00 | m | 1 | 2.00 | |
| 2 | 19하 | 측벽부 | 균열(Cw=0.3mm미만) | 0.2 | 2.0 | | 2.00 | m | 1 | 2.00 | |
| 3 | 19하 | 측벽부 | 균열(Cw=0.3mm미만) | 0.2 | 2.0 | | 2.00 | m | 1 | 2.00 | |
| 4 | 21하 | 측벽부 | 균열(Cw=0.3mm미만) | 0.2 | 2.0 | | 2.00 | m | 1 | 2.00 | |
| 5 | 21하 | 천단부 | 재균열(Cw=0.3mm이상) | 0.4 | 10.0 | | 10.00 | m | 1 | 10.00 | |
| 6 | 21하 | 천단부 | 재균열(Cw=0.3mm이상) | 0.3 | 10.0 | | 10.00 | m | 1 | 10.00 | |
| 7 | 21하 | 천단부 | 재균열(Cw=0.3mm이상) | 0.3 | 10.0 | | 10.00 | m | 1 | 10.00 | |
| 8 | 21하 | 천단부 | 재균열(Cw=0.3mm이상) | 0.3 | 10.0 | | 10.00 | m | 1 | 10.00 | |
| 9 | 23하 | 측벽부 | 균열(Cw=0.3mm미만) | 0.2 | 2.0 | | 2.00 | m | 1 | 2.00 | |

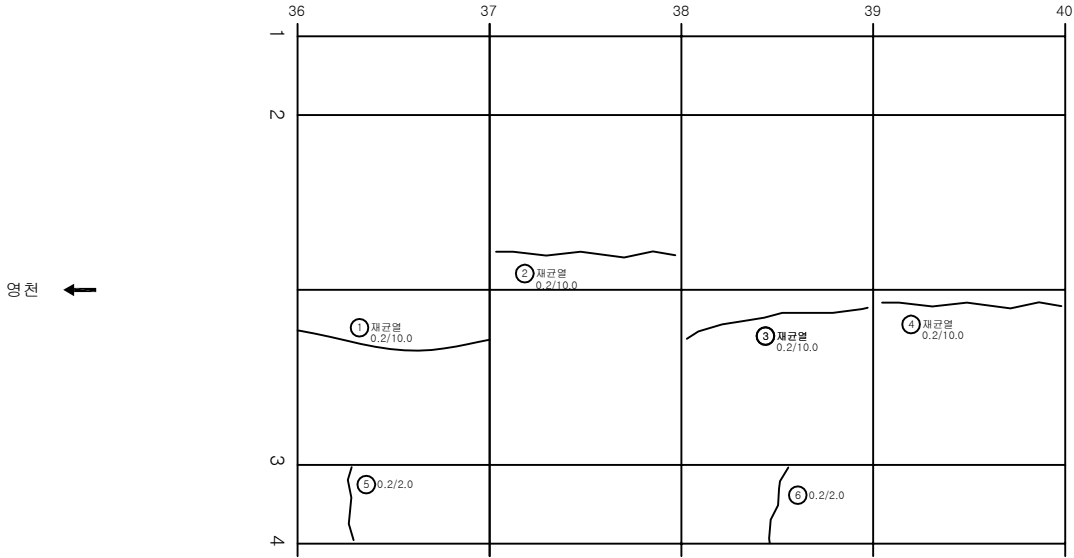
| 번호 | 발생<br>년도 | 부재 | 손상내용 | 손상현황 | | | | | | | 비 고 |
|---|---|---|---|---|---|---|---|---|---|---|---|
| 1 | 19하 | 천단부 | 채균열(Cw=0.3mm미만) | 0.2 | 10.0 | | 10.00 | m | 1 | 10.00 | |
| 2 | 21하 | 천단부 | 채균열(Cw=0.3mm미만) | 0.2 | 10.0 | | 10.00 | m | 1 | 10.00 | |
| 3 | 21하 | 천단부 | 채균열(Cw=0.3mm미만) | 0.2 | 10.0 | | 10.00 | m | 1 | 10.00 | |
| 4 | 21하 | 천단부 | 채균열(Cw=0.3mm미만) | 0.2 | 10.0 | | 10.00 | m | 1 | 10.00 | |
| 5 | 23하 | 측벽부 | 균열(Cw=0.3mm미만) | 0.2 | 2.0 | | 2.00 | m | 1 | 2.00 | |
| 6 | 23하 | 측벽부 | 균열(Cw=0.3mm미만) | 0.2 | 2.0 | | 2.00 | m | 1 | 2.00 | |

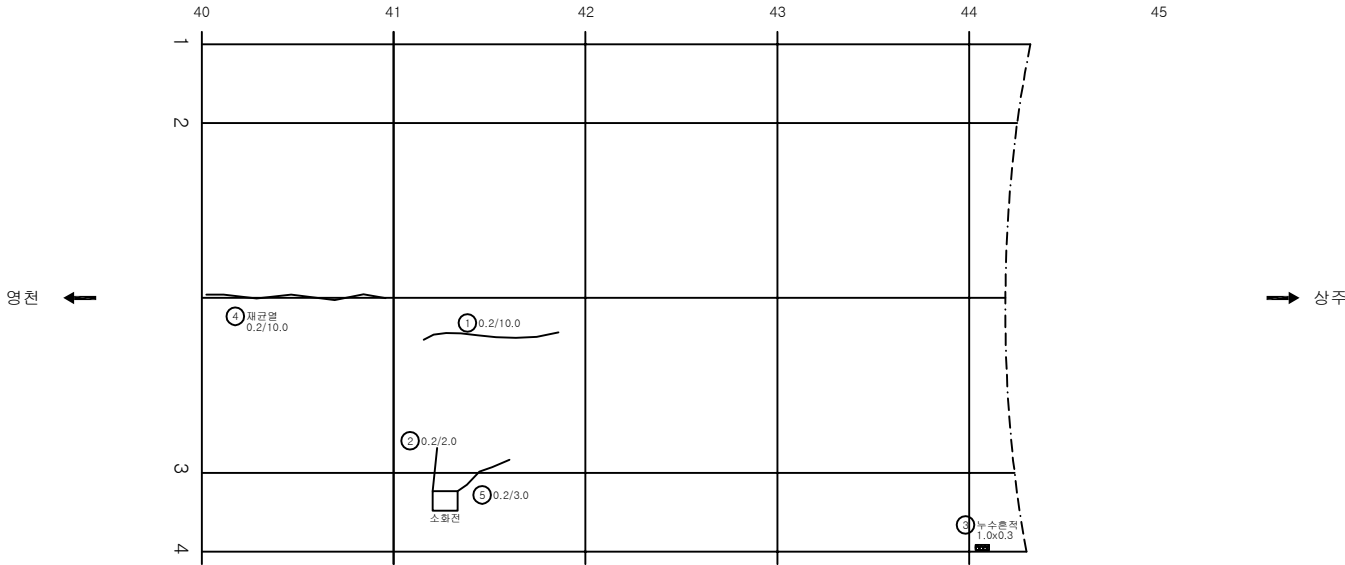
| 번호 | 발생<br>년도 | 부재 | 손상내용 | 손상현황 | | | | | | | 비 고 |
|---|---|---|---|---|---|---|---|---|---|---|---|
| 1 | 19하 | 천단부 | 균열(Cw=0.3mm미만) | 0.2 | 10.0 | | 10.00 | m | 1 | 10.00 | |
| 2 | 19하 | 측벽부 | 균열(Cw=0.3mm미만) | 0.2 | 2.0 | | 2.00 | m | 1 | 2.00 | |
| 3 | 20상 | 측벽부 | 누수흔적 | | 1.0 | 0.3 | 0.30 | m <sup>2</sup> | 1 | 0.30 | |
| 4 | 21하 | 천단부 | 재균열(Cw=0.3mm미만) | 0.2 | 10.0 | | 10.00 | m | 1 | 10.00 | |
| 5 | 23하 | 측벽부 | 균열(Cw=0.3mm미만) | 0.2 | 3.0 | | 3.00 | m | 1 | 3.00 | |

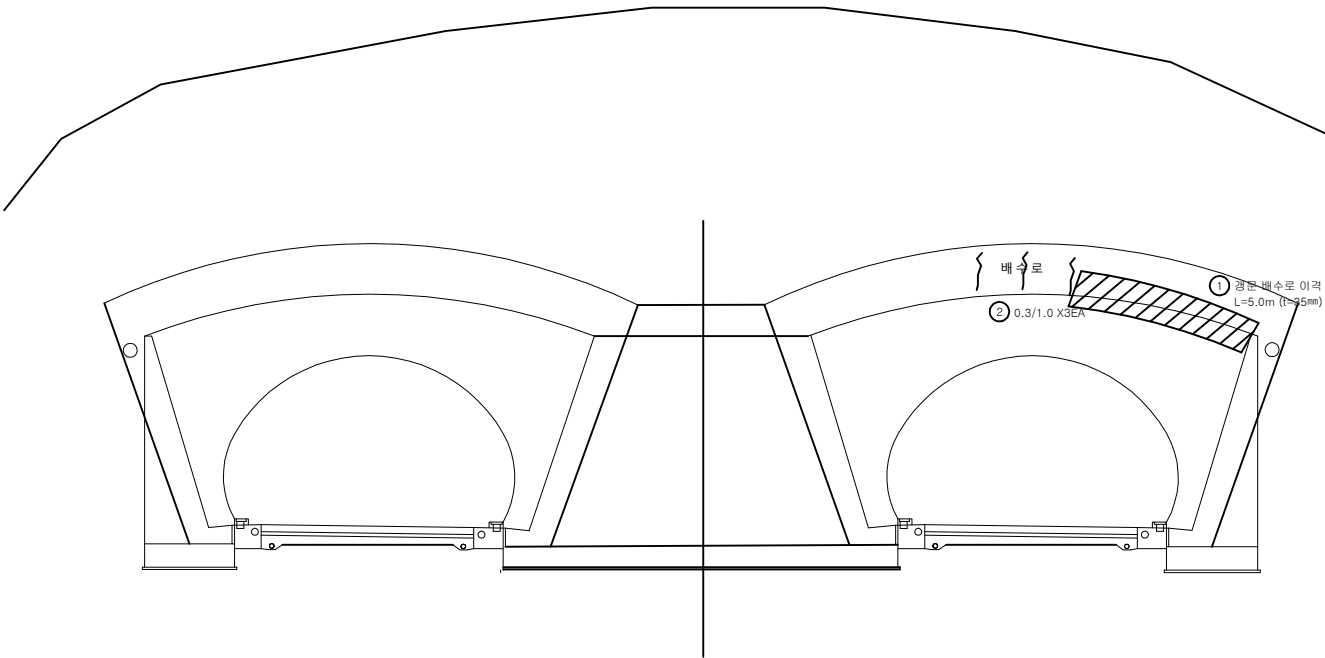
| 번호 | 발생년도 | 부재 | 손상내용 | 손상현황 | | | | | | | 비고 |
|---|---|---|---|---|---|---|---|---|---|---|---|
| 2 | 21하 | 배수시설 | 균열(Cw=0.3mm이상) | 0.3 | 1.0 | | 1.00 | m | 3 | 3.00 | |

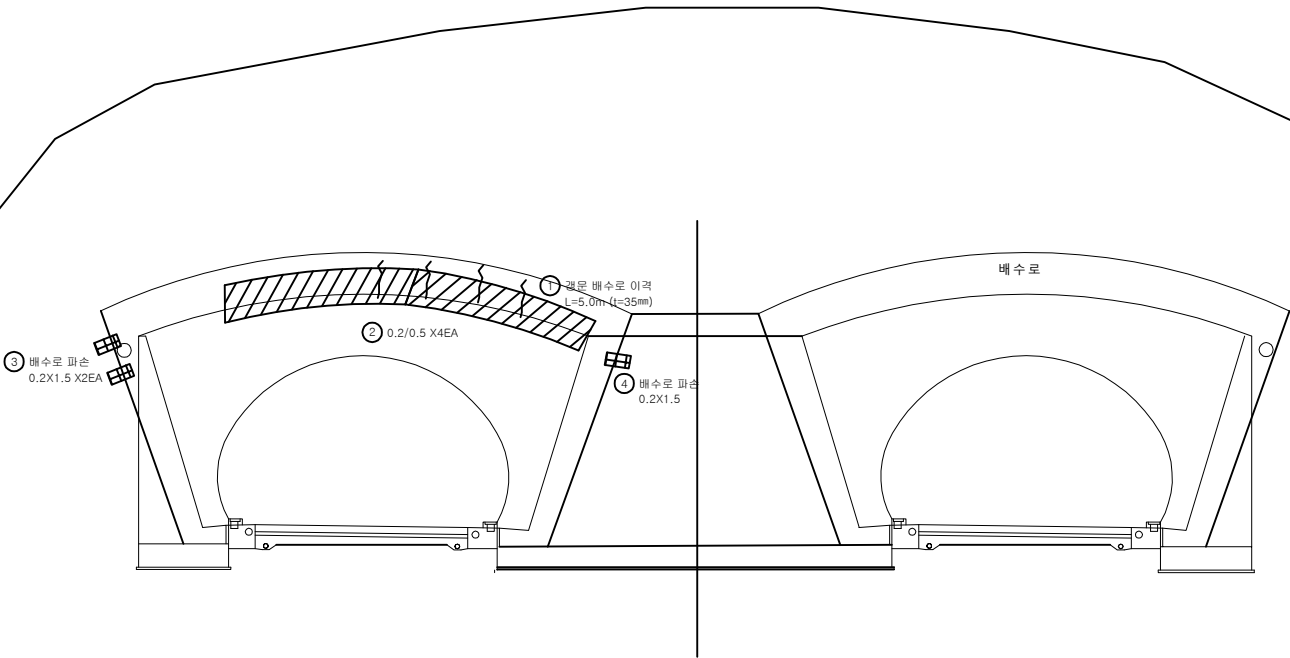
| 번호 | 발생<br>년도 | 부재 | 손상내용 | 손상현황 | | | | | | 비 고 | |
|---|---|---|---|---|---|---|---|---|---|---|---|
| 2 | 21하 | 배수시설 | 균열(Cw=0.3mm미만) | 0.2 | 0.5 | | 0.50 | m | 4 | 2.00 | |
