상주영천고속도로 2024~2025년 시설물 안전점검 용역  
(2025년 상반기 정기안전점검)

# 외 관 조 사 망 도

중구터널(상주방향)

2025.04

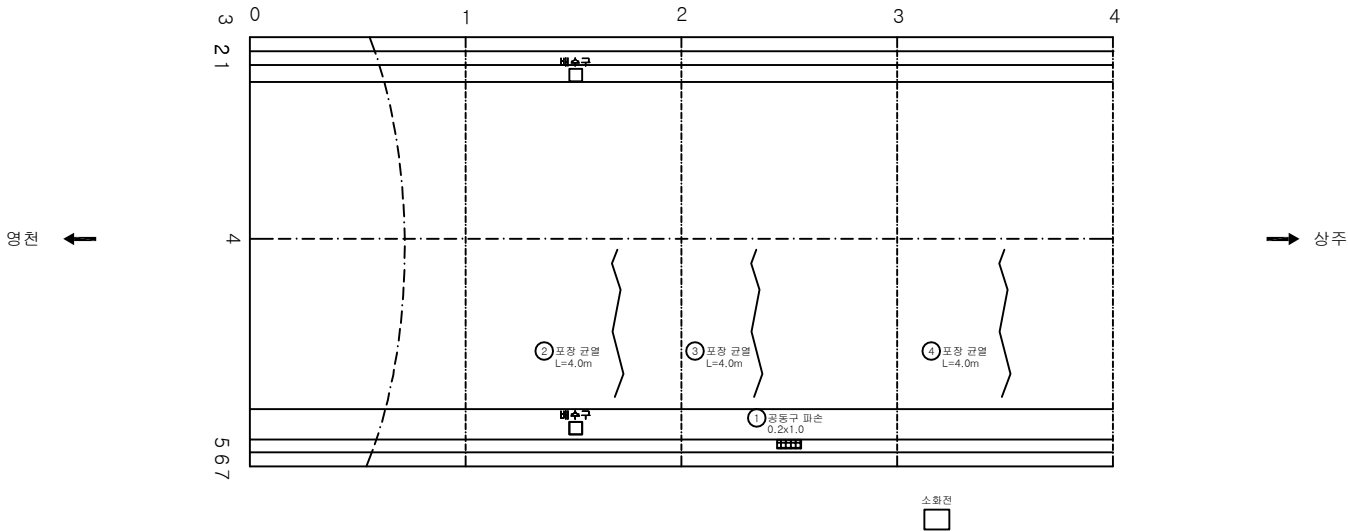
ID:중구터널(상주)-포장,공동구 Span No.1~4

| 번호 | 발생<br>년도 | 부재 | 손상내용 | 손상현황 | | | | | | 비 고 | |
|---|---|---|---|---|---|---|---|---|---|---|---|
| 1 | 19하 | 공동구 | 공동구 파손 | | 0.2 | 1.0 | 0.20 | m <sup>2</sup> | 1 | 0.20 | |
| 2 | 21하 | 포장 | 포장 균열 | | 4.0 | | 4.00 | m | 1 | 4.00 | |
| 3 | 21하 | 포장 | 포장 균열 | | 4.0 | | 4.00 | m | 1 | 4.00 | |
| 4 | 21하 | 포장 | 포장 균열 | | 4.0 | | 4.00 | m | 1 | 4.00 | |

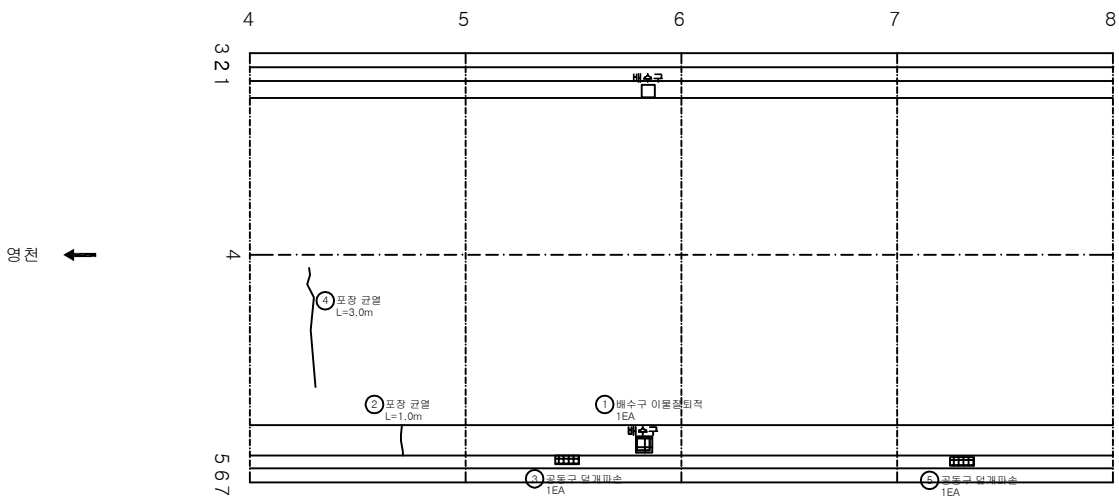
ID:중구터널(상주)-포장,공동구 Span No.5~8

| 번호 | 발생년도 | 부재 | 손상내용 | 손상현황 | | | | | | | 비고 |
|---|---|---|---|---|---|---|---|---|---|---|---|
| 1 | 19하 | 배수시설 | 배수구 이물질퇴적 | | | | 1.00 | EA | 1 | 1.00 | |
| 2 | 20상 | 포장 | 포장 균열 | | 1.0 | | 1.00 | m | 1 | 1.00 | |
| 3 | 19하 | 공동구 | 공동구 덮개파손 | | | | 1.00 | EA | 1 | 1.00 | |
| 4 | 21상 | 포장 | 포장 균열 | | 3.0 | | 3.00 | m | 1 | 3.00 | |
| 5 | 21상 | 공동구 | 공동구 덮개파손 | | | | 1.00 | EA | 1 | 1.00 | |

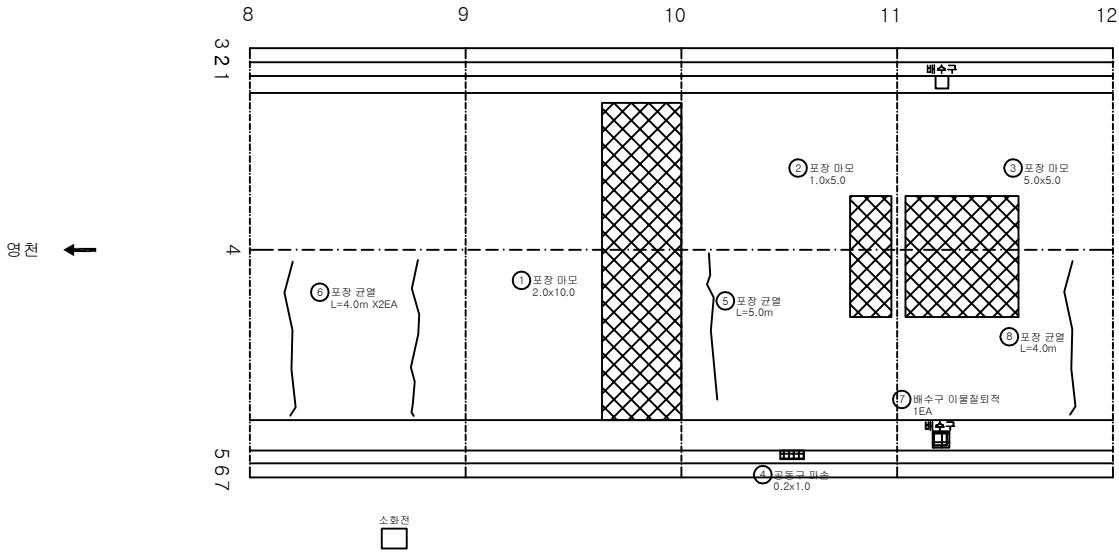
ID:중구터널(상주)-포장,공동구 Span No.9~12

| 번호 | 발생년도 | 부재 | 손상내용 | 손상현황 | | | | | | | 비고 |
|---|---|---|---|---|---|---|---|---|---|---|---|
| 1 | 20상 | 포장 | 포장 마모 | | 2.0 | 10.0 | 20.00 | m <sup>2</sup> | 1 | 20.00 | |
| 2 | 20상 | 포장 | 포장 마모 | | 1.0 | 5.0 | 5.00 | m <sup>2</sup> | 1 | 5.00 | |
| 3 | 20상 | 포장 | 포장 마모 | | 5.0 | 5.0 | 25.00 | m <sup>2</sup> | 1 | 25.00 | |
| 4 | 19하 | 공동구 | 공동구 파손 | | 0.2 | 1.0 | 0.20 | m <sup>3</sup> | 1 | 0.20 | |
| 5 | 21상 | 포장 | 포장 균열 | | 5.0 | | 5.00 | m | 1 | 5.00 | |
| 6 | 23하 | 포장 | 포장 균열 | | 4.0 | | 4.00 | m | 2 | 8.00 | |
| 7 | 23하 | 배수시설 | 배수구 이물질퇴적 | | | | 1.00 | EA | 1 | 1.00 | |
| 8 | 23하 | 포장 | 포장 균열 | | 4.0 | | 4.00 | m | 1 | 4.00 | |

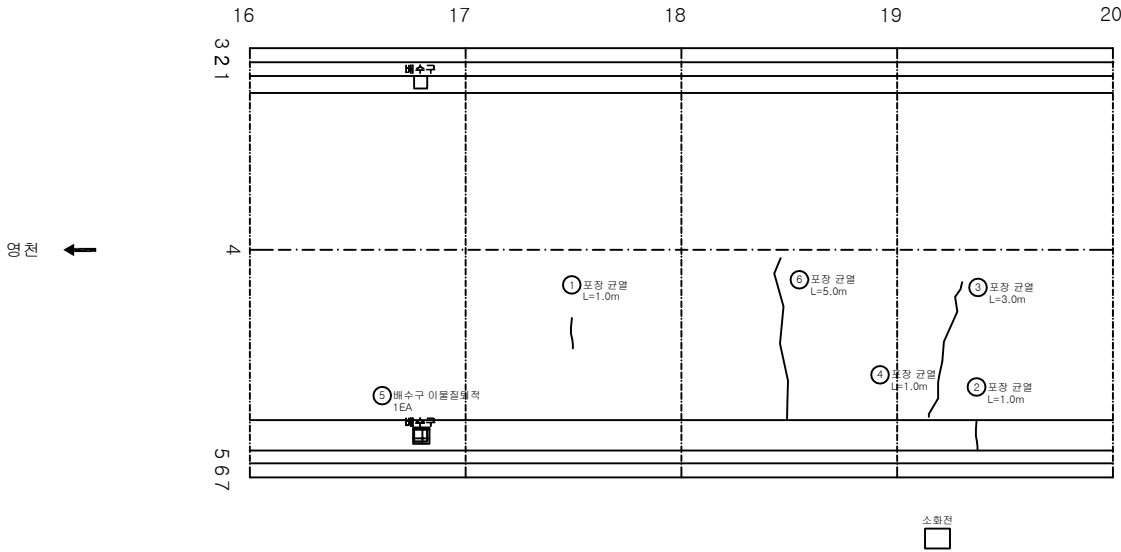
ID:중구터널(상주)-포장,공동구 Span No.17~20

| 번호 | 발생년도 | 부재 | 손상내용 | 손상현황 | | | | | | | 비고 |
|---|---|---|---|---|---|---|---|---|---|---|---|
| 1 | 20상 | 포장 | 포장 균열 | | 1.0 | | 1.00 | m | 1 | 1.00 | |
| 2 | 20상 | 포장 | 포장 균열 | | 1.0 | | 1.00 | m | 1 | 1.00 | |
| 3 | 21상 | 포장 | 포장 균열 | | 3.0 | | 3.00 | m | 1 | 3.00 | |
| 4 | 21하 | 포장 | 포장 균열 | | 1.0 | | 1.00 | m | 1 | 1.00 | |
| 5 | 23하 | 배수시설 | 배수구 이물질퇴적 | | | | 1.00 | EA | 1 | 1.00 | |
| 6 | 23하 | 포장 | 포장 균열 | | 5.0 | | 5.00 | m | 1 | 5.00 | |

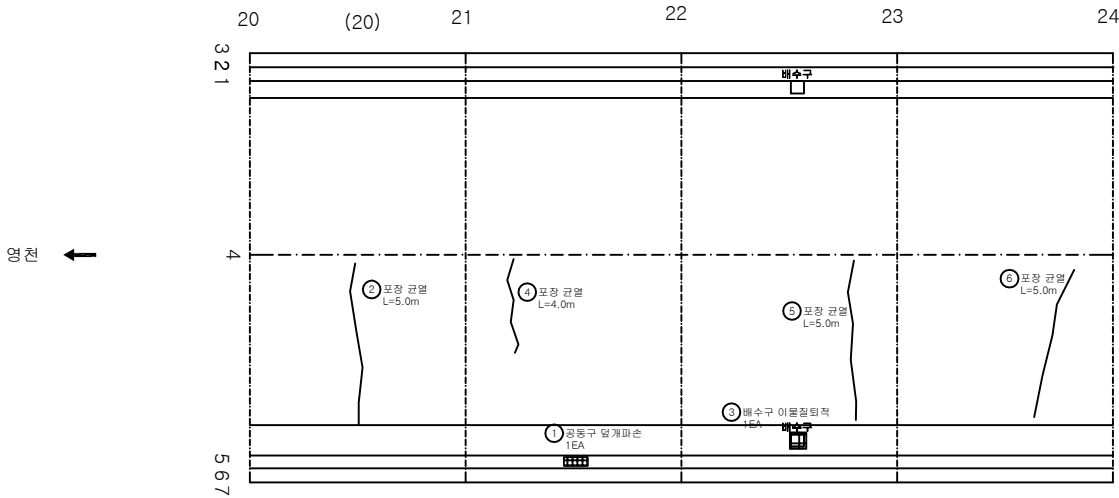
ID:중구터널(상주)-포장,공동구 Span No.21~24

| 번호 | 발생년도 | 부재 | 손상내용 | 손상현황 | | | | | | | 비고 |
|---|---|---|---|---|---|---|---|---|---|---|---|
| 1 | 19하 | 공동구 | 공동구 덮개파손 | | | | 1.00 | EA | 1 | 1.00 | |
| 2 | 21상 | 포장 | 포장 균열 | | 5.0 | | 5.00 | m | 1 | 5.00 | |
| 3 | 23하 | 배수시설 | 배수구 이물질퇴적 | | | | 1.00 | EA | 1 | 1.00 | |
| 4 | 23하 | 포장 | 포장 균열 | | 4.0 | | 4.00 | m | 1 | 4.00 | |
| 5 | 23하 | 포장 | 포장 균열 | | 5.0 | | 5.00 | m | 1 | 5.00 | |
| 6 | 23하 | 포장 | 포장 균열 | | 5.0 | | 5.00 | m | 1 | 5.00 | |

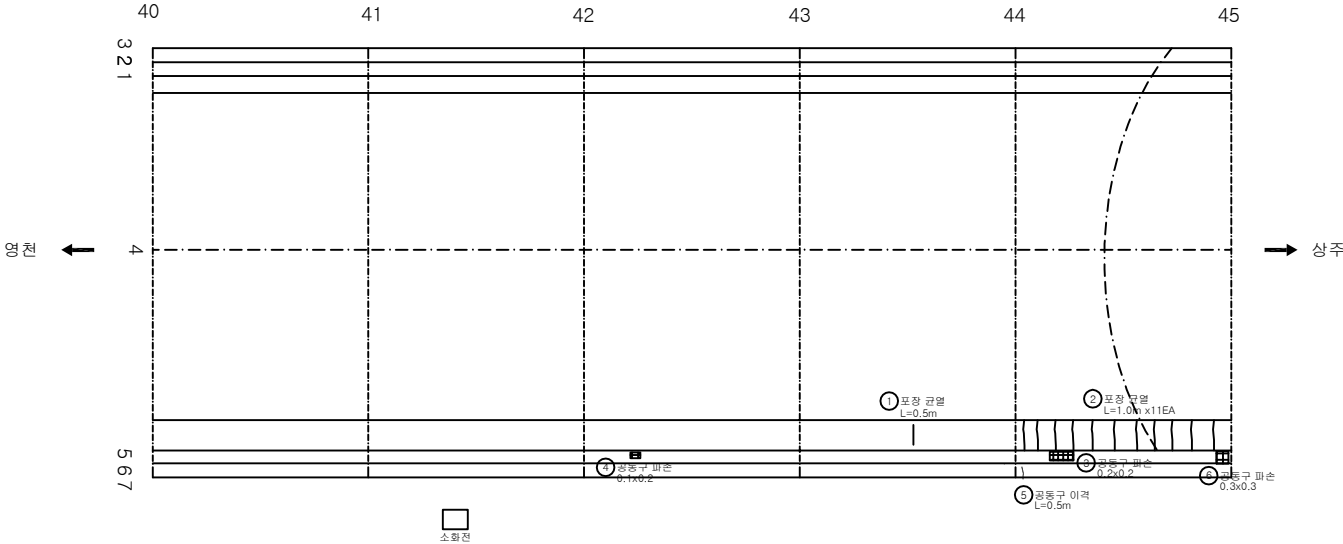
| 번호 | 발생년도 | 부재 | 손상내용 | 손상현황 | | | | | | | 비고 |
|---|---|---|---|---|---|---|---|---|---|---|---|
| 1 | 19하 | 포장 | 포장 균열 | | 0.5 | | 0.50 | m | 1 | 0.50 | |
| 2 | 20상 | 포장 | 포장 균열 | | 1.0 | | 1.00 | m | 11 | 11.00 | |

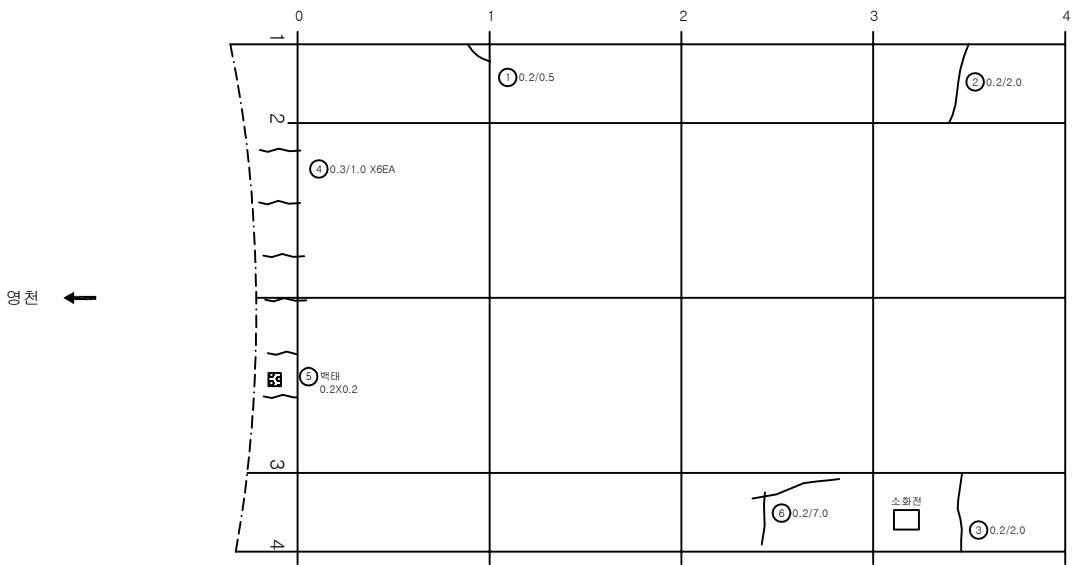
| 번<br>호 | 발생<br>년도 | 부재 | 손상내용 | 손상현황 | | | | | | | 비 고 |
|---|---|---|---|---|---|---|---|---|---|---|---|
| 1 | 19하 | 측벽부 | 균열(Cw=0.3mm미만) | 0.2 | 0.5 | | 0.50 | m | 1 | 0.50 | |
| 2 | 19하 | 측벽부 | 균열(Cw=0.3mm미만) | 0.2 | 2.0 | | 2.00 | m | 1 | 2.00 | |
| 3 | 19하 | 측벽부 | 균열(Cw=0.3mm미만) | 0.2 | 2.0 | | 2.00 | m | 1 | 2.00 | |
| 4 | 23하 | 천단부 | 균열(Cw=0.3mm이상) | 0.3 | 1.0 | | 1.00 | m | 6 | 6.00 | |
| 6 | 23하 | 측벽부 | 균열(Cw=0.3mm미만) | 0.2 | 7.0 | | 7.00 | m | 1 | 7.00 | |

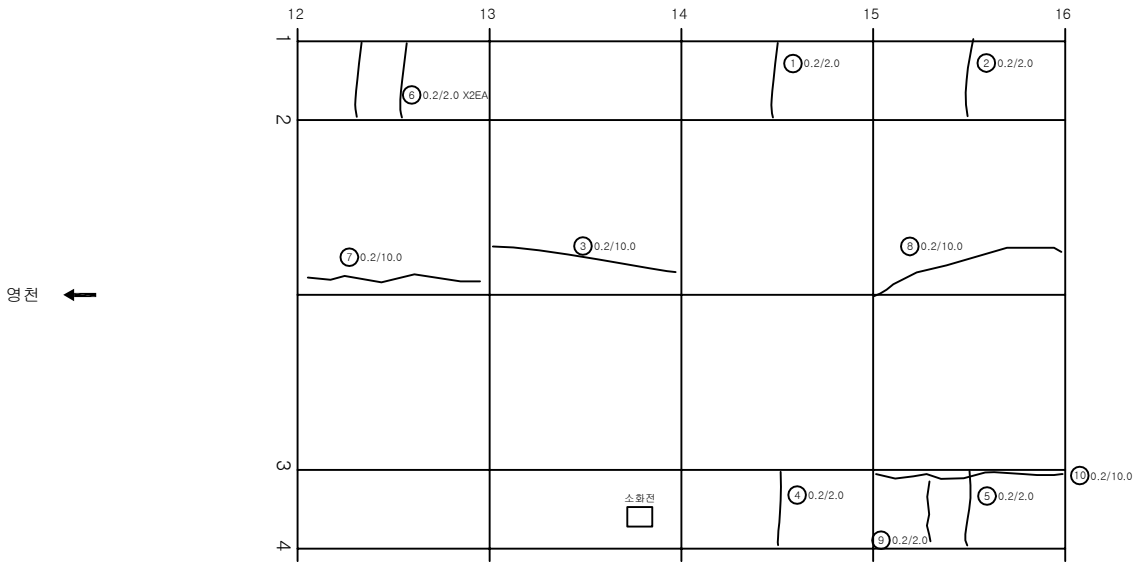
| 번호 | 발생<br>년도 | 부재 | 손상내용 | 손상현황 | | | | | | | 비 고 |
|---|---|---|---|---|---|---|---|---|---|---|---|
| 1 | 19하 | 측벽부 | 균열(Cw=0.3mm미만) | 0.2 | 2.0 | | 2.00 | m | 1 | 2.00 | |
| 2 | 19하 | 측벽부 | 균열(Cw=0.3mm미만) | 0.2 | 2.0 | | 2.00 | m | 1 | 2.00 | |
| 3 | 19하 | 천단부 | 균열(Cw=0.3mm미만) | 0.2 | 10.0 | | 10.00 | m | 1 | 10.00 | |
| 4 | 19하 | 측벽부 | 균열(Cw=0.3mm미만) | 0.2 | 2.0 | | 2.00 | m | 1 | 2.00 | |
| 5 | 19하 | 측벽부 | 균열(Cw=0.3mm미만) | 0.2 | 2.0 | | 2.00 | m | 1 | 2.00 | |
| 6 | 21하 | 측벽부 | 균열(Cw=0.3mm미만) | 0.2 | 2.0 | | 2.00 | m | 2 | 4.00 | |
| 7 | 21하 | 천단부 | 균열(Cw=0.3mm미만) | 0.2 | 10.0 | | 10.00 | m | 1 | 10.00 | |
| 8 | 21하 | 천단부 | 균열(Cw=0.3mm미만) | 0.2 | 10.0 | | 10.00 | m | 1 | 10.00 | |
| 9 | 23하 | 측벽부 | 균열(Cw=0.3mm미만) | 0.2 | 2.0 | | 2.00 | m | 1 | 2.00 | |
| 10 | 23하 | 측벽부 | 균열(Cw=0.3mm미만) | 0.2 | 10.0 | | 10.00 | m | 1 | 10.00 | |

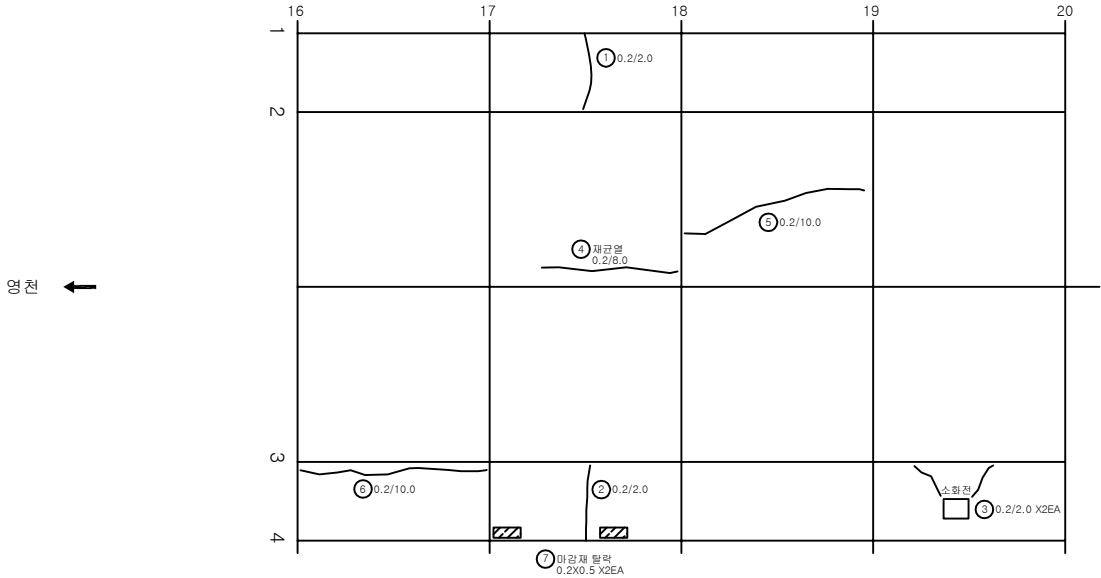
| 번호 | 발생<br>년도 | 부재 | 손상내용 | 손상현황 | | | | | | | 비 고 |
|---|---|---|---|---|---|---|---|---|---|---|---|
| 1 | 19하 | 측벽부 | 균열(Cw=0.3mm미만) | 0.2 | 2.0 | | 2.00 | m | 1 | 2.00 | |
| 2 | 19하 | 측벽부 | 균열(Cw=0.3mm미만) | 0.2 | 2.0 | | 2.00 | m | 1 | 2.00 | |
| 3 | 21하 | 측벽부 | 균열(Cw=0.3mm미만) | 0.2 | 2.0 | | 2.00 | m | 2 | 4.00 | |
| 4 | 21하 | 천단부 | 재균열(Cw=0.3mm미만) | 0.2 | 8.0 | | 8.00 | m | 1 | 8.00 | |
| 5 | 21하 | 천단부 | 균열(Cw=0.3mm미만) | 0.2 | 10.0 | | 10.00 | m | 1 | 10.00 | |
| 6 | 23하 | 측벽부 | 균열(Cw=0.3mm미만) | 0.2 | 10.0 | | 10.00 | m | 1 | 10.00 | |

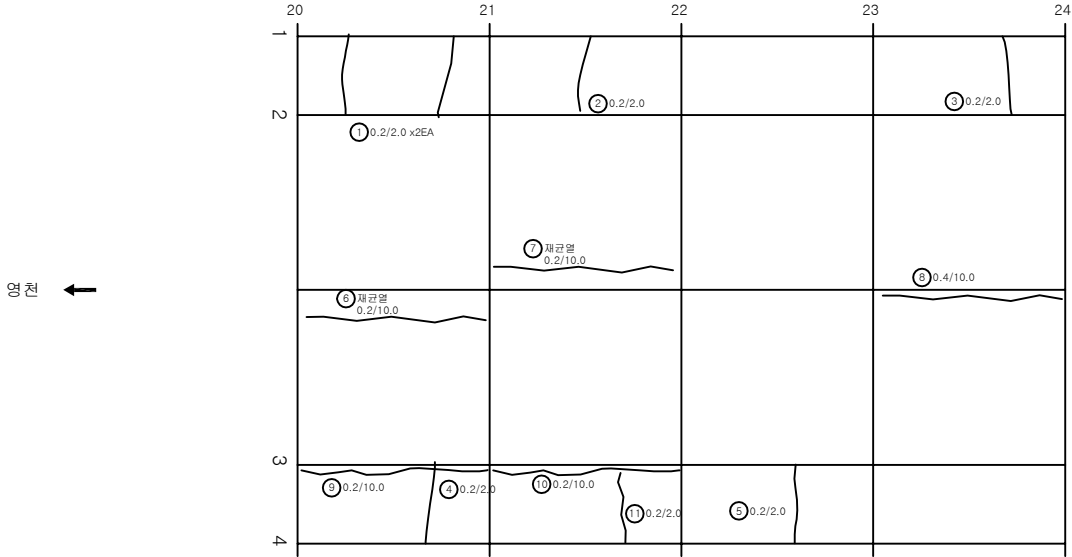
| 번호 | 발생<br>년도 | 부재 | 손상내용 | 손상현황 | | | | | | | 비 고 |
|---|---|---|---|---|---|---|---|---|---|---|---|
| 1 | 19하 | 측벽부 | 균열(Cw=0.3mm미만) | 0.2 | 2.0 | | 2.00 | m | 2 | 4.00 | |
| 2 | 19하 | 측벽부 | 균열(Cw=0.3mm미만) | 0.2 | 2.0 | | 2.00 | m | 1 | 2.00 | |
| 3 | 19하 | 측벽부 | 균열(Cw=0.3mm미만) | 0.2 | 2.0 | | 2.00 | m | 1 | 2.00 | |
| 4 | 19하 | 측벽부 | 균열(Cw=0.3mm미만) | 0.2 | 2.0 | | 2.00 | m | 1 | 2.00 | |
| 5 | 21하 | 측벽부 | 균열(Cw=0.3mm미만) | 0.2 | 2.0 | | 2.00 | m | 1 | 2.00 | |
| 6 | 21하 | 천단부 | 재균열(Cw=0.3mm미만) | 0.2 | 10.0 | | 10.00 | m | 1 | 10.00 | |
| 7 | 21하 | 천단부 | 재균열(Cw=0.3mm미만) | 0.2 | 10.0 | | 10.00 | m | 1 | 10.00 | |
| 8 | 21하 | 천단부 | 균열(Cw=0.3mm이상) | 0.4 | 10.0 | | 10.00 | m | 1 | 10.00 | |
| 9 | 23하 | 측벽부 | 균열(Cw=0.3mm미만) | 0.2 | 10.0 | | 10.00 | m | 1 | 10.00 | |
| 10 | 23하 | 측벽부 | 균열(Cw=0.3mm미만) | 0.2 | 10.0 | | 10.00 | m | 1 | 10.00 | |
| 11 | 23하 | 측벽부 | 균열(Cw=0.3mm미만) | 0.2 | 2.0 | | 2.00 | m | 1 | 2.00 | |

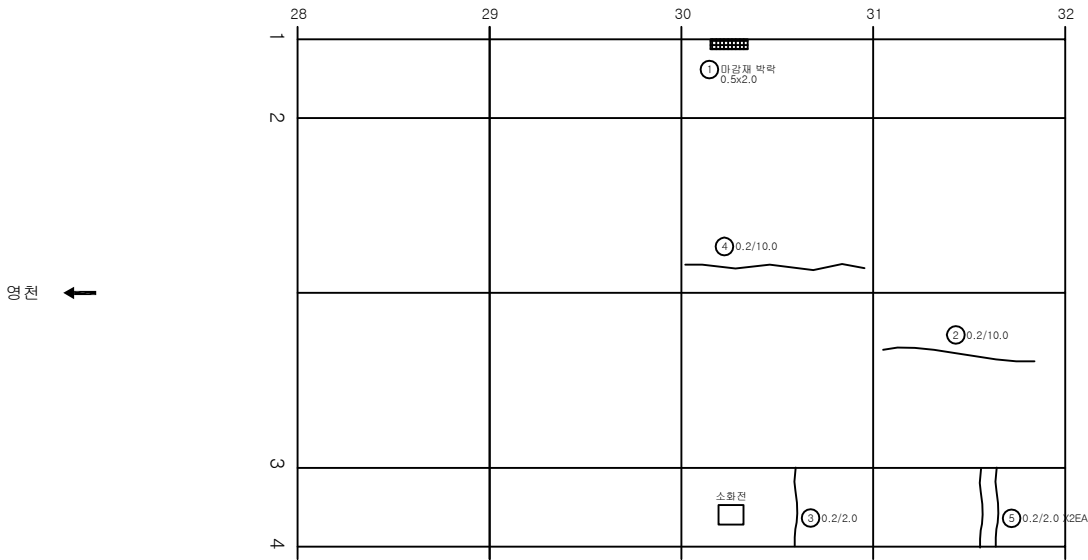
| 번<br>호 | 발생<br>년도 | 부재 | 손상내용 | 손상현황 | | | | | | | 비 고 |
|---|---|---|---|---|---|---|---|---|---|---|---|
| 2 | 19하 | 천단부 | 균열(Cw=0.3mm미만) | 0.2 | 10.0 | | 10.00 | m | 1 | 10.00 | |
| 3 | 21하 | 측벽부 | 균열(Cw=0.3mm미만) | 0.2 | 2.0 | | 2.00 | m | 1 | 2.00 | |
| 4 | 21하 | 천단부 | 균열(Cw=0.3mm미만) | 0.2 | 10.0 | | 10.00 | m | 1 | 10.00 | |
| 5 | 24상 | 측벽부 | 균열(Cw=0.3mm미만) | 0.2 | 2.0 | | 2.00 | m | 2 | 4.00 | |

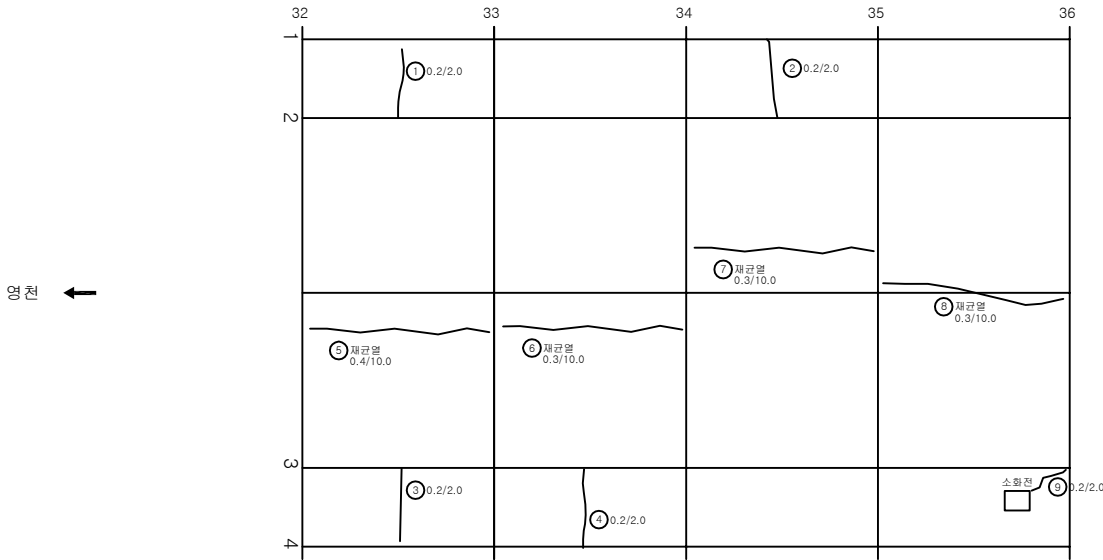
| 번호 | 발생<br>년도 | 부재 | 손상내용 | 손상현황 | | | | | | | 비 고 |
|---|---|---|---|---|---|---|---|---|---|---|---|
| 1 | 20상 | 측벽부 | 균열(Cw=0.3mm미만) | 0.2 | 2.0 | | 2.00 | m | 1 | 2.00 | |
| 2 | 19하 | 측벽부 | 균열(Cw=0.3mm미만) | 0.2 | 2.0 | | 2.00 | m | 1 | 2.00 | |
| 3 | 19하 | 측벽부 | 균열(Cw=0.3mm미만) | 0.2 | 2.0 | | 2.00 | m | 1 | 2.00 | |
| 4 | 21하 | 측벽부 | 균열(Cw=0.3mm미만) | 0.2 | 2.0 | | 2.00 | m | 1 | 2.00 | |
| 5 | 21하 | 천단부 | 재균열(Cw=0.3mm이상) | 0.4 | 10.0 | | 10.00 | m | 1 | 10.00 | |
| 6 | 21하 | 천단부 | 재균열(Cw=0.3mm이상) | 0.3 | 10.0 | | 10.00 | m | 1 | 10.00 | |
| 7 | 21하 | 천단부 | 재균열(Cw=0.3mm이상) | 0.3 | 10.0 | | 10.00 | m | 1 | 10.00 | |
| 8 | 21하 | 천단부 | 재균열(Cw=0.3mm이상) | 0.3 | 10.0 | | 10.00 | m | 1 | 10.00 | |
| 9 | 23하 | 측벽부 | 균열(Cw=0.3mm미만) | 0.2 | 2.0 | | 2.00 | m | 1 | 2.00 | |

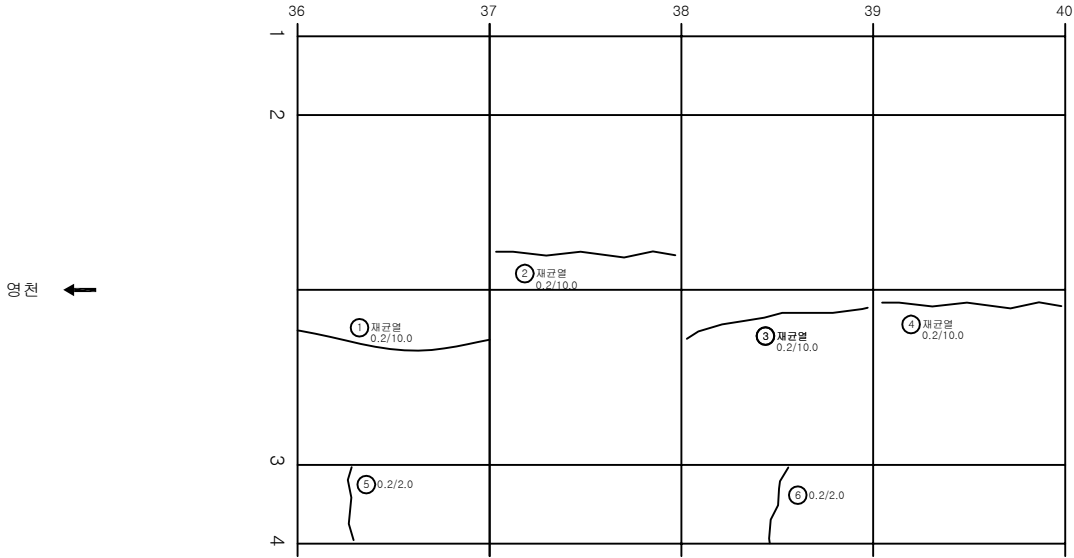
| 번호 | 발생<br>년도 | 부재 | 손상내용 | 손상현황 | | | | | | | 비고 |
|---|---|---|---|---|---|---|---|---|---|---|---|
| 1 | 19하 | 천단부 | 재균열(Cw=0.3mm미만) | 0.2 | 10.0 | | 10.00 | m | 1 | 10.00 | |
| 2 | 21하 | 천단부 | 재균열(Cw=0.3mm미만) | 0.2 | 10.0 | | 10.00 | m | 1 | 10.00 | |
| 3 | 21하 | 천단부 | 재균열(Cw=0.3mm미만) | 0.2 | 10.0 | | 10.00 | m | 1 | 10.00 | |
| 4 | 21하 | 천단부 | 재균열(Cw=0.3mm미만) | 0.2 | 10.0 | | 10.00 | m | 1 | 10.00 | |
| 5 | 23하 | 측벽부 | 균열(Cw=0.3mm미만) | 0.2 | 2.0 | | 2.00 | m | 1 | 2.00 | |
| 6 | 23하 | 측벽부 | 균열(Cw=0.3mm미만) | 0.2 | 2.0 | | 2.00 | m | 1 | 2.00 | |

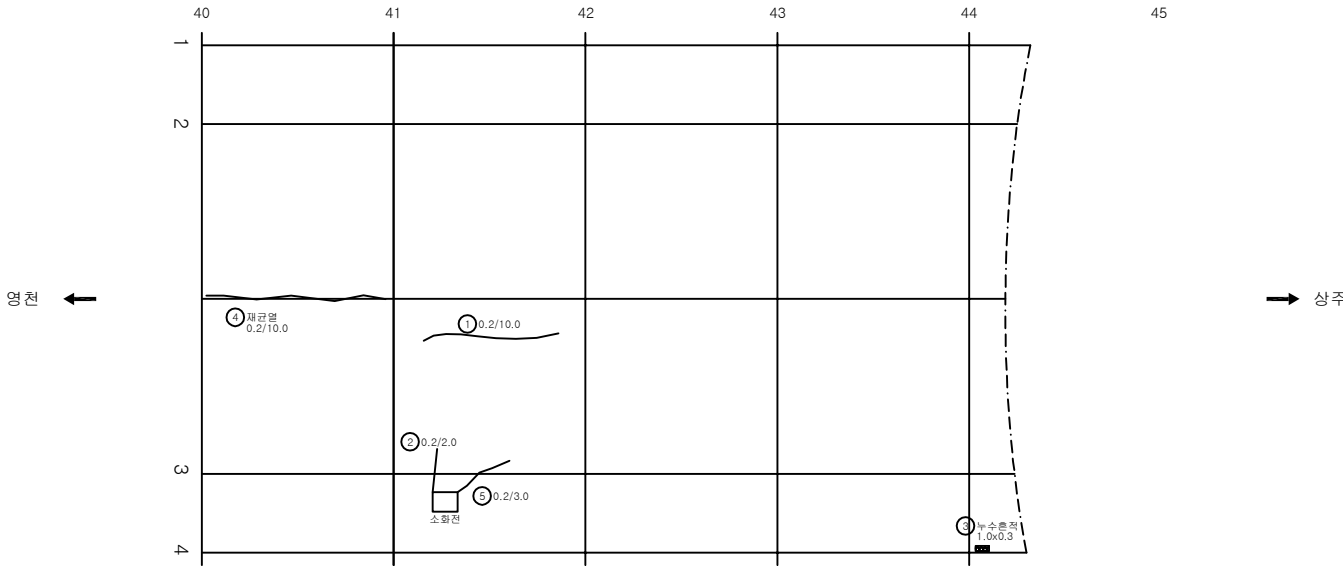
| 번호 | 발생<br>년도 | 부재 | 손상내용 | 손상현황 | | | | | | | 비 고 |
|---|---|---|---|---|---|---|---|---|---|---|---|
| 1 | 19하 | 천단부 | 균열(Cw=0.3mm미만) | 0.2 | 10.0 | | 10.00 | m | 1 | 10.00 | |
| 2 | 19하 | 측벽부 | 균열(Cw=0.3mm미만) | 0.2 | 2.0 | | 2.00 | m | 1 | 2.00 | |
| 3 | 20상 | 측벽부 | 누수흔적 | | 1.0 | 0.3 | 0.30 | m <sup>2</sup> | 1 | 0.30 | |
| 4 | 21하 | 천단부 | 재균열(Cw=0.3mm미만) | 0.2 | 10.0 | | 10.00 | m | 1 | 10.00 | |
| 5 | 23하 | 측벽부 | 균열(Cw=0.3mm미만) | 0.2 | 3.0 | | 3.00 | m | 1 | 3.00 | |

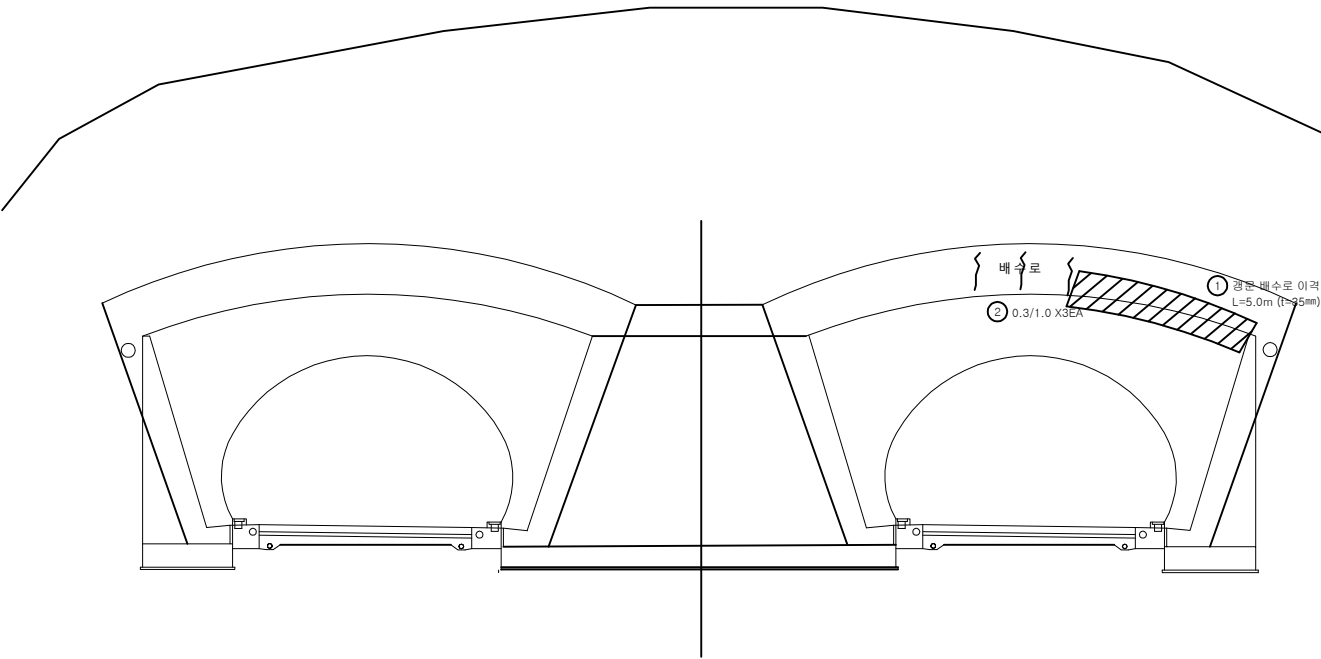
| 번호 | 발생년도 | 부재 | 손상내용 | 손상현황 | | | | | | | 비고 |
|---|---|---|---|---|---|---|---|---|---|---|---|
| 2 | 21하 | 배수시설 | 균열(Cw=0.3mm이상) | 0.3 | 1.0 | | 1.00 | m | 3 | 3.00 | |

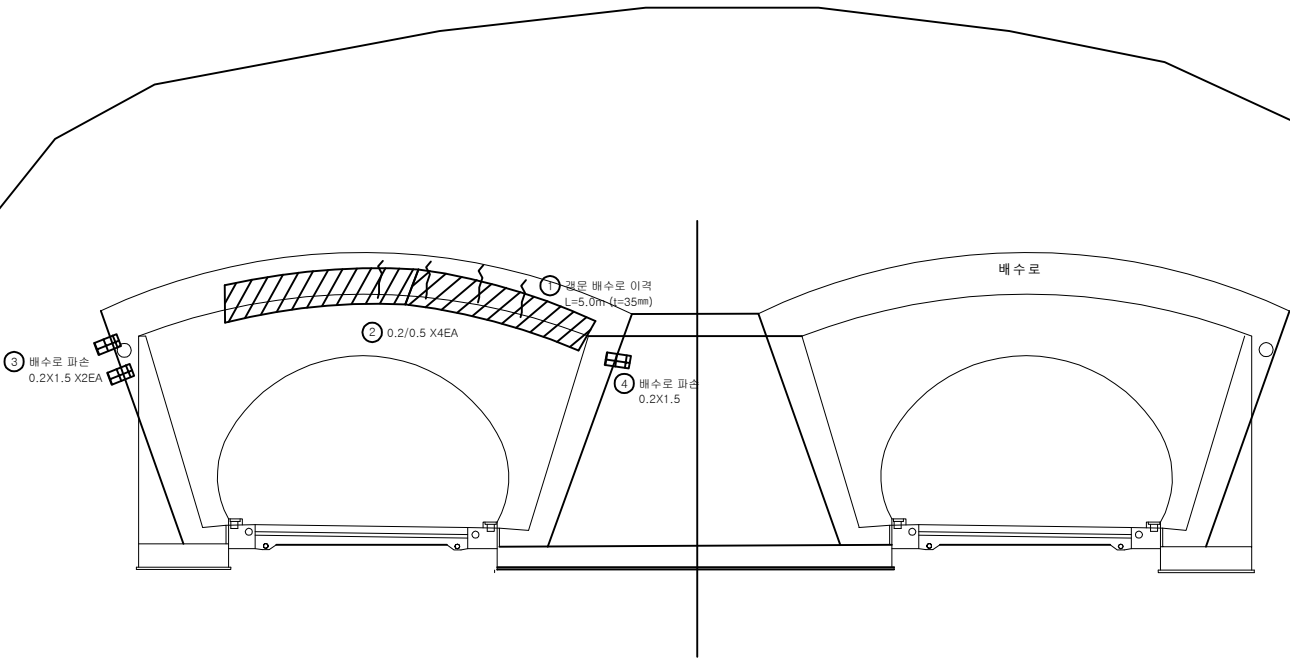
| 번호 | 발생년도 | 부재 | 손상내용 | 손상현황 | | | | | | | 비고 |
|---|---|---|---|---|---|---|---|---|---|---|---|
| 2 | 21하 | 배수시설 | 균열(Cw=0.3mm미만) | 0.2 | 0.5 | | 0.50 | m | 4 | 2.00 | |
