상주영천고속도로 2024~2025년 시설물 안전점검 용역  
(2025년 상반기 정기안전점검)

# 외 관 조 사 망 도

중구터널(영천방향)

(주)명성엔지니어링

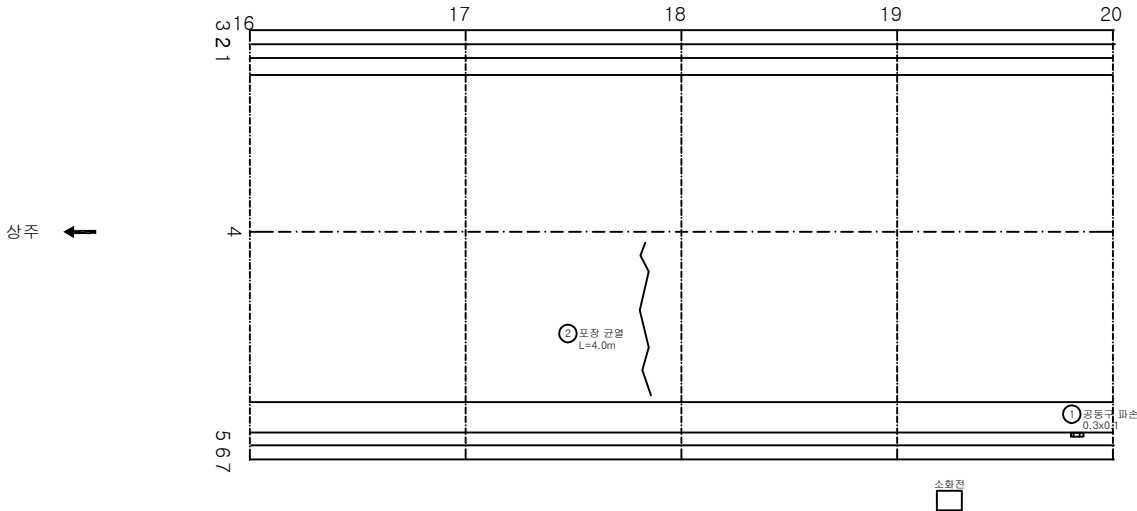
| 번호 | 발생<br>년도 | 부재 | 손상내용 | 손상현황 | | | | | | 비고 | |
|---|---|---|---|---|---|---|---|---|---|---|---|
| 2 | 23하 | 포장 | 포장 균열 | | 4.0 | | 4.00 | m | 1 | 4.00 | |

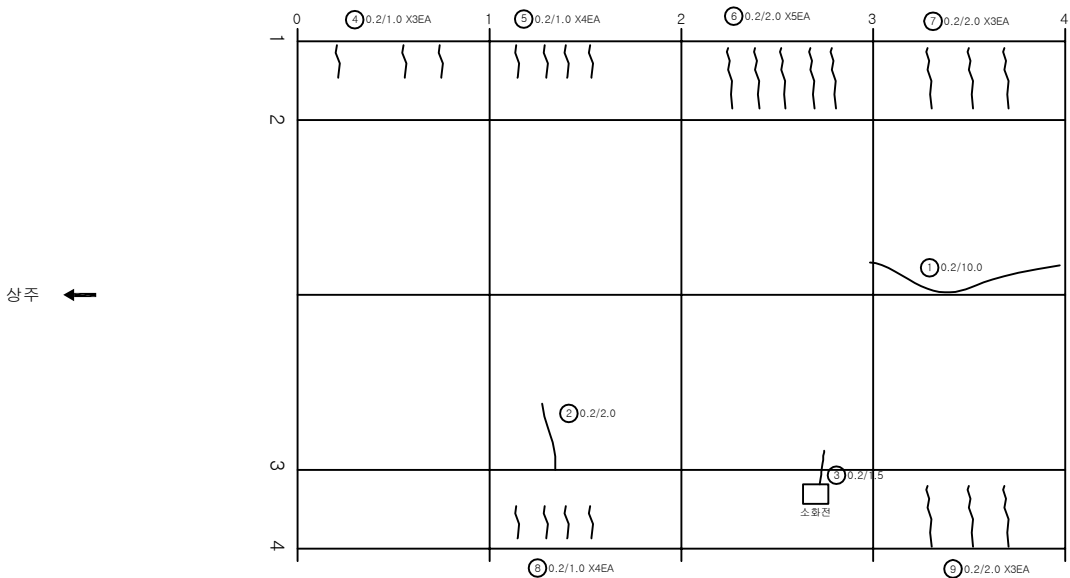
| 번호 | 발생<br>년도 | 부재 | 손상내용 | 손상현황 | | | | | | | 비 고 |
|---|---|---|---|---|---|---|---|---|---|---|---|
| 1 | 19하 | 천단부 | 균열(Cw=0.3mm미만) | 0.2 | 10.0 | | 10.00 | m | 1 | 10.00 | |
| 2 | 20상 | 천단부 | 균열(Cw=0.3mm미만) | 0.2 | 2.0 | | 2.00 | m | 1 | 2.00 | |
| 3 | 20상 | 천단부 | 균열(Cw=0.3mm미만) | 0.2 | 1.5 | | 1.50 | m | 1 | 1.50 | |
| 4 | 21상 | 측벽부 | 균열(Cw=0.3mm미만) | 0.2 | 1.0 | | 1.00 | m | 3 | 3.00 | |
| 5 | 21상 | 측벽부 | 균열(Cw=0.3mm미만) | 0.2 | 1.0 | | 1.00 | m | 4 | 4.00 | |
| 6 | 21상 | 측벽부 | 균열(Cw=0.3mm미만) | 0.2 | 2.0 | | 2.00 | m | 5 | 10.00 | |

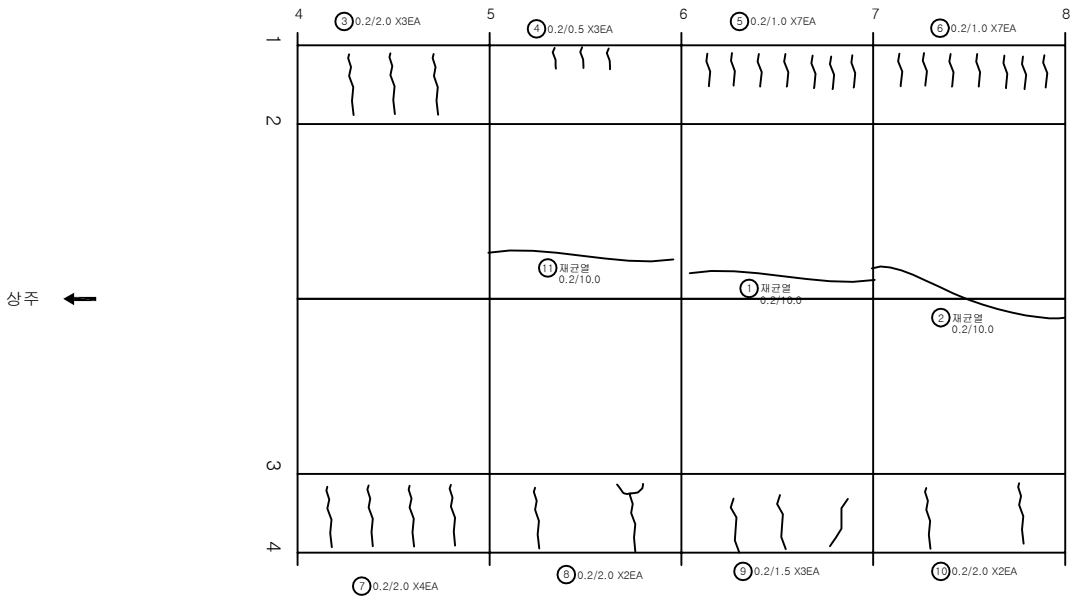
| 번호 | 발생<br>년도 | 부재 | 손상내용 | 손상현황 | | | | | | | 비 고 |
|---|---|---|---|---|---|---|---|---|---|---|---|
| 1 | 19하 | 천단부 | 채균열(Cw=0.3mm미만) | 0.2 | 10.0 | | 10.00 | m | 1 | 10.00 | |
| 2 | 19하 | 천단부 | 채균열(Cw=0.3mm미만) | 0.2 | 10.0 | | 10.00 | m | 1 | 10.00 | |
| 11 | 21하 | 천단부 | 채균열(Cw=0.3mm미만) | 0.2 | 10.0 | | 10.00 | m | 1 | 10.00 | |

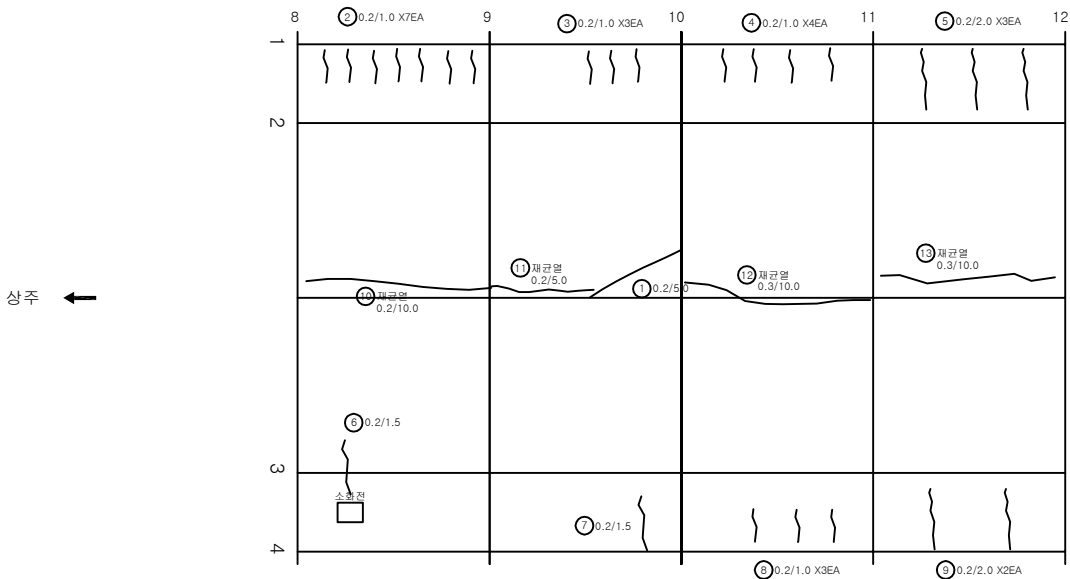
| 번호 | 발생<br>년도 | 부재 | 손상내용 | 손상현황 | | | | | | | 비 고 |
|---|---|---|---|---|---|---|---|---|---|---|---|
| 1 | 19하 | 천단부 | 균열(Cw=0.3mm미만) | 0.2 | 5.0 | | 5.00 | m | 1 | 5.00 | |
| 10 | 21하 | 천단부 | 재균열(Cw=0.3mm미만) | 0.2 | 10.0 | | 10.00 | m | 1 | 10.00 | |
| 11 | 21하 | 천단부 | 재균열(Cw=0.3mm미만) | 0.2 | 5.0 | | 5.00 | m | 1 | 5.00 | |
| 12 | 21하 | 천단부 | 재균열(Cw=0.3mm이상) | 0.3 | 10.0 | | 10.00 | m | 1 | 10.00 | |
| 13 | 21하 | 천단부 | 재균열(Cw=0.3mm이상) | 0.3 | 10.0 | | 10.00 | m | 1 | 10.00 | |

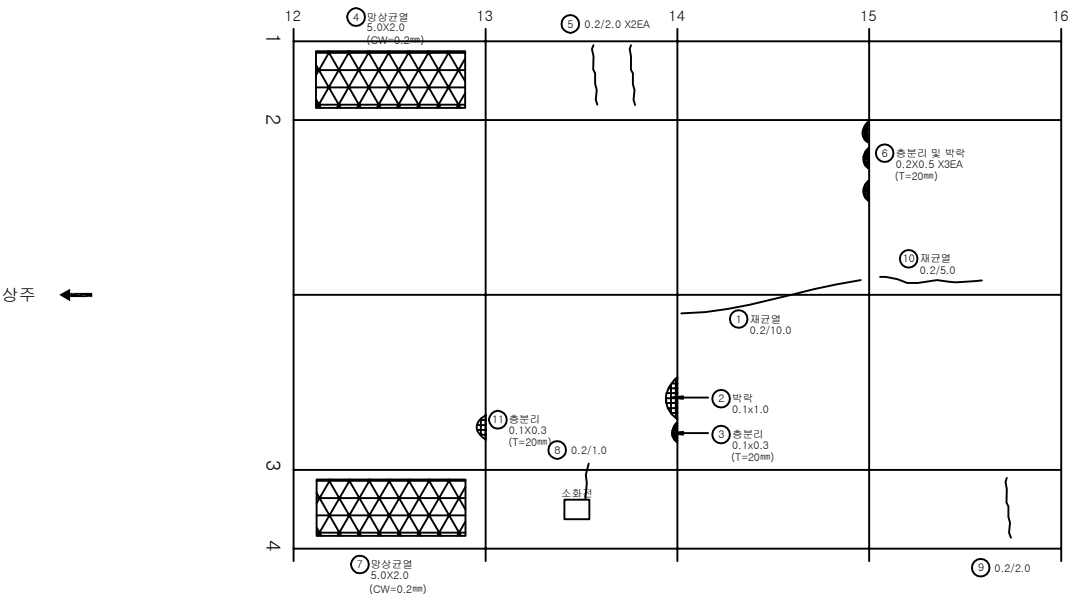
| 번호 | 발생<br>년도 | 부재 | 손상내용 | 손상현황 | | | | | | | 비 고 |
|---|---|---|---|---|---|---|---|---|---|---|---|
| 4 | 21상 | 측벽부 | 망상균열 | 0.2 | 5.0 | 2.0 | 10.00 | m <sup>2</sup> | 1 | 10.00 | |
| 7 | 21상 | 측벽부 | 망상균열 | 0.2 | 5.0 | 2.0 | 10.00 | m <sup>2</sup> | 1 | 10.00 | |
| 9 | 21상 | 천단부 | 균열(Cw=0.3mm미만) | 0.2 | 2.0 | | 2.00 | m | 1 | 2.00 | |

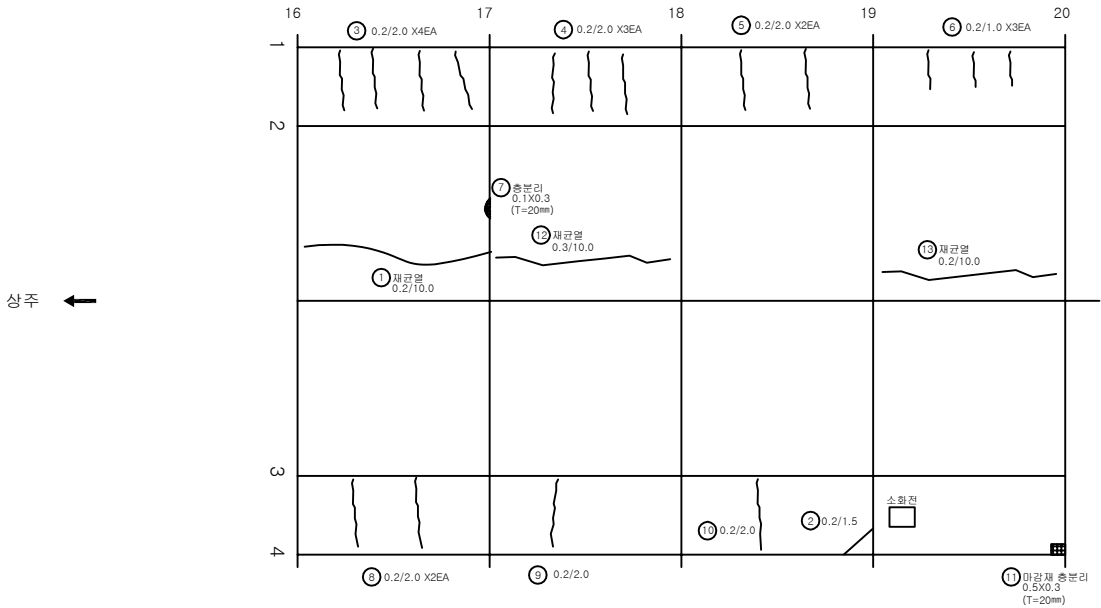
| 번호 | 발생<br>년도 | 부재 | 손상내용 | 손상현황 | | | | | | | 비 고 |
|---|---|---|---|---|---|---|---|---|---|---|---|
| 1 | 19하 | 천단부 | 균열(Cw=0.3mm미만) | 0.2 | 10.0 | | 10.00 | m | 1 | 10.00 | |
| 12 | 21하 | 천단부 | 재균열(Cw=0.3mm이상) | 0.3 | 10.0 | | 10.00 | m | 1 | 10.00 | |
| 13 | 21하 | 천단부 | 균열(Cw=0.3mm미만) | 0.2 | 10.0 | | 10.00 | m | 1 | 10.00 | |

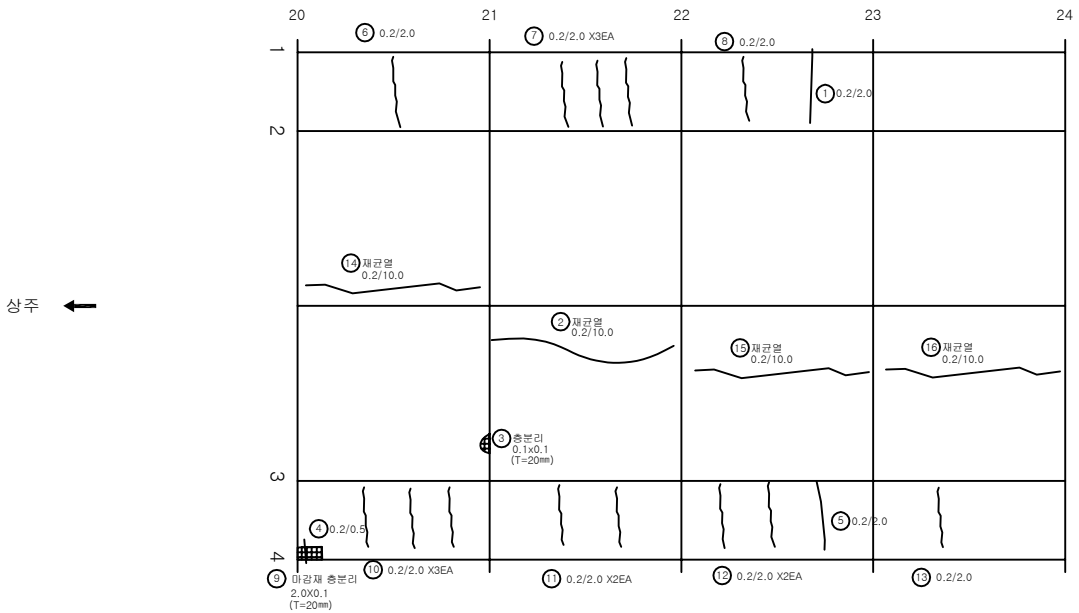
| 번호 | 발생<br>년도 | 부재 | 손상내용 | 손상현황 | | | | | | | 비 고 |
|---|---|---|---|---|---|---|---|---|---|---|---|
| 1 | 19하 | 측벽부 | 균열(Cw=0.3mm미만) | 0.2 | 2.0 | | 2.00 | m | 1 | 2.00 | |
| 2 | 19하 | 천단부 | 균열(Cw=0.3mm미만) | 0.2 | 10.0 | | 10.00 | m | 1 | 10.00 | |
| 14 | 21하 | 천단부 | 균열(Cw=0.3mm미만) | 0.2 | 10.0 | | 10.00 | m | 1 | 10.00 | |
| 15 | 21하 | 천단부 | 균열(Cw=0.3mm미만) | 0.2 | 10.0 | | 10.00 | m | 1 | 10.00 | |
| 16 | 21하 | 천단부 | 균열(Cw=0.3mm미만) | 0.2 | 10.0 | | 10.00 | m | 1 | 10.00 | |

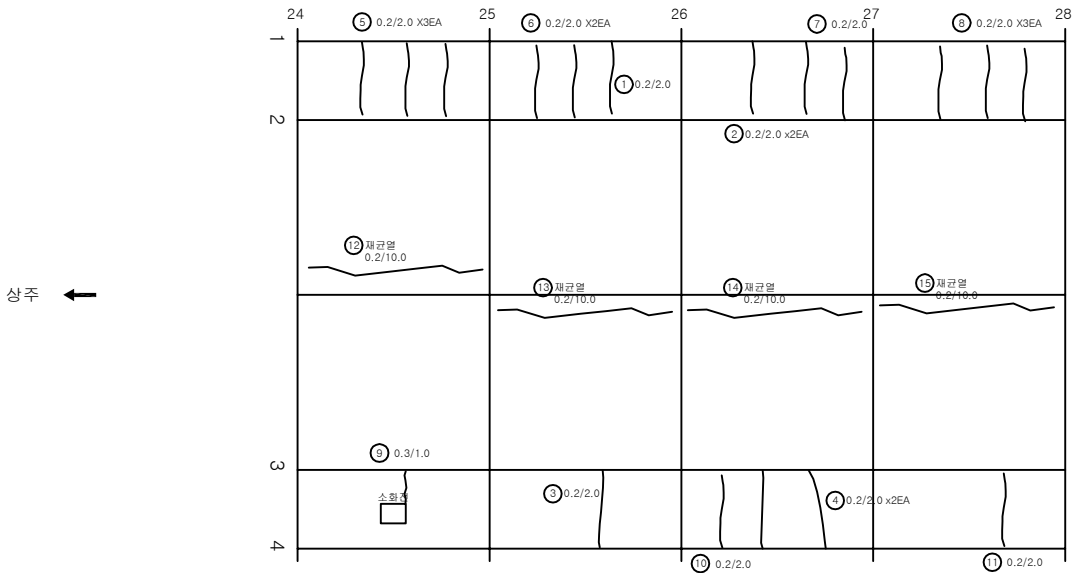
| 번호 | 발생<br>년도 | 부재 | 손상내용 | 손상현황 | | | | | | | 비 고 |
|---|---|---|---|---|---|---|---|---|---|---|---|
| 9 | 21상 | 측벽부 | 균열(Cw=0.3mm이상) | 0.3 | 1.0 | | 1.00 | m | 1 | 1.00 | |
| 12 | 21하 | 천단부 | 균열(Cw=0.3mm미만) | 0.2 | 10.0 | | 10.00 | m | 1 | 10.00 | |
| 13 | 21하 | 천단부 | 균열(Cw=0.3mm미만) | 0.2 | 10.0 | | 10.00 | m | 1 | 10.00 | |
| 14 | 21하 | 천단부 | 균열(Cw=0.3mm미만) | 0.2 | 10.0 | | 10.00 | m | 1 | 10.00 | |
| 15 | 21하 | 천단부 | 균열(Cw=0.3mm미만) | 0.2 | 10.0 | | 10.00 | m | 1 | 10.00 | |

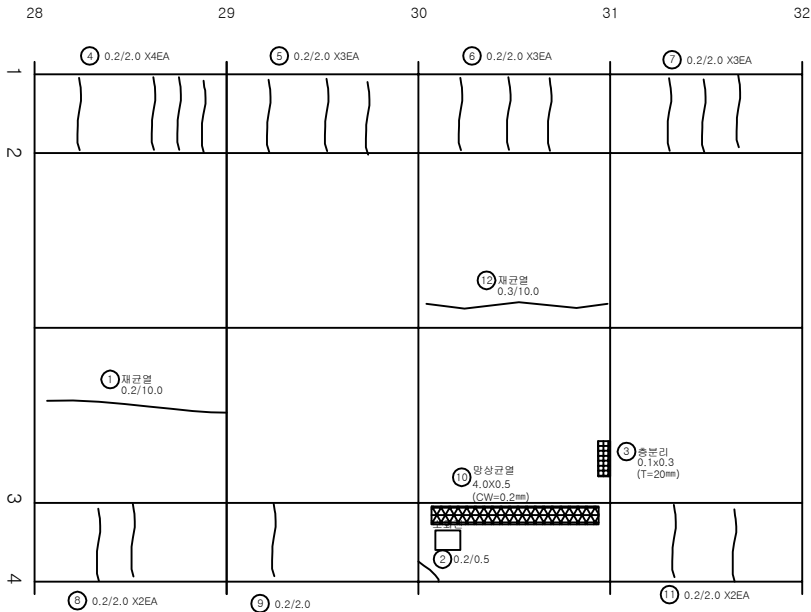
| 번호 | 발생<br>년도 | 부재 | 손상내용 | 손상현황 | | | | | | | 비 고 |
|---|---|---|---|---|---|---|---|---|---|---|---|
| 1 | 19하 | 천단부 | 채균열(Cw=0.3mm미만) | 0.2 | 10.0 | | 10.00 | m | 1 | 10.00 | |
| 10 | 21상 | 측벽부 | 망상균열 | 0.2 | 4.0 | 0.5 | 2.00 | m <sup>2</sup> | 1 | 2.00 | |
| 12 | 23하 | 천단부 | 채균열(Cw=0.3mm이상) | 0.3 | 10.0 | | 10.00 | m | 1 | 10.00 | |

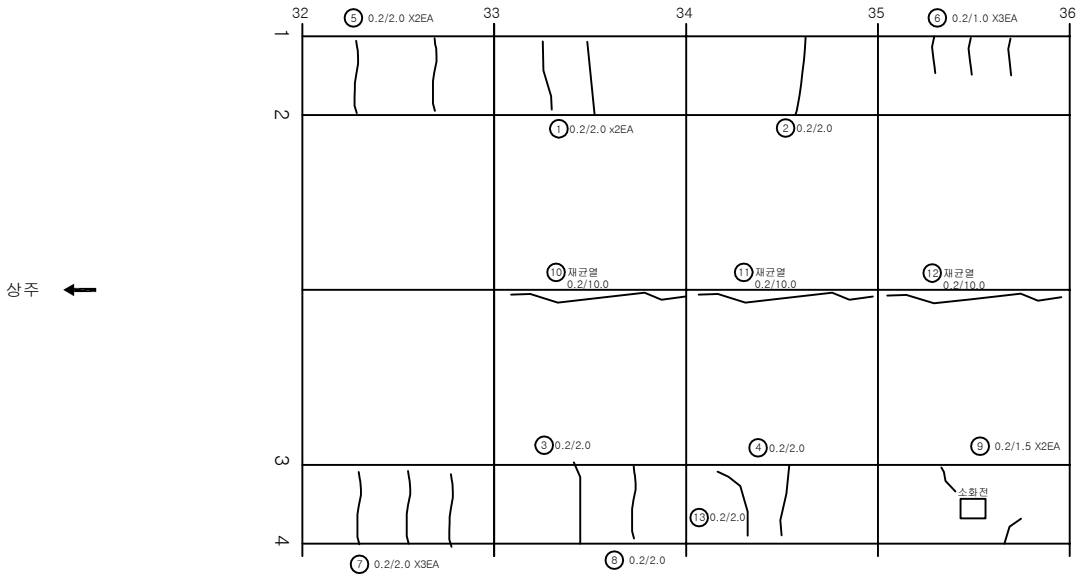
| 번호 | 발생<br>년도 | 부재 | 손상내용 | 손상현황 | | | | | | | 비 고 |
|---|---|---|---|---|---|---|---|---|---|---|---|
| 1 | 19하 | 측벽부 | 균열(Cw=0.3mm미만) | 0.2 | 2.0 | | 2.00 | m | 2 | 4.00 | |
| 10 | 21하 | 천단부 | 균열(Cw=0.3mm미만) | 0.2 | 10.0 | | 10.00 | m | 1 | 10.00 | |
| 11 | 21하 | 천단부 | 균열(Cw=0.3mm미만) | 0.2 | 10.0 | | 10.00 | m | 1 | 10.00 | |
| 12 | 21하 | 천단부 | 균열(Cw=0.3mm미만) | 0.2 | 10.0 | | 10.00 | m | 1 | 10.00 | |

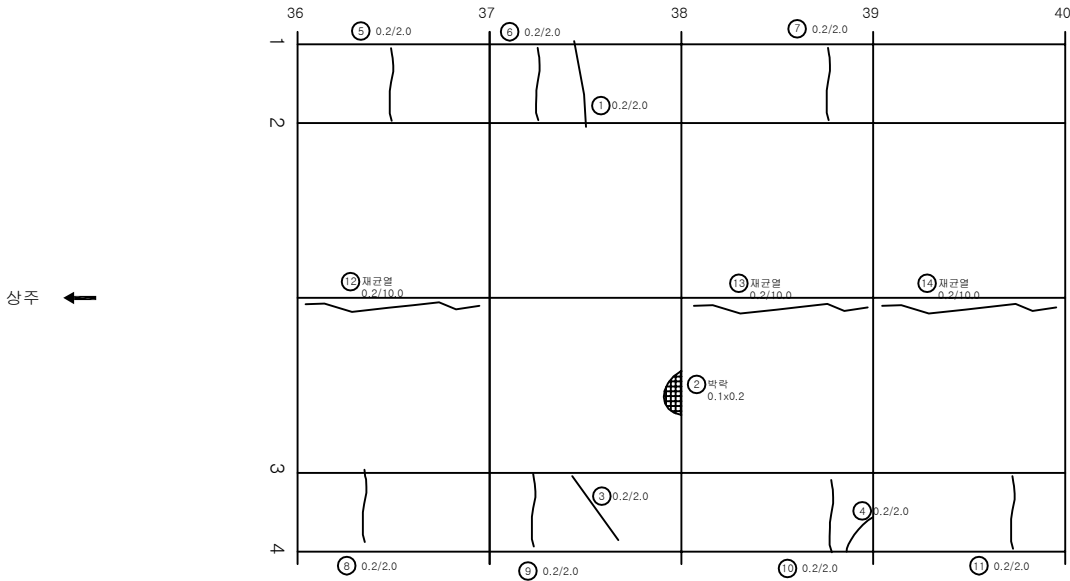
| 번호 | 발생<br>년도 | 부재 | 손상내용 | 손상현황 | | | | | | | 비 고 |
|---|---|---|---|---|---|---|---|---|---|---|---|
| 1 | 19하 | 측벽부 | 균열(Cw=0.3mm미만) | 0.2 | 2.0 | | 2.00 | m | 1 | 2.00 | |
| 12 | 21하 | 천단부 | 균열(Cw=0.3mm미만) | 0.2 | 10.0 | | 10.00 | m | 1 | 10.00 | |
| 13 | 21하 | 천단부 | 균열(Cw=0.3mm미만) | 0.2 | 10.0 | | 10.00 | m | 1 | 10.00 | |
| 14 | 21하 | 천단부 | 균열(Cw=0.3mm미만) | 0.2 | 10.0 | | 10.00 | m | 1 | 10.00 | |

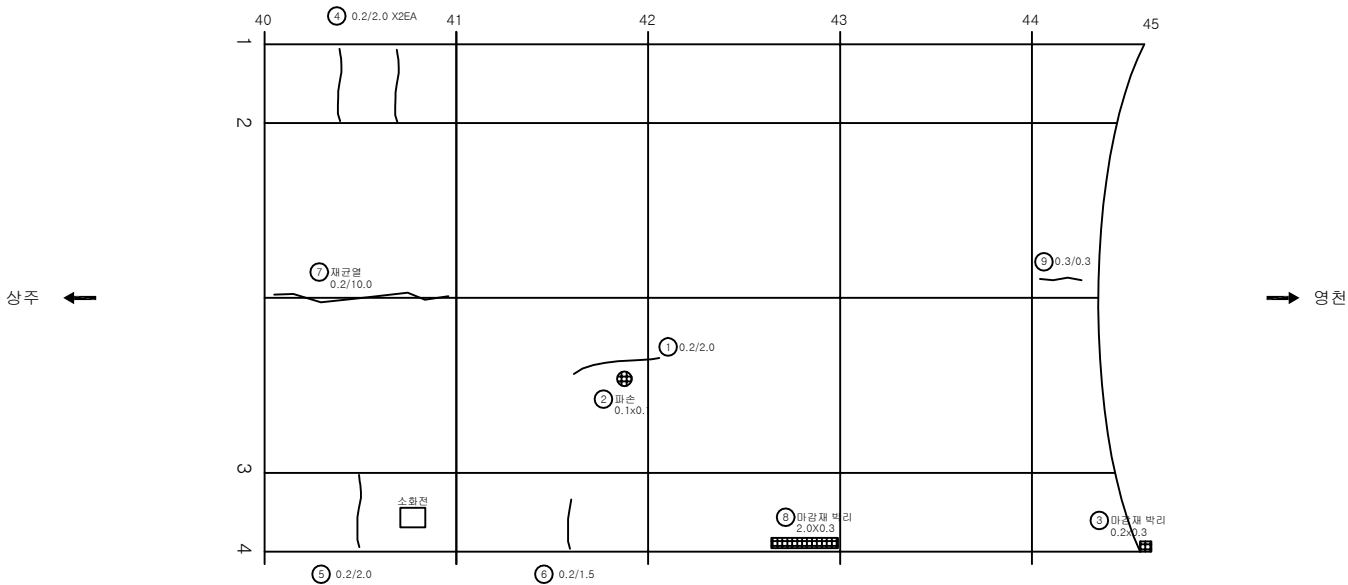
| 번호 | 발생<br>년도 | 부재 | 손상내용 | 손상현황 | | | | | | | 비 고 |
|---|---|---|---|---|---|---|---|---|---|---|---|
| 1 | 19하 | 천단부 | 균열(Cw=0.3mm미만) | 0.2 | 2.0 | | 2.00 | m | 1 | 2.00 | |
| 7 | 21하 | 천단부 | 재균열(Cw=0.3mm미만) | 0.2 | 10.0 | | 10.00 | m | 1 | 10.00 | |
| 9 | 22상 | 천단부 | 균열(Cw=0.3mm이상) | 0.3 | 0.3 | | 0.30 | m | 1 | 0.30 | |
