상주영천고속도로 2024~2025년 시설물 안전점검 용역  
(2025년 상반기 정기안전점검)

# 외 관 조 사 망 도

효령터널(상주방향)

2025.04

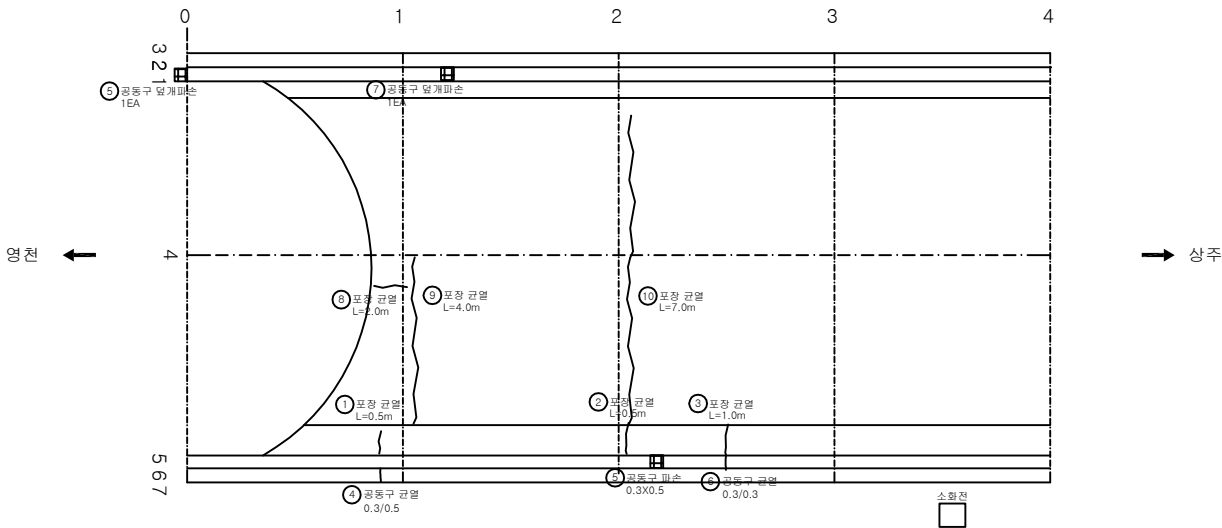
ID:효령터널(상주)-포장,공동구 Span No.1~4

| 번호 | 발생년도 | 부재 | 손상내용 | 손상현황 | | | | | | | 비고 |
|---|---|---|---|---|---|---|---|---|---|---|---|
| 1 | 19하 | 포장 | 포장 균열 | | 0.5 | | 0.50 | m | 1 | 0.50 | |
| 2 | 19하 | 포장 | 포장 균열 | | 0.5 | | 0.50 | m | 1 | 0.50 | |
| 3 | 20상 | 포장 | 포장 균열 | | 1.0 | | 1.00 | m | 1 | 1.00 | |
| 4 | 20상 | 공동구 | 공동구 균열 | 0.3 | 0.5 | | 0.50 | m | 1 | 0.50 | |
| 5 | 20상 | 공동구 | 공동구 파손 | | 0.3 | 0.5 | 0.15 | m <sup>2</sup> | 1 | 0.15 | |
| 6 | 21상 | 공동구 | 공동구 균열 | 0.3 | 0.3 | | 0.30 | m | 1 | 0.30 | |
| 7 | 21하 | 공동구 | 공동구 덮개파손 | | | | 1.00 | EA | 1 | 1.00 | |
| 8 | 21하 | 포장 | 포장 균열 | | 2.0 | | 2.00 | m | 1 | 2.00 | |
| 9 | 21하 | 포장 | 포장 균열 | | 4.0 | | 4.00 | m | 1 | 4.00 | |
| 10 | 21하 | 포장 | 포장 균열 | | 7.0 | | 7.00 | m | 1 | 7.00 | |
