상주영천고속도로 2024~2025년 시설물 안전점검 용역  
(2025년 상반기 정기안전점검)

# 외 관 조 사 망 도

효령터널(영천방향)

2025.04

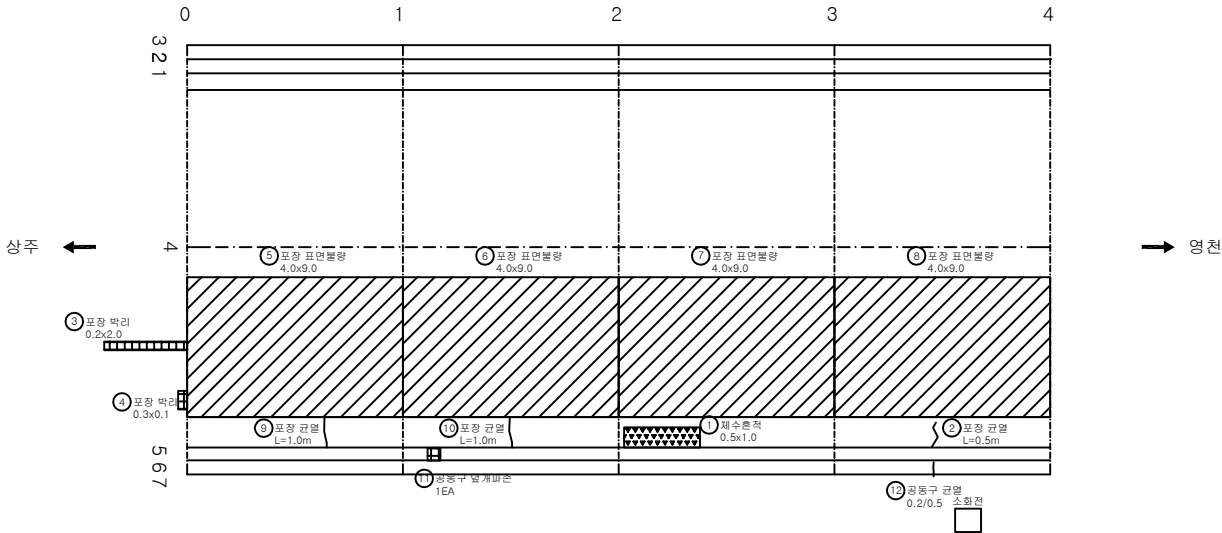
| 번호 | 발생<br>년도 | 부재 | 손상내용 | 손상현황 | | | | | | | 비고 |
|---|---|---|---|---|---|---|---|---|---|---|---|
| 1 | 19하 | 포장 | 채수층적 | | 0.5 | 1.0 | 0.50 | m <sup>2</sup> | 1 | 0.50 | |
| 2 | 19하 | 포장 | 포장 균열 | | 0.5 | | 0.50 | m | 1 | 0.50 | |
| 3 | 20상 | 포장 | 포장 박리 | | 0.2 | 2.0 | 0.40 | m <sup>2</sup> | 1 | 0.40 | |
| 4 | 20상 | 포장 | 포장 박리 | | 0.3 | 0.1 | 0.03 | m <sup>2</sup> | 1 | 0.03 | |
| 5 | 20상 | 포장 | 포장 표면불량 | | 4.0 | 9.0 | 36.00 | m <sup>2</sup> | 1 | 36.00 | |
| 9 | 20상 | 포장 | 포장 균열 | | 1.0 | | 1.00 | m | 1 | 1.00 | |
| 11 | 20상 | 공동구 | 공동구 덮개파손 | | | | 1.00 | EA | 1 | 1.00 | |
| 12 | 20상 | 공동구 | 공동구 균열 | 0.2 | 0.5 | | 0.50 | m | 1 | 0.50 | |

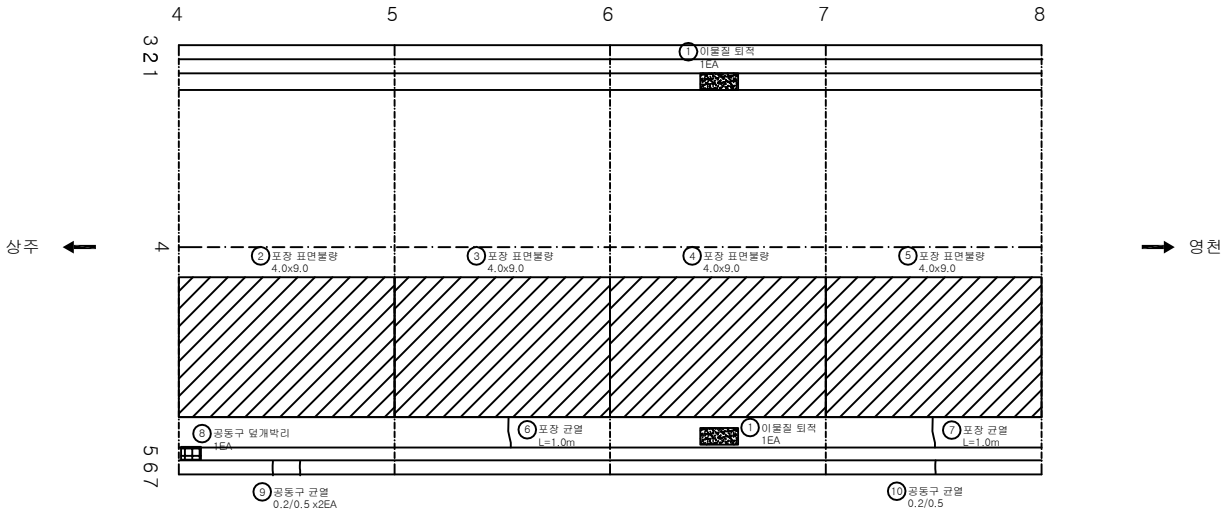
| 번호 | 발생<br>년도 | 부재 | 손상내용 | 손상현황 | | | | | | | 비고 |
|---|---|---|---|---|---|---|---|---|---|---|---|
| 6 | 20상 | 포장 | 포장 균열 | | 1.0 | | 1.00 | m | 1 | 1.00 | |
| 7 | 20상 | 포장 | 포장 균열 | | 1.0 | | 1.00 | m | 1 | 1.00 | |
| 9 | 20상 | 공동구 | 공동구 균열 | 0.2 | 0.5 | | 0.50 | m | 2 | 1.00 | |
| 10 | 20상 | 공동구 | 공동구 균열 | 0.2 | 0.5 | | 0.50 | m | 1 | 0.50 | |

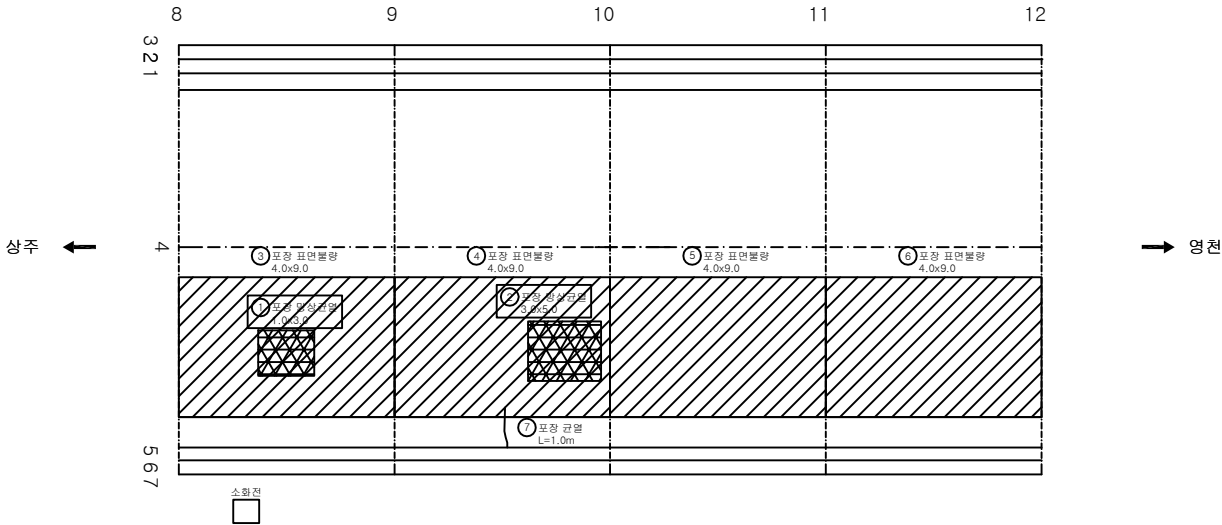
| 번호 | 발생<br>년도 | 부재 | 손상내용 | 손상현황 | | | | | | | 비고 |
|---|---|---|---|---|---|---|---|---|---|---|---|
| 1 | 19하 | 포장 | 포장 망상균열 | | 1.0 | 3.0 | 3.00 | m <sup>2</sup> | 1 | 3.00 | |
| 2 | 19하 | 포장 | 포장 망상균열 | | 3.0 | 5.0 | 15.00 | m <sup>2</sup> | 1 | 15.00 | |
| 7 | 20상 | 포장 | 포장 균열 | | 1.0 | | 1.00 | m | 1 | 1.00 | |

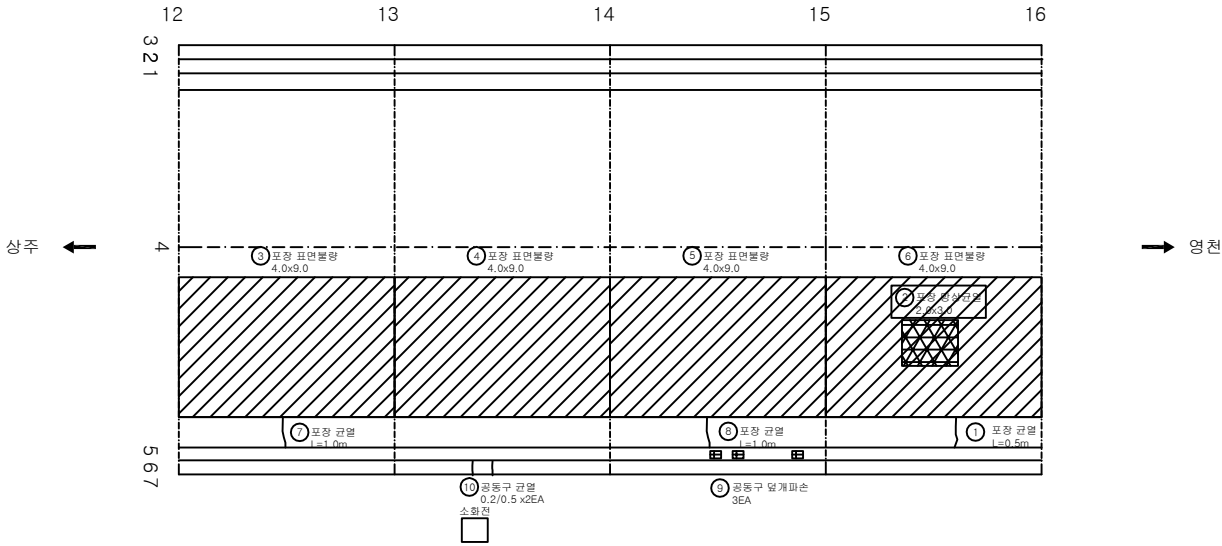
| 번호 | 발생년도 | 부재 | 손상내용 | 손상현황 | | | | | | | 비고 |
|---|---|---|---|---|---|---|---|---|---|---|---|
| 1 | 19하 | 포장 | 포장 균열 | | 0.5 | | 0.50 | m | 1 | 0.50 | |
| 2 | 19하 | 포장 | 포장 망상균열 | | 2.0 | 3.0 | 6.00 | m <sup>2</sup> | 1 | 6.00 | |
| 7 | 20상 | 포장 | 포장 균열 | | 1.0 | | 1.00 | m | 1 | 1.00 | |
| 10 | 20상 | 공동구 | 공동구 균열 | 0.2 | 0.5 | | 0.50 | m | 2 | 1.00 | |

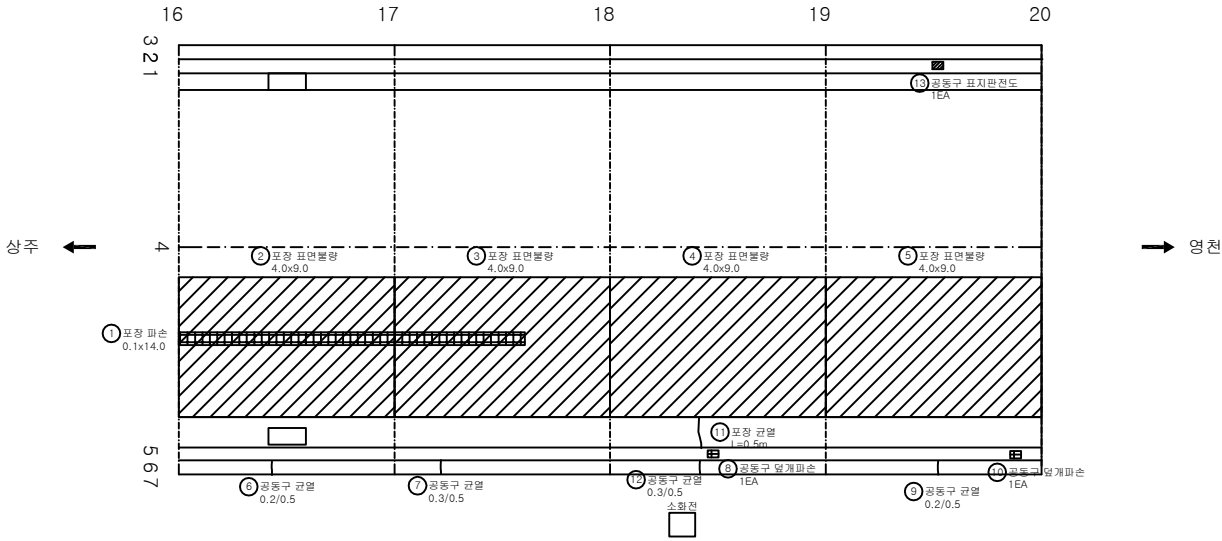
| 번호 | 발생년도 | 부재 | 손상내용 | 손상현황 | | | | | | | 비고 |
|---|---|---|---|---|---|---|---|---|---|---|---|
| 6 | 20상 | 공동구 | 공동구 균열 | 0.2 | 0.5 | | 0.50 | m | 1 | 0.50 | |
| 7 | 20상 | 공동구 | 공동구 균열 | 0.3 | 0.5 | | 0.50 | m | 1 | 0.50 | |
| 9 | 20상 | 공동구 | 공동구 균열 | 0.2 | 0.5 | | 0.50 | m | 1 | 0.50 | |
| 11 | 21하 | 포장 | 포장 균열 | | 0.5 | | 0.50 | m | 1 | 0.50 | |
| 12 | 21하 | 공동구 | 공동구 균열 | 0.3 | 0.5 | | 0.50 | m | 1 | 0.50 | |

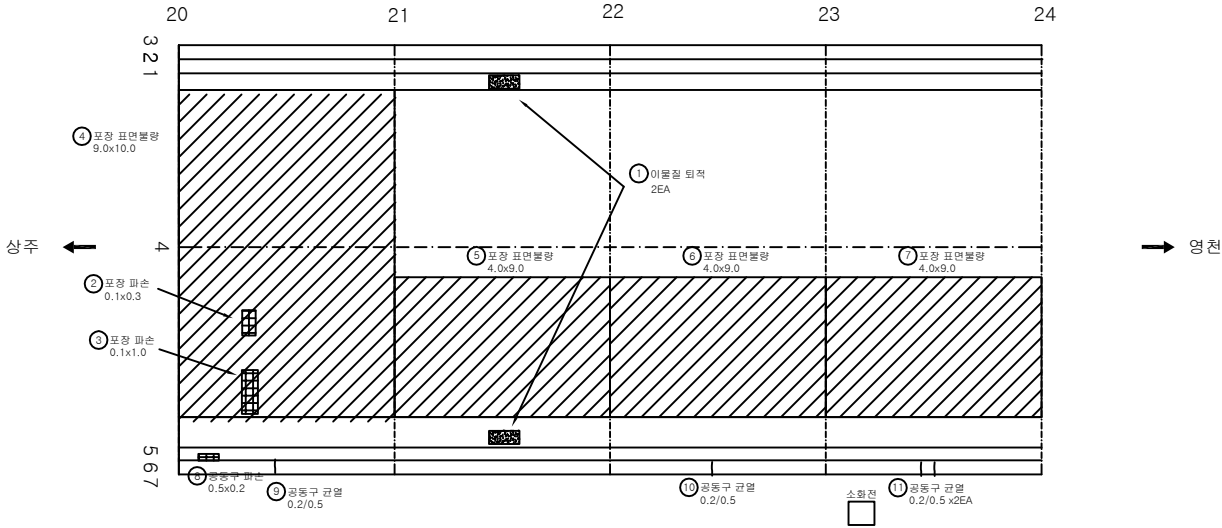
| 번호 | 발생<br>년도 | 부재 | 손상내용 | 손상현황 | | | | | | | 비고 |
|---|---|---|---|---|---|---|---|---|---|---|---|
| 9 | 20상 | 공동구 | 공동구 균열 | 0.2 | 0.5 | | 0.50 | m | 1 | 0.50 | |
| 10 | 20상 | 공동구 | 공동구 균열 | 0.2 | 0.5 | | 0.50 | m | 1 | 0.50 | |
| 11 | 20상 | 공동구 | 공동구 균열 | 0.2 | 0.5 | | 0.50 | m | 2 | 1.00 | |

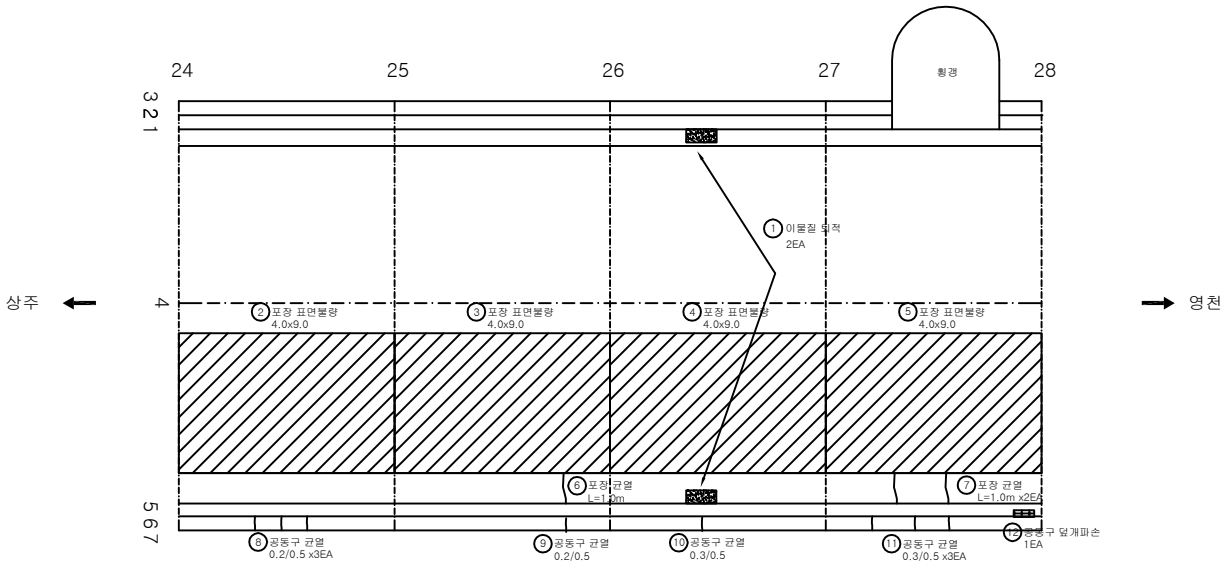
| 번호 | 발생년도 | 부재 | 손상내용 | 손상현황 | | | | | | | 비고 |
|---|---|---|---|---|---|---|---|---|---|---|---|
| 6 | 20상 | 포장 | 포장 균열 | | 1.0 | | 1.00 | m | 1 | 1.00 | |
| 7 | 20상 | 포장 | 포장 균열 | | 1.0 | | 1.00 | m | 2 | 2.00 | |
| 8 | 20상 | 공동구 | 공동구 균열 | 0.2 | 0.5 | | 0.50 | m | 3 | 1.50 | |
| 9 | 20상 | 공동구 | 공동구 균열 | 0.2 | 0.5 | | 0.50 | m | 1 | 0.50 | |
| 10 | 20상 | 공동구 | 공동구 균열 | 0.3 | 0.5 | | 0.50 | m | 1 | 0.50 | |
| 11 | 20상 | 공동구 | 공동구 균열 | 0.3 | 0.5 | | 0.50 | m | 3 | 1.50 | |

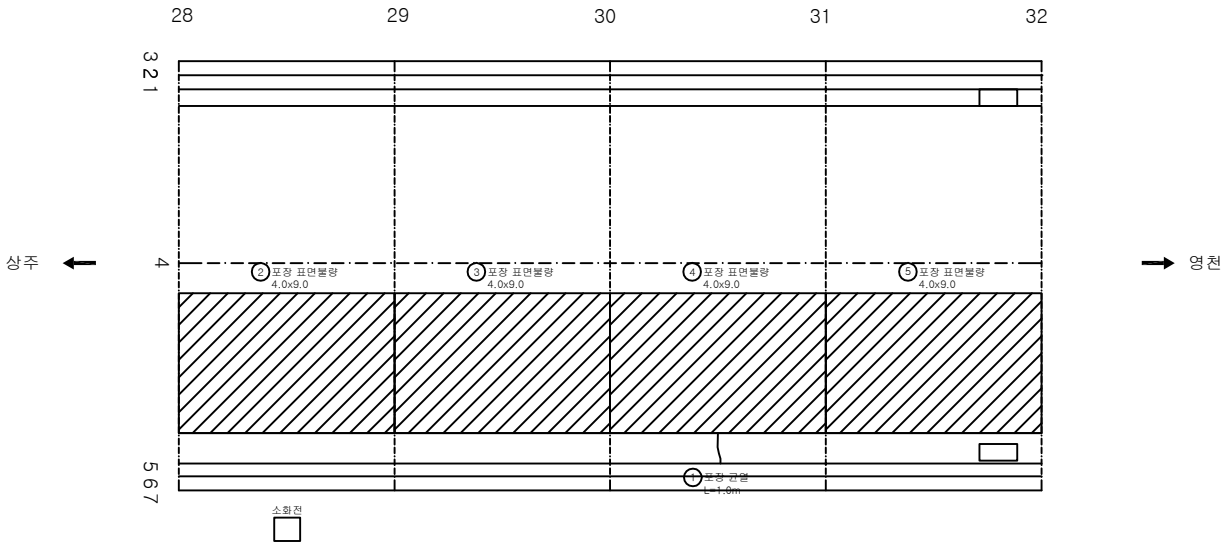
| 번호 | 발생<br>년도 | 부재 | 손상내용 | 손상현황 | | | | | | | 비고 |
|---|---|---|---|---|---|---|---|---|---|---|---|
| 1 | 20상 | 포장 | 포장 균열 | | 1.0 | | 1.00 | m | 1 | 1.00 | |

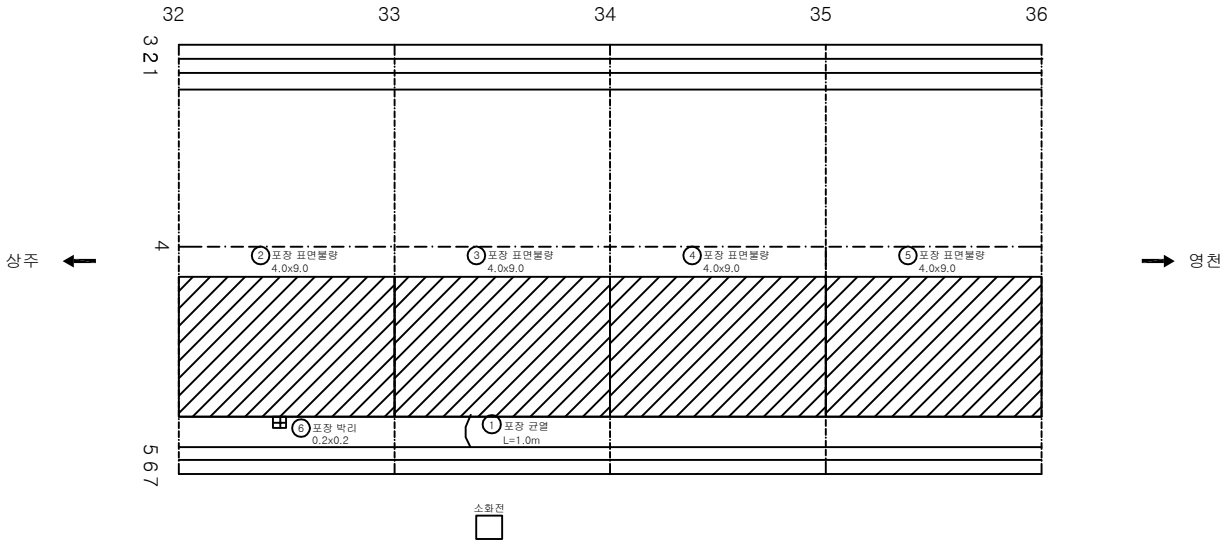
| 번호 | 발생<br>년도 | 부재 | 손상내용 | 손상현황 | | | | | | | 비고 |
|---|---|---|---|---|---|---|---|---|---|---|---|
| 1 | 19하 | 포장 | 포장 균열 | | 1.0 | | 1.00 | m | 1 | 1.00 | |

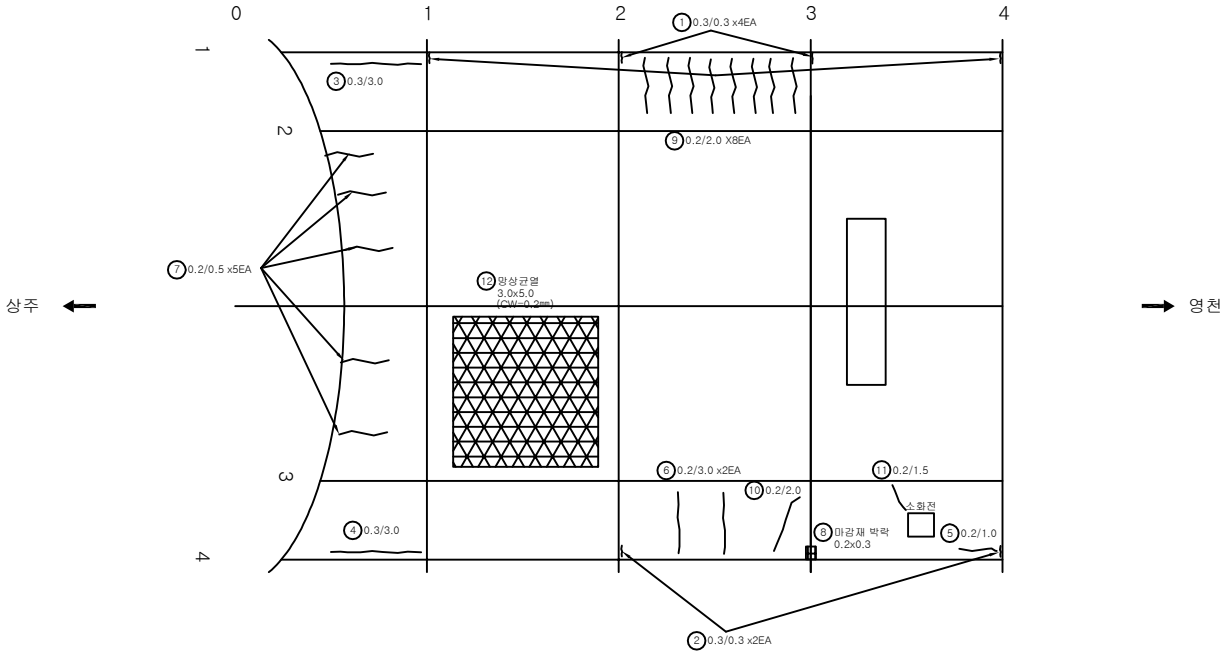
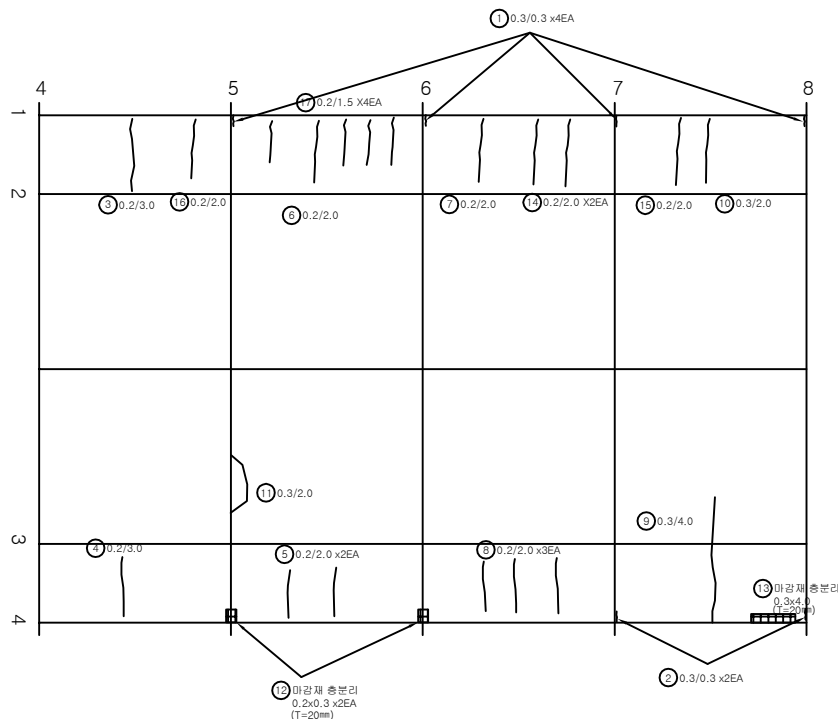
| | | | 도면번호<br>026 |

| 번호 | 발생년도 | 부재 | 손상내용 | 손상현황 | | | | | | | 비고 |
|---|---|---|---|---|---|---|---|---|---|---|---|
| 1 | 19하 | 측벽부 | 균열(Cw=0.3mm이상) | 0.3 | 0.3 | | 0.30 | m | 4 | 1.20 | |
| 2 | 19하 | 측벽부 | 균열(Cw=0.3mm이상) | 0.3 | 0.3 | | 0.30 | m | 2 | 0.60 | |
| 3 | 19하 | 측벽부 | 균열(Cw=0.3mm미만) | 0.2 | 3.0 | | 3.00 | m | 1 | 3.00 | |
| 9 | 19하 | 측벽부 | 균열(Cw=0.3mm이상) | 0.3 | 4.0 | | 4.00 | m | 1 | 4.00 | |
| 10 | 19하 | 측벽부 | 균열(Cw=0.3mm이상) | 0.3 | 2.0 | | 2.00 | m | 1 | 2.00 | |
| 11 | 19하 | 천단부 | 균열(Cw=0.3mm이상) | 0.3 | 2.0 | | 2.00 | m | 1 | 2.00 | |
| 17 | 21상 | 측벽부 | 균열(Cw=0.3mm미만) | 0.2 | 1.5 | | 1.50 | m | 4 | 6.00 | |
