상주영천고속도로 2024~2025년 시설물 안전점검 용역  
(2025년 상반기 정기안전점검)

# 외 관 조 사 망 도

패널식 옹벽 02

2025.04

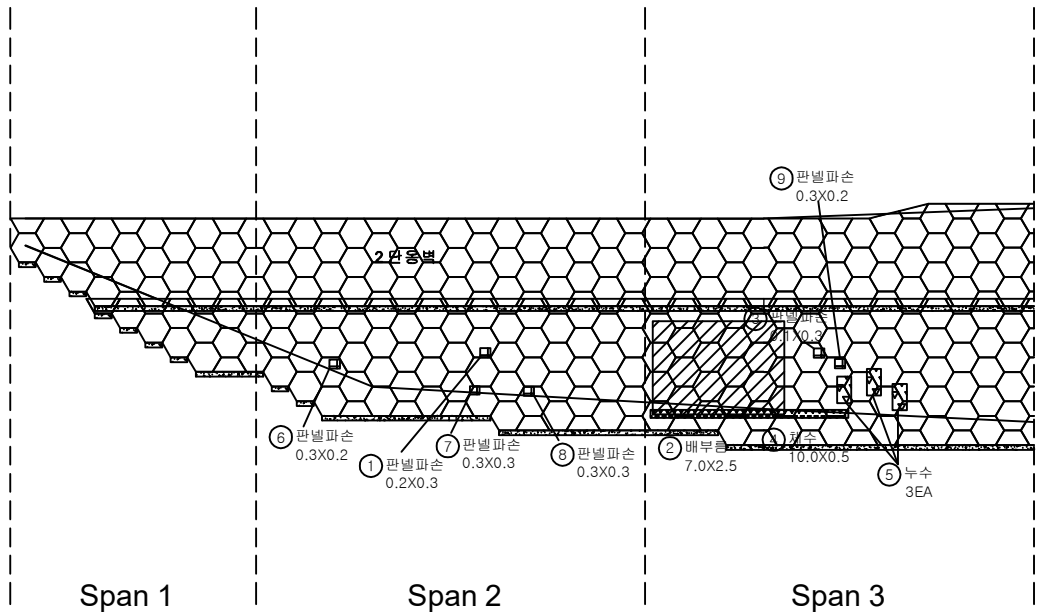
| 도면번호 | 01 |

| 번호 | 구분 | 부재 | 손상내용 | 손상현황 | | | | | | 비고 |
|---|---|---|---|---|---|---|---|---|---|---|
| 1 | 19하 | 옹벽 | 판넬 파손 | | 0.2 | 0.3 | 0.06 | m <sup>2</sup> | 1 | |
| 2 | 20하 | 옹벽 | 배부름 | | 7.0 | 2.5 | 17.5 | m <sup>2</sup> | 1 | |
| 3 | 21하 | 옹벽 | 판넬 파손 | | 0.1 | 0.3 | 0.03 | m <sup>2</sup> | 1 | |
| 4 | 21하 | 옹벽 | 채수 | | 10.0 | 0.5 | 5.00 | m <sup>2</sup> | 1 | |
| 5 | 21하 | 옹벽 | 누수 | | | | 3.00 | EA | 3 | |
| 6 | 23하 | 옹벽 | 판넬 파손 | | 0.3 | 0.2 | 0.06 | m <sup>2</sup> | 1 | |
| 7 | 23하 | 옹벽 | 판넬 파손 | | 0.3 | 0.3 | 0.09 | m <sup>2</sup> | 1 | |
| 8 | 23하 | 옹벽 | 판넬 파손 | | 0.3 | 0.3 | 0.09 | m <sup>2</sup> | 1 | |
| 9 | 23하 | 옹벽 | 판넬 파손 | | 0.3 | 0.2 | 0.06 | m <sup>2</sup> | 1 | |

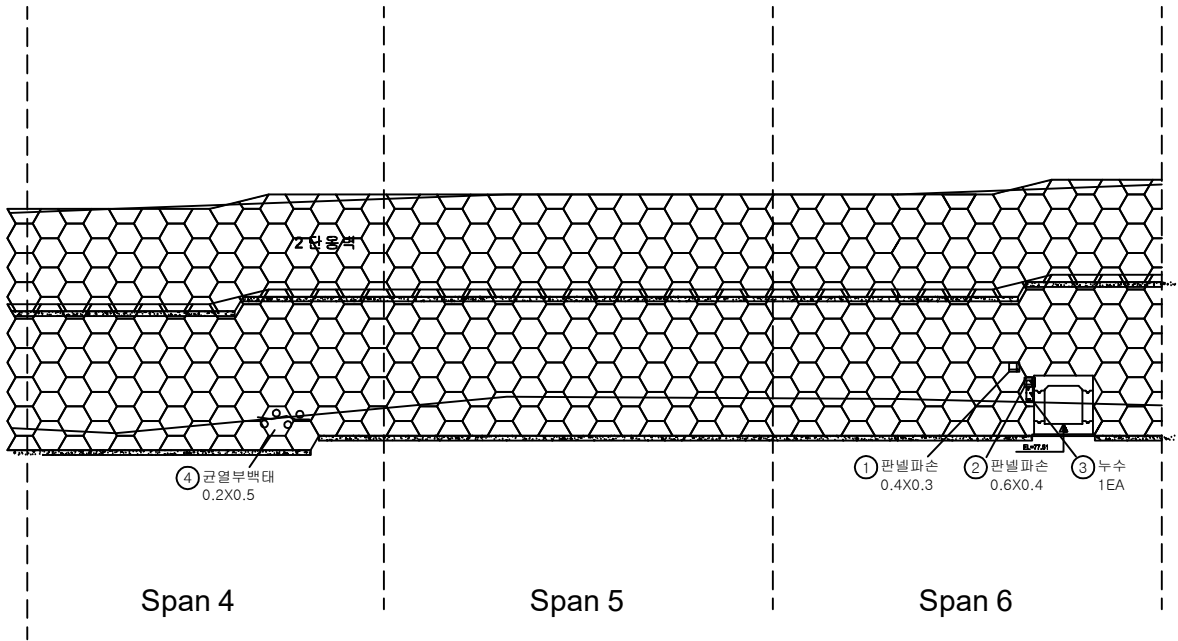
| 도면번호 | 02 |

| 번호 | 구분 | 부재 | 손상내용 | 손상현황 | | | | | | 비고 |
|---|---|---|---|---|---|---|---|---|---|---|
| 1 | 24상 | 옹벽 | 판넬 파손 | | 0.4 | 0.3 | 0.12 | m <sup>2</sup> | 1 | |
| 2 | 24상 | 옹벽 | 판넬 파손 | | 0.6 | 0.4 | 0.24 | m <sup>2</sup> | 1 | |
| 3 | 24상 | 옹벽 | 누수 | | | | 1.00 | EA | 1 | |
| 4 | 25상 | 옹벽 | 균열부백태 | | 0.2 | 0.5 | 0.10 | m <sup>2</sup> | 1 | |

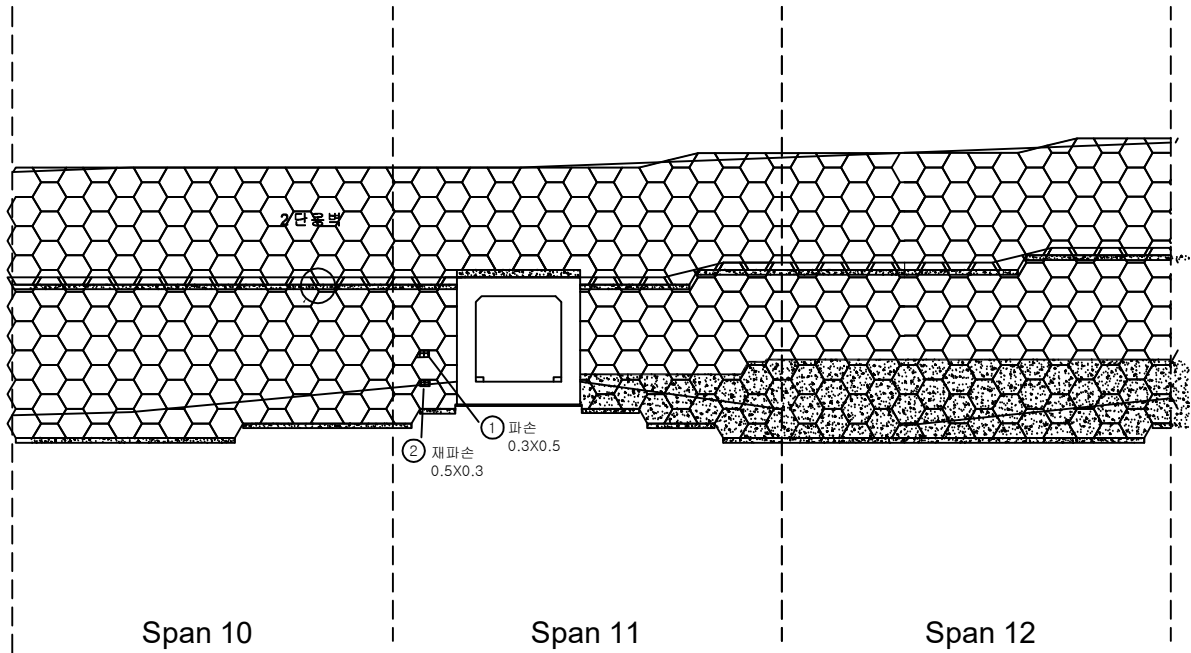
| 도 면 번 호 | 04 |

| 번호 | 구분 | 부재 | 손상내용 | 손상현황 | | | | | | 비고 |
|---|---|---|---|---|---|---|---|---|---|---|
| 1 | 21하 | 옹벽 | 파손 | | 0.3 | 0.5 | 0.15 | m <sup>2</sup> | 1 | |
| 2 | 21하 | 옹벽 | 재파손 | | 0.5 | 0.3 | 0.15 | m <sup>2</sup> | 1 | |
