상주영천고속도로 2024~2025년 시설물 안전점검 용역  
(2025년 상반기 정기안전점검)

# 외 관 조 사 망 도

블럭식 옹벽 03

2025.04

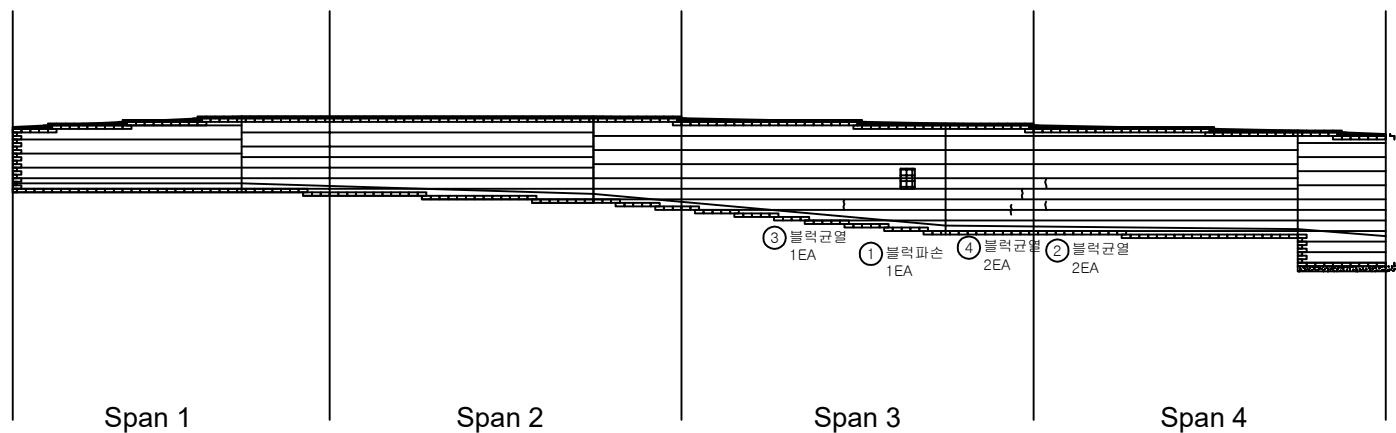
| | | | 도면번호<br>01 |

| 번호 | 구분 | 부재 | 손상내용 | 손상현황 | | | | | | 비고 |
|---|---|---|---|---|---|---|---|---|---|---|
| 1 | 20상 | 옹벽 | 블록 파손 | | | | 1.00 | EA | 1 | |
| 2 | 20상 | 옹벽 | 블록 균열 | | | | 2.00 | EA | 2 | 21'상 보수 |
| 3 | 21하 | 옹벽 | 블록 균열 | | | | 1.00 | EA | 1 | |
| 4 | 21하 | 옹벽 | 블록 균열 | | | | 2.00 | EA | 2 | |

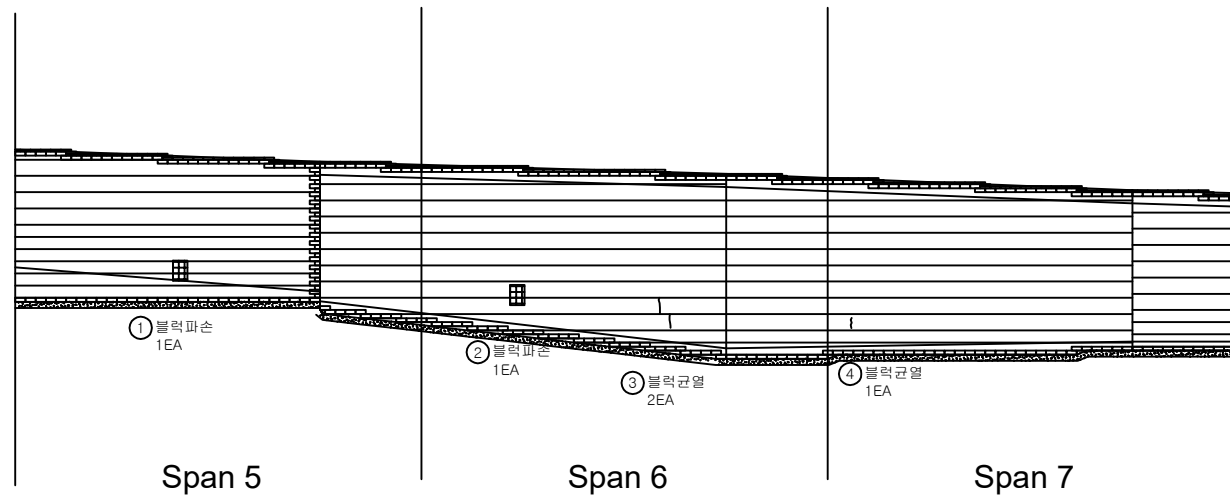
| | | | 도면번호<br>02 |

| 번호 | 구분 | 부재 | 손상내용 | 손상현황 | | | | | | 비고 |
|---|---|---|---|---|---|---|---|---|---|---|
| 1 | 20상 | 옹벽 | 블록 파손 | | | | 1.00 | EA | 1 | |
| 2 | 20상 | 옹벽 | 블록 파손 | | | | 1.00 | EA | 1 | |
| 3 | 20상 | 옹벽 | 블록 균열 | | | | 2.00 | EA | 2 | 21'상 보수 |
| 4 | 21하 | 옹벽 | 블록 균열 | | | | 1.00 | EA | 1 | |
