상주영천고속도로 2024~2025년 시설물 안전점검 용역  
(2025년 상반기 정기안전점검)

# 외 관 조 사 망 도

패널식 옹벽 05

2025.04

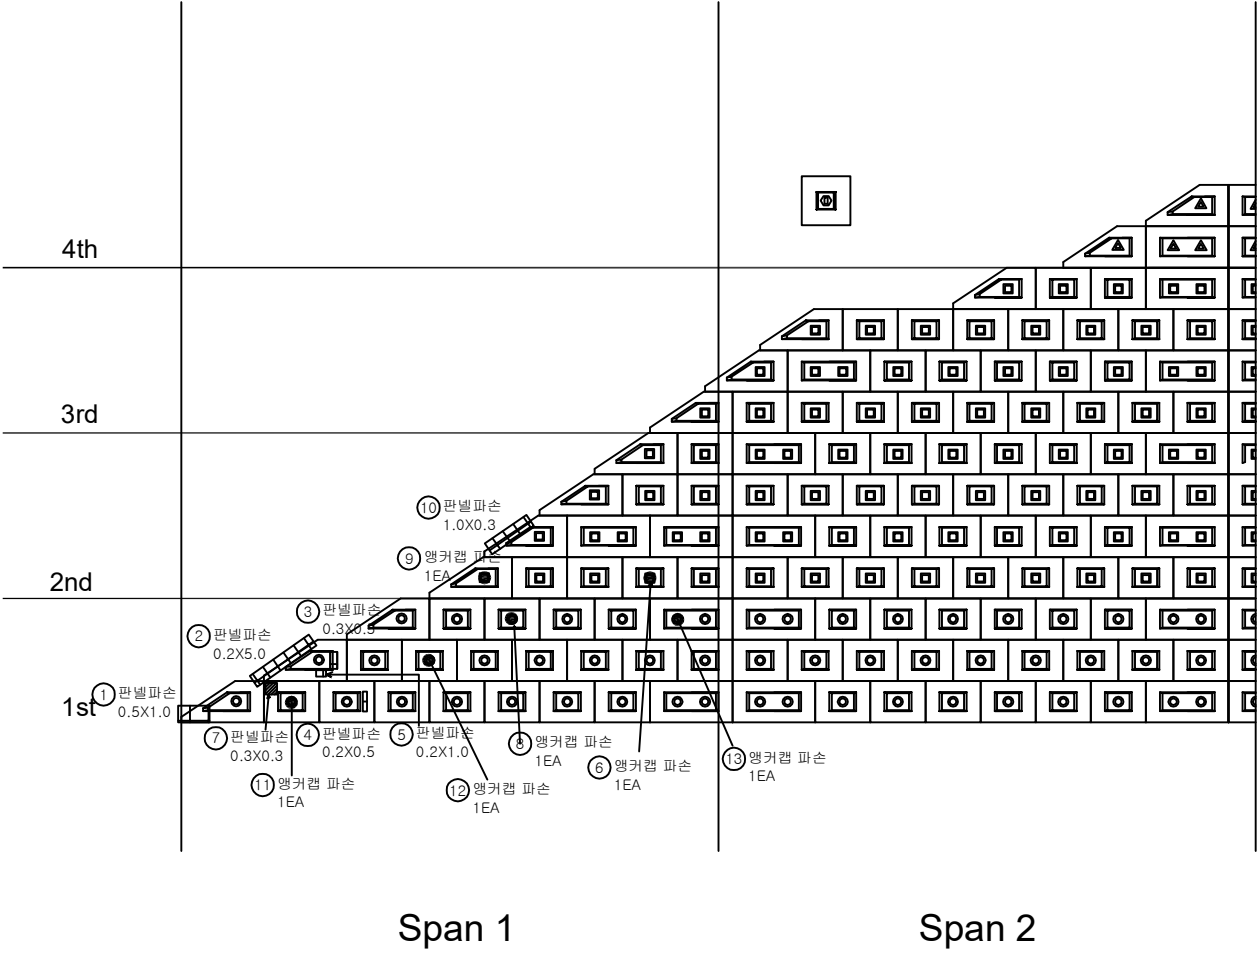
01

| 번호 | 구분 | 부재 | 손상내용 | 손상현황 | | | | | | 비 고 |
|---|---|---|---|---|---|---|---|---|---|---|
| 1 | 19하 | 옹벽 | 판넬 파손 | | 0.5 | 1.0 | 0.50 | m <sup>2</sup> | 1 | |
| 2 | 19하 | 옹벽 | 판넬 파손 | | 0.2 | 5.0 | 1.00 | m <sup>2</sup> | 1 | |
| 3 | 19하 | 옹벽 | 판넬 파손 | | 0.3 | 0.5 | 0.15 | m <sup>2</sup> | 1 | |
| 4 | 19하 | 옹벽 | 판넬 파손 | | 0.2 | 0.5 | 0.10 | m <sup>2</sup> | 1 | |
| 5 | 19하 | 옹벽 | 판넬 파손 | | 0.2 | 1.0 | 0.20 | m <sup>2</sup> | 1 | |
| 6 | 19하 | 옹벽 | 앵커캡 파손 | | | | 1.00 | EA | 1 | |
| 7 | 20하 | 옹벽 | 판넬 파손 | | 0.3 | 0.3 | 0.09 | m <sup>2</sup> | 1 | |
| 8 | 21상 | 옹벽 | 앵커캡 파손 | | | | 1.00 | EA | 1 | |
| 9 | 21상 | 옹벽 | 앵커캡 파손 | | | | 1.00 | EA | 1 | |
| 10 | 21하 | 옹벽 | 판넬 파손 | | 1.0 | 0.3 | 0.30 | m <sup>2</sup> | 1 | |
| 11 | 25상 | 옹벽 | 앵커캡 파손 | | | | 1.00 | EA | 1 | |
| 12 | 25상 | 옹벽 | 앵커캡 파손 | | | | 1.00 | EA | 1 | |
| 13 | 25상 | 옹벽 | 앵커캡 파손 | | | | 1.00 | EA | 1 | |

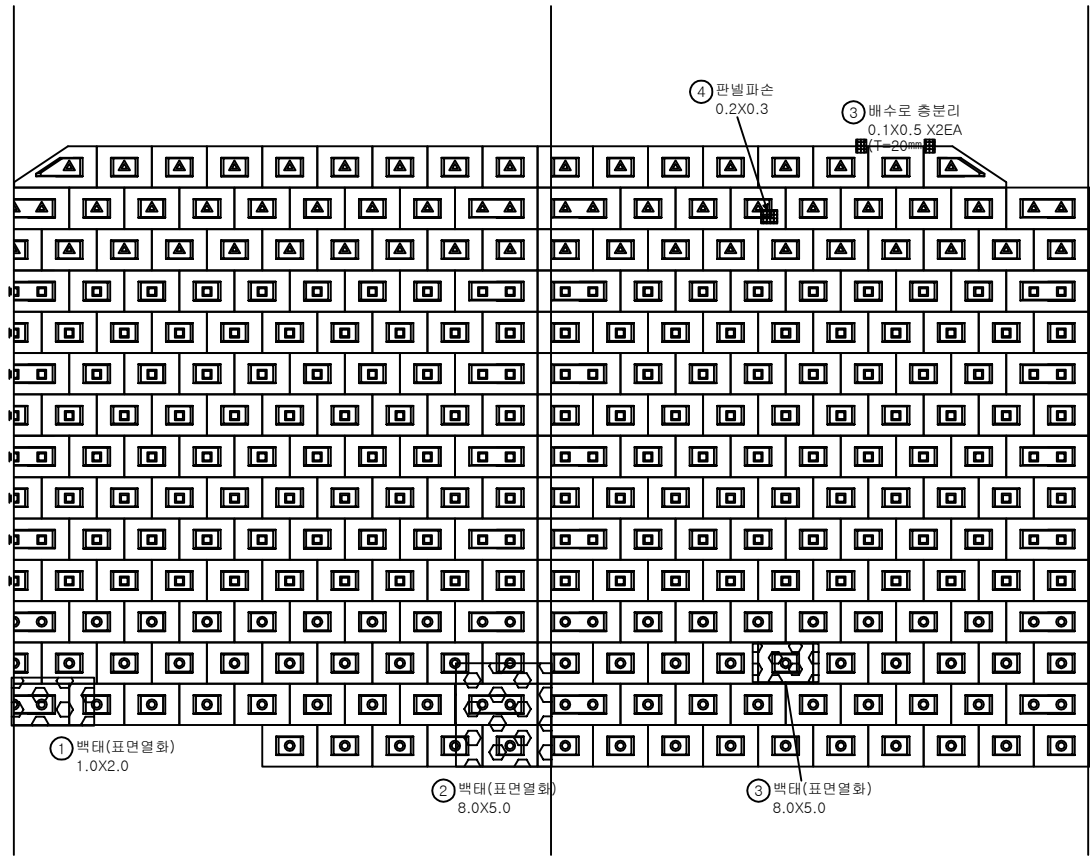
02

| 번호 | 구분 | 부재 | 손상내용 | 손상현황 | | | | | | 비 고 |
|---|---|---|---|---|---|---|---|---|---|---|
| 1 | 19하 | 옹벽 | 백태(표면열화) | | 1.0 | 2.0 | 2.00 | m <sup>2</sup> | 1 | |
| 2 | 19하 | 옹벽 | 백태(표면열화) | | 8.0 | 5.0 | 40.00 | m <sup>2</sup> | 1 | |
| 3 | 20상 | 배수시설 | 배수로 층분리 | | 0.1 | 0.5 | 0.10 | m <sup>2</sup> | 2 | |
| 4 | 21상 | 옹벽 | 판넬 파손 | | 0.2 | 0.3 | 0.06 | m <sup>2</sup> | 1 | |
| 5 | 25상 | 옹벽 | 백태(표면열화) | | 8.0 | 5.0 | 40.00 | m <sup>2</sup> | 1 | |

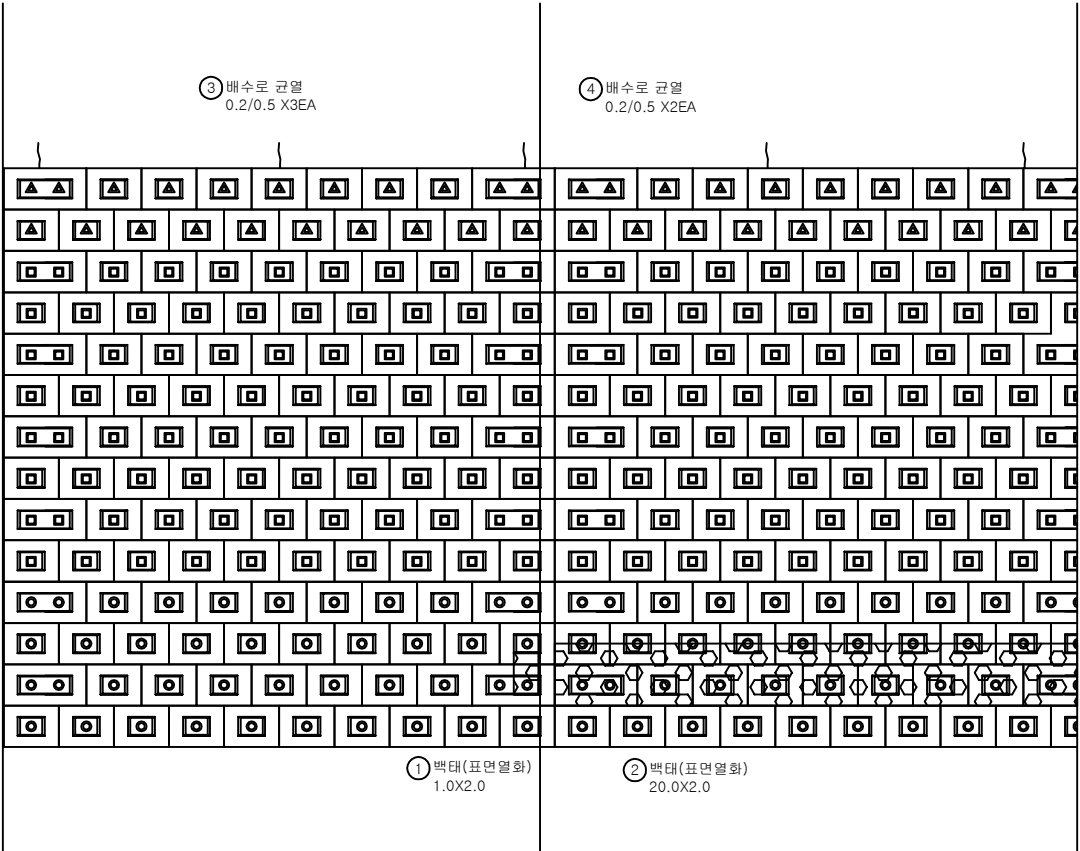
도면번호  
03

| 번호 | 구분 | 부재 | 손상내용 | 손상현황 | | | | | | 비 고 |
|---|---|---|---|---|---|---|---|---|---|---|
| 1 | 19하 | 옹벽 | 백태(표면열화) | | 1.0 | 2.0 | 2.00 | m <sup>2</sup> | 1 | |
| 2 | 19하 | 옹벽 | 백태(표면열화) | | 20.0 | 2.0 | 40.00 | m <sup>2</sup> | 1 | |
| 3 | 20상 | 배수시설 | 배수로 균열 | 0.2 | 0.5 | | 1.50 | m | 3 | |
| 4 | 20상 | 배수시설 | 배수로 균열 | 0.2 | 0.5 | | 1.00 | m | 2 | |

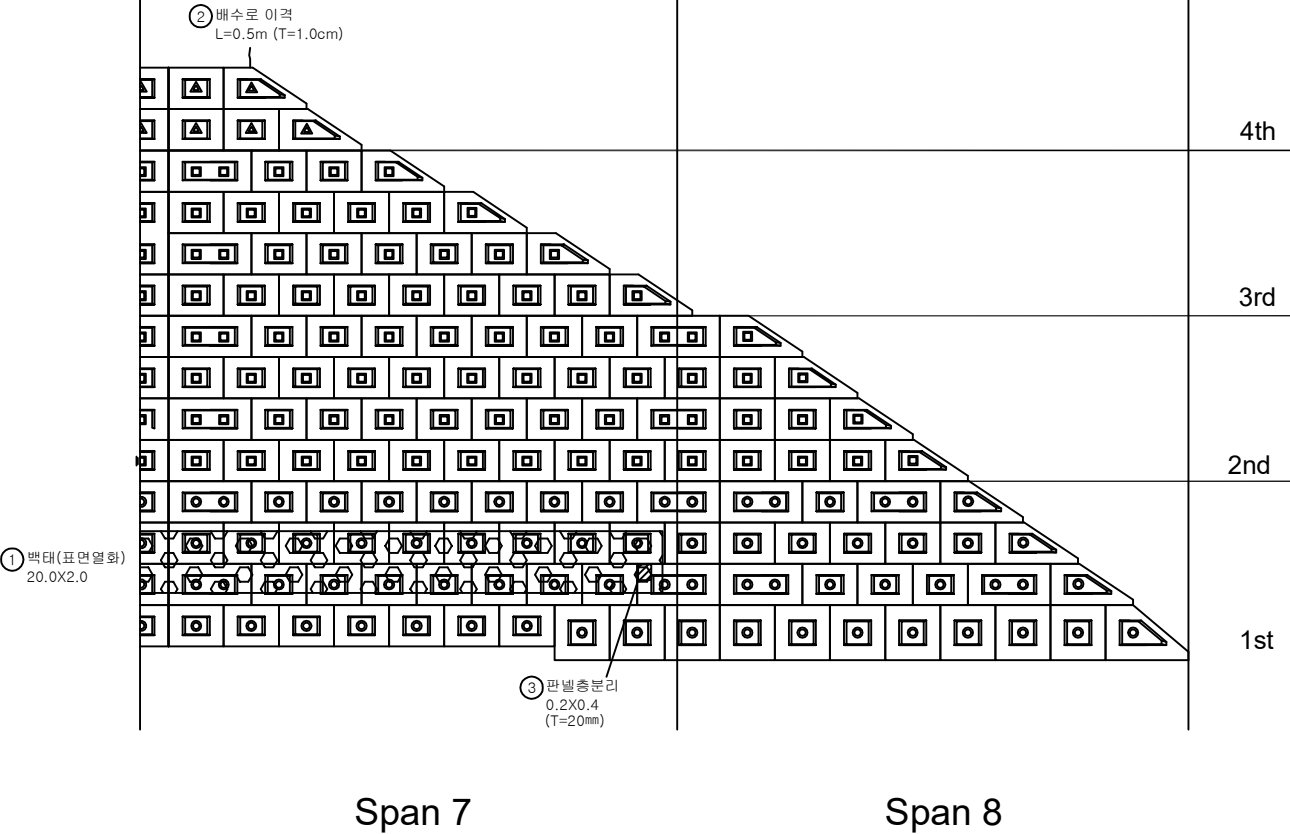
04

| 번호 | 구분 | 부재 | 손상내용 | 손상현황 | | | | | | 비고 |
|---|---|---|---|---|---|---|---|---|---|---|
| 1 | 19하 | 옹벽 | 백태(표면열화) | | 20.0 | 2.0 | 40.00 | m <sup>2</sup> | 1 | |
| 2 | 20상 | 배수시설 | 배수로 이격 | | 0.5 | | 0.50 | m | 1 | |
| 3 | 23하 | 옹벽 | 판넬 층분리 | | 0.2 | 0.4 | 0.08 | m <sup>2</sup> | 1 | |
