상주영천고속도로 2024~2025년 시설물 안전점검 용역  
(2025년 상반기 정기안전점검)

# 외 관 조 사 망 도

블럭식 옹벽 09

2025.04

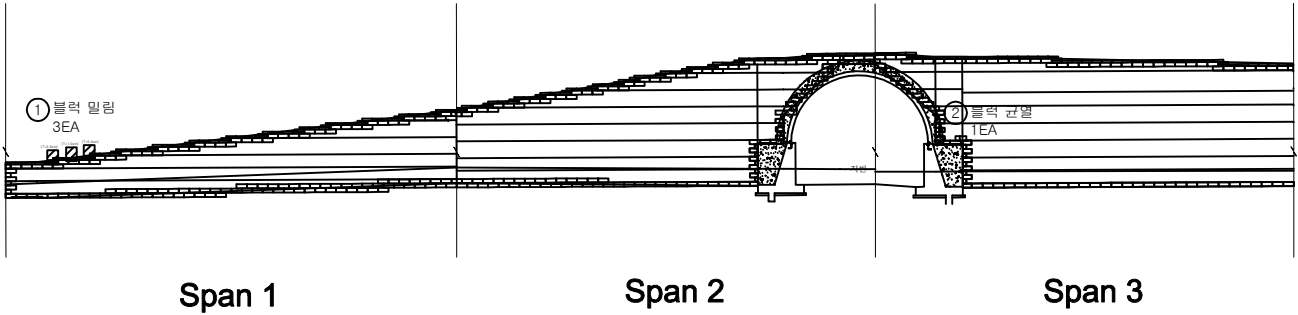
발주처 상주영천고속도로(주)  
용역명 상주영천고속도로 2024~2025년 시설물 안전점검 용역  
(2025년 상반기 정기안전점검)  
점검기관 (주)명성엔지니어링  
도면번호 01

| 번호 | 구분 | 부재 | 손상내용 | 손상현황 | | | | | | 비고 |
|---|---|---|---|---|---|---|---|---|---|---|
| 1 | 20상 | 옹벽 | 블록 밀림 | | | | 3.00 | EA | 3 | |
| 2 | 25상 | 옹벽 | 블록 균열 | | | | 1.00 | EA | 1 | |
