상주영천고속도로 2024~2025년 시설물 안전점검 용역  
(2025년 상반기 정기안전점검)

# 외 관 조 사 망 도

패널식 옹벽 10

2025.04

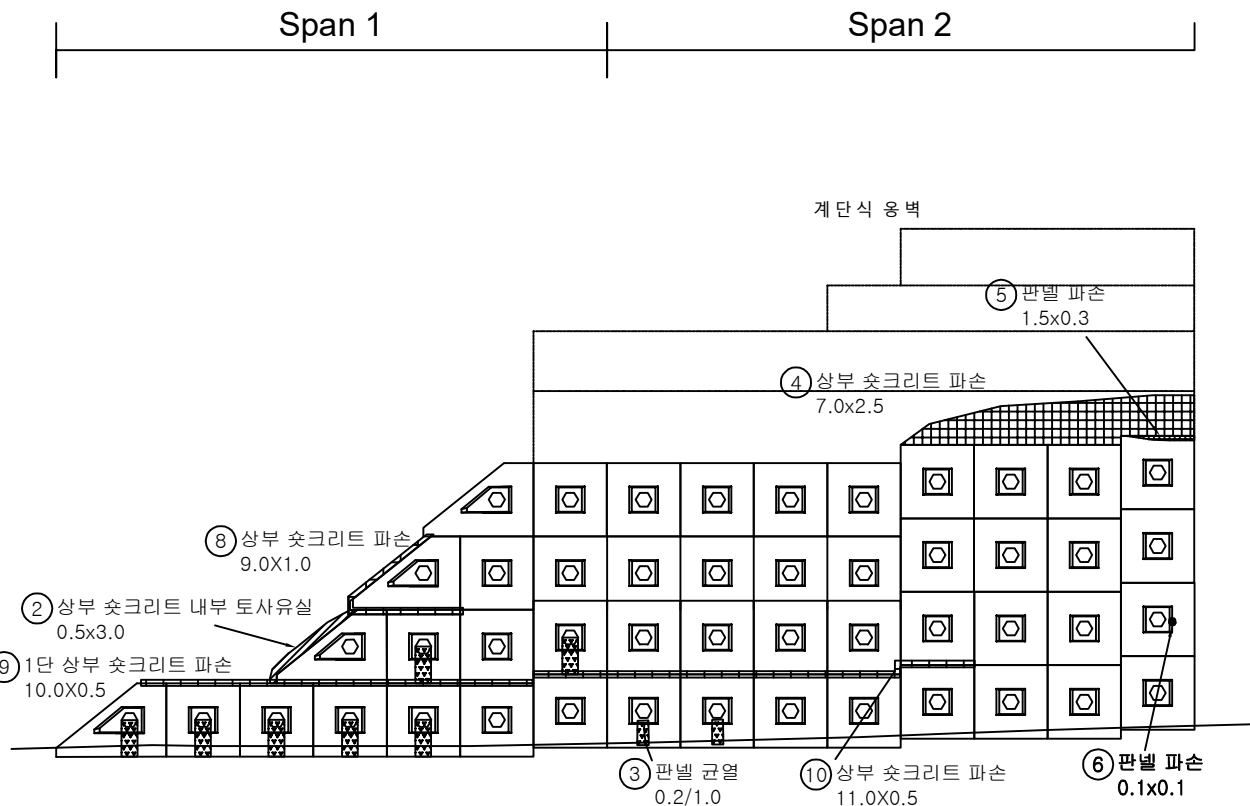
① ⑦ 앵커캡 누수흔적(누수) 9EA

\*옹벽 내 스킨리트 전 구간 열화

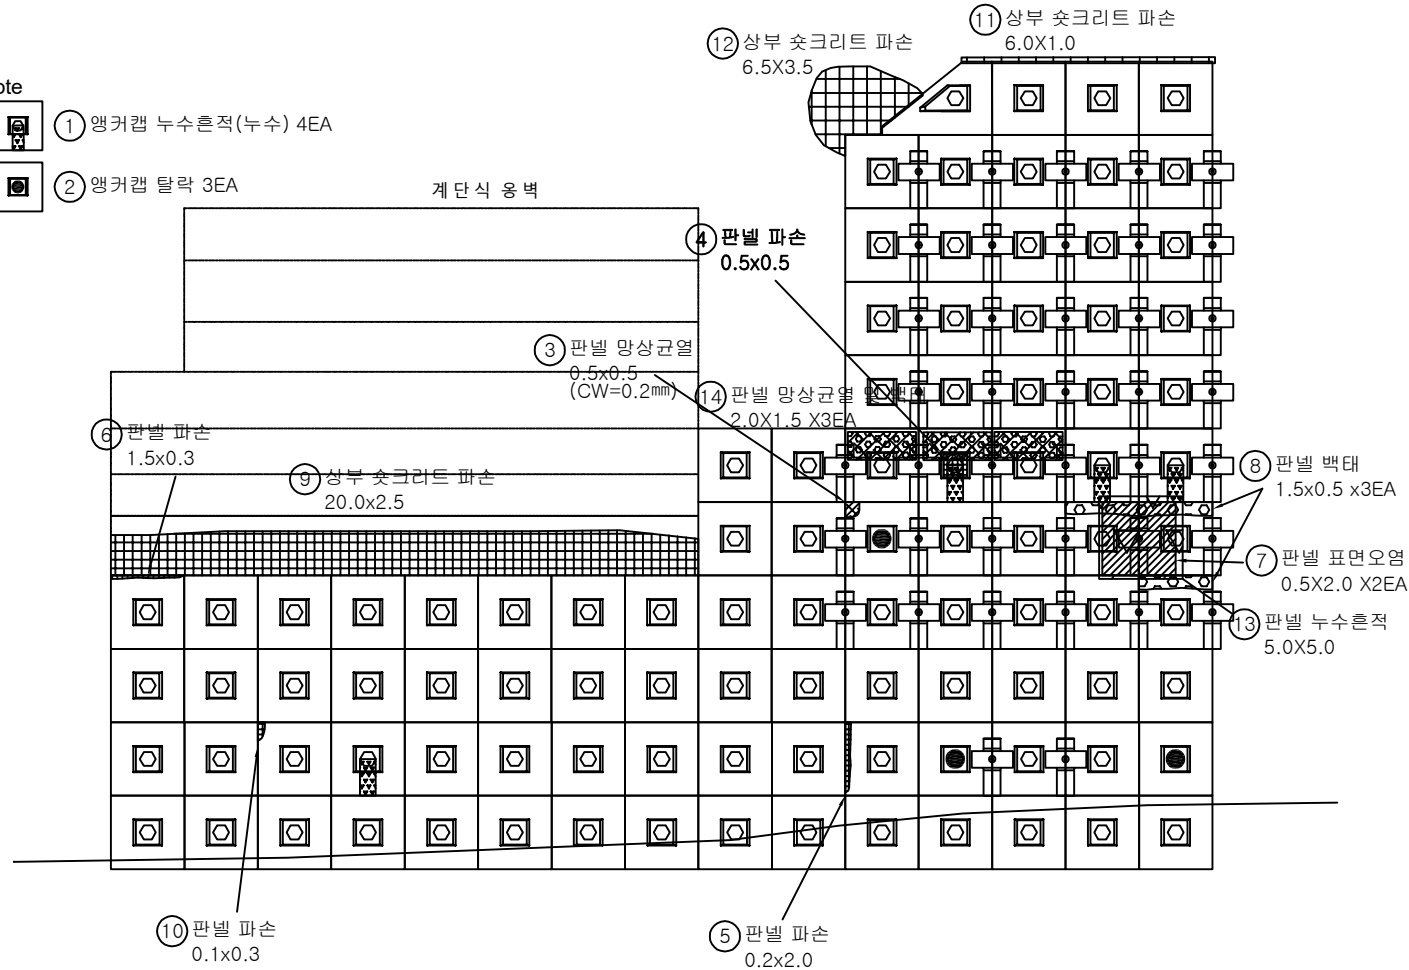
계단식 옹벽

\*옹벽 내 슛크리트 전 구간 열화

① 앵커캡 누수흔적(누수) 4EA

② 앵커캡 탈락 3EA

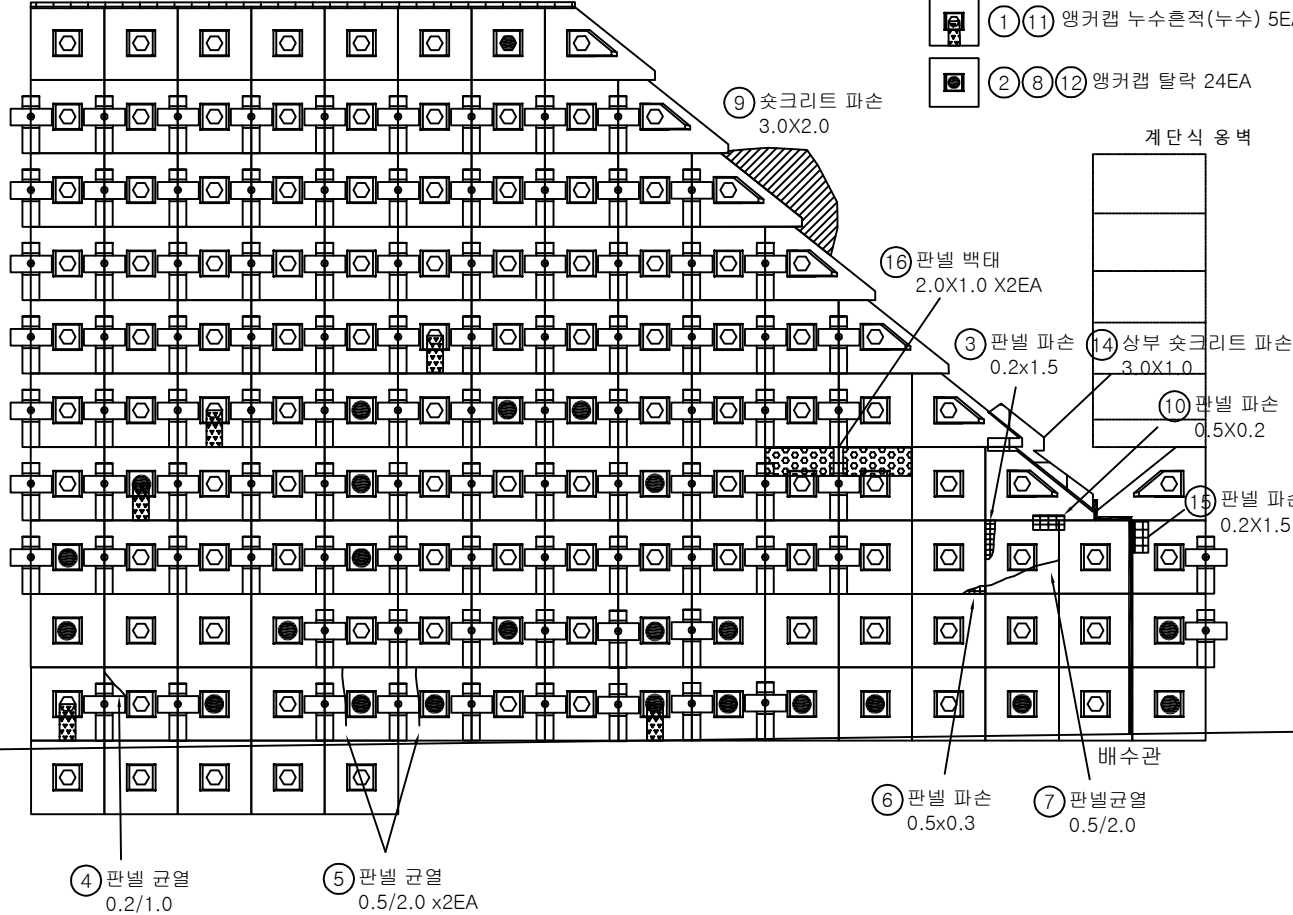
\*옹벽 내 슛크리트 전구간 열화

⑬ 상부 슛크리트 파손  
14.0X1.0

- ① ⑪ 앵커캡 누수흔적(누수) 5EA  
② ⑧ ⑫ 앵커캡 탈락 24EA

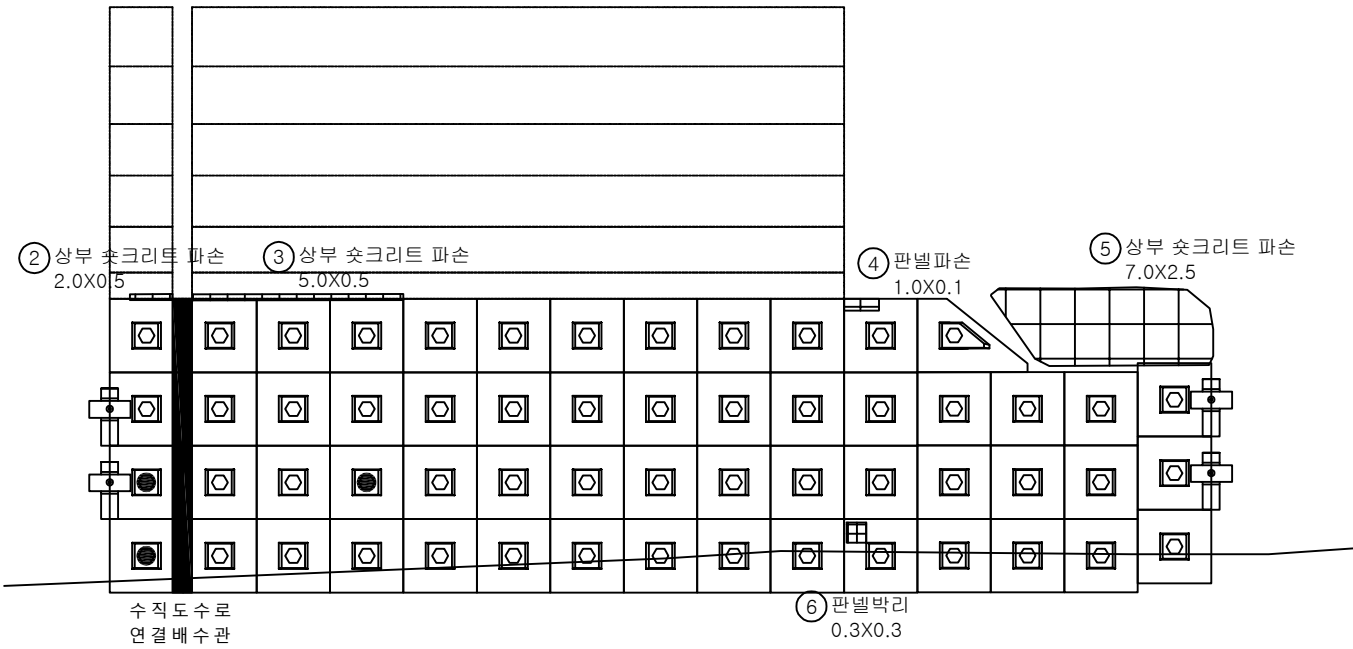
계단식 웅벽

① 앵커캡 탈락 3EA

\*웅벽 내 슛크리트 전구간 열화

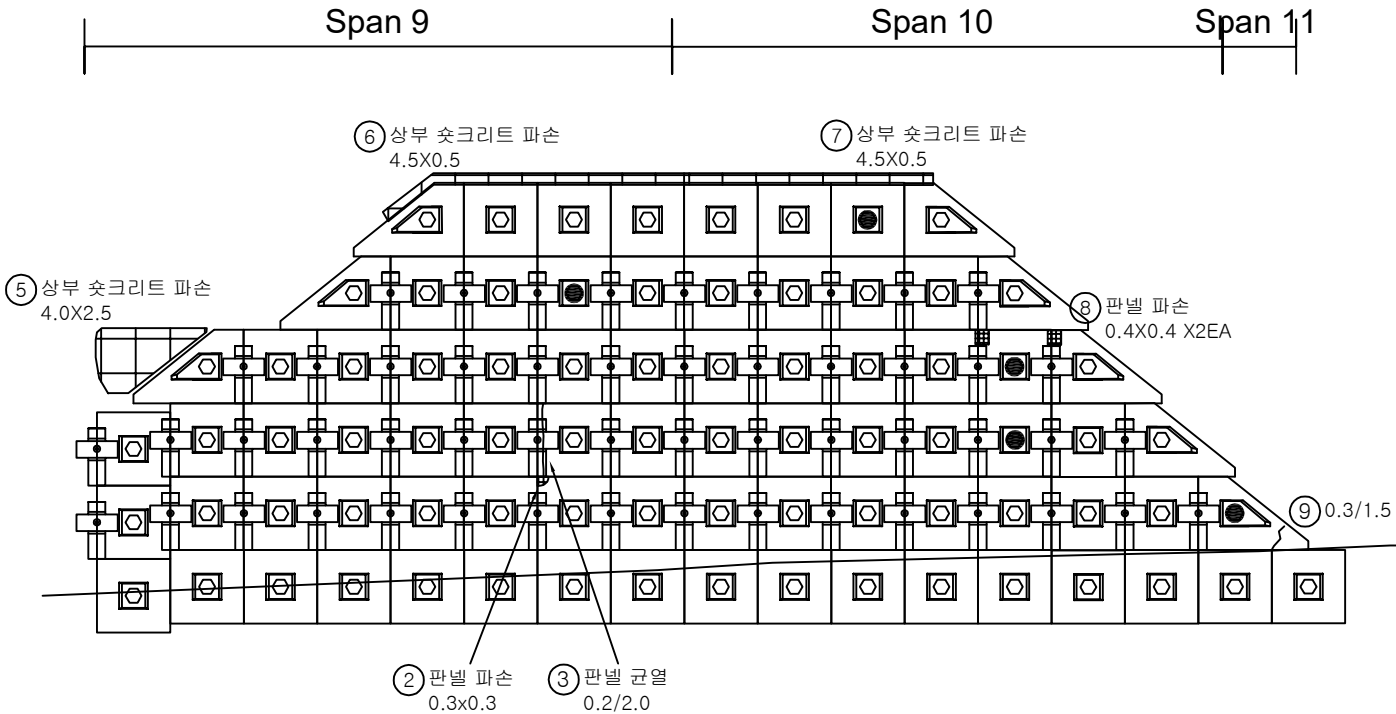
\*옹벽 내 슛크리트 전구간 열화
