상주영천고속도로 2024~2025년 시설물 안전점검 용역  
(2025년 상반기 정기안전점검)

# 외 관 조 사 망 도

패널식 옹벽 12

2025.04

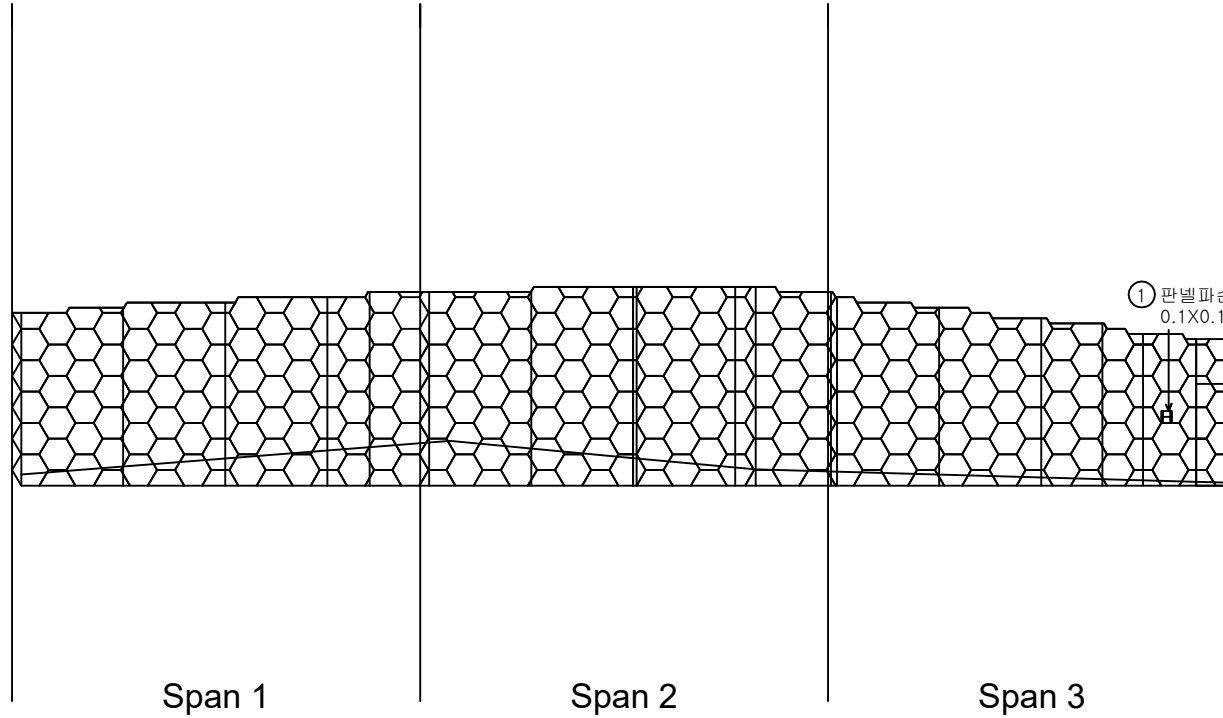
| 번호 | 구분 | 부재 | 손상내용 | 손상현황 | | | | | | 비고 |
|---|---|---|---|---|---|---|---|---|---|---|
| 1 | 1954 | 옹벽 | 판넬 파손 | | 0.1 | 0.1 | 0.01 | ㎡ | 1 | |

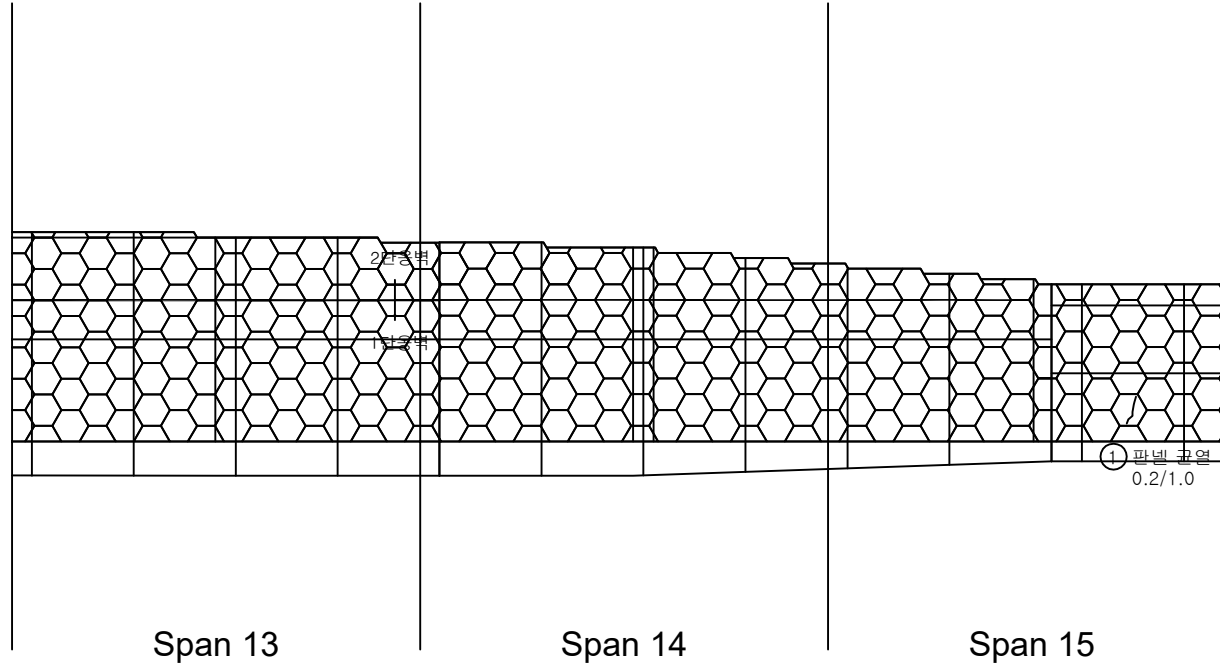
| 번호 | 구분 | 부재 | 손상내용 | 손상현황 | | | | | | 비 고 |
|---|---|---|---|---|---|---|---|---|---|---|
| 1 | 218 | 옹벽 | 판넬 균열 | 0.2 | 1.0 | | 1.00 | m | 1 | |

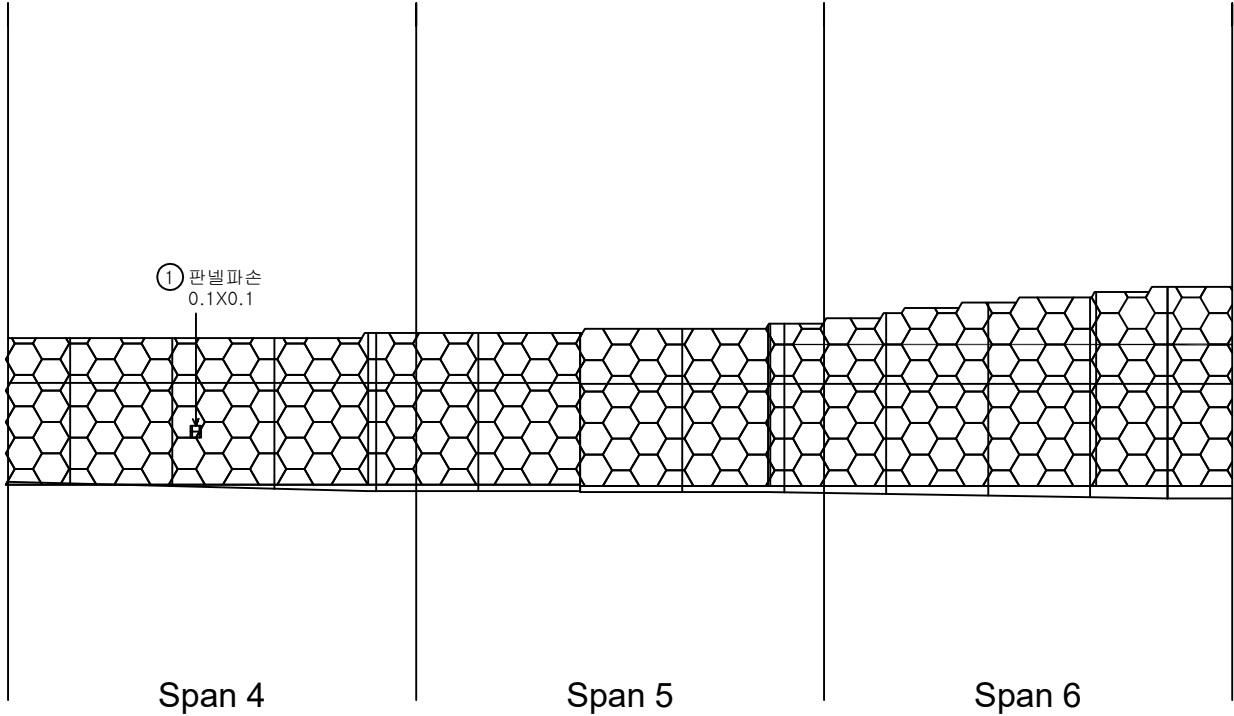
| 번호 | 구분 | 부재 | 손상내용 | 손상현황 | | | | | | 비고 |
|---|---|---|---|---|---|---|---|---|---|---|
| 1 | 1954 | 옹벽 | 판넬 파손 | | 0.1 | 0.1 | 0.01 | ㎡ | 1 | |

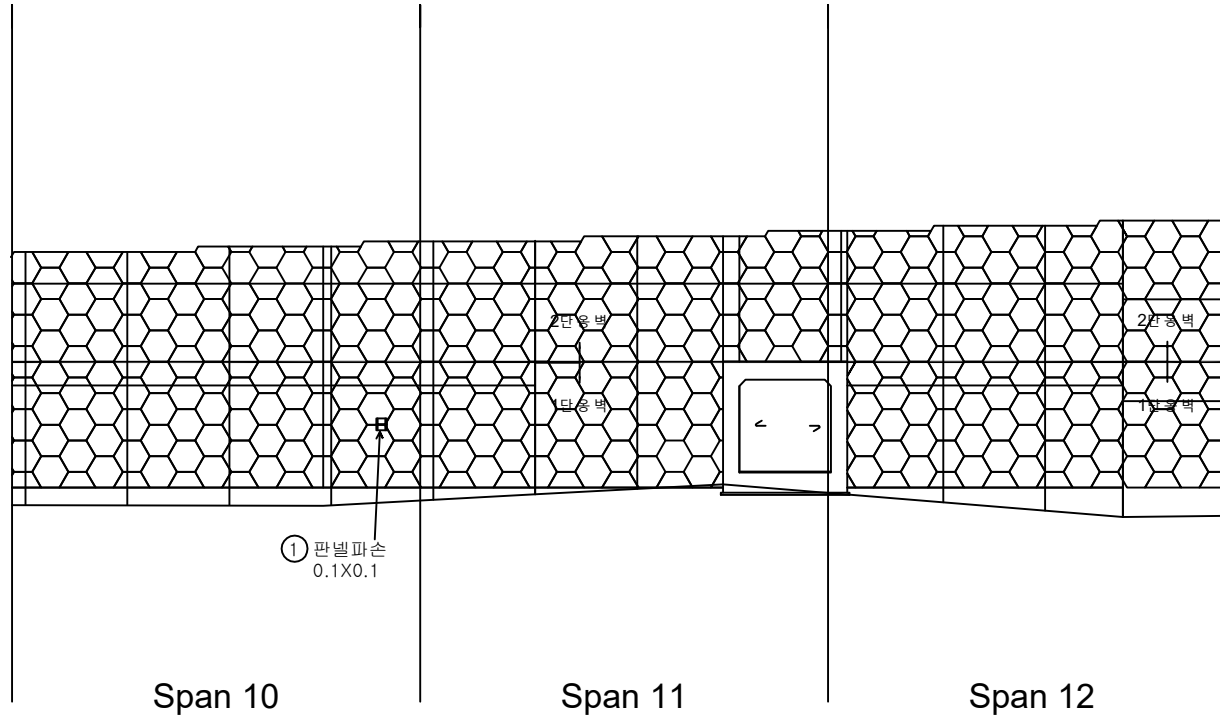
| 번호 | 구분 | 부재 | 손상내용 | 손상현황 | | | | | | 비고 |
|---|---|---|---|---|---|---|---|---|---|---|
| 1 | 1954 | 옹벽 | 판넬 파손 | | 0.1 | 0.1 | 0.01 | ㎡ | 1 | |

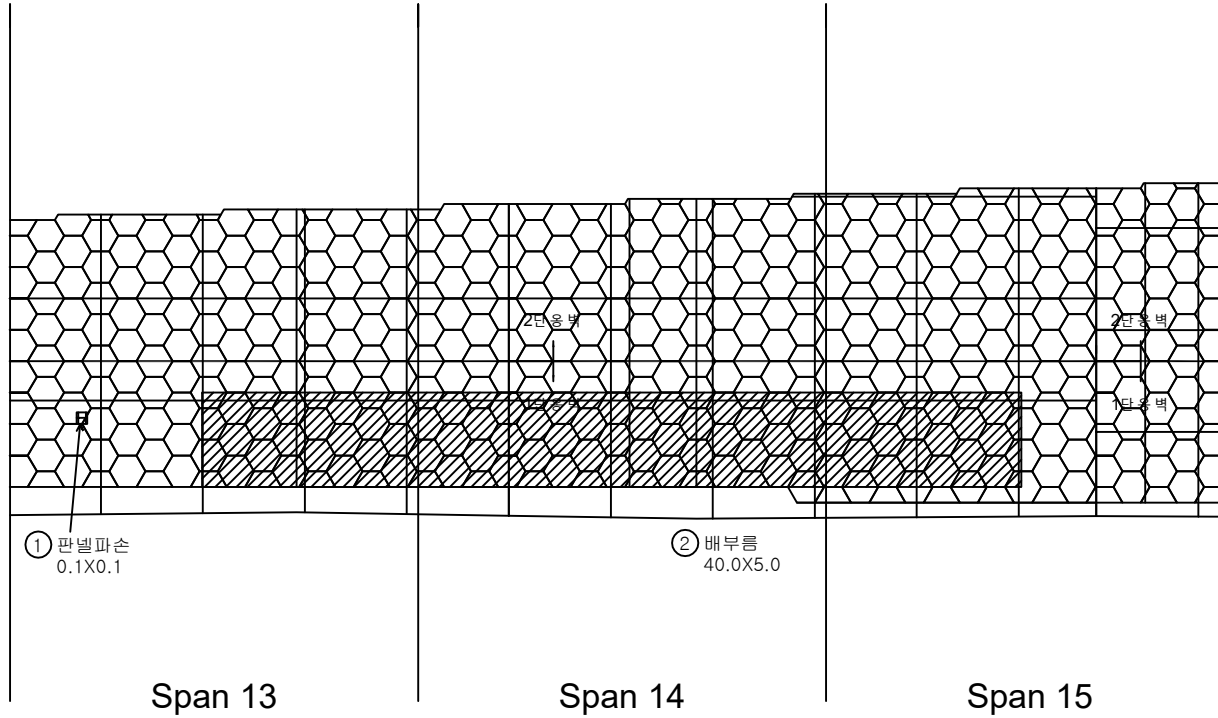
| 번호 | 구분 | 부재 | 손상내용 | 손상현황 | | | | | | 비고 |
|---|---|---|---|---|---|---|---|---|---|---|
| 1 | 19타 | 옹벽 | 판넬 파손 | | 0.1 | 0.1 | 0.01 | m <sup>2</sup> | 1 | |
| 2 | 19타 | 옹벽 | 배부름 | | 40.0 | 5.0 | 200.00 | m <sup>2</sup> | 1 | |

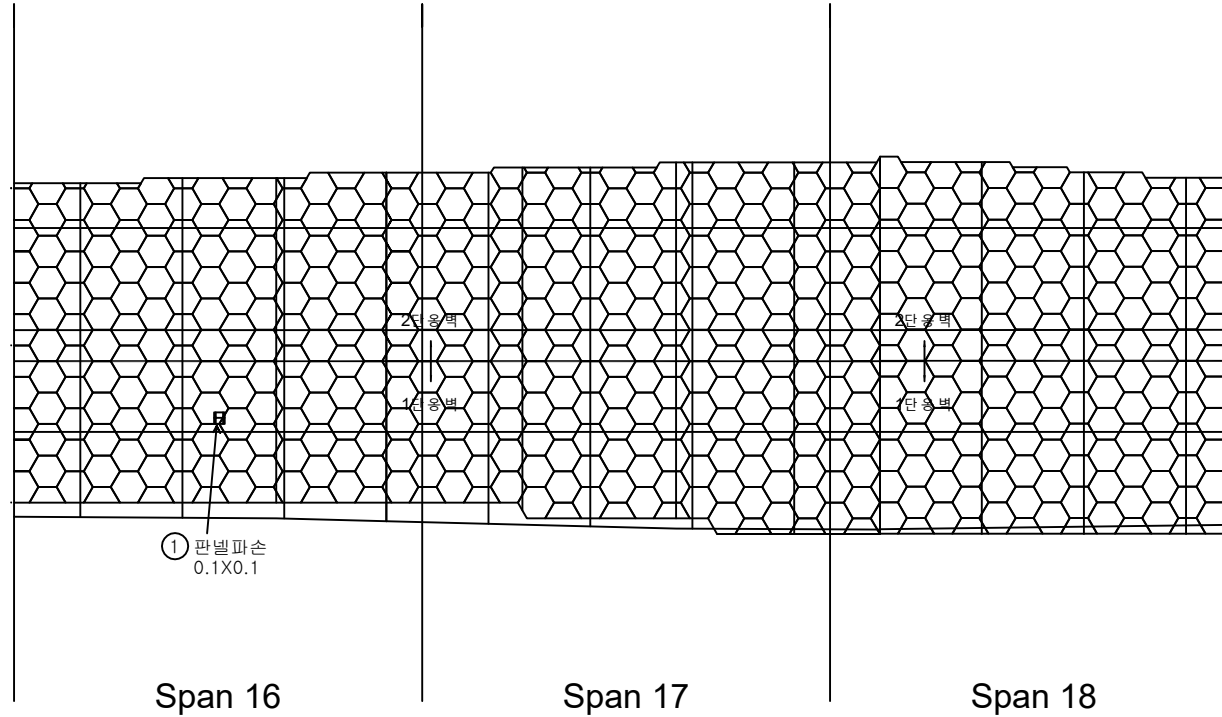
| 번호 | 구분 | 부재 | 손상내용 | 손상현황 | | | | | | 비고 |
|---|---|---|---|---|---|---|---|---|---|---|
| 1 | 19대 | 옹벽 | 판넬 파손 | | 0.1 | 0.1 | 0.01 | m <sup>2</sup> | 1 | |

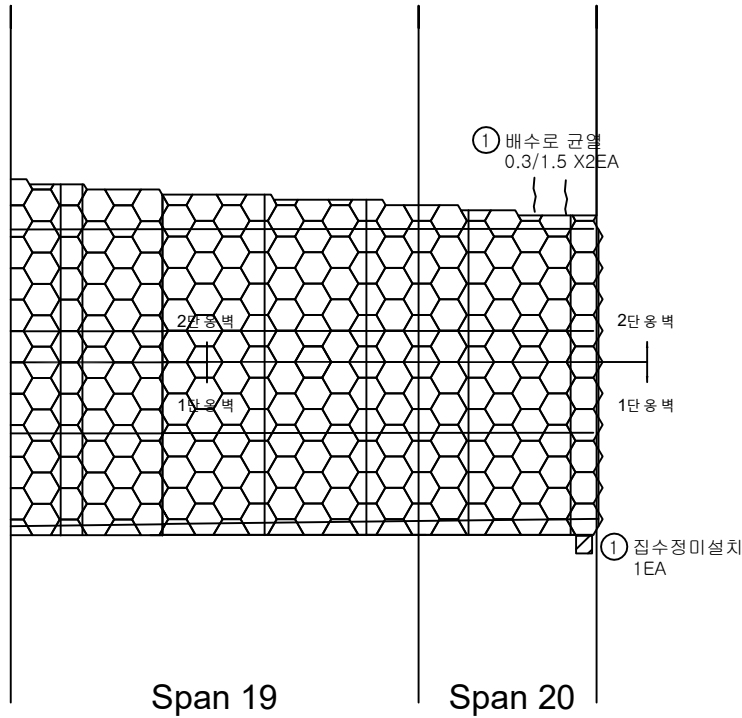
| 번호 | 구분 | 부재 | 손상내용 | 손상현황 | | | | | | 비고 |
|---|---|---|---|---|---|---|---|---|---|---|
| 1 | 19하 | 옹벽 | 집수정 미설치 | | | | 1.00 | EA | 1 | |
| 2 | 25하 | 배수시설 | 배수로 관열 | 0.3 | 1.5 | | 3.00 | m | 2 | |

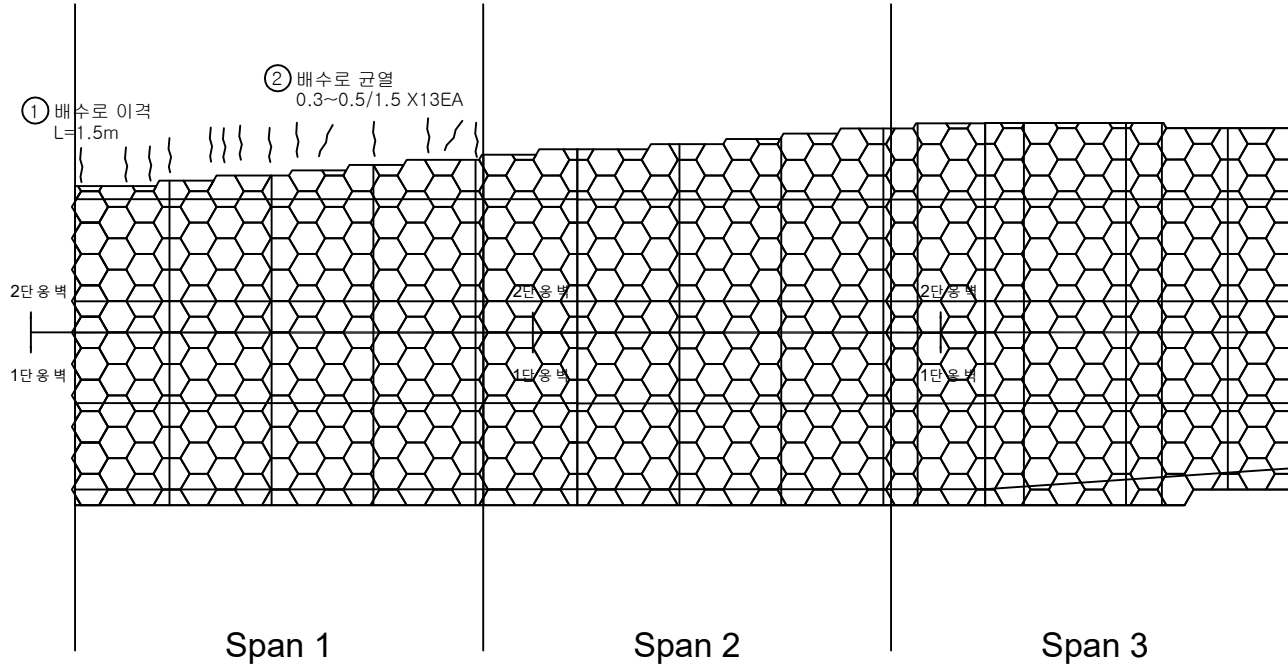
| 번호 | 구분 | 부재 | 손상내용 | 손상현황 | | | | | | 비고 |
|---|---|---|---|---|---|---|---|---|---|---|
| 1 | 25타 | 배수시설 | 배수로 이격 | | 1.5 | | 1.50 | m | 1 | |
| 2 | 25타 | 배수시설 | 배수로 균열 | 0.3~0.5 | 1.5 | | 19.50 | m | 13 | |
