상주영천고속도로 2024~2025년 시설물 안전점검 용역  
(2025년 상반기 정기안전점검)

# 외 관 조 사 망 도

패널식 옹벽 13

2025.04

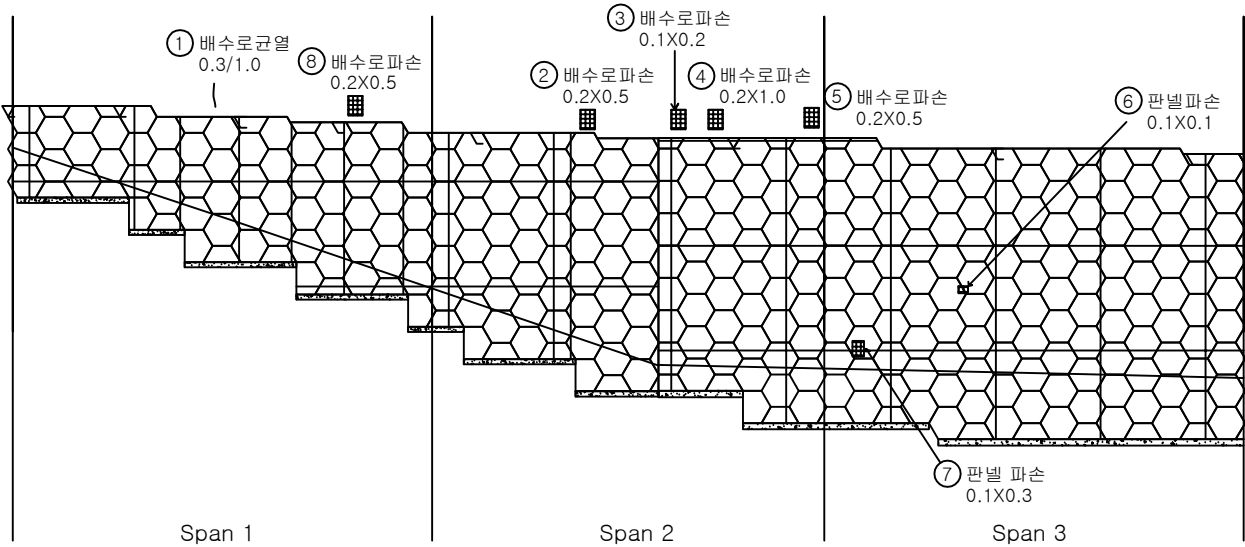
| 번호 | 구분 | 부재 | 손상내용 | 손상현황 | | | | | | 비고 |
|---|---|---|---|---|---|---|---|---|---|---|
| 1 | 19타 | 배수시설 | 배수로 균열 | 0.3 | 1.0 | | 1.00 | m | 1 | |
| 2 | 19타 | 배수시설 | 배수로 파손 | | 0.2 | 0.5 | 0.10 | m² | 1 | |
| 3 | 19타 | 배수시설 | 배수로 파손 | | 0.1 | 0.2 | 0.02 | m² | 1 | |
| 4 | 19타 | 배수시설 | 배수로 파손 | | 0.2 | 1.0 | 0.20 | m² | 1 | |
| 5 | 19타 | 배수시설 | 배수로 파손 | | 0.2 | 0.5 | 0.10 | m² | 1 | |
| 6 | 19타 | 옹벽 | 판넬 파손 | | 0.1 | 0.1 | 0.01 | m² | 1 | |
| 7 | 21타 | 옹벽 | 판넬 파손 | | 0.1 | 0.3 | 0.03 | m² | 1 | |
| 8 | 23타 | 배수시설 | 배수로 파손 | | 0.2 | 0.5 | 0.10 | m² | 1 | |

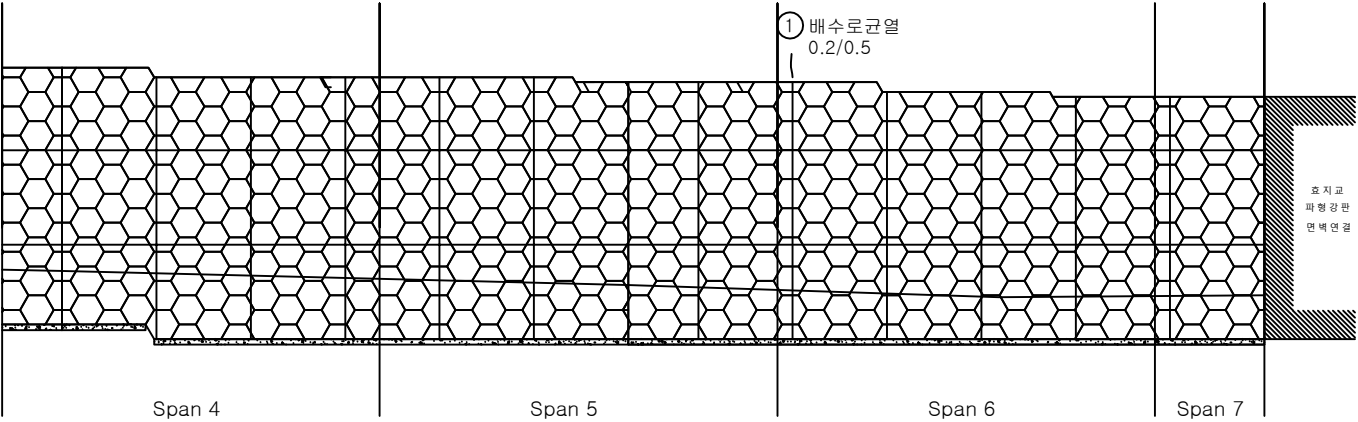
| 번호 | 구분 | 부재 | 손상내용 | 손상현황 | | | | | | 비고 |
|---|---|---|---|---|---|---|---|---|---|---|
| 1 | 19라 | 배수시설 | 배수로 균열 | 0.2 | 0.5 | | 0.50 | m | 1 | |
