상주영천고속도로 2024~2025년 시설물 안전점검 용역  
(2025년 상반기 정기안전점검)

# 외 관 조 사 망 도

패널식 옹벽 14

2025.04

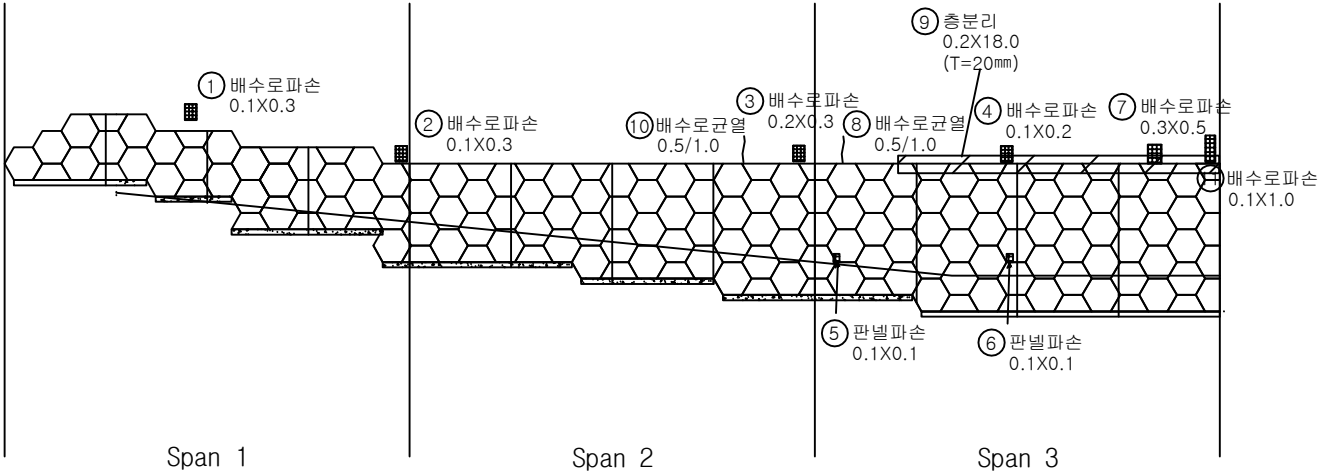
01

| 번호 | 구분 | 부재 | 손상내용 | 손상현황 | | | | | | 비고 |
|---|---|---|---|---|---|---|---|---|---|---|
| 1 | 19하 | 배수시설 | 배수로 파손 | | 0.1 | 0.3 | 0.03 | m <sup>2</sup> | 1 | |
| 2 | 19하 | 배수시설 | 배수로 파손 | | 0.1 | 0.3 | 0.03 | m <sup>2</sup> | 1 | |
| 3 | 19하 | 배수시설 | 배수로 파손 | | 0.2 | 0.3 | 0.06 | m <sup>2</sup> | 1 | |
| 4 | 19하 | 배수시설 | 배수로 파손 | | 0.1 | 0.2 | 0.02 | m <sup>2</sup> | 1 | |
| 5 | 19하 | 옹벽 | 판넬 파손 | | 0.1 | 0.1 | 0.01 | m <sup>2</sup> | 1 | |
| 6 | 19하 | 옹벽 | 판넬 파손 | | 0.1 | 0.1 | 0.01 | m <sup>2</sup> | 1 | |
| 7 | 21상 | 배수시설 | 배수로 파손 | | 0.3 | 0.5 | 0.15 | m <sup>2</sup> | 1 | |
| 8 | 23하 | 배수시설 | 배수로 균열 | 0.5 | 1.0 | | 1.00 | m | 1 | |
| 9 | 23하 | 옹벽 | 총분리 | 0.2 | 18.0 | | 3.60 | m <sup>2</sup> | 1 | |
| 10 | 25상 | 배수시설 | 배수로 균열 | 0.5 | 1.0 | | 1.00 | m | 1 | |
| 11 | 25상 | 배수시설 | 배수로 파손 | | 0.1 | 1.0 | 0.10 | m <sup>2</sup> | 1 | |

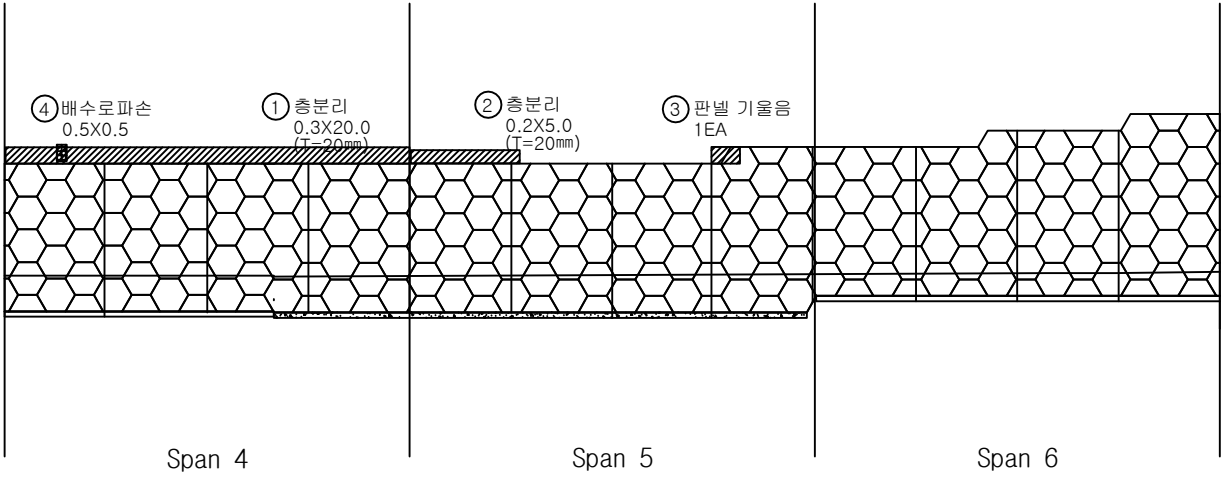
도면번호  
02

| 번호 | 구분 | 부재 | 손상내용 | 손상현황 | | | | | | 비고 |
|---|---|---|---|---|---|---|---|---|---|---|
| 1 | 19하 | 옹벽 | 층분리 | | 0.3 | 20.0 | 6.00 | ㎡ | 1 | |
| 2 | 19하 | 옹벽 | 층분리 | | 0.2 | 5.0 | 1.00 | ㎡ | 1 | |
| 3 | 19하 | 옹벽 | 판넬 기울음 | | | | 1.00 | EA | 1 | |
| 4 | 25상 | 배수시설 | 배수로 파손 | 0.5 | 0.5 | 0.25 | ㎡ | | 1 | |

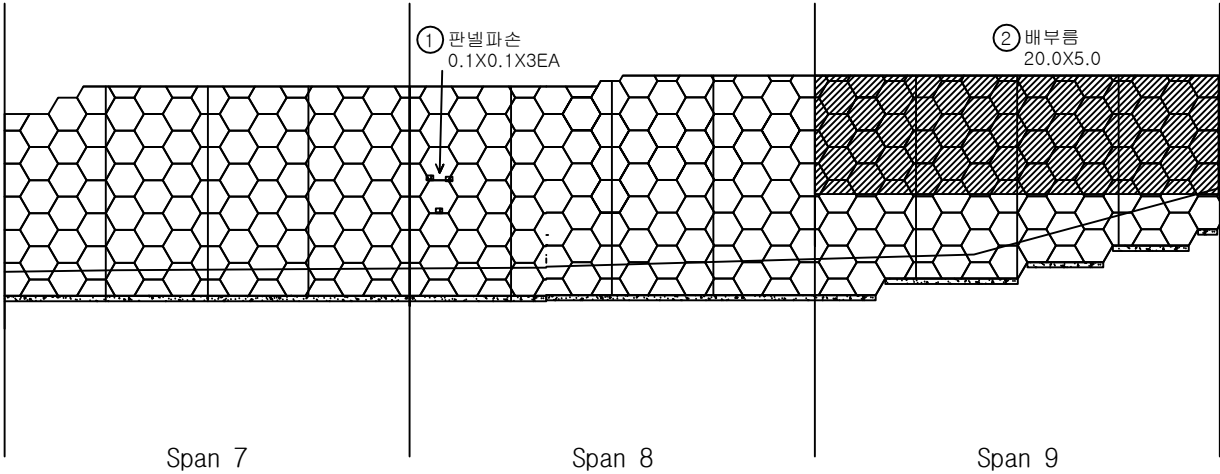
| 도면번호 | 03 |

| 번호 | 구분 | 부재 | 손상내용 | 손상현황 | | | | | | 비고 |
|---|---|---|---|---|---|---|---|---|---|---|
| 1 | 19하 | 옹벽 | 판넬 파손 | | 0.1 | 0.1 | 0.03 | ㎡ | 3 | |
| 2 | 19하 | 옹벽 | 배부름 | | 20.0 | 5.0 | 100.00 | ㎡ | 1 | |

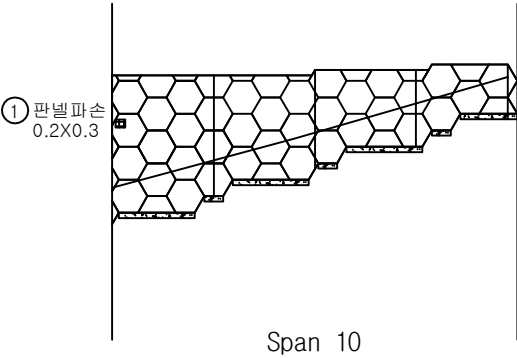
| 도면번호 | 04 |

| 번호 | 구분 | 부재 | 손상내용 | 손상현황 | | | | | | 비고 |
|---|---|---|---|---|---|---|---|---|---|---|
| 1 | 195 | 옹벽 | 판넬 파손 | | 0.2 | 0.3 | 0.06 | m <sup>2</sup> | 1 | |
